**Lucija Vuković
Ana Požar Piplica**

Prethodno priopćenje/
Preliminary communication
Primljen/Received: 10. 06. 2015.

Rijedak primjer sačuvanog zidnog slikarstva u Konavlima

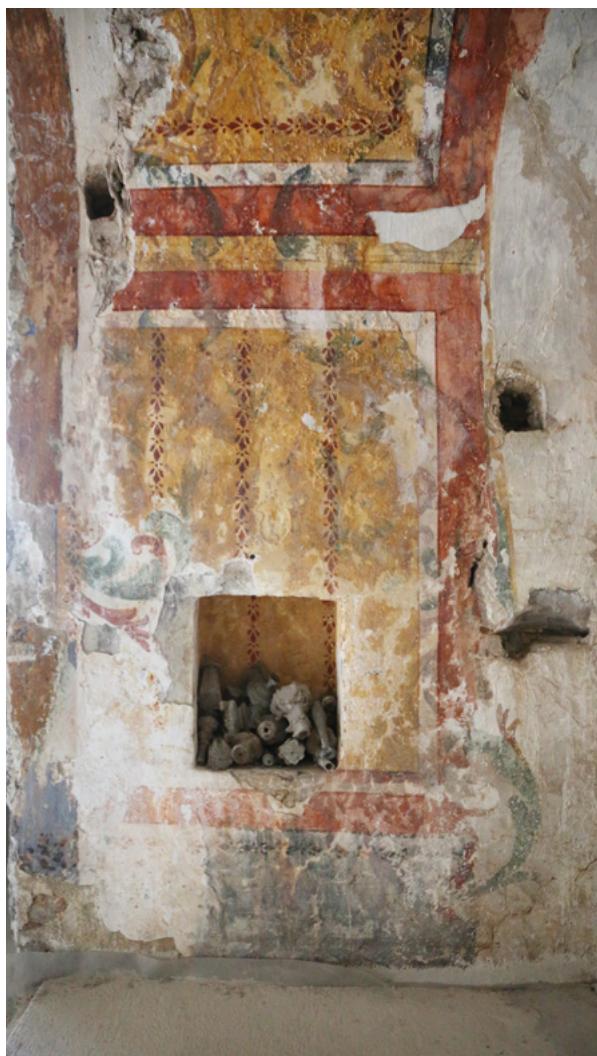
Mogući razlog postojanja dvaju slikanih slojeva su promjene na crkvi provedene tijekom 19. stoljeća. Otvori za grede u bočnim zidovima apside ukazuju na poziciju ranijeg oltara s oltarnom slikom, koji je bio smješten na zidu apside. Novi je oltar sredinom 19. stoljeća gotovo potpuno prekrio apsidu, koja je korištena kao sakristija i spremište. Prvotni zidni oslik na njezinim bočnim zidovima tada je preslikan pravokutnim formama izvedenim soboslikarskim šablonama.

8. Apsida, sjeverni zid – otvori u zidu, uporišta oltara (snimio L. Piplica, 2014.)

Apse, north wall – openings in the wall, altar footings (photo by L. Piplica, 2014)

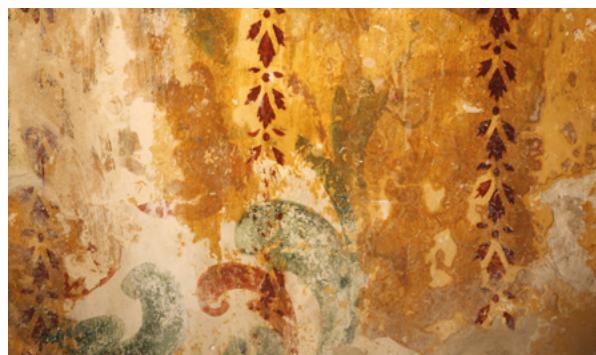
Kao što je spomenuto, stalni prodor vlage u zidove apside stvorio je na osliku do 5 mm debelo sloj inkrustacije izuzetne čvrstoće. Preslik crveno uokvirenih ploha oker boje sa šablonama biljnog ornamenta imao je vjerojatno kazeinsko vezivo koje je s vremenom očvrstnulo pa je njezino otapanje bilo otežano.

9. Apsida, sjeverni zid, preslik (snimio L. Piplica, 2014.)

Apse, north wall, overpainting (photo by L. Piplica, 2014)

Postupak skidanja tako čvrste skrame obavljen je mjestimično Morovom pastom uz ispiranje vodom. Veći dio skrame omekšan je vodenim oblogama i uklonjen mehaničkim postupkom.

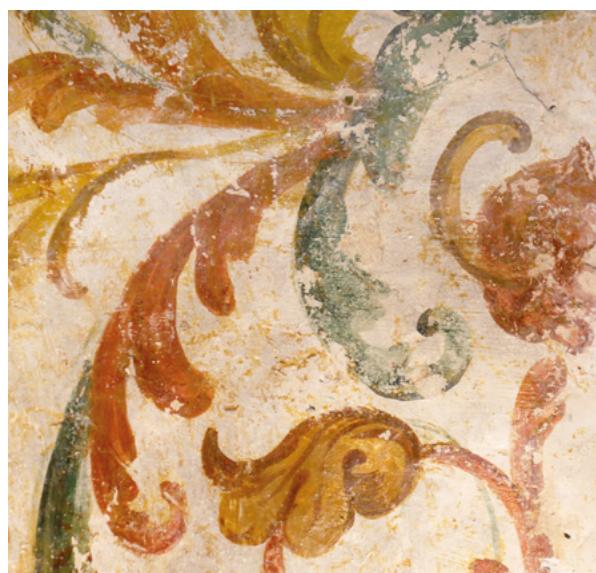
10. Apsida, južni zid, detalj oslika (snimio L. Piplica, 2014.)

Apse, south wall, detail of a wall painting (photo by L. Piplica, 2014)

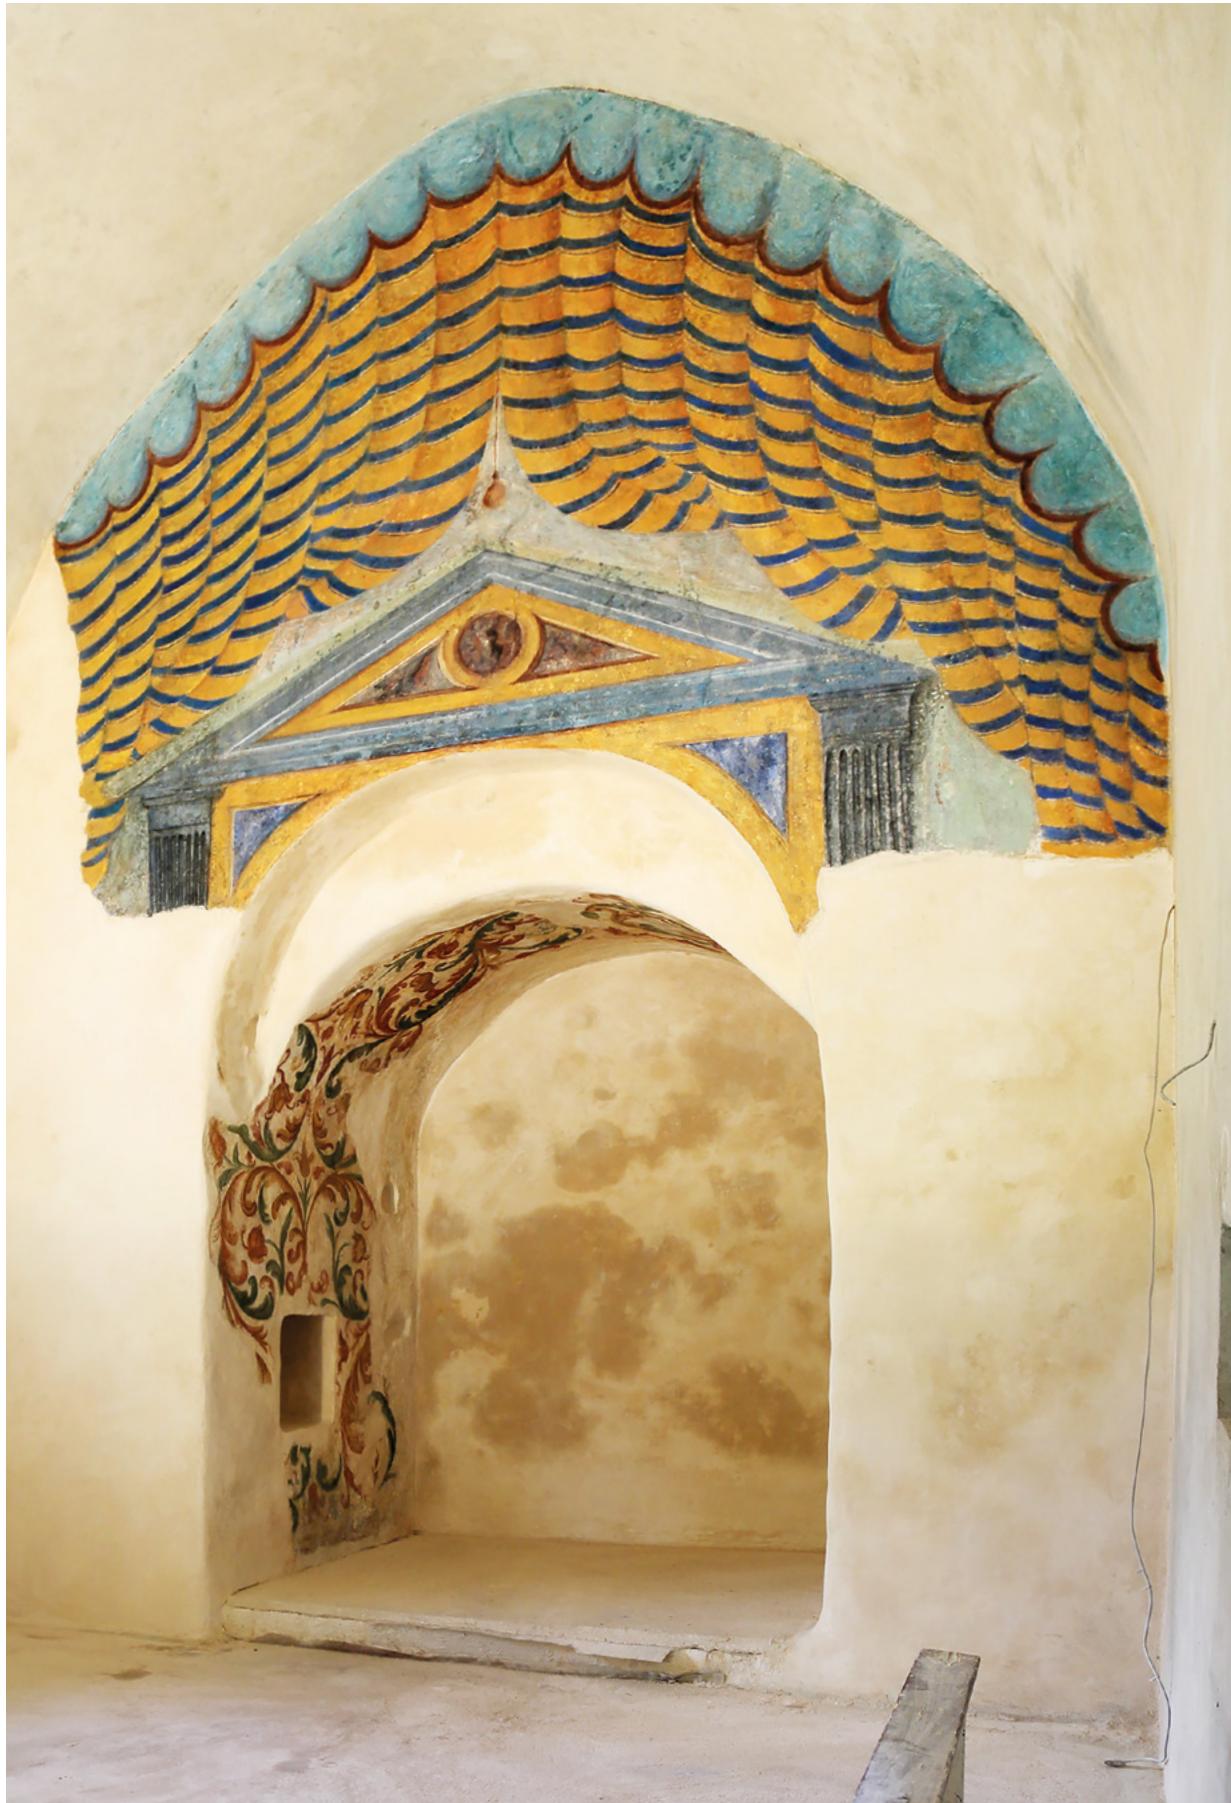
12. Pogled na svetište nakon radova (snimio L. Piplica, 2014.)
View of the sanctuary after conservation (photo by L. Piplica, 2014)

cjelokupan zid trijumfальнog luka koji uokviruje slikani sloj te područja bočnih niša. Smatrajući da univerzalna receptura za restauratorsku žbuku nije primjerena za izvođenje sanacija oslika iz različitih povijesnih razdoblja, lokaliteta i tehnika, korištena je žbuka prilagodena svakom od sačuvanih slojeva oslika. Raniji barokni oslik žbukan je u dva sloja žbuke, s više drobljenca u sastavu, usitnjene opeke i kvarcnog pijeska. Noviji oslik na trijumfalmnom luku žbukan je smjesom s više kvarcnog pijeska, a manje drobljenca. Retuš je proveden samo na najmanjim oštećenjima, a sve veće zone izgubljenog oslika ispunjene su žbukom.

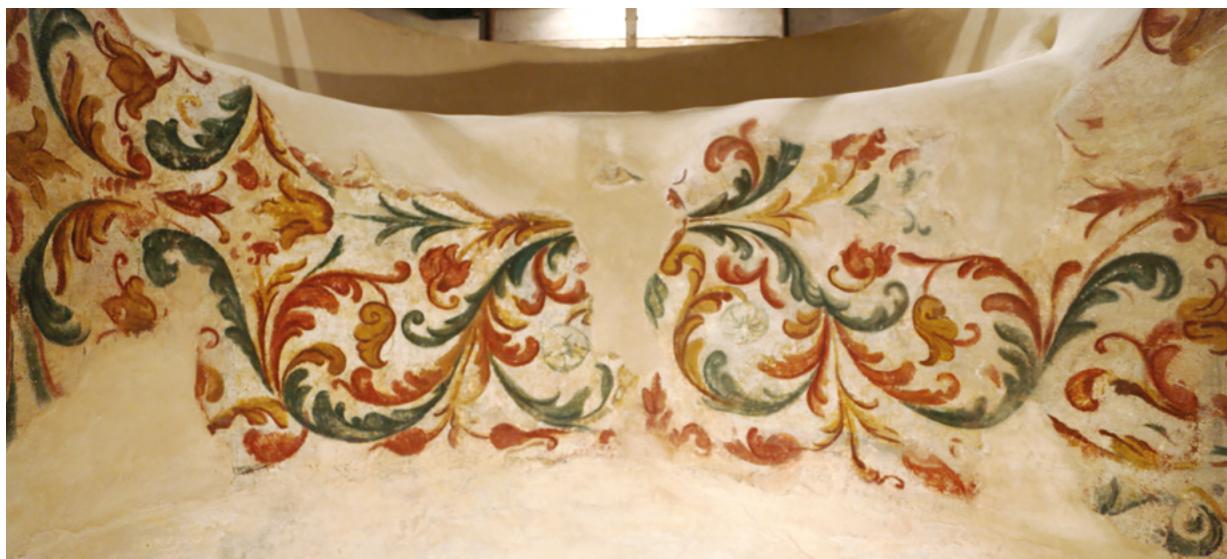
13. Apsida, svod nakon radova (snimio L. Piplica, 2014.)
Apse, vault after conservation (photo by L. Piplica, 2014)

Kad je riječ o apsidi, sanacija pigmentnog sloja također je bila zahtjevna, budući da je trebalo podlijepiti *intonaco* zajedno s preslikom jer se na više mjesta oslik odvojio od prvog sloja žbuke. Veće podbuhle zone, koje su također bile pune pukotina, prethodno su zatvorene japanskim papirom i *Primalom AC 33* te je stvorena ojačana struktura kako bi se podbuhline mogle ispuniti injektivnom smjesom PLM-a, kvarnog pijeska i vapna. Slikani sloj je na mjestima oštećenja „porubljen“ restauratorskom žbukom.
