Glavni oltar Uznesenja Marijina iz župne crkve Uznesenja Blažene Djevice u Vrbniku: valorizacija primjene Poly(2-etil-2oksazolina) kao zamjene za tutkalo

SAŽETAK: Konzervatorsko-restauratorski radovi na glavnom oltaru Uznesenja Marijina iz župne crkve Uznesenja Blažene Djevice Marije u Vrbniku započeti su 2012. godine u Restauratorskom odjelu Rijeka Hrvatskog restauratorskog zavoda (HRZ). Istraživački radovi pokazali su da je središnji dio oltara izvorno potpuno pozlaćen polimentnom pozlatom, dok su bočna krila pozlaćena samo djelomično. Zbog lošeg stanja i osjetljivosti pozlate odlučeno je provesti podljepljivanje i stabiliziranje slikanog sloja upotrebom PEOX-a (tvornički naziv *Aquazol*). Njegova dobra fizikalna i kemijska svojstva, dugotrajna reverzibilnost i topivost u acetonu omogućuju sigurnu primjenu na osjetljive površine, kao što je polimentna pozlata. Zbog dobrih svojstava i sličnosti s tradicionalnim ljepilom tutkalom, *Aquazol* je moguće upotrijebiti kao vezivo u izradi polimentne pozlate. U ovom je stručnom radu opisana i valorizirana primjena *Aquazola* kao zamjene za tutkalo u izradi kredne osnove, polimentne pozlate i podljepljivanja slikanog sloja.

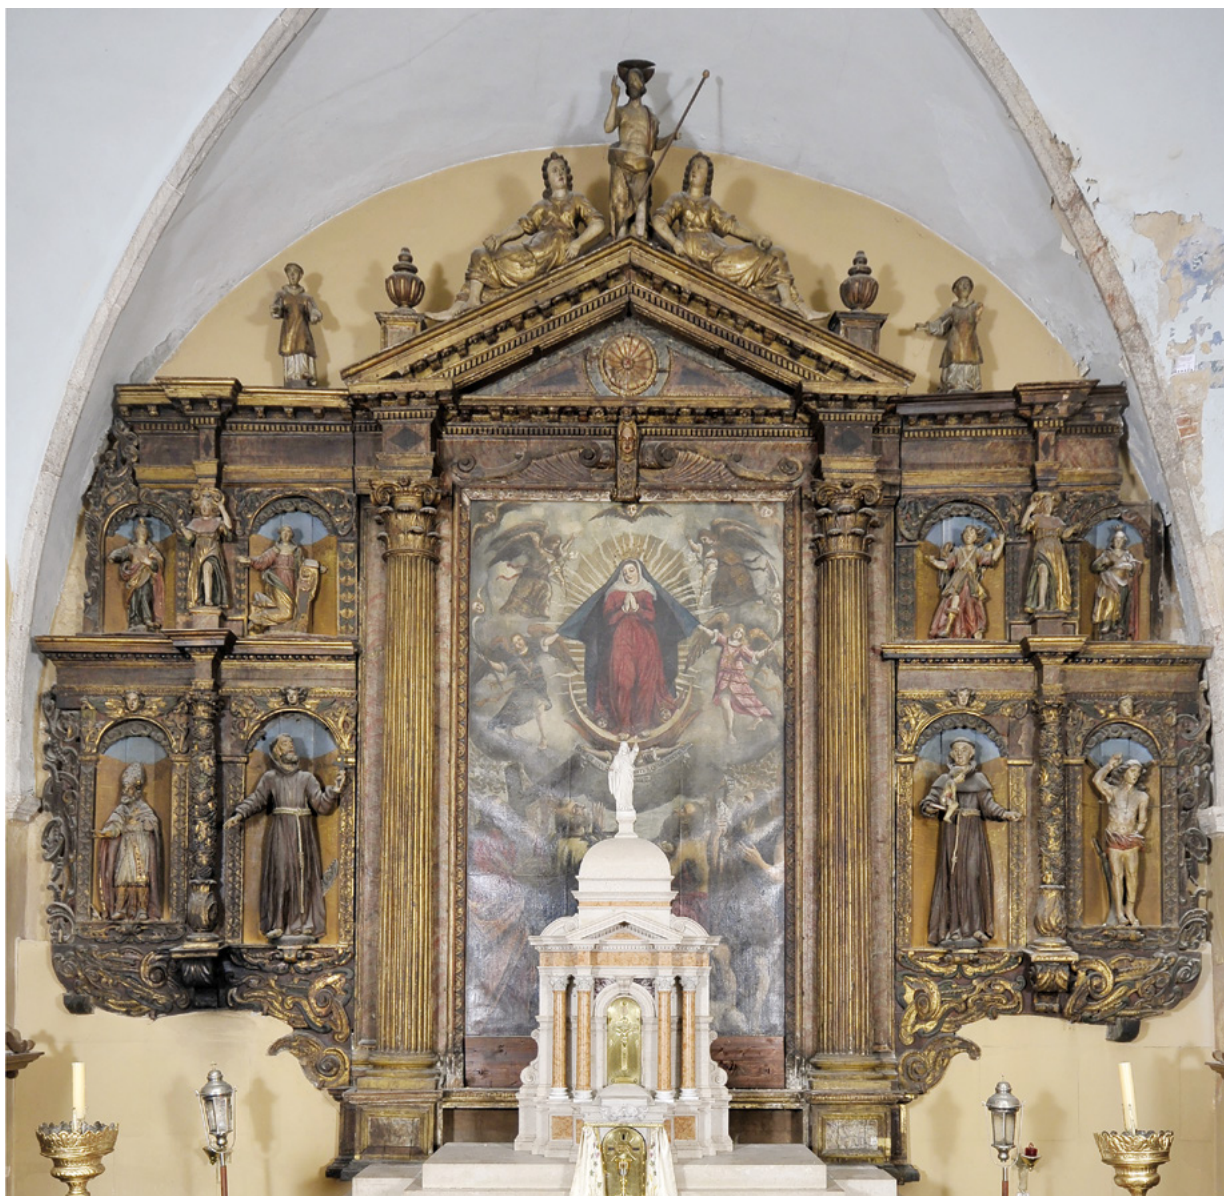
1. Glavni oltar Uznesenja Marijina, crkva Uznesenja Blažene Djevice Marije u Vrbniku, zatečeno stanje (fototeka HRZ-a, snimili J. Kliska i N. Vasić, 2011.)

Drveni oltar zatečen je u relativno lošem stanju.⁵ Bio je prekriven površinskom atmosferskom nečistoćom u toj mjeri da je na pojedinim mjestima bilo teško razabrati oslik. Dio ukrasne ornamentike je potpuno izgubljen (ukrasne konzolice i rozetice), dok je dio u naknadnim intervencijama izrađen u drugoj vrsti drva i drvorezbarski dosta lošije. Slikani sloj općenito je u izrazito nestabilnom stanju. Krupno je iskrakeliran u koritasto odignutim komadima i mjestimično otpada zajedno s osnovom, što je naročito primjetno na svim pozlaćenim dijelovima. Oslik

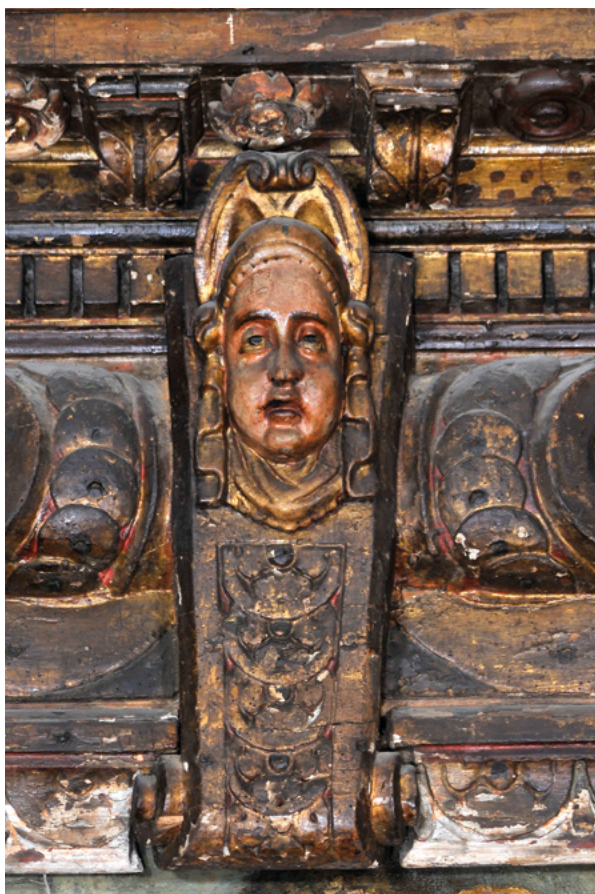
4. Detalj glavice putta na vijencu glavnog oltara Uznesenja Marijina, zatečeno stanje (fototeka HRZ-a, snimili J. Kliska i N. Vasić, 2011.)

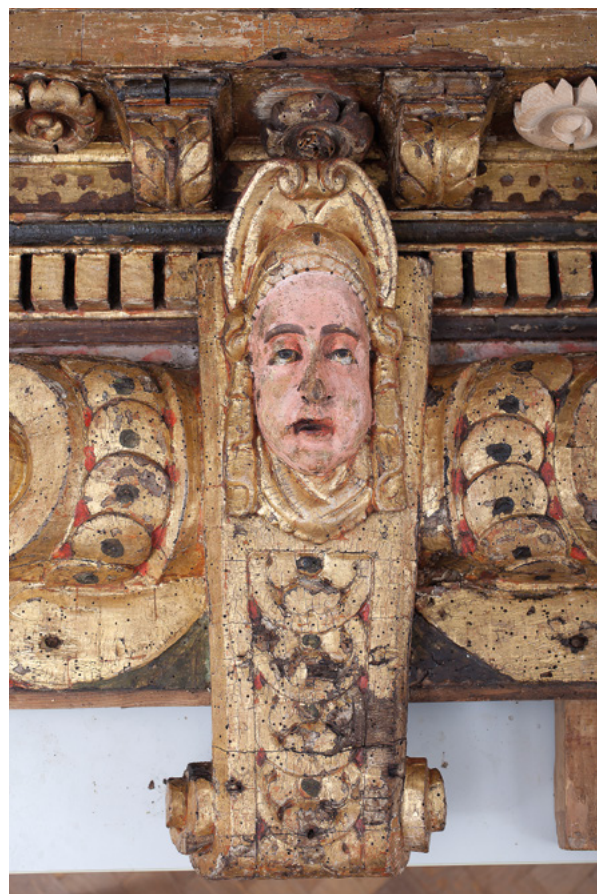
5. Detalj glavice putta na vijencu glavnog oltara Uznesenja Marijina, tijekom uklanjanja alteriranog laka (fototeka HRZ-a, snimio G. Tomljenović, 2014.)

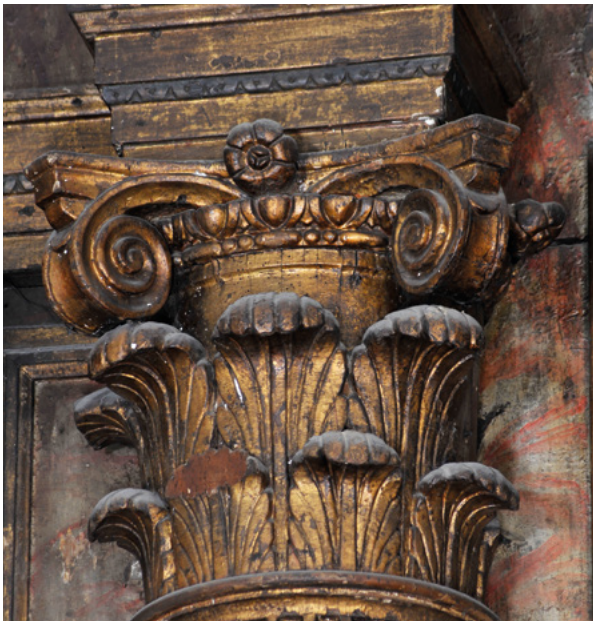
6. Detalj lijevog kompozitnog kapitela glavnog oltara Uznesenja Marijina, zatečeno stanje (fototeka HRZ-a, snimili J. Kliska i N. Vasić, 2011.)

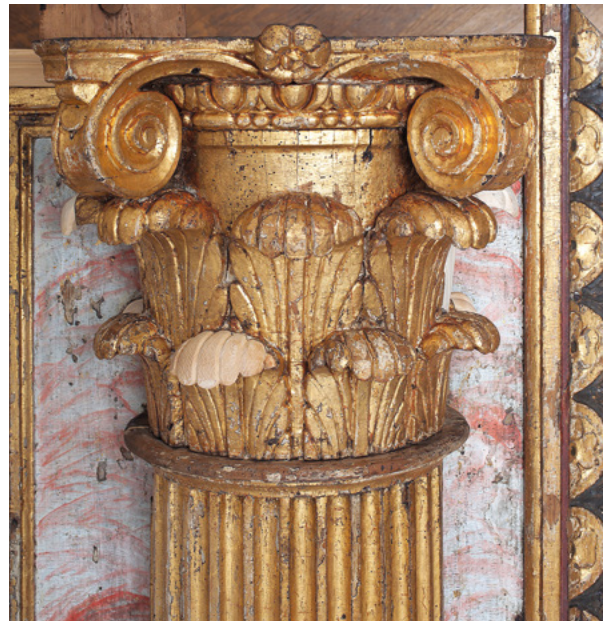
7. Detalj lijevog kompozitnog kapitela glavnog oltara Uznesenja Marijina, nakon uklonjenog alteriranog laka i rekonstrukcije oštećenja drvenog nosioca (fototeka HRZ-a, snimio G. Tomljenović, 2014.)

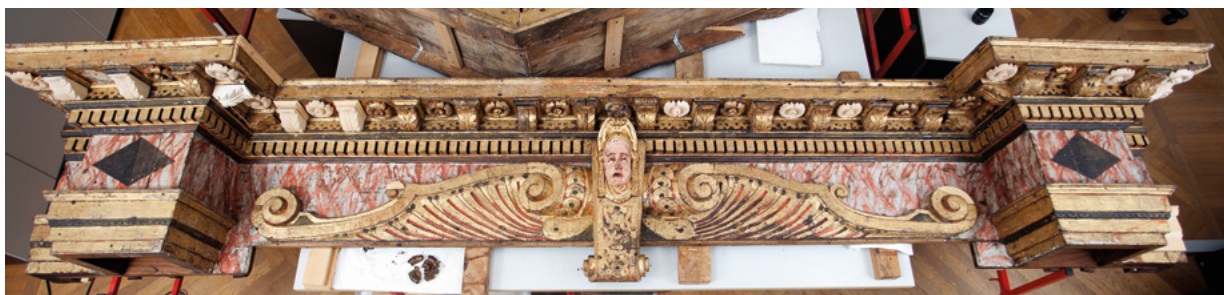
8. Total vijenca glavnog oltara Uznesenja Marijina, tijekom uklanjanja alteriranog laka i rekonstrukcije oštećenja drvenog nosioca (fototeka HRZ-a, snimio G. Tomljenović, 2014.)

Konzervatorsko-restauratorski radovi izvođeni su samo na središnjem dijelu oltara koji se sastoji od atike, vijenca (sl. 8), dva polustupa s korintskim kapitelima i predele. U toj fazi radova izvedena je stolarska i strukturna sanacija te rekonstrukcija nedostajućih dijelova drvenog nosioca. Zbog specifičnih problema u pogledu slikanoga sloja, koji je u izrazito nestabilnom stanju, odnosno
