# ISKUSTVA VATROGASACA PRILIKOM GAŠENJA POŽARA NA VISOKONAPONSKIM POSTROJENJIMA

**SAŽETAK:** U radu se prikazuju iskustva vatrogasaca prilikom gašenja požara na visokonaponskim postrojenjima u trafostanicama TS 400/110 kV.

Osim toga, u radu je dana detaljna analiza gašenja požara u TS 400/110 kV nastalih 2011. i 2013. godine s posebnim osvrtom na opasnosti i štetnosti prilikom intervencije.

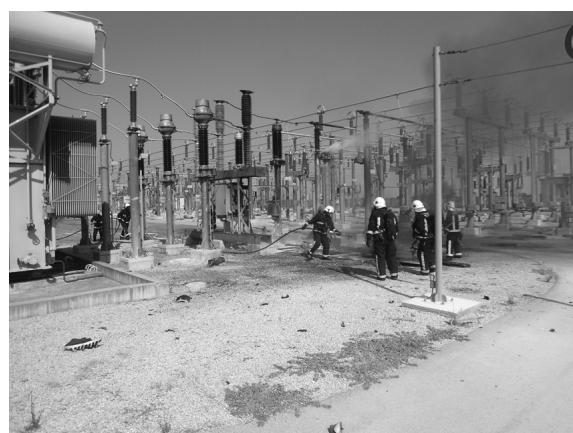
Požar koji je nastao 31. kolovoza 2013. godine na TS 400/110 kV također je buknuo zbog kvara na mjernom transformatoru napona 400 kV, radi čega je došlo do puknuća transformatora i njegova požara koji se proširio na energetske kabele smještene u energetskom kanalu.

*Slika 1. Požar na visokonaponskom postrojenju*

*Figure 1. Fire on a high voltage installation*

Dolaskom odgovorne osobe postrojba odlaže na mjesto požara i utvrđuje da je došlo do eksplozije i požara na mjernom transformatoru napona 400 kV. Pritom se požar proširio u kanal u kojem je smješten veliki broj energetskih kabela različitih presjeka i napona koji vode do relejne kućice i rasprostranjeni su cijelim dijelom energetskog postrojenja.

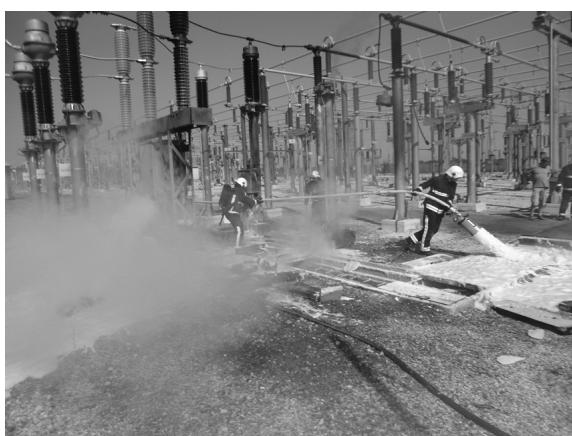
Gašenje požara započinje primjenom suhog praha ABC na mjerni transformator i relejni ormar koji se nalazio na stupu mjernog transformatora. Potom su podignuti betonski poklopci kanala kako bi se pristupilo energetskim kabelima, koji su zahvaćeni požarom, a gase se također prahom. Nakon lokalizacije požara, zbog nedostatka dovoljnog učinka gašenja požara prahom, požar se ponavlja. S obzirom da se požar ponavlja, pregledom kanala u kojem su smješteni energetski kabeli zapažena je tekućina nepoznatog sadržaja. Pretpostavljaljalo se da je dijelom voda, a dijelom transformatorsko ulje, koje se razlilo prilikom eksplozije mjernog transformatora, te je odlučeno da se upotrijebi pjena kao sredstvo za gašenje, vrste FOAM-PRO u ekspanziji 200.

*Slika 2. Gašenje požara energetskih kabela pjenom  
Figure 2. Extinguishing a fire on power cables with foam*

Požar je lokaliziran u 10.40 sati, a u potpunosti je ugašen u 12.15 sati. Primjenjena sredstva za gašenje požara bila su: voda 1000 l, pjenilo NIAGARA 3/3 35 l i prah kategorije ABC 70 kg.
