## NOVI NALAZI NA MALOJ PAPALIĆEVOJ PALAČI U SPLITU

Stručni rad

IVO VOJNOVIĆ

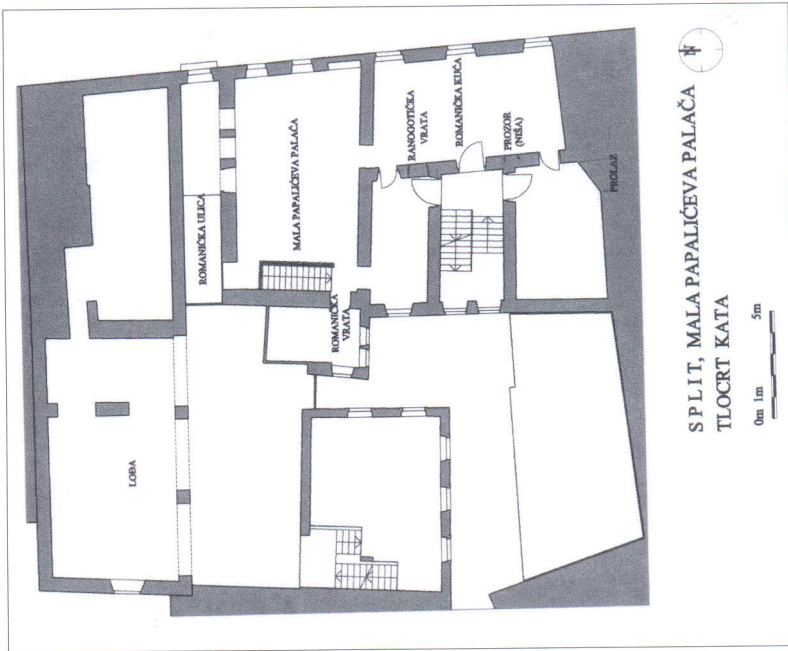
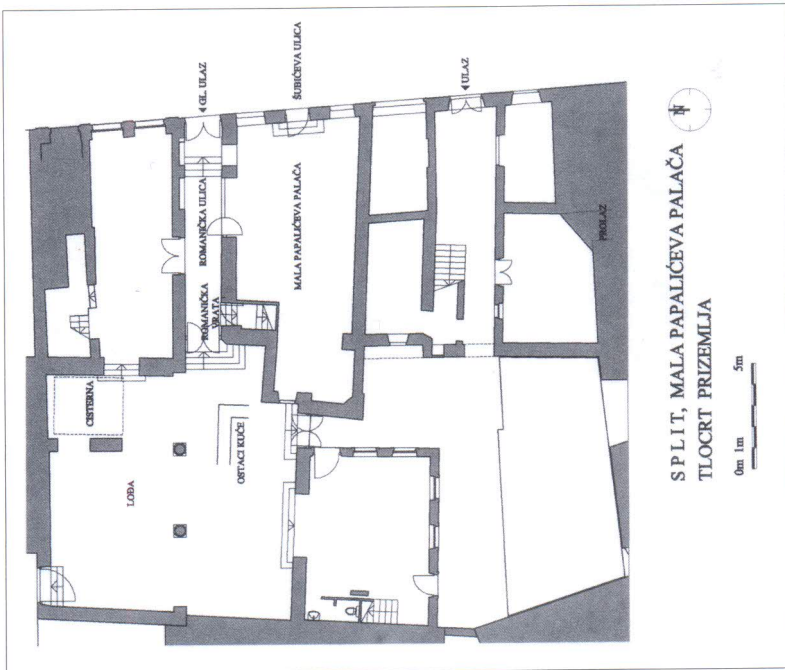
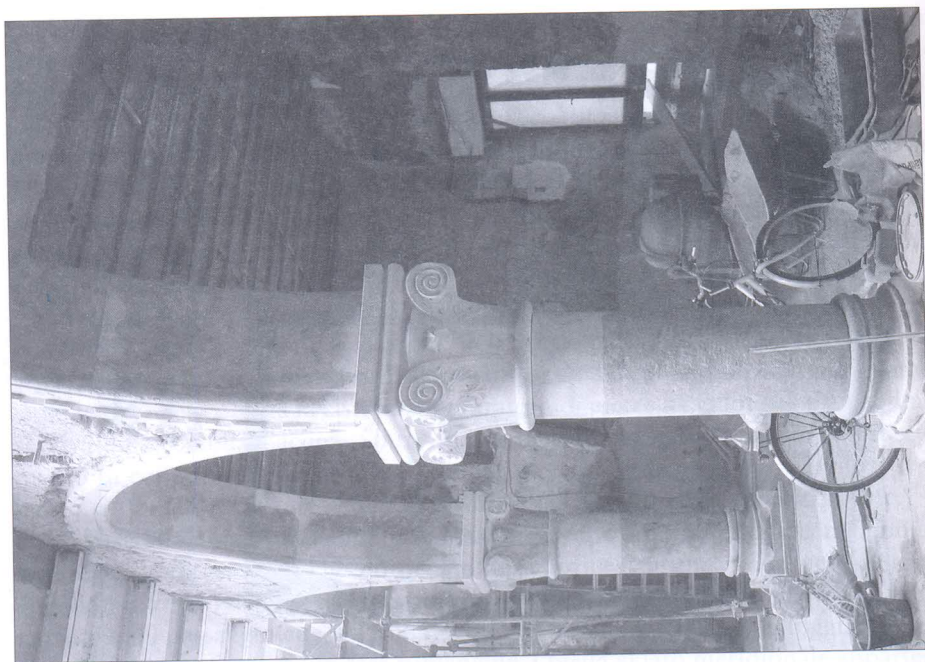
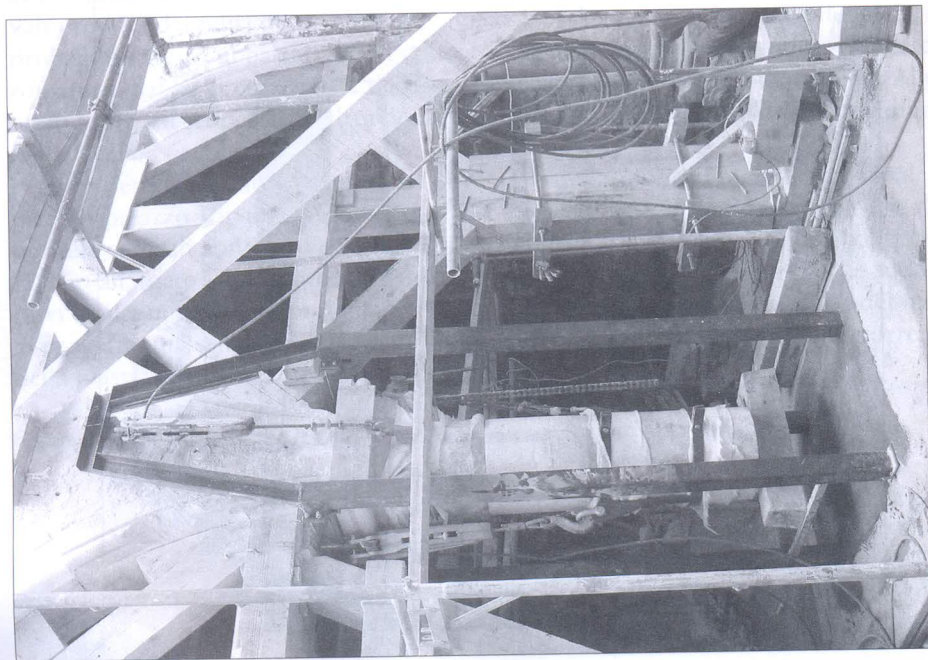
Najvažniji dio radova prve faze bio je rekonstrukcija lođe. Od tri luka trijema lođe bio je otvoren samo onaj najistočniji. Ostala dva bila su zazidana, a s južne je strane uz njih bila izgrađena jednostavna prizemnica podignuta najvjerojatnije početkom 20. st. U 19. st. se nad lođom, koja je zasigurno bila podignuta kao prizemnica, podižu još tri kata. Unutar prostora lođe podiže se poprijeko novi nosivi zid, koji se prislonio na istočni stup lođe i na taj je način podijelio u dva nejednaka dijela. Te pregradnje su, osim zbog funkcionalnih razloga, učinjene i zbog statičkog stabiliziranja, budući da je zbog povećanja broja katova došlo do preopterećenja trijema pa i do deformacija i oštećenja lukova lođe. Na najopterećenijim dijelovima konstrukcije, a to su svi rubovi kamenih lučnih dijelova, kao i rubni dijelovi baza, kapitela i stupova, popucao je kamen. Došlo je i do pojave soljenja kamena, što upućuje na postojanje kapilarne vlage. Pod prostorije bio je povišen u odnosu na izvorni pod lođe za otprilike 70 cm. Da stvar bude gora, prizemnica koja je podignuta južno od lođe je na strani trijema imala kupaonice, pa je zbog postave zidnih keramičkih pločica došlo do uništenja cjelokupne kamene plastike kapitela koja je bila istaknuta izvan ravnine zida. Strop prizemnice bio je izveden kao ravna terasa. Nosiva konstrukcija izvedena je od željeznih traversi između kojih je bio plitki svod od pune opeke. Terasa je bila postavljena otprilike 30 cm niže od tjemena lukova lođe pa su oslonci za traverse bili mjestimično ukopani u lukove trijema. Takvo je otprilike bilo stanje lođe prije rekonstrukcijskih radova.

*Gotički trijem prije i poslije restauracije*

Kamena plastika obnovljena je na način da su, gdje god su to okolnosti dopuštale, umjesto oštećenih ili nedostajućih dijelova ugrađeni novi kameni dijelovi. Manji nedostajući i oštećeni dijelovi obnovljeni su posebnim mortom. Kamene površine očišćene su od slojeva nečistoće i slojeva starog morta i boje.
