Kristina Krulić*

Konzervatorsko-restauratorski radovi na zidnim slikama u crkvi Sv. Jurja u Lovranu

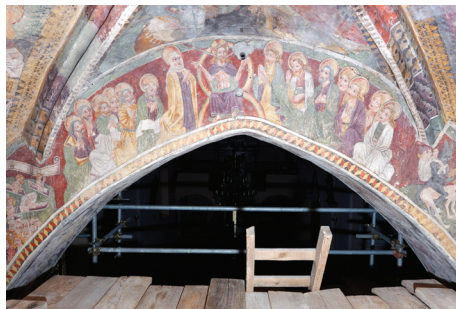
Slika 2. Prikaz Posljednjeg suda – stanje nakon čišćenja (fototeka HRZ-a, snimio J. Kliska 2013.)

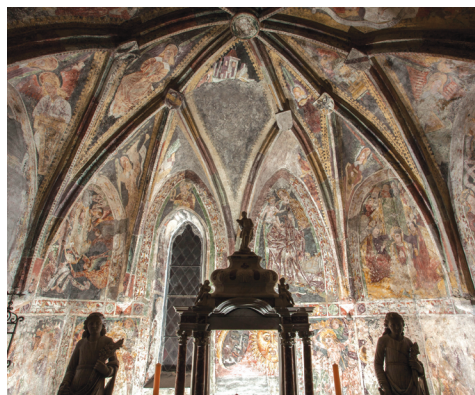
Slika 3. Istočni zid svetišta (fototeka HRZ-a, snimila K. Gavrilica 2014.)

istočnom zidu otežava čitljivost zidnog oslika. Svodno polje s rebrima u istočnom dijelu svoda u potpunosti je rekonstruirano tijekom restauratorskih radova sredinom 20. stoljeća (*Slika 3*).

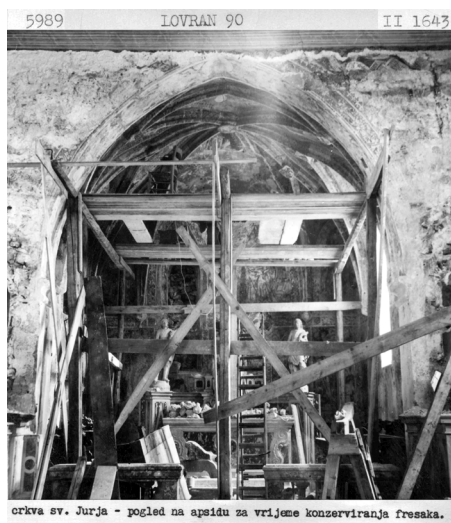
crkva sv. Jurja - pogled na apsidu za vrijeme konzerviranja fresaka.

Slika 4. Konzervatorsko-restauratorski radovi u svetištu sredinom 20. stoljeća (fototeka Konzervatorskog odjela u Rijeci)

dovima rekonstrukcije dijela svoda uz istočni zid i uređenja prozorskih otvora, poput otvaranja zazidanog gotičkog prozora na istočnom zidu. Zidne slike konzervirane su injektiranjem, a veća i manja oštećenja u žbukama kitana su i potom tonirana u lokalnom tonu povezujući na ovaj način žbukane reintegracije i izvorni oslik u cjelinu. Radovi u svetištu najvjerojatnije su trajali do 1958., a u narednim godinama uslijedilo je uređenje broda i bočnih lađa.⁸

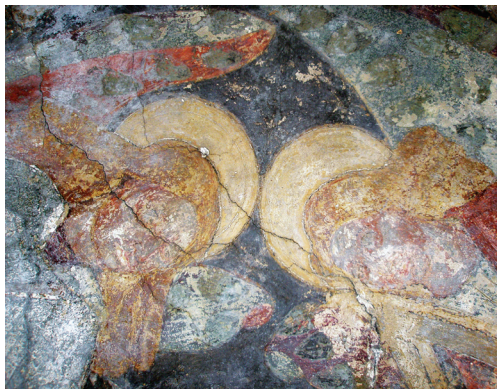
Slika 6. Oksalatna patina na inkarnatima, prisustvo sulfata, pukotine (fototeka HRZ-a, snimila K. Krulić 2012.)

Kroz čitav zidni plašt utvrđene su manje pukotine, podbuhla područja i oštećeni sloj završne žbuke. Izravnim prodiranjem vlage¹³ došlo je do migracije štetnih topljivih soli na površinu oslika, od kojih su najprisutniji sulfati¹⁴, što je na svodnim poljima i u jugoistočnom uglu svetišta bilo vidljivo u obliku bijele praškaste koprene. Ovo je ujedno jedan od uzroka slabljenja vezivnog svojstva slikanog i žbukanih slojeva. Na inkarnatima svetaca zamijećen je tamni sivi talog, koji je vjerojatno dijelom posljedica vezanja razne prljavštine (prašine, čađe) i laboratorijskim istraživanjima ustanovljenog kalcijevog oksalata dihidrata (wedelit) (*Slika 6*). Ovakva oksalatna patina nije štetna za slikani sloj, no njena otpornost uzrok je otežana čišćenja.¹⁵

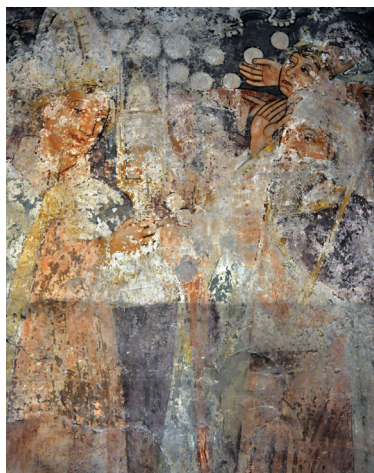
Slika 7. Čišćenje slikanog sloja (fototeka HRZ-a, snimila K. Krulić 2014.)

„Suhim metodama“ čišćenja, mekanim kistovima i *wishab*-spužvicama uklonjena je površinska prljavština sa svih dijelova svoda, zidova i trijumfalnog luka (Slika 7). Daljnjim čišćenjem utvrđeno je da je oslikana prozorska niša istočnoga zida prekrivena novom žbukom i prebojana prilikom ugradnje prozora 60-ih godina 20. stoljeća. Taj je sloj žbuke u potpunosti uklonjen tijekom 2014. godine. Čišćenjem su otkriveni prikazi četiri svetačka lika, po dva sa svake strane prozorske niše relativno dobro očuvanog slikanog sloja (Slika 8).

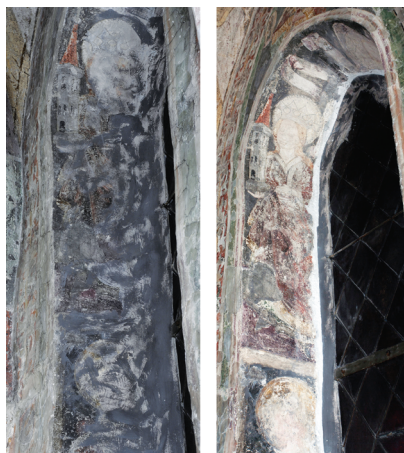
Slika 8. Prozorski otvor na istočnom zidu; stanje prije i nakon radova (fototeka HRZ-a, snimile N. Vasić 2012. i K. Gavrilica 2014.)

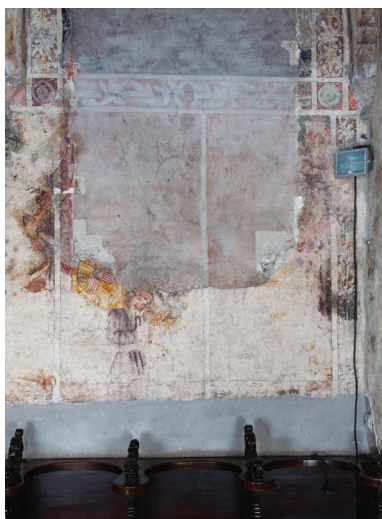
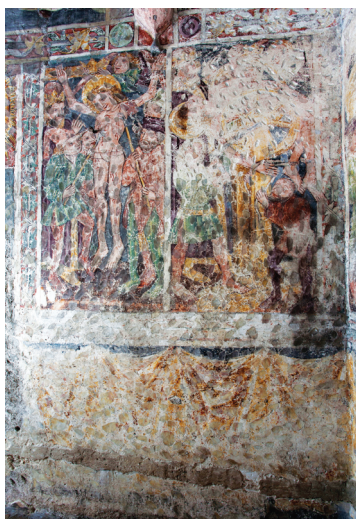
Nakon izvedene prve faze čišćenja ustanovljeno je da restauratorske reintegracije uglavnom svih lakuna nisu usklađene s izvornim slojem (Slika 9 i 10). Restauratorske žbuke razlikuju se po teksturi, sastavu, nanosu i tamnije su u odnosu na izvornik. Tonski nesrazmjer najvjerojatnije je rezultat prilagođavanja *retuša* nedovoljno očišćenom izvornom slikanom sloju kao i nakupljanja nečistoće na površini žbuke grublje teksture.

Slika 9. i Slika 10. Zidni oslik nakon čišćenja – vidljive restauratorske reintegracije iz sredine 20. stoljeća (fototeka HRZ-a, snimila K. Gavrilica 2014.)

U nastavku radova slijedi uklanjanje starih restauratorskih žbuka neusklađenih s izvornim slojem i ponovno ispunjavanje većih i manjih lakuna novim žbukama. Paralelno s ovim radovima izveli bi se električarski radovi i postavila bi se nova rasvjeta. Na slikanom sloju preostaje još postupak konsolidacije i druga faza čišćenja slikanog sloja kemijskim metodama, čime bi se eliminirale tamne mrlje, a srednjovjekovni kolorit dobio bi jači intenzitet. Kao završni postupak uslijedila bi reintegracija slikanog sloja, koja bi određivala konačan izgled svetišta. Upravo problem završne prezentacije nameće se kao tema za daljnje stručne rasprave.

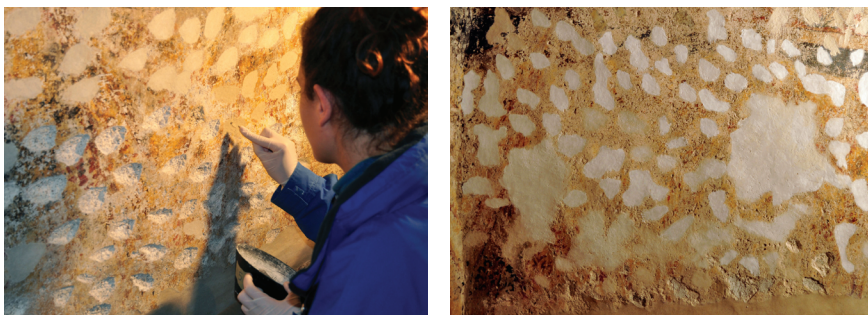
Slika 11. i Slika 12. Ispunjavanje manjih lakuna na istočnom zidu novom žbukom (fototeka HRZ-a, snimila K. Krulić 2015.)

U svrhu izrade plana završne prezentacije i reintegracije žbuknog i slikanog sloja započelo se s izradom proba novih žbuka i *retuša*. U donjoj zoni istočnoga zida stoga su uklonjene zakrpe na manjim lakunama i aplicirane nove žbuke (*Slika 11 i 12*), koje nanosom ne prelaze preko ruba izvornika, teksturom i obradom usklađene su s okolnom izvornom žbukom, a po sastavu su slične izvornoj žbuci.¹⁹ Od ostalih radova na zidnim slikama izvedeno je nekoliko proba predkonsolidacije²⁰ slikanog sloja na najugroženijim dijelovima oslika (*Slika 13*) i nekoliko proba čišćenja kemijskim metodama²¹ (*Slika 14*).

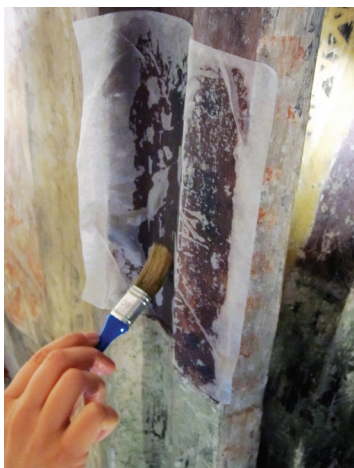
Slika 13. Konsolidacija slikanog sloja (fototeka HRZ-a, 2014.)

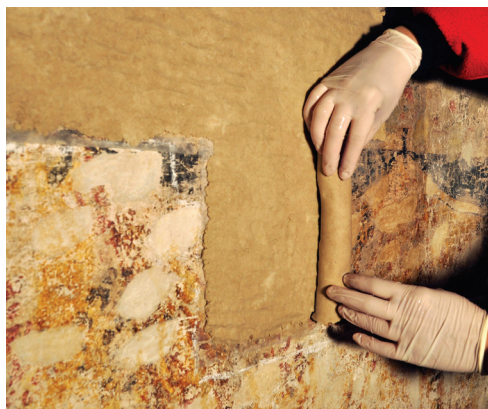
Slika 14. Uklanjanje pulpe – proba čišćenja amonij-karbonatom (fototeka HRZ-a, 2015.)
