Ivo Šprljan

Obnova renesansnog pročelja u atriju benediktinskog samostana sv. Luce u Šibeniku

Autor donosi valorizaciju renesansnog pročelja u sjevernom dvorištu samostanskog kompleksa sv. Luce u Šibeniku, kao i slijed njegove obnove, koja je bila, po kompleksnosti izvedbe, jedan od najzahtjevnijih realiziranih projekata posljednjih godina u nadležnosti Konzervatorskog odjela u Šibeniku.

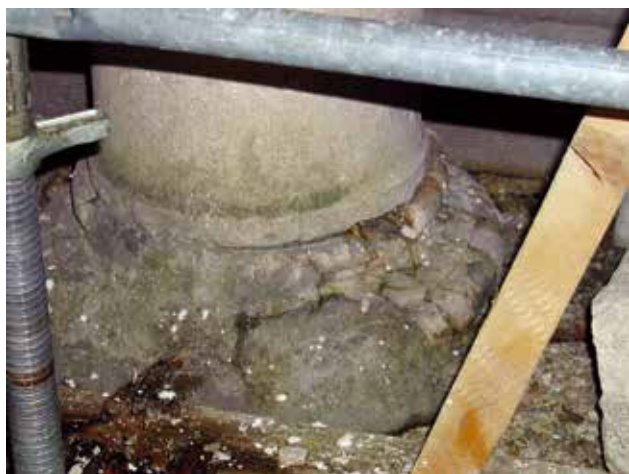
5 Pročelje, prizemlje, baza stupa, stanje prije radova (foto: I. Šprljan)
Frontispiece, ground floor, pillar base, condition prior to works (photo: I. Šprljan)

Prvi nalazi na renesansnom pročelju površine 84,5 m² (6,5 x 13 m) bili su povezani sa stanjem statike cijelog pročelja. Bila su vidljiva oštećenja baza, kapitela i tijela stupova u prizemlju i na drugom katu (sl. 5-7) koja su se postupno povećavala od prvog pregleda 2007. godine pa sve do početka recentne obnove. Oštećenja su povezana sa slijeganjem čitavog pročelja koje je oslonjeno na svodove cisterne ispod dvorišta u kojemu se pročelje nalazi. Stanje kamena na pročelju bilo je tada u drugom planu. Naime, konzervatorski pristup je obnovu podijelio u dva koraka: statičku obnovu pročelja koja je označena kao prioritet te restauraciju kamena na pročelju koja je predviđena nakon statičke sanacije.

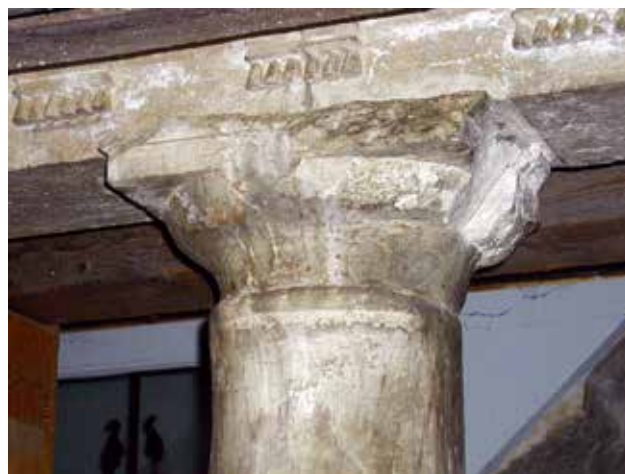
6 Pročelje, prizemlje, kapitel stupa, stanje prije radova (foto: I. Šprljan)
Frontispiece, ground floor, pillar capital, condition prior to works (photo: I. Šprljan)

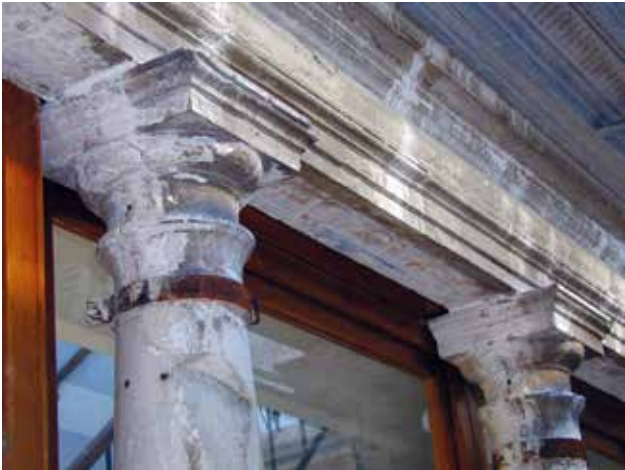
7 Pročelje, drugi kat, stanje stupova prije radova (foto: I. Šprljan)
Frontispiece, 2nd floor, condition of pillars prior to works (photo: I. Šprljan)

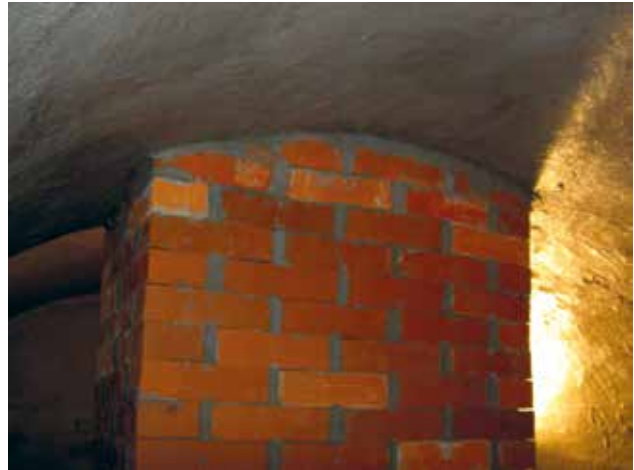
9 Novoizvedeni stup u cisterni (foto: I. Šprljan)
Newly executed pillar in the cistern (photo: I. Šprljan)

cisterni morala se probiti podnica cisterne sve do živca kamena, a zatim je izveden temelj stupa od vodonepropusnog betona s dodatkom armaturne mreže. Na spoju stupa i svoda cisterne stavljeno je fleksi-ljepilo, a opeke su se priklesavale kako bi se uskladile sa zakrivljenjem svoda. Svaki od dvaju stupova imao je poprečni presjek dimenzija 90 x 50 cm, a oslonjen je na armirano-betonski temelj dimenzija 120 x 120 x 40 cm. Nakon izvedbe stupova u cisterni pristupilo se izvedbi potporne skele.

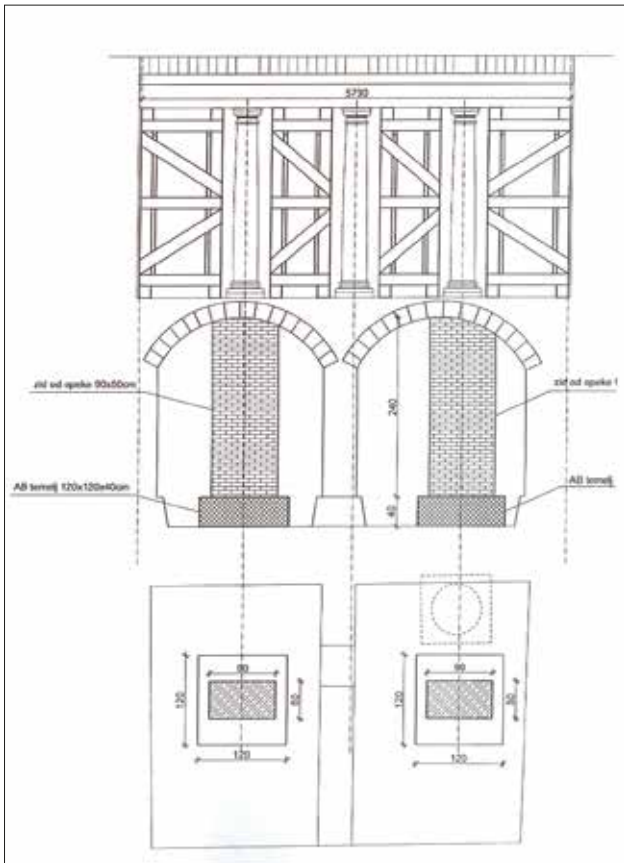
8 Izvedba stupova u cisterni, presjek i tlocrt (crtež: M. Miletić)
Execution of pillars in the cistern, cross-section and layout (drawing: M. Miletić)

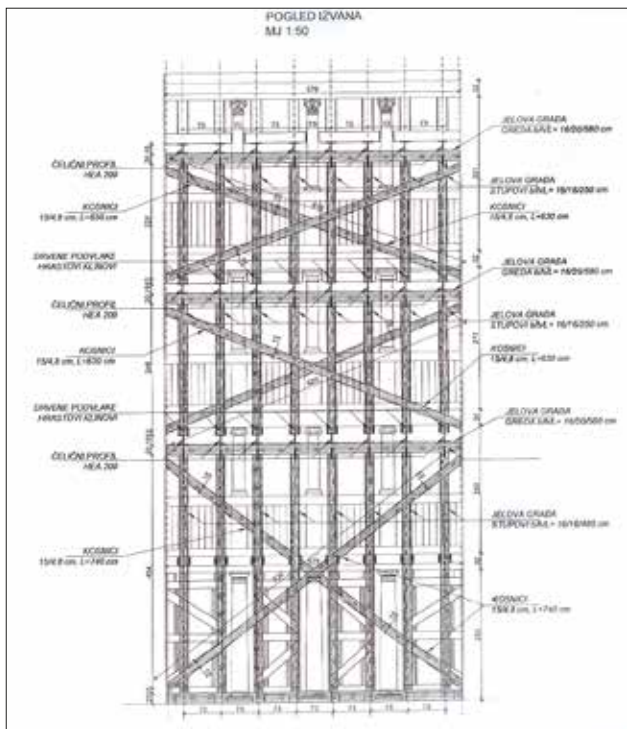
10 Pogled na vanjsku drvenu skelu (crtež: M. Miletić)
View of outer wooden scaffold (drawing: M. Miletić)

U cilju podupiranja pročelja izvedena je vanjska drvena skela (sl. 10, 11) i čelični nosači unutar hodnika stubišta. Cilj statičkog projekta bio je poduprijeti kamene arhitravne grede koje počivaju na stupovima i to kroz sve etaže. Da bi se to postiglo, trebalo je izvesti čelične podvlake (HEA 200) u obliku kratkih greda koje su se s vanjske strane oslanjale na drvenu skelu, a s unutarnje strane na čelične nosače – rešetke (sl. 12). S unutarnje strane nije bilo moguće izvesti drvenu skelu, budući da je istu trebalo osloniti na pod

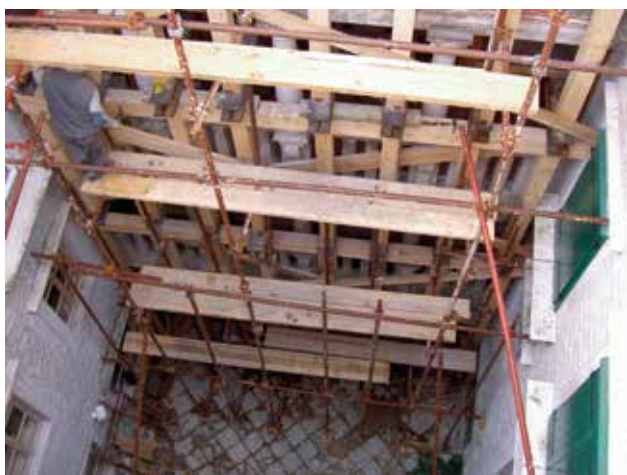
11 Pogled na vanjsku skelu (foto: I. Šprljan)
View of outer scaffold (photo: I. Šprljan)

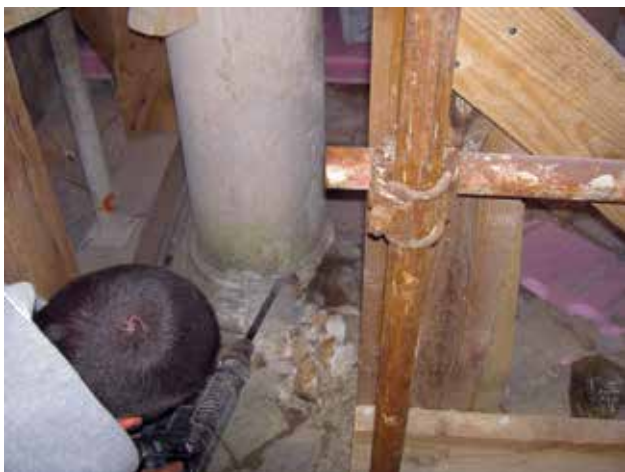
15 Demontaža stupa, izbijanje baze (foto: I. Šprljan)
Dismantling of pillar, breaking out of the base (photo: I. Šprljan)

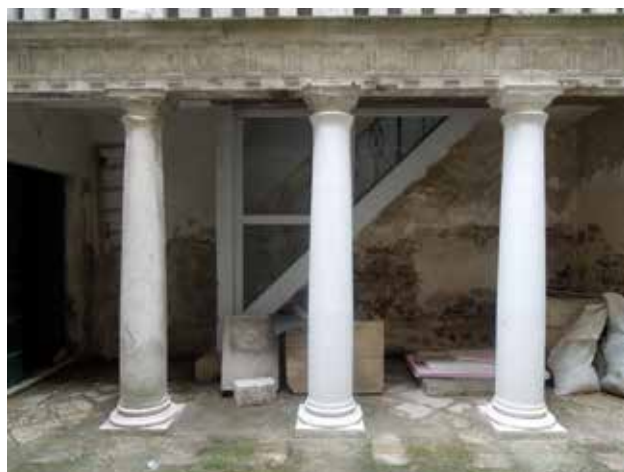
17 Pogled na stupove prizemlja nakon montaže (foto: S. Pranjić)
View of ground floor pillars following assembly (photo: S. Pranjić)

samo baza (sl. 17). Zatim su slijedili radovi na manjim stupovima drugog kata. Na lijevom stupu zamijenjeno je tijelo i kapitel, a na srednjem stupu zamijenjeno je samo tijelo.

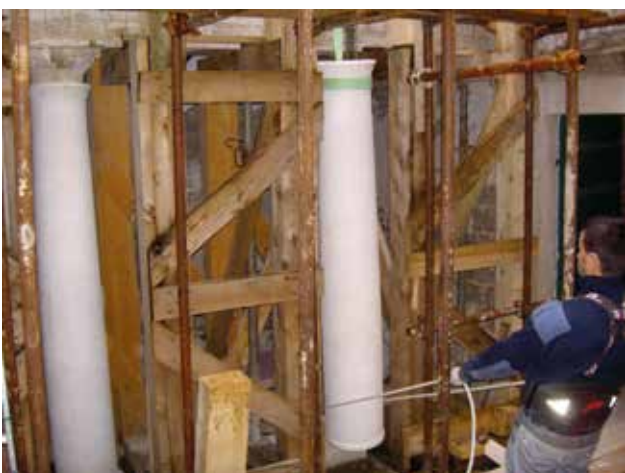
16 Montaža desnog stupa prizemlja (foto: I. Šprljan)
Assembly of ground floor right pillar (photo: I. Šprljan)

Tada se pristupilo demontaži stupova.¹¹ Najprije je demontiran i ponovno montiran srednji stup. Isto je učinjeno s desnim stupom (sl. 16), dok se demontaža i montaža lijevog stupa odvijala na kraju. Na srednjem stupu zamijenjeno je sve osim kapitela. Desni stup zamijenjen je novim elementima u cijelosti, a na lijevom stupu zamijenjena je

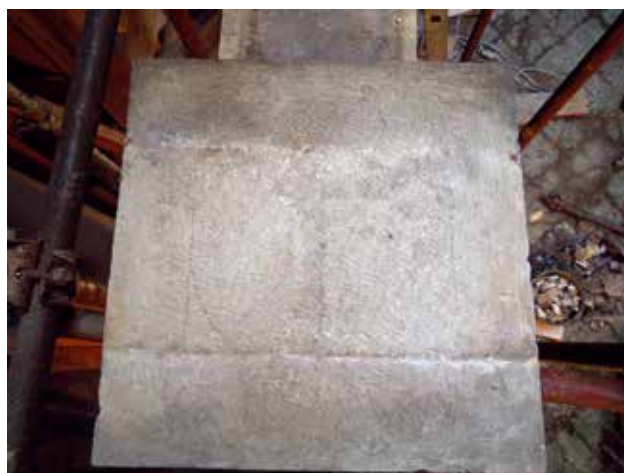
18 Srednji stup prizemlja, crtež olovkom na kapitelu (foto: I. Šprljan)
Ground floor central pillar, pencil drawing on the capitel (photo: I. Šprljan)

elementima). Crtež na gornjoj strani našeg kapitela označava njegovo središte, ali i osi cijelog stupa. Pri montaži, stup bi se pomicao kajlama sve dok se visak, postavljen visoko iznad, ne bi poklopio sa središtem kružnice¹⁴.

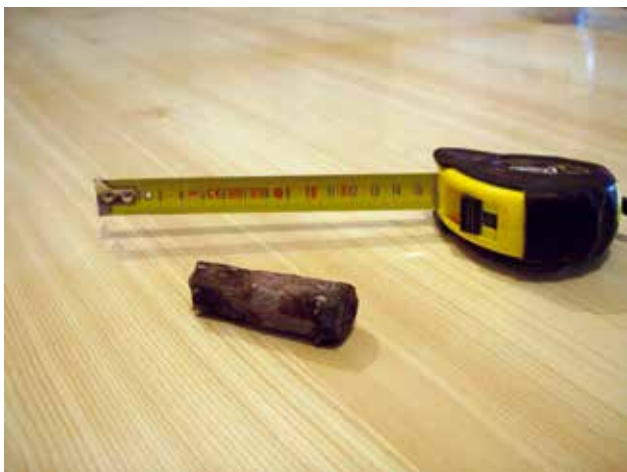
19 Željezni trn srednjeg stupa drugog kata (foto: I. Šprljan)
Iron thorn of the 2nd floor central pillar (photo: I. Šprljan)

željeza dugom 6,5 cm skoro kvadratnog presjeka širine 2 cm (sl. 19). Trnovi su korodirali i tako izazvali veća oštećenja na kapitelima¹⁵.

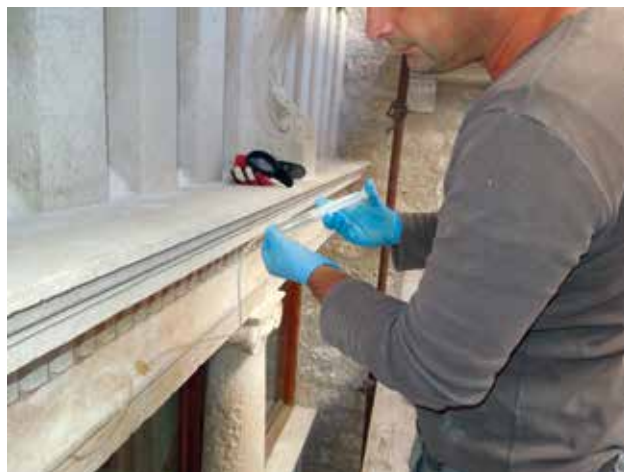
21 Injektiranje pukotina na arhitravnoj gredi viskoznom epoksidnom smolom (foto: Š. Glavan)
Injecting fissures on the architrave beam with viscous epoxy resin (photo: Š. Glavan)

Radovi u rujnu i listopadu 2015. godine bili su podijeljeni u četiri faze. U prvoj su fazi preciznim skalpelima mehanički uklonjeni višeslojni vapneni premazi. Tragovi cementnog šprica i tvrdokorne grozdaste nakupine crne skrame pažljivo su otučeni finim klesarskim dljetima. Potom je svrdlima uklonjeno olovo iz rupa sa sidrima, pa su željezni trnovi povučeni bez oštećenja kamena. Korodirane željezne kopče (klamfe) koje spajaju dijelove vijenca između drugog i trećeg kata također su izvađene, a na njihovo mjesto su stavljene nove od nekorodirajućeg čelika (A4 inox) (sl. 20). Za fiksiranje je korišteno dvokomponentno *Epoxy* ljepilo za kamen. Žitkim epoksidom za injektiranje konsolidirane su otvorene pukotine (sl. 21). Manje naprsline sanirane su metodom podljepljivanja (*Paraloid B-72*).

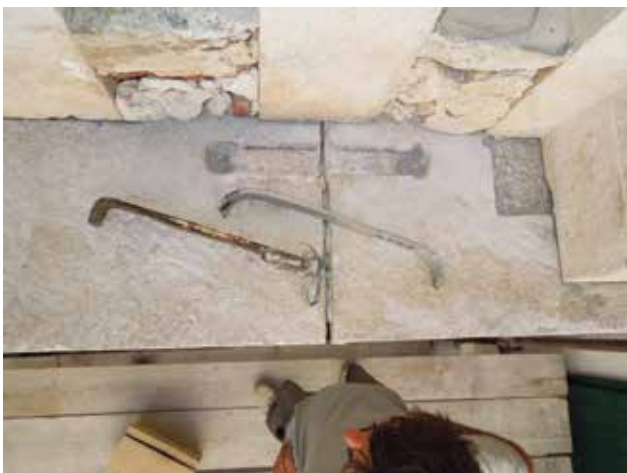
20 Zamjena starih, korodiranih klamfi novima od nehrđajućeg čelika (foto: S. Pranjić)
Replacement of old, corroded cramps with new stainless steel ones (photo: S. Pranjić)

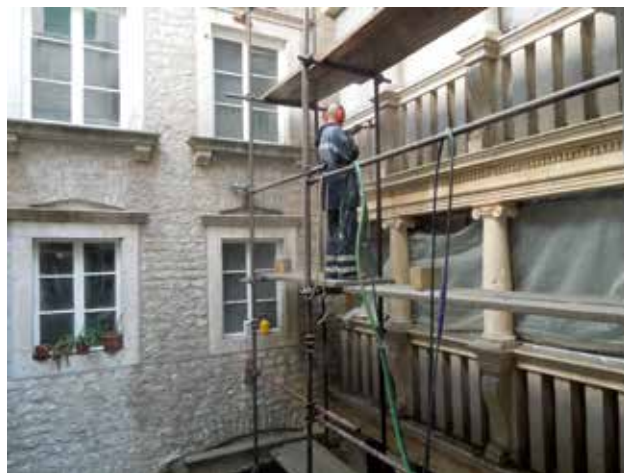
22 Čišćenje kamena metodom retuš-pjeskarenja pomoću staklenog pudera (foto: Š. Glavan)
Stone cleaning by retouch-blasting method using glass powder (photo: Š. Glavan)

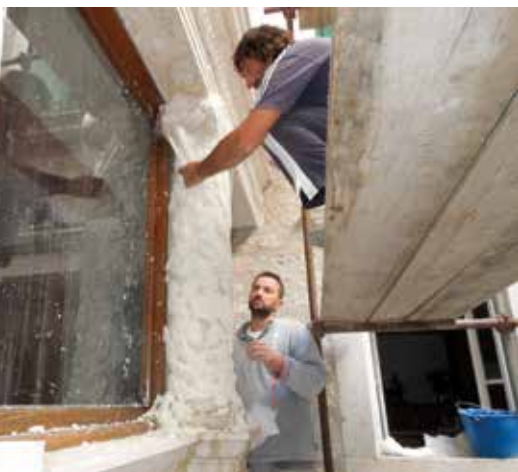
23 Odsoljavanje kamenih stupova pomoću papirnate pulpe natopljene destiliranom vodom (foto: S. Pranjić)
Desalinisation of stone pillars with paper pulp soaked in distilled water (photo: S. Pranjić)

U drugoj fazi izvršeno je čišćenje. Površine obrasle algama i lišajevima tretirane su biocidnim sredstvima i potom obilno isprane vodom. Sve su površine isprane vodenim mlazom snage srednjeg tlaka. Retuš – pjeskarenje poliuretanskog ljepila, tvrdokorne prljavštine i ostataka različitih premaza izvedeno je recikliranim staklenim puderom (sl. 22). Zbog izrazite mekoće puder ne oštećuje kamen, a tako je ujedno i sačuvana primarna patina kamena. Stupovi zahvaćeni osipanjem, jonski na prvom i korintski na trećem katu, višekratno su oblagani kašom od papirnate pulpe i destilirane vode, čime se izvršilo odsoljavanje kamena, tj. štetne soli su smanjenje na neškodljivu razinu (sl. 23).

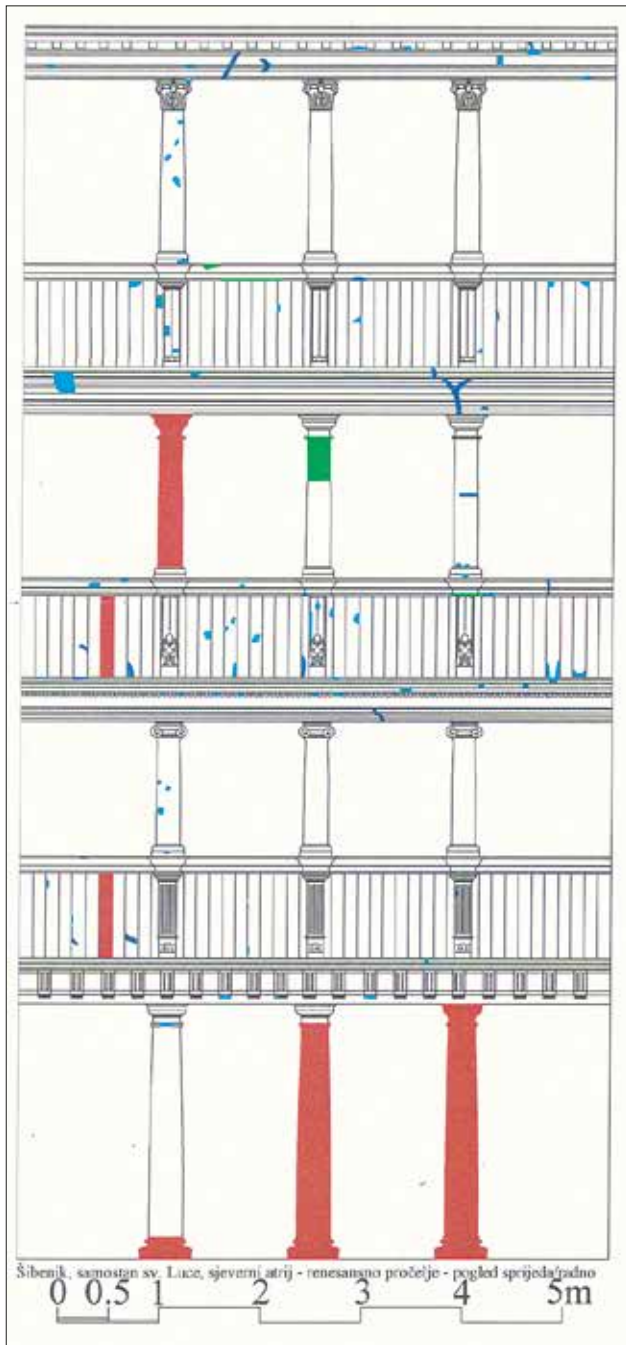
26 Obnova kamene plastike pročelja s vrstama radova: crveno – kameni element zamijenjen u cijelosti; zeleno – izveden „tašel u suho“; svijetloplavo – izveden „tašel na mokro“; tamnoplavo – konsolidirano injektiranjem (crtež: I. Šprljan)

U završnoj, četvrtoj fazi pročelje je više puta oprano i nakon sušenja višekratno premazano vodoodbojnom zaštitom za kamen na bazi siloksana. Po završetku radova skinuta je radna skela. Svi radovi su dokumentirani i popraćeni iscrpnom fotodokumentacijom (sl. 26-28)¹⁷.

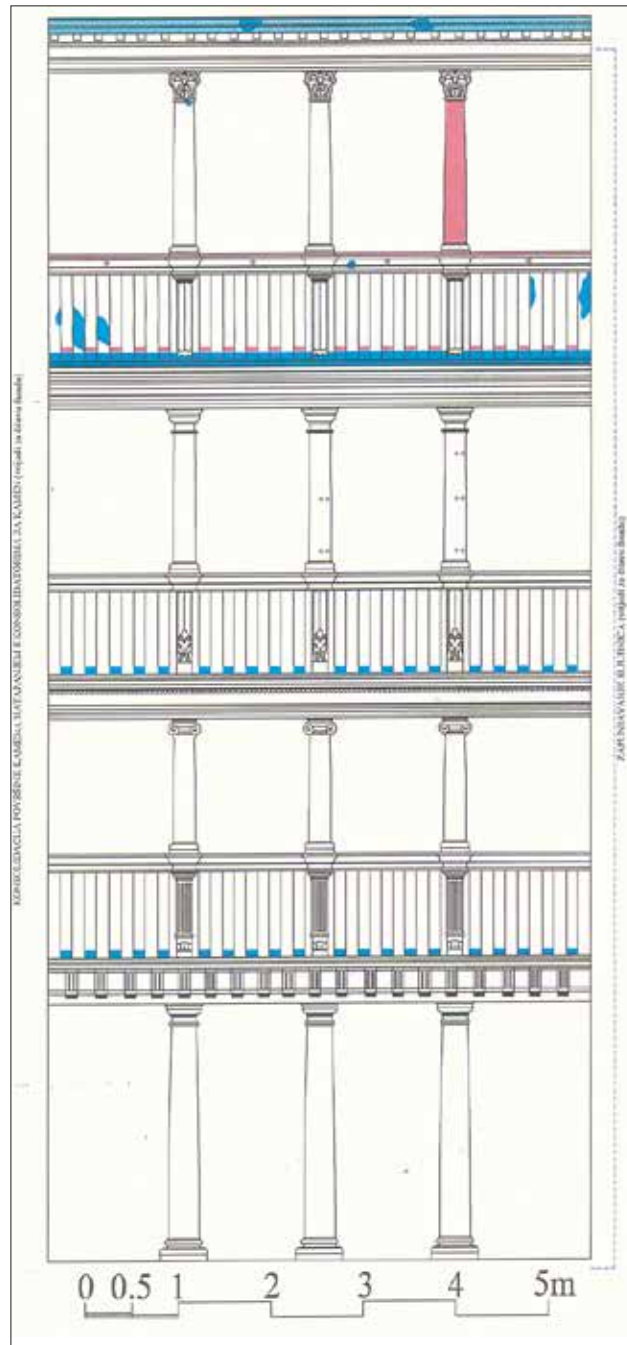
27 Ostali restauratorski radovi po vrstama izvedenih radova: tamno plavo - uklanjanje betonskih zakrpa i cementnih korica; svijetlo plavo - cjelovita sanacija kamene gurle; roza - uklanjanje morta na bazi poliestera i epoksida (crtež: I. Šprljan)

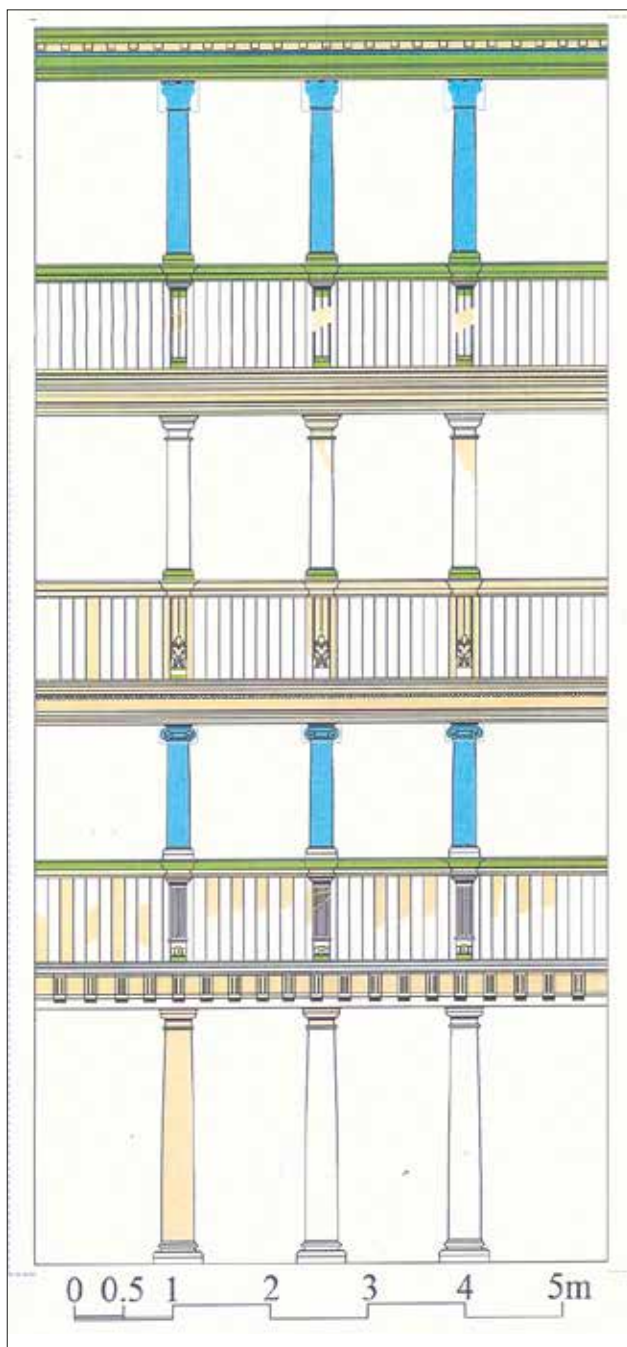
28 Čišćenje kamena s vrstama izvedenih radova: žuto – čišćenje sigi i patine; zeleno – tretman algi i lišajeva biocidima; plavo – odstranjivanje topivih soli desalinizacijom (crtež: I. Šprljan)
