Sonja Jakšić

Obnova Štefančeve mlinice u Rastokama

UDK: 721.025.4:664.71(497.529Rastoke)
Stručni rad/Professional Paper
Primljen/Received: 29. 2. 2016.

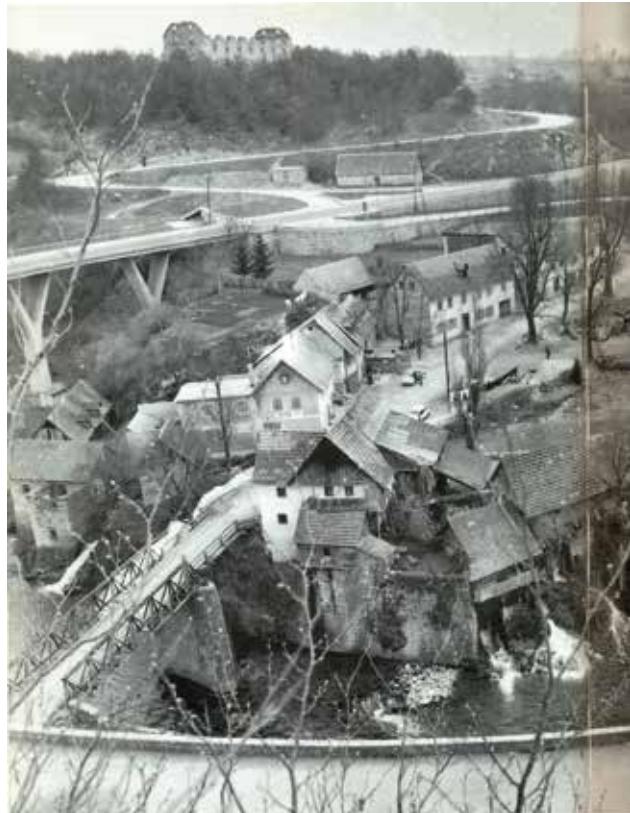
13 Fotografija snimljena oko 1960. godine, nakon građenja Tonkovićeva mosta preko rijeke Korane (izvor: Žalac, T. (1990.): nav. dj.: str. 24)

Godine 1943. iz Slunja se povlači partizanska vojska, a miniranje mosta preko rijeke Korane uzrokuje značajna oštećenja krovišta mlinice. Prema kazivanju suvlasnika, do završetka obnove mosta s današnjom jednom babkom (kamenim stubom) i novom čeličnom konstrukcijom, a za potrebe osiguravanja puta od privremeno postavljenog pontonskog mosta, srušena je suša te probijen put preko parcele. Suša je ponovno sazidana 1948. godine, a krovište mlinice je obnovljeno, ali ne više u istom obliku. Izvodi se dvostrešno krovište bez zabatnih skošenja i to samo nad prostorijom s mlinskim postrojenjem, tako da Štefančeva mlinica poprima pravokutni tlocrtni oblik izdužen u smjeru istok – zapad. Sjeverno krilo, u kojem se na etaži prizemlja nekoć nalazila mlinareva soba, a unutar zidova podziđa bila smještena stupa, nije obnavljano. Opisano stanje vidljivo je

na fotografiji (sl. 13) snimljenoj oko 1958. godine u vrijeme građenja Tonkovićeva mosta preko rijeke Korane.

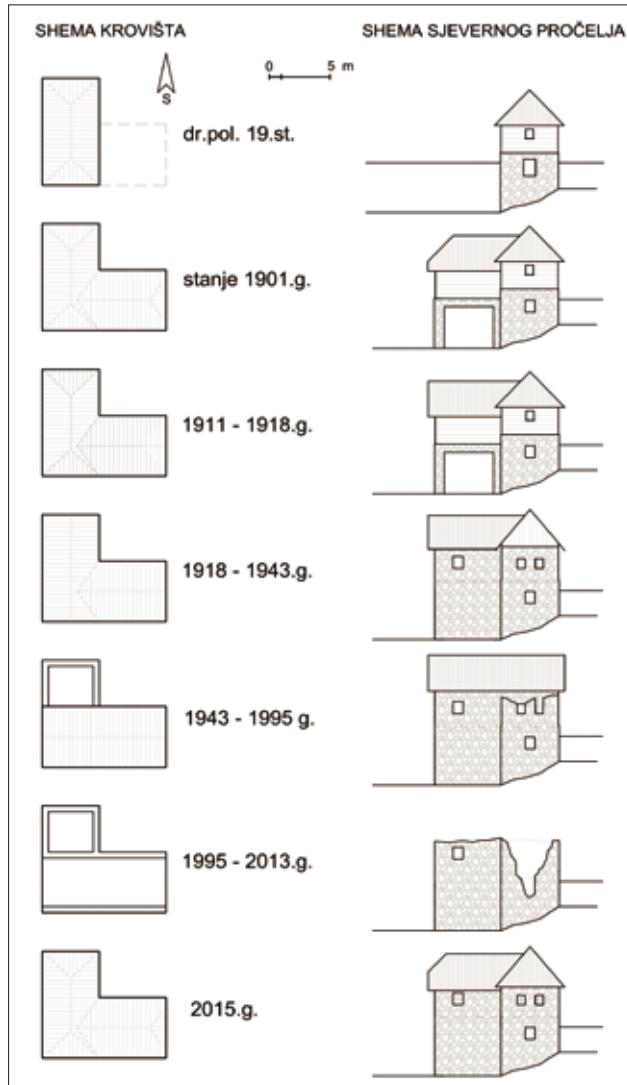
Miniranje Tonkovićeva mosta u ljeto 1995. godine uzrokovalo je uništenje kompletne krovne konstrukcije Štefančeve mlinice i značajna statička oštećenja zidova.

15 Shematski prikaz građevinskih faza Štefančeve mlinice (crtež: S. Jakšić)

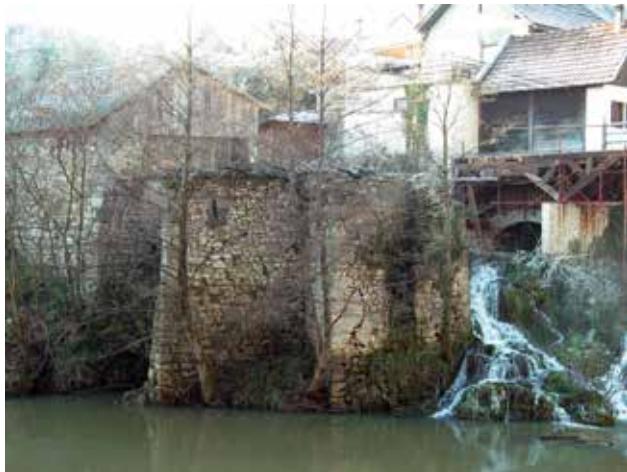
16 Zatečeno stanje 2009. godine – pogled na sjeverno pročelje (foto: S. Jakšić)

Existing state in 2009 – view of the north facade (photo: S. Jakšić)

Zatečen je L tlocrtni oblik građevine, ostaci bočnih zidova nekadašnje prostorije mlinu, te značajnije urušeni ostaci zidova nekadašnjeg sjevernog krila, odnosno mlinareve sobe. Oštećenja kamenih zidova bila su u prvom redu posljedica rastresanja zbog detonacije, a uslijed višegodišnjeg djelovanja atmosferilja došlo je do djelomične razgradnje zidova, urušavanja pojedinih dijelova te ispiranja veziva na vrhovima zidova i dijelovima bočnih površina. Dodatnu štetu u temeljnoj zoni uzrokovalo je nekontrolirano raslinje, a u određenim intervalima djelovanje visokog i snažnog vodostaja rijeke Korane.

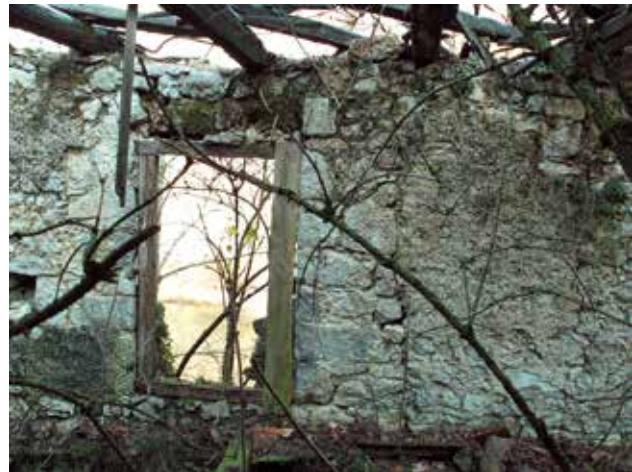
17 Zatečeno stanje 2009. godine – unutrašnjost mlinu (foto: S. Jakšić)

Existing state in 2009 – interior of the watermill (photo: S. Jakšić)

Na licu mjesta i u originalnoj poziciji zatečeni su truli dijelovi drvenog grednika poda i stropa radne etaže, pa se dokumentirano stanje tih detalja u kasnijoj fazi izrade projekta rekonstrukcije pokazalo vrlo korisnim u određivanju, odnosno potvrđivanju visine etaža. U podnožju unutrašnosti mlinice, osim urušenih klesanaca, zatečeno je 8 mlinskih kamenova, koji su pažljivo izvadeni i pohranjeni za buduću ugradbu u mlinsko postrojenje.

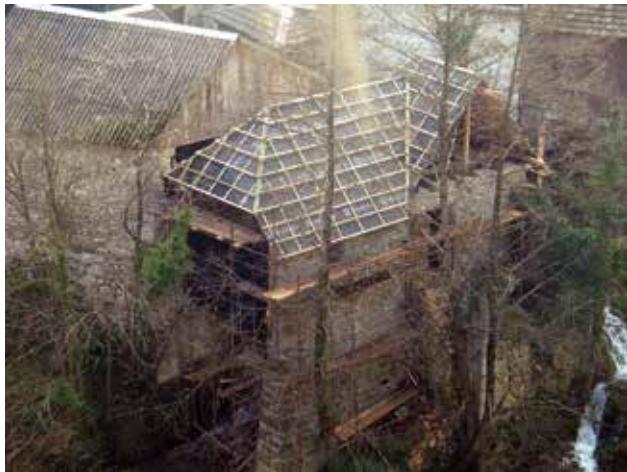
18 Izvedeno stanje druge godine realizacije (foto: S. Jakšić)
Existing state after the second year of realization (photo: S. Jakšić)

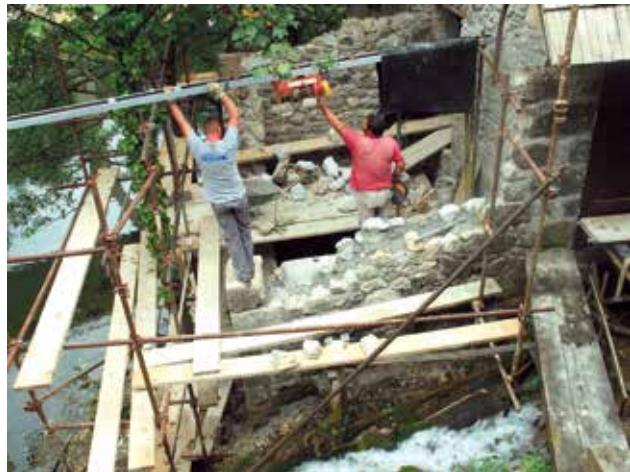
19 Izvlačenje i ugradnja originalnih klesanaca – rujan 2015 (foto: S. Jakšić)
Extraction and installation of original cut stones – September 2015 (photo: S. Jakšić)

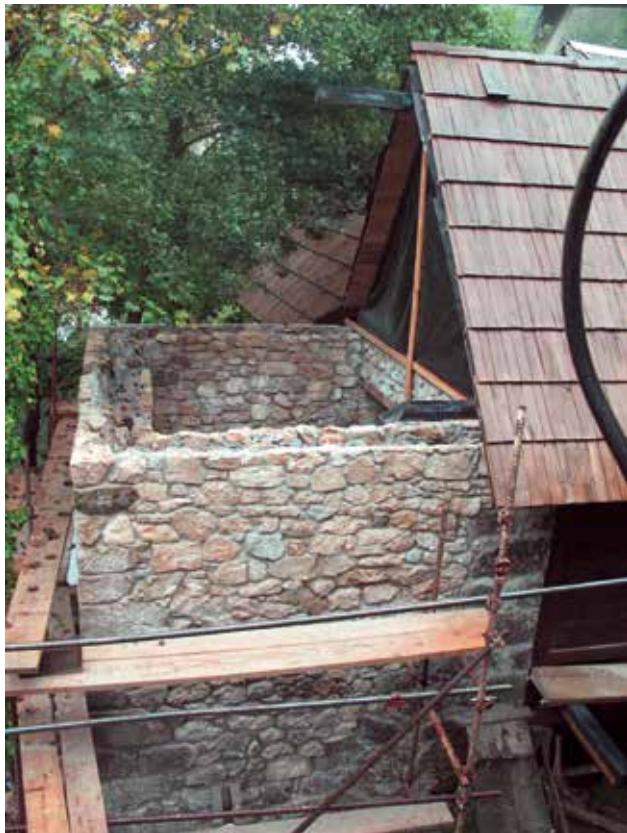
20 Završetak kamenarskih i zidarskih radova – sredina listopada 2015. (foto: S. Jakšić)

Completion of stone masonry and other construction works – mid-October 2015 (photo: S. Jakšić)

dijelova, injektiranjem, a na nekim očuvanijim dijelovima samo fugiranjem, odnosno zapunjavanjem ispranih reški. Izveden je statičkim projektom predviđeni armiranobetonski horizontalni serklaž na vrhu zidova (širokih 58 cm), skriven u širini zida i obostrano obzidan kamenom (sl. 20).
