**Anđelko Pedišić  
Bernarda Ratančić**

Pregledni rad/Scientific review  
Primljen/Received: 20. 6. 2017.

## Kapela sv. Martina u Starom Brodu – od tradicijske gradnje do barokne baštine

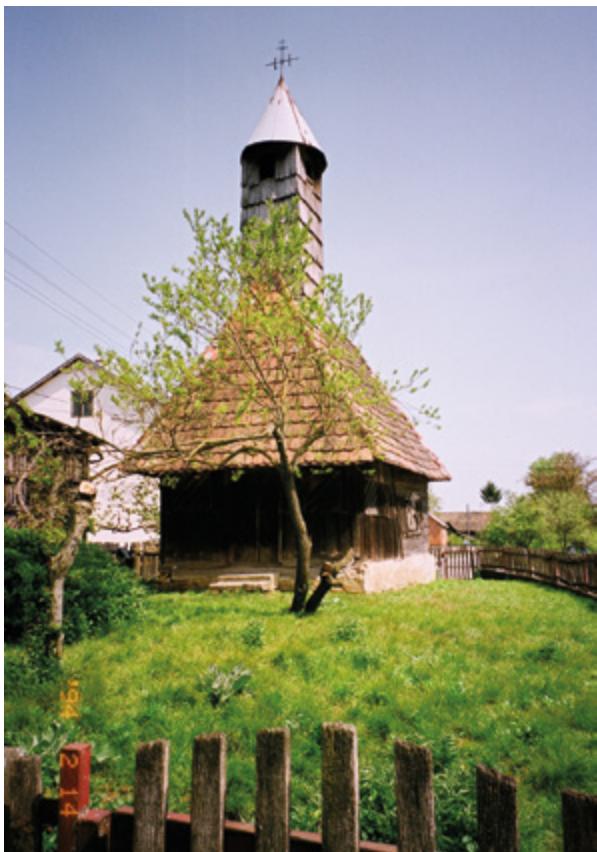
**1.** Zapadno pročelje kapele prije građevinske sanacije (fototeka HRZ-a, inv. br. I 130121, snimila J. Bartoniček, 1994.)  
*West front of the chapel before the construction repair (Croatian Conservation Institute Photo Archive, inv. no. I 130121, photo by J. Bartoniček, 1994)*

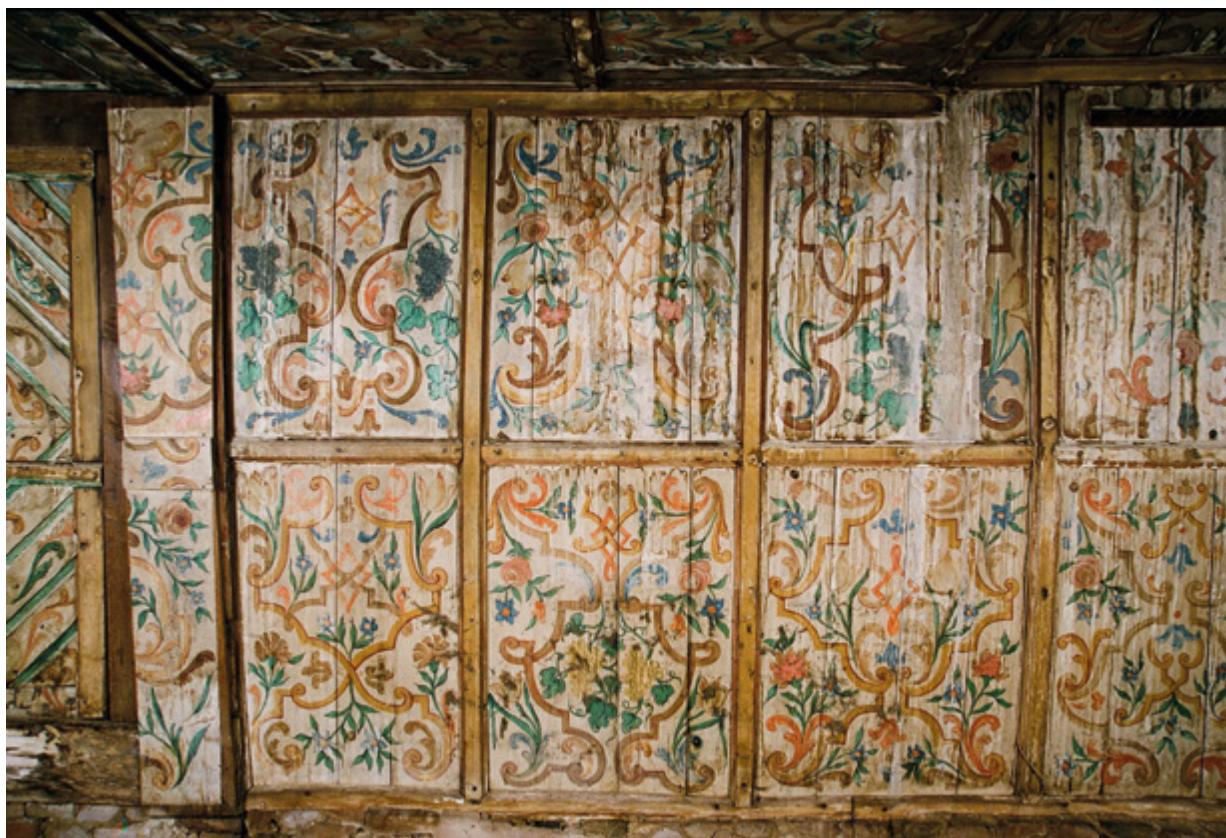
**2.** Pogled na sjeverni zid lađe prije konzervatorsko-restauratorskih radova (fototeka HRZ-a, snimio V. Barac, 2001.)  
*View of the north wall of the nave before conservation (Croatian Conservation Institute Photo Archive, photo by V. Barac, 2001)*

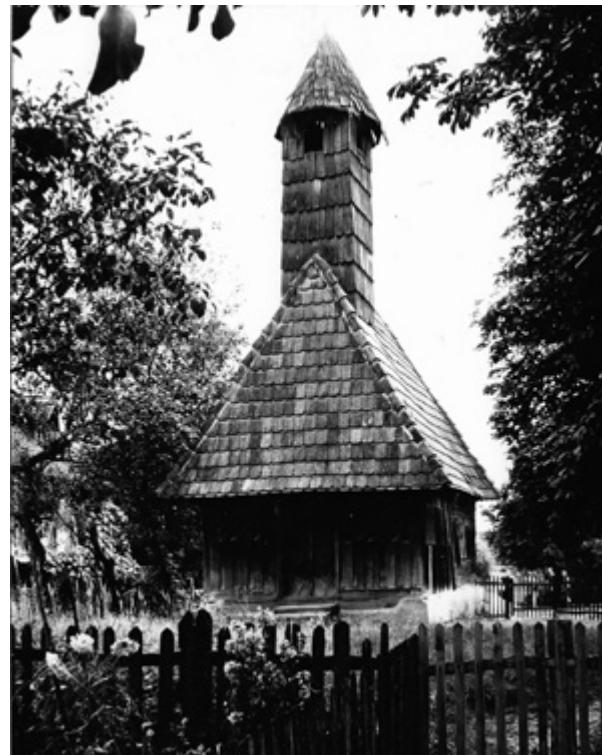
**5.** Pogled na kapelu nakon zamjene krovnog pokrova bibercrijepom, druga polovica 20. stoljeća (fototeka Instituta za povijest umjetnosti, inv. br. Stb.F-4, snimio I. Nikolić)  
*View of the chapel after replacing the roof covering with beavertail tiles, second half of 20th c. (Institute of Art History Photographic Collection, inv. no. Stb.F-4, photo by I. Nikolić)*

Kapela je tijekom 20. stoljeća doživjela još jednu obnovu, od koje, nažalost, nemamo sačuvanu dokumentaciju. Prilikom tih intervencija, krovni je pokrov zamijenjen te je umjesto šindre postavljen biber-crijep (sl. 5).

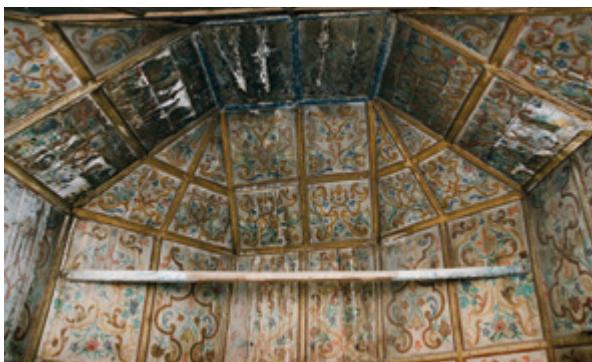
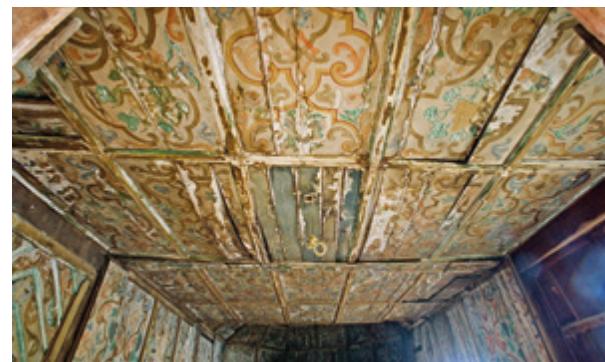
**6.** Pogled na svod svetišta prije konzervatorsko-restauratorskih radova (fototeka HRZ-a, snimio V. Barac, 2001.)  
*View of the sanctuary vault before conservation (Croatian Conservation Institute Photo Archive, photo by V. Barac, 2001)*

**7.** Pogled na strop lađe prije konzervatorsko-restauratorskih radova (fototeka HRZ-a, snimio V. Barac, 2001.)  
*View of the nave ceiling before conservation (Croatian Conservation Institute Photo Archive, photo by V. Barac, 2001)*

Unatoč toj obnovi, kapela je početkom 21. stoljeća ponovo bila u trošnom stanju. Promjena težine krovne konstrukcije uzrokovala je statičke pomake i deformacije arhitektonskih elemenata. Krovište je bilo dotrajalo i na pojedinim mjestima nedostajalo je crjepova, zbog čega se u unutrašnjost kapele slijevao dio oborinskih voda. Kao posljedica statičkih pomaka i utjecaja vlage došlo je do međusobnog odvajanja spojeva dasaka oslikane drvene oplate. Stropne daske su zbog dugotrajne izloženosti visokoj vlazi djelomično istrunule, iskrivile se i ispucale, a na njihovu nezaštićenu poledinu nataložili su se međusobno slijepjeni slojevi prašine pomiješane s izmetom, slamom i ostacima uginulih životinja. Prolazeći kroz drveni nosilac i podlogu, vлага je na prednjoj strani oslikanih dasaka nataložila tanin, vezivo, pigment i prašinu, vidljive u obliku tamnih mrlja. Smanjila se i povezanost između slojeva položenih na drveni nosilac, što je rezultiralo njihovim odvajanjem i mjestimičnim otpadanjem (sl. 6, 7).

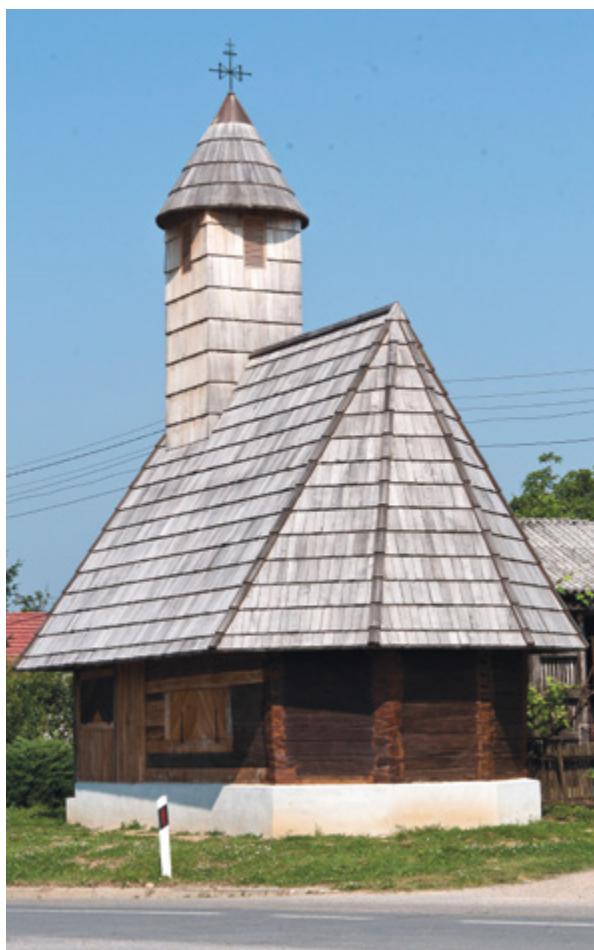
8. Kapela nakon građevinskih radova (fototeka HRZ-a, snimio Lj. Gamulin, 2013.)

Zaštitni radovi na građevinskoj sanaciji kapele provodili su se između 2007. i 2012. godine, a obuhvaćali su izradu arhitektonskog projekta sanacije, razgradnju kapele i sanaciju temelja, ponovno spajanje gradbenih elemenata i podizanje građevine, vraćanje konstrukcije krovišta i kompletну fumigaciju kapele.<sup>27</sup>

Osnovno načelo konzervatorsko-restauratorskih radova bilo je očuvanje i zadržavanje svih bitnih tradicijskih značajki kapele kao narodne drvene građevine, pri čemu su najvećim dijelom korištene izvorne hrastove planjke, a nove su prethodno prosušene i obrađene tesarskim alatom. Oštećene stropne grede zamijenjene su novim dr-

venim grednicima, a dijelovi dotrajale krovne konstrukcije novima. Krovni pokrov od biber-crijepa je uklonjen i zamijenjen pokrovom od hrastove šindre, što je u skladu s tradicijskom narodnom gradnjom drvenih kuća u Po-kuplju ([sl. 8](#)).

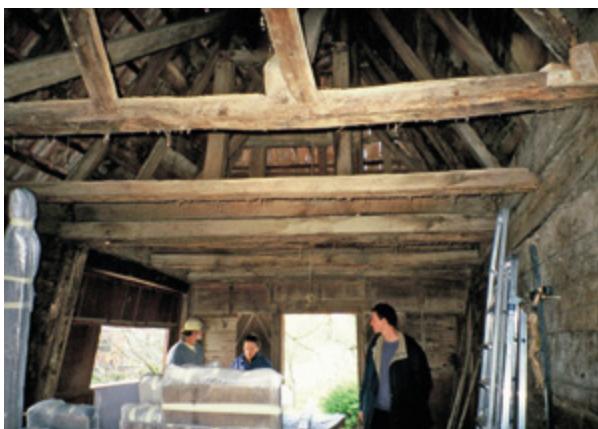
**9.** Unutrašnjost kapele tijekom demontaže oplate (fototeka HRZ-a, snimio D. Ivić, 2002.)

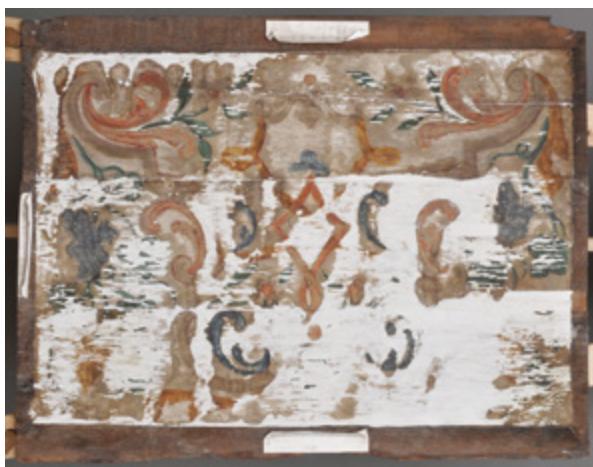
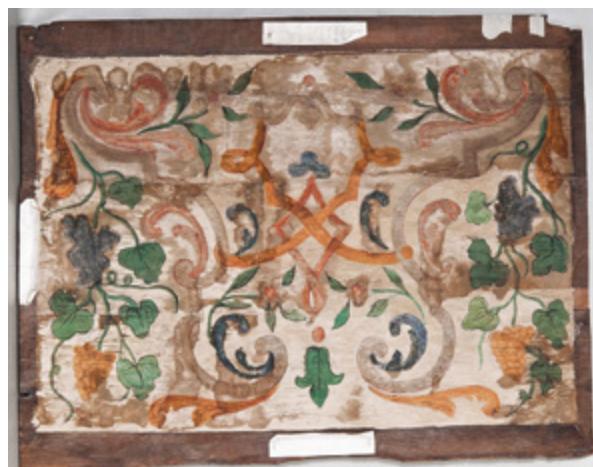
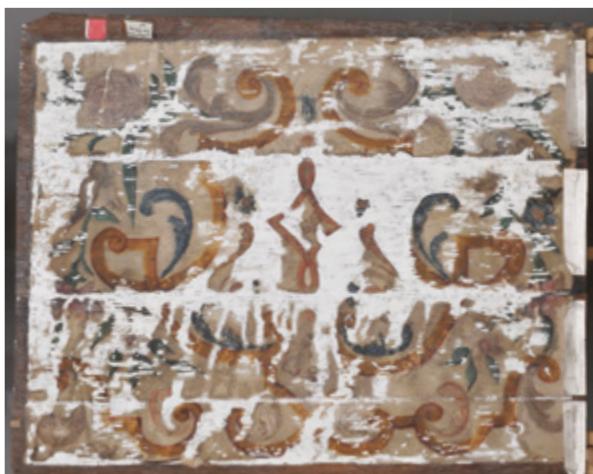
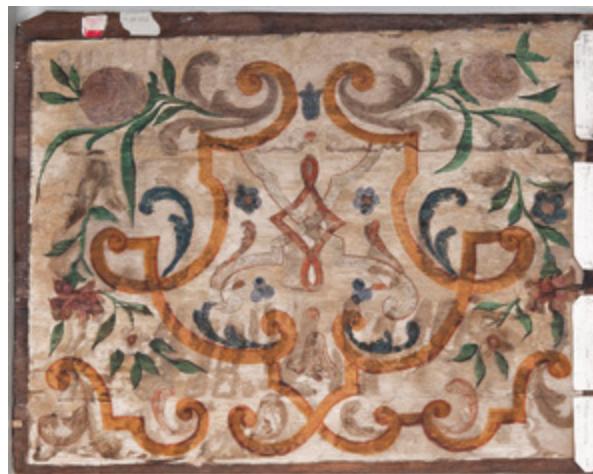
**10.** Ploča na južnoj strani svoda svetišta nakon rekonstrukcije oštećenja u sloju podlage (fototeka HRZ-a, snimio J. Škudar, 2012.)  
*Panel on the south side of the sanctuary vault after reconstructing the damage in the ground layer (Croatian Conservation Institute Photo Archive, photo by J. Škudar, 2012)*

**11.** Ploča na južnoj strani svoda svetišta nakon rekonstrukcije oštećenja slikanog sloja (fototeka HRZ-a, snimio Lj. Gamulin, 2013.)  
*Panel on the south side of the sanctuary vault after reconstructing the damage to the painted layer (Croatian Conservation Institute Photo Archive, photo by Lj. Gamulin, 2013)*

**12.** Ploča na južnoj strani svoda svetišta nakon rekonstrukcije oštećenja u sloju podlage (fototeka HRZ-a, snimio J. Škudar, 2012.)  
*Panel on the south side of the sanctuary vault after reconstructing the damage in the ground layer (Croatian Conservation Institute Photo Archive, photo by J. Škudar, 2012)*

**13.** Ploča na južnoj strani svoda svetišta nakon rekonstrukcije oštećenja slikanog sloja (fototeka HRZ-a, snimio Lj. Gamulin, 2013.)  
*Panel on the south side of the sanctuary vault after reconstructing the damage to the painted layer (Croatian Conservation Institute Photo Archive, photo by Lj. Gamulin, 2013)*

Pri izvedbi konzervatorsko-restauratorskih radova na osliku drvene oplate u unutrašnjosti kapele prednost je dana očuvanju povijesnih dokumentarnih svojstava izvornog slikarskog materijala, uključujući i njegove povijesne promjene, pri čemu je očuvana povijesna patina; dakle, pri uklanjanju površinske nečistoće polikromirana površina nije prečišćena. U pristupu završnom retušu na oslikanoj drvenoj oplati, s jedne je strane postignut cilj da očuvani izvorni oslik bude jasan i razumljiv, dok je s druge postignuta vizualna razlika između očuvanog originala i slikarske nadopune koja je jasno razlučiva, pa je zato retuš izведен tako da ne konkurira izvornoj likovnoj vrijednosti originala. Na kraju je i sam izbor gvaša kao dovoljno pokrivenog, a istovremeno visokoreverzibilnog materijala za retuš dobro promišljen, jer se može lako ukloniti u budućim konzervatorsko-restauratorskim intervencijama ([sl. 10, 11, 12, 13](#)).

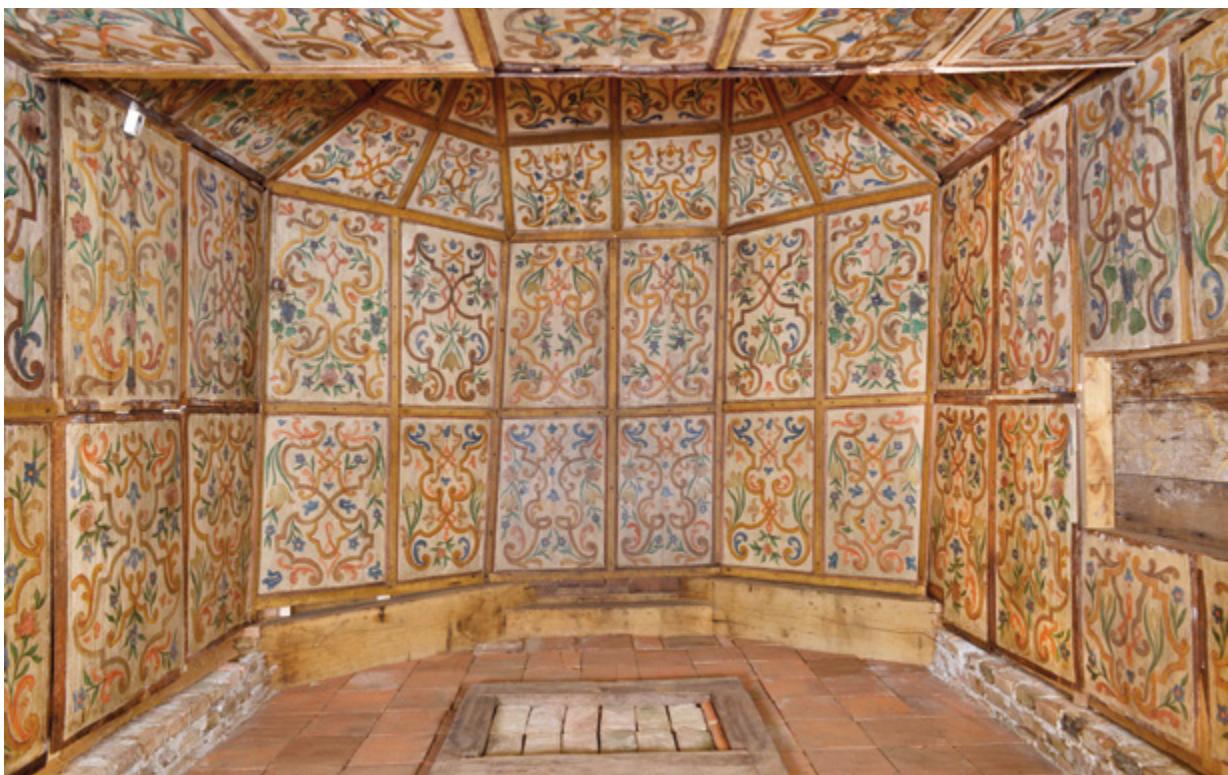
**14.** Pogled na svetište nakon montaže restaurirane oslikane drvene oplate (fototeka HRZ-a, snimila N. Oštarijaš, 2015.)  
*View of the sanctuary after mounting the restored painted wainscoting (Croatian Conservation Institute Photo Archive, photo by N. Oštarijaš, 2015)*

Oslikane daske drvene oplate vjerno su pratile oblik kapele te je konačni izgled njezine unutrašnjosti rezultat organičke povezanosti oplate sa samom građevinom koja nije izgrađena prema prethodnom arhitektonskom nacrtu. Kapela je imala nepravilan tlocrt s organičkim načinom vezanja gradbenih elemenata, pod joj se blago spuštao prema istoku, a južni zid joj je bio nagnut prema van. Barokna oslikana drvena oplata bila je izrađena po mjeri i prilagođena građevinskim nepravilnostima kapele. Tijekom građevinske sanacije, zbog učvršćivanja spojeva planjki perimetralnih zidova, kapela je bila u cijelosti rastavljena i ponovno sastavljena. Pri ponovnom podizanju građevine posebno je zahtjevno bilo poštovanje izvornih građevinskih odnosa, a svako odstupanje od prijašnjeg izvornog stanja odrazilo se na montažu oslikane drvene oplate. Prije završne montaže oslikane drvene oplate u kapelu izrađena je nova arhitektonska snimka u koju su ucrtane prethodne pozicije oslikanih ploča. Na temelju te snimke izrađena je nova konstrukcija koja imitira izvorne organske nepravilnosti unutarnjeg prostora, pri čemu su spojevi oslikanih ploča međusobno namješteni s prijašnjim pozicijama i nagibima. Tako je kapeli vraćen prvotni izgled unutrašnjosti ([sl. 14](#)).

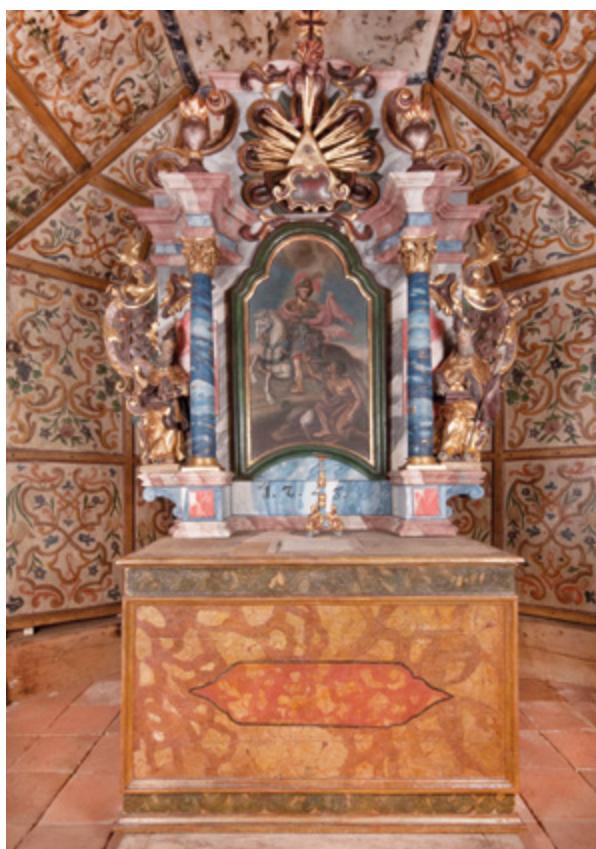
**15.** Oltar nakon konzervatorsko-restauratorskih radova i povratka u kapelu (fototeka HRZ-a, snimila N. Oštarijaš, 2015.)  
*The altar after conservation and return to the chapel (Croatian Conservation Institute Photo Archive, photo by N. Oštarijaš, 2015)*

mena, odvajanjem podloge i polikromije od drvenog nosioca, pojavom pukotina na spojevima drvenih elemenata i djelomičnim gubitkom površinskih slojeva.<sup>35</sup>

Nakon sanacije oštećenja nastalih na izložbi *Sveti trag*, oltar je prenesen u kapelu Sv. Križa u sklopu dvorca Batthyany u Ludbregu gdje je bio izložen do 2012. godine, kad je demontiran i spremljen u depo Restauratorskog centra u Ludbregu. Zbog neprimjerenih mikroklimatskih uvjeta u kapeli dvorca oltar je ponovo popucao na spojevi ma drvenih elemenata, a slojevi polikromije i pozlate dje lomično su se odvojili od drvenog nosioca. Sanacija oštećenja na oltaru obavljena je 2015. godine, neposredno prije njegove montaže na izvornu poziciju u kapeli ([sl. 15](#)).<sup>36</sup>
