VAŽNOST GEOTEHNIČKIH ISTRAŽNIH RADOVA I IZBORA PARAMETARA, ULOGA NADZORNOG INŽENJERA PRI POJAVI KLIZIŠTA

Željko Lebo

Tehničko veleučilište u Zagrebu

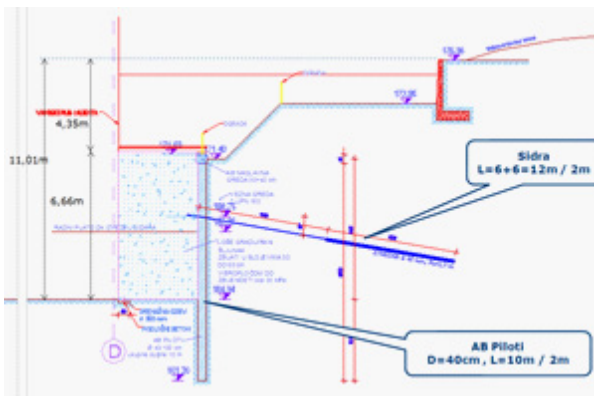
Prema terminskom planu prvi segment temeljne ploče predviđen je za izvedbu u dijelu građevne jame na potezu gdje je zaštita građevne jame TIP-3. Kako ilustrira Slika 5, zaštita TIP-3 se sastojala od pilotske stijene AB pilota promjera 40 cm i duljine 10 m, na osnom razmaku 2 m, povezanih naglavnom AB gredom 50x40 cm, utegnutih jednim redom geotehničkih sidra duljine 6+6=12 m preko čelične vezne grede. Slika 6 prikazuje iskop i zaštitnu konstrukciju TIP 3.

Slika 5. Skica rješenja zaštitne konstrukcije za TIP-3 [6]

U zapažanjima valorizacije stoji da proračunski modeli nisu jasno povezani s geotehničkim istraživanjima, odnosno nedostaju obrazloženja modela i proračunskih veličina. Za koherentne materijale koji su doživjeli klizanje, tj. velike deformacije, ne mogu se primjenjivati vršni kutovi trenja, a koheziju treba uzeti samo ako za to ima indikacija. Faktori sigurnosti na proračunski pasivni slom u nožici iskopa su vrlo niski (1.2 do 1.3 za sve proračunske presjeke) što upućuje na područje većih pomaka tla kako se i vidi iz slika pomaka pilotske stijene koja se uglavnom pomiče translatorno po cijeloj visini zajedno sa sidrima., a u nekim presjecima se donji dio pilota izmiče prema jami (čije dno se osjetno izdiže). Ovi rezultati ukazuju da nije izabrana dovoljna dubina pilota.

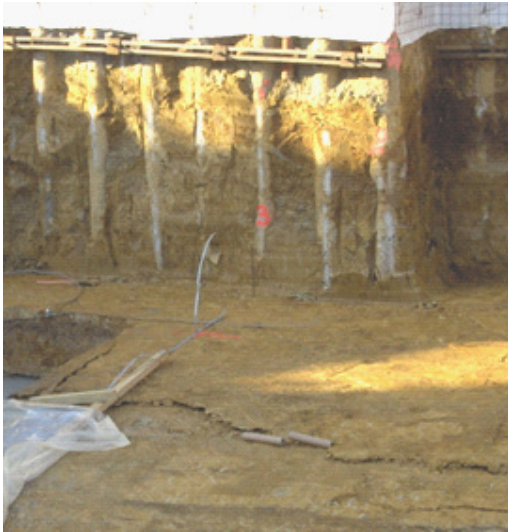
Nakon perioda duge suše od oko mjesec dana bez oborina i s iznimno velikim vrućinama, dana 25.08.2011. godine u popodnevним satima na dijelu gdje je upravo dovršen iskop tla do projektirane dubine (cca -6.70 m od naglavnice), na zapadnoj strani građevinske jame, došlo je do pojave izdizanja tla u jami kako pokazuje Slika 8, te do velikih deformacija i puknuća naglavne grede pilotske stijene kako pokazuje Slika 9. Drobljenje

Slika 8. Pojava klizne plohe u dnu građevne jame 25.08.2011. [7]

Po zatečenoj situaciji nadzorni inženjer je naredio aktivnosti hitnog zatrpavanja građevne jame kako pokazuje i Slika 13, te mjerenje na sustavu opažanja pomaka, i markiranje pukotina improviziranim markerima (cementnom glazurom po gredi, mjernim letvama na tlu i slično).

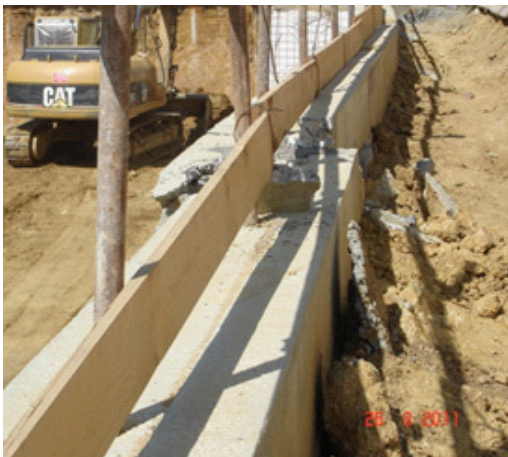
Slika 9. Drobljenje naglavne grede 25.08.2011. [7]

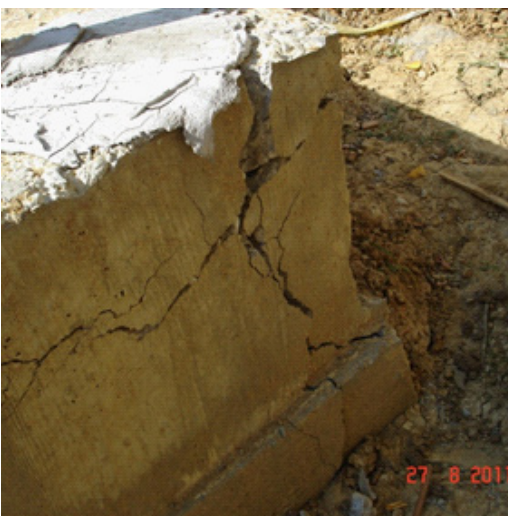
Slika 10. Drobljenje AB naglavne grede. [7]

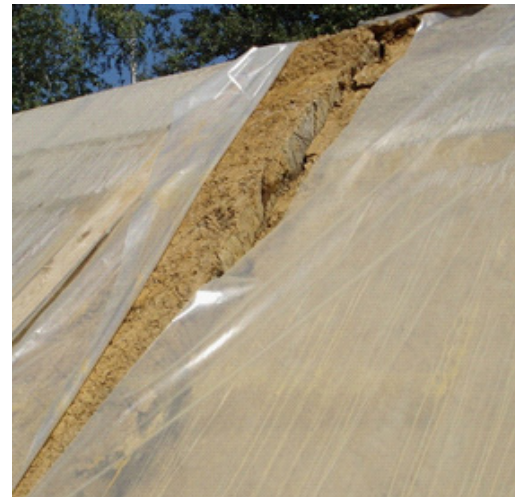
Slika 11. Širenje klizne plohe. [7]

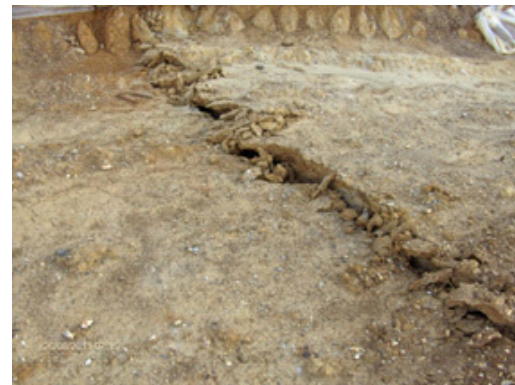
Slika 12. Širenje klizne plohe. [7]

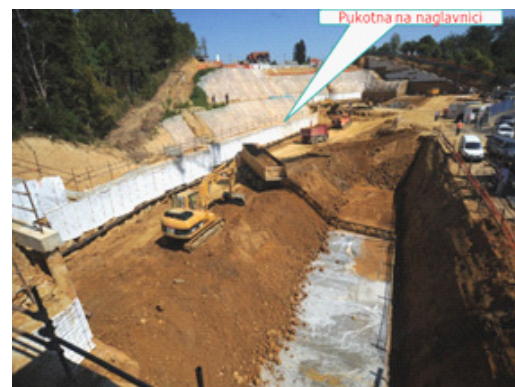
Slika 13. Hitna mjera, zatrpavanje građevinske jame 26.08.2011 [7]

Zatrpavanje građevne jame potrajalo je do duboko u noć što je usporilo klizanje tla, ali ga nije zaustavilo. Klizanje terena se sutradan proširilo na susjednu parcelu do obiteljskih kuća u ulici Sokolovac udaljenim cca 45-50 m od zaštitne konstrukcije. Također sutradan su uočene velike pukotine u tlu susjedne parcele (širine i preko 20 cm). Klizanje tla je prouzročilo i određene štete na obiteljskim kućama (Slika 14).

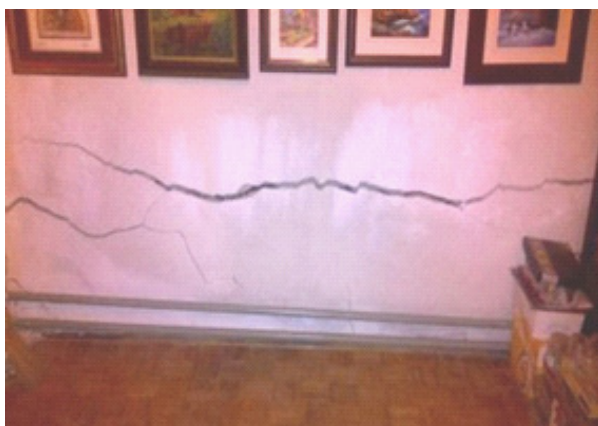
Slika 14. Velika oštećenja zidova na obiteljskoj kući u ulici Sokolovac [7]

6. Predložio je hitnu izradu i provedbu tzv. Tehničkog rješenja za sprečavanje nastajanja šteta na susjednim objektima u ulici Sokolovac, ne čekajući izradu projekta sanacije cijelog klizišta.

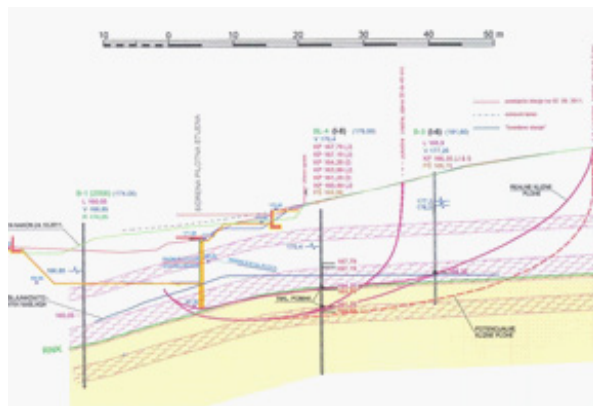
Za potrebe izrade projekta sanacije aktiviranog klizišta izvedena su dodatna geotehnička i geološka istraživanja [8]. U tu svrhu je izvedeno 6 novih bušotina do dubine 25-30 m, instalirano je 5 novih inklinometara i 3 piezometra, te obrađeno oko 300 uzoraka tla. Dodatni istražni radovi su izvedeni prema programu nastalom na bazi zaključaka konzultanata i projektanta uz suglasnost investitora. Dodatnim istraživanjima, naročito geološkim evidentiraju se 3 sloja glinovitog tla koja RNK metodom [9] ukazuju na smanjene parametre posmične čvrstoće tla na većim dubinama (Slika 15)

Slika 15. Inženjerskogeološki model klizišta, TIP-3 [8]

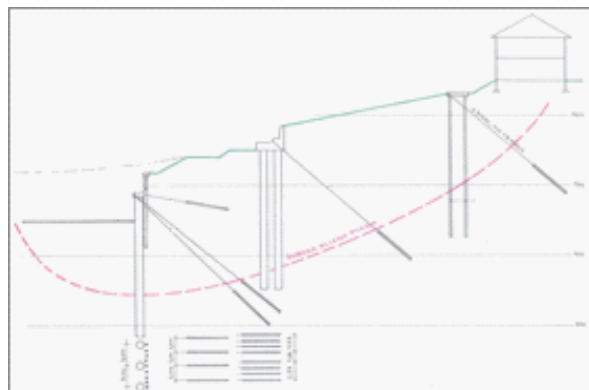
Slika 16. Rješenje sanacije klizišta Dunjevac za TIP-3 [11]

Analizirajući aktivirano klizište ocjenjeno je [11] da bi pridržajna sila na glavnoj potpornoj konstrukciji zaštitne građevne jame mogla biti veća od sile pasivnog otpora prema padini, zbog čega bi moglo doći do pasivnog sloma tla („prelijevanja“ tla preko zaštitne konstrukcije). Zbog toga se odlučilo aktivirano klizište presjeći međukonstrukcijom između lokalne potporne konstrukcije neposredno ispod kuća na Sokolovcu i glavne potporne konstrukcije građevne jame kako pokazuje Slika 16 [11]. Međukonstrukcija se sastojala od dva odvojena potpornja, a svaki je izveden sa 5 bušenih AB pilota promjera 1.20 m i duljine 20 m, povezanih masivnom AB naglavnom pločom usidrenom sa 6 geotehničkih sidara duljine 27 m i utegnutih silom od 400 kN.

Glavna potporna konstrukcija sanacije se sastojala od bušenih AB pilota promjera 1.20 m, duljine 20 m na osnovnom razmaku od 3 m, povezanih naglavnom gredom 140x70 cm usidrenom sidrima duljine 20+7=27 m na razmaku od 90-130 cm, utegnutih silom od 400 i 420 kN.
