NENAD PAPIĆ*

Vještačenja uzroka požara

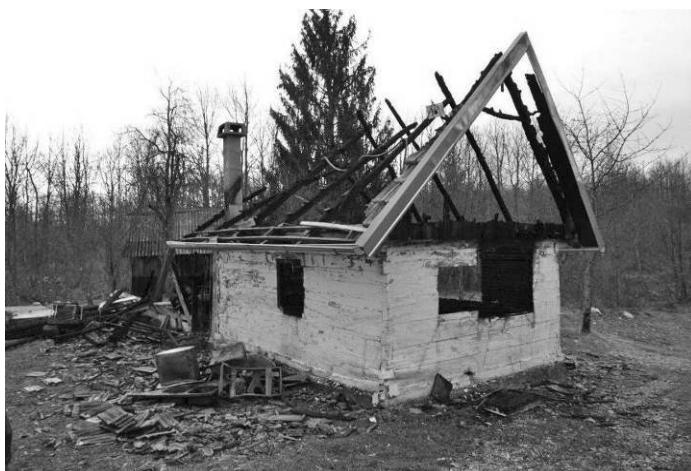
Na slici 1 prikazana je opožarena drvena kuća koja je bila preuređena tradicionalna
seoska kuća u brdsko-planinskom području. U požaru je potpuno uništen krov, unutrašnjost i
jedan dio vanjskih zidova drvene kuće, (CFIIV, lit. 1.). Najčešći uzrok požara kod individual-
nih stambenih objekata koji se nalaze izvan gradskog područja je kvar na zračnom priključku
električne energije koji je izведен kabelom sa stupa na krovni nosač, ili kvar na električnoj
instalaciji u objektu uslijed starenja izolacije električnih kabela ili nepravilne izvedbe.

*Slika 1: Požar individualnog stambenog objekta (drvene kuće)
(Papić, lit. 9.)*

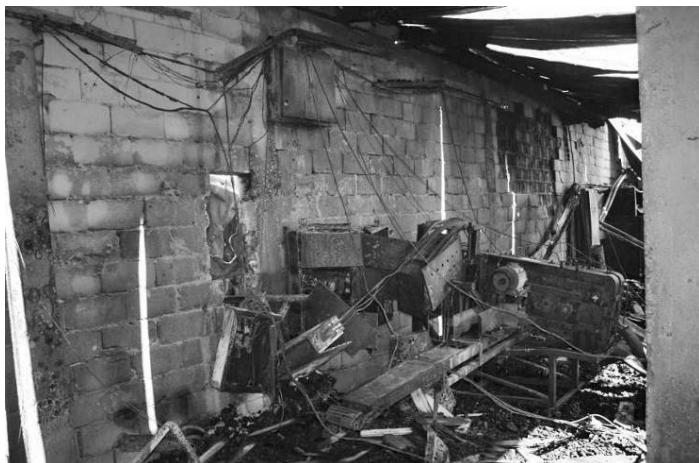
Na slici 2 je prikazano požarom uništeno postrojenje u objektu drvne industrije. Najčešći uzroci požara u industrijskim objektima su kvar na postrojenju ili kvarovi na električnoj instalaciji. U konkretnom slučaju najvjerojatniji uzrok požara je kvar na električnom kabelu koji je vođen u kanalici koja se nalazila ispoddrvne krovne konstrukcije (Papić, 2015, lit. 8. i 2016, lit. 10.). Razvoj požara u drvnoj industriji je pospješen velikom količinom gorivog materijala koja se nalazi u sirovinama, gotovim proizvodima i drvenoj prašini i piljevini.

Slika 2: Požar u pogonu drvne industrije (električna instalacija)
(Papić, lit. 8. i lit. 10.)

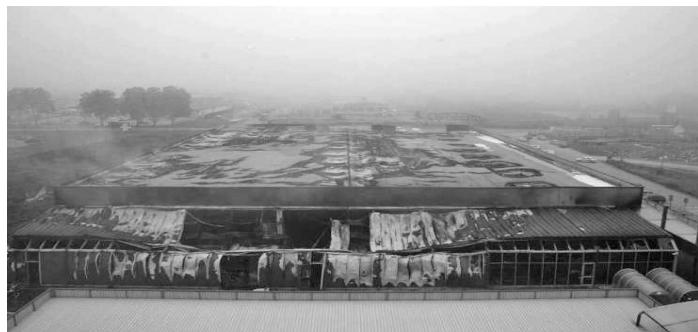
Na slici 3 je prikazan veliki trgovački centar koji je gotovo potpuno uništen u požaru. Jedan od mogućih uzroka požara je kvar na električnoj instalaciji svjetiljki koje se ugrađuju u regale sa policama od iverice (Papić, 2017, lit. 12.). Objekti trgovačkih centara, skladišta i slično zahtijevaju poštovanje propisa u pogledu zaštite od požara, a sama izvedba zaštite morala bi se unaprijediti projektiranjem više požarnih sektora, vatrodojavom i ugradnjom instalacije sprinklera (uređaja za gašenje požara na javnim, zatvorenim prostorima), te korištenjem negorivih materijala.

*Slika 3: Požar trgovačkog centra
(Papić, lit. 12.)*

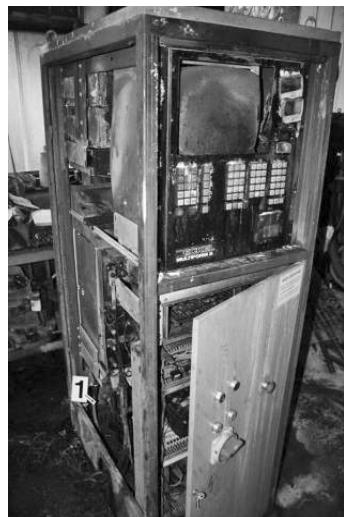
Na slici 4 prikazan je požar na upravljačkoj jedinici radnog stroja za obradu metala, koji je nastao na transformatoru koji se nalazi u donjem dijelu kućišta radne jedinice, dakle: radi se o tehničkom kvaru, (Papić, 2015, lit. 6.). Pregled stroja i upravljačke jedinice obavljen je na mjestu događaja. Nakon demontaže stranica kućišta upravljačke jedinice stroja pregledom je utvrđeno da je požar nastao na priključcima transformatora, (vidi slike 5 i 6). Pronađeni tragovi fiksirani su fotografijom, a kriminalistički tehničar je izuzeo transformator i pohranio ga u korporu policijske uprave radi daljnog vještačenja.

*Slika 4: Požar na upravljačkoj jedinici radnog stroja
(Papić, lit. 6.)*

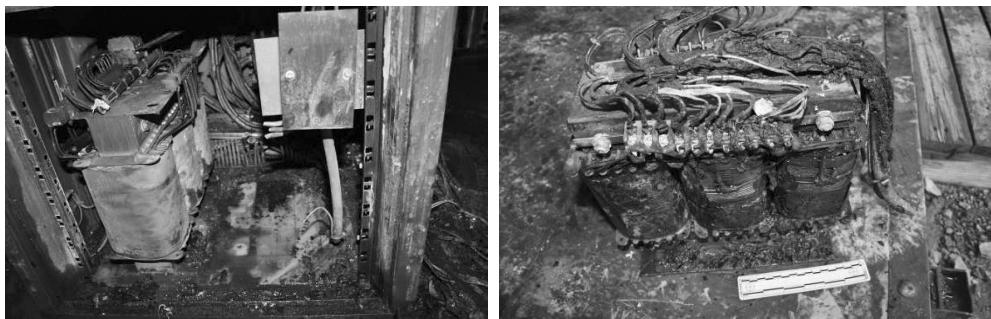
Slike 5 i 6: Tragovi požara u unutrašnjosti upravljačke jedinice i izuzeti transformator
(Papić, lit. 6.)

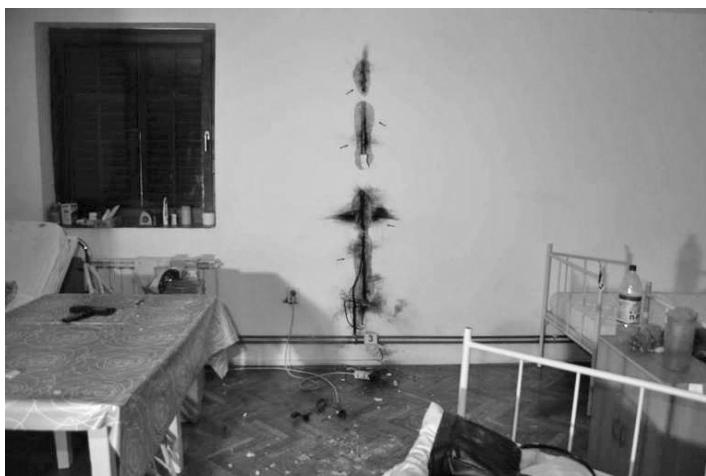
Na slici 7 prikazani su tragovi na električnoj instalaciji u unutrašnjosti objekta koji su nastali dinamičkim i termičkim djelovanjem struje groma, (Papić, 2015, lit. 6.). Kao posljedica udara groma u kuću, koja je bila bez gromobranske instalacije, došlo je do požara u potkrovju objekta, koji je prouzročio smrtno stradavanje stanara doma za starije osobe, koji su bili privremeno smješteni u obiteljskoj kući zbog obnove i preuređenja staračkog doma.

Slika 7: Tragovi udara groma na električnoj instalaciji u objektu
(Papić, lit. 6.)

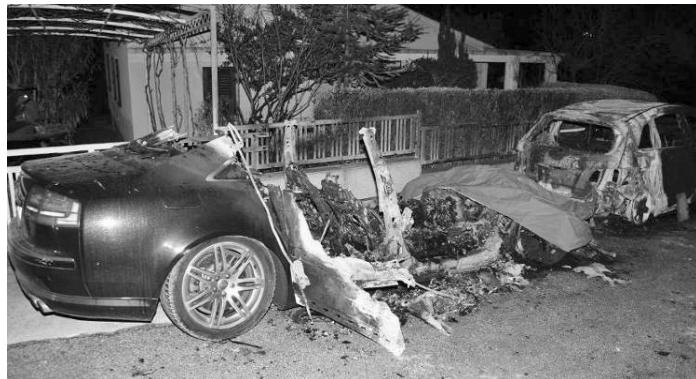
Na slici 8 prikazan je požar koji je doveo do gotovo potpunog uništenja dvaju vozila. Požari na parkiranim vozilima najčešće su posljedica namjerne ljudske radnje ili tehničkog kvara na električnoj instalaciji vozila koja ostaje pod akumulatorskim napajanjem kada vozilo nije u pogonu. U prvom slučaju radi se o kaznenom djelu (paljevini), a u drugom slučaju je vještačenje potrebno provesti radi kasnijih sporova u vezi odštete između vlasnika vozila, osiguranja i autokuća, odnosno proizvođača vozila.

*Slika 8: Požar na vozilima
(<http://www.forenzika.hr/973.aspx>)*

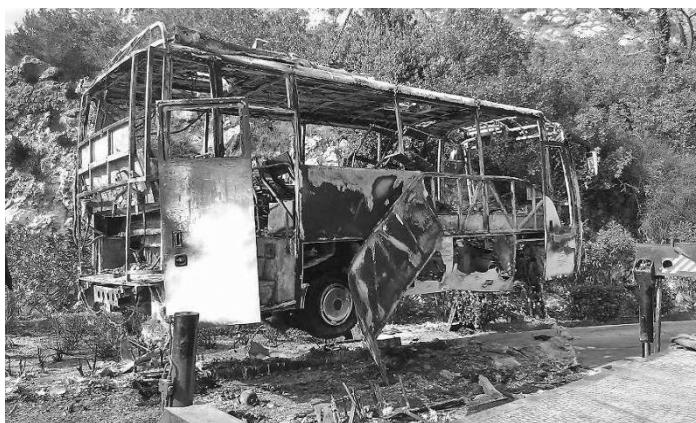
Na slici 9 prikazan je dinamički dio očevida u trenutku podizanja autobusa. Očevid i pregled unutrašnjosti vozila bilo je moguće provesti uz pomoć vatrogasaca koji su alatima odvojili metalni pod i omogućili pristup i pregled motornog prostora koji se nalazio u donjem dijelu vozila i uz pomoć auto dizalice pomoću koje je podignut autobus radi pregleda prostora ispod vozila i donjeg postroja vozila.

*Slika 9: Autobus potpuno uništen u požaru
(Papić, 2016, lit. 9.)*

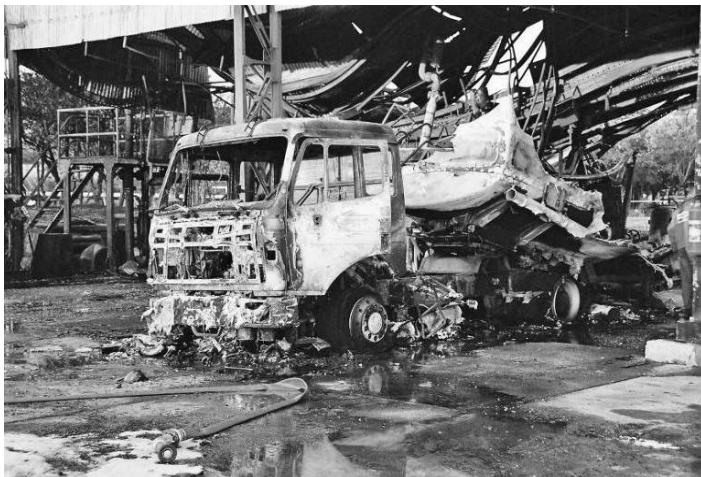
Na slici 10 prikazan je požar autocisterne koji se dogodio prilikom punjenja goriva u tankove. Najčešći uzrok požara na autocisternama je statički elektricitet koji se pojavljuje u slučaju nepravilno izvedenog uzemljenja. Požaru je prethodila eksplozija uslijed čega je došlo do stradavanja vozača autocisterne.

*Slika 10: Požar autocisterne prilikom punjenja goriva
(Papić, 2016, lit. 9.)*

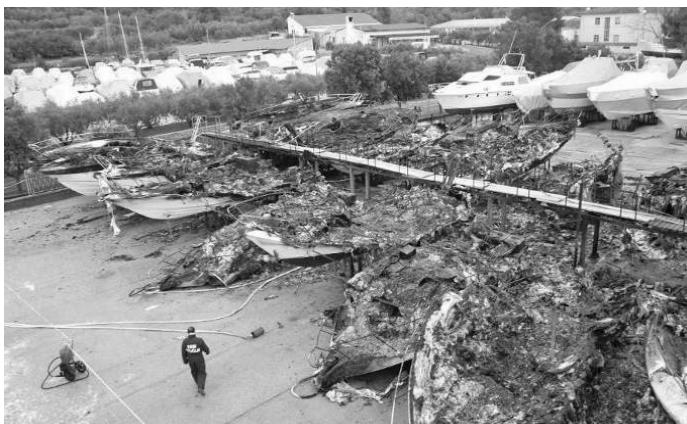
Na slici 11 prikazan je požar koji se dogodio na suhom vezu u marini u kojem je došlo do potpunog uništenja desetak plovila. Do požara plovila koji su u marinama često dolazi zbog nepridržavanja pravila da se plovila koja su na vezu ne priključuju na električnu mrežu radi punjenja akumulatora i slično, odnosno uslijed ostavljanja plovila pod akumulatorskim napajanjem neisključivanjem glavne sklopke na plovilu kada korisnik nije na istome dulje vrijeme. Nakon nekoliko požara na kojima je utvrđeno da je mogući uzrok nepridržavanje navedenih pravila, postrožena su pravila u većini marina.

Slika 11: Požar na plovilima u marini
(<http://www.forenzika.hr/973.aspx>)

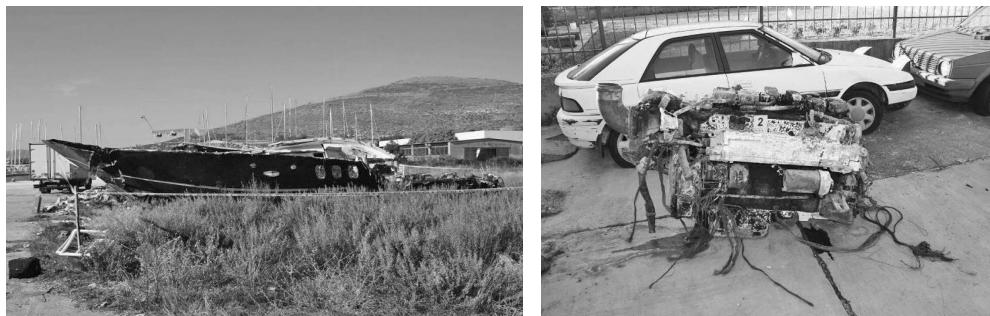
Na slici 12 prikazano je plovilo koje je nakon požara potonulo na dubinu oko 80 metara, te je izvađeno iz mora i doteogljen na obalu radi vještačenja. Navedeno je financiralo osiguravajuće društvo radi sumnje u prevaru osiguranja. Radilo se o brodu za prijevoz putnika duljine oko 18 metara, širine oko 5 metara, visine iznad vodne linije oko 5 metara, uku-

Iz mora su izvađena dva motora potonulog broda snage 1 600 KS. Na slici 13 vidi se veličina brodskog motora u usporedbi s dužinom vozila koje je bilo parkirano u blizini.

*Slike 12 i 13: Potonuli brod izvađen iz mora i jedan od brodskih motora
(Papić, 2016, lit. 9.)*

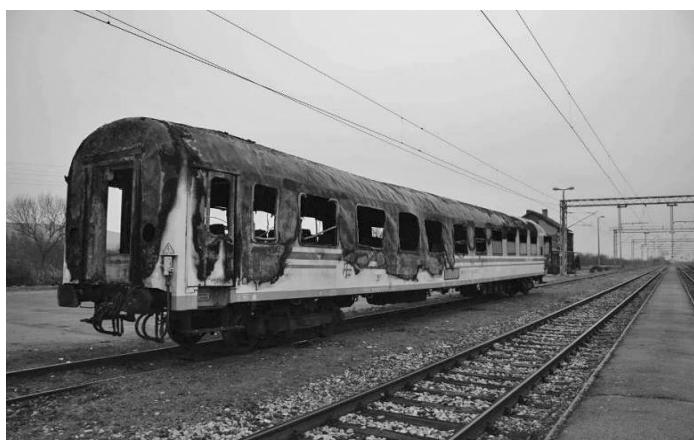
Na slici 14 vidi se opožareni vagon putničkog vlaka koji je vještačen zbog sumnje da je zapaljen iz nehaja, a pregledom vagona i vještačenjem utvrđeno je da je uzrok požara tehnički kvar, i to najvjerojatnije kvar na električnoj instalaciji u hodniku vagona.

*Slika 14: Požar putničkog vagona
(<http://www.forenzika.hr/973.aspx>)*

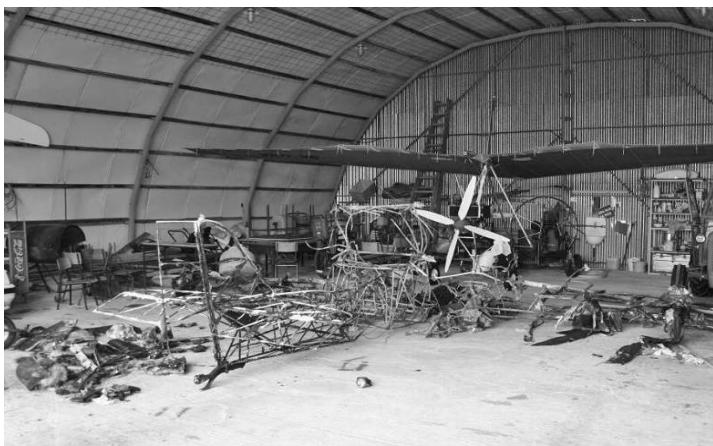
Na slici 15 prikazani su ostaci malog zrakoplova koji su radi pregleda i vještačenja sakuplje"i s mesta pada i prevezeni u hangar. Uzroke pada i ostalih nesreća zrakoplova utvrđuje Agencija za zrakoplovne nesreće, a vještaci CFIIV "Ivan Vučetić" pozvani su radi pomoći jer je u nesreći u kojoj su smrtno stradali pilot i kopilot došlo do požara zrakoplova. Vještaci CFIIV "Ivan Vučetić" kod takvih nesreća mogu pomoći kod utvrđivanja činjenice je li do požara došlo u toku leta zbog nekog kvara ili je požar nastao prilikom udara zrakoplova o tlo.

Slika 15: Pregled ostatka zrakoplova
(<http://www.forenzika.hr/973.aspx>)
