Ivo DONELLI

KONZERVACIJA I RESTAURACIJA MRAMORNIH SKULPTURA IZ AUGUSTEUMA NARONE

THE CONSERVATION AND RESTORATION OF THE MARBLE SCULPTURE FROM THE AUGUSTEUM AT NARONA

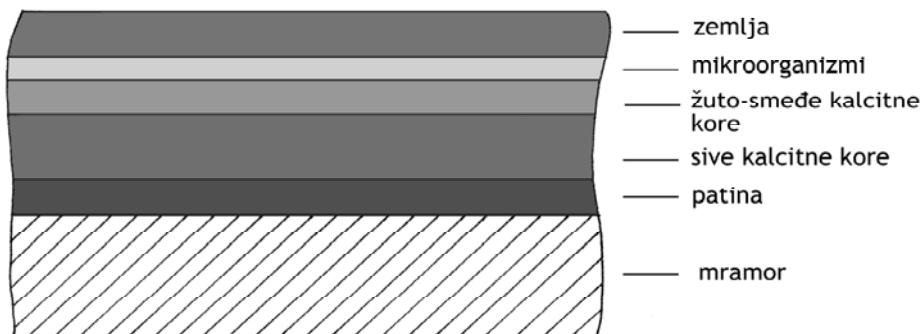
Na shematskom crtežu prikazane su naslage nečistoća. (Crtež 1)

Tako možemo vidjeti da su prvi sloj mikroorganizmi, kao mahovina i gljivice, pomiješani sa zemljom. Drugi sloj je debela tamnosmeđa kalcitna kora koja se lako uklanjala da bi na pojedinim mjestima odmah ispod nje bio mekan sloj mramora koji se tronio. Ponekad se ispod debele smeđe kore nalazila svijetlosmeđa dosta tvrda kora, teška za čistiti. Ispod nje nalazio se žućkast

tanak sloj kalcita jako tvrd, koji nije uklanjan jer se smatralo da je to već patina. Takve naslage bile su uglavnom na poledinama skulptura jer su poledinom i ležale. Prednja strana bila je prekrivena zemljanim naslagama ispod kojih su bile velike naslage lišajeva.¹⁴

Crtež 1. Shematski prikaz kalcitnih kora na površini mramora

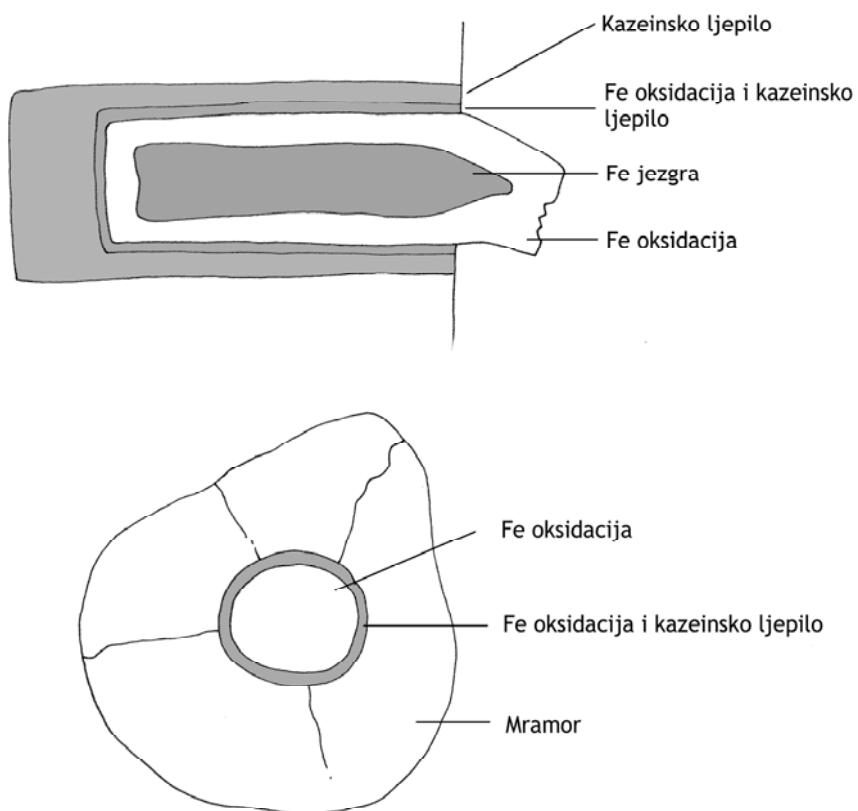
Sljedeći problem su željezni klinovi koji se nalaze u skulpturama, a upotrijebljeni su kao spojevi za pojedine fragmente kao što su ruke, prsti, dijelovi leđa, nogu, te većih fragmenata samih skulptura. (Crtež 2)

Takav način spajanja nije nepoznat, ali je rijetko sačuvan *in situ*. Zbog toga što se to željezo moralo tretirati kao sastavni dio skulpture, stvara se veliki konzervatorski problem. Snimke učinjene radiografskom metodom pokazuju još uvijek prisutnu željeznu jezgru koja ima tendenciju bubrenja zbog oksidacije, što dovodi do pucanja kamenja. Da je željezna jezgra aktivna, najbolje se vidi po boji mramora koju stvara željezni oksid. Kako bi se sačuvali željezni trnovi za budućnost, kao povijesni podatak o načinu spajanja dijelova kipova, a da se pri tome očuvaju same skulpture, svjesno se moraju učiniti neznatna oštećenja mramora.¹⁶ Sanacija se izvodila na sljedeći način:

Crtež 2. Presjek korodiranih trnova

- Željezni trn izvadio se bušenjem niza paralelnih bušotina u mramoru uza sami rub trna. Spajanjem bušotina dobiva se dovoljno velik otvor kako bi se trn laganim klimanjem mogao izvaditi. Bušenje se nije smjelo izvoditi vibracijskim bušilicama zbog lošega fizičkog stanja mramora. (Crtež 3)
- Produkte korozije željeza trebalo je stabilizirati elektrolitičkom redukcijom ili fosfatizacijom, a potom impregnirati cijeli trn mikrokristalinskim voskom u vakuumu.
- Pukotine nastale ekspanzijom hrđe ispunjavaju se višekratnim natapanjem otopinom *Paraloida B-72* idući od niže koncentracije prema višoj. Višak *Paraloida* koji isuri po površini kamena trebalo je uklanjati tamponima namočenima u otapalo korišteno za pripravu otopine. Površinu pukotina retušira se masom od mramornog praha i *Paraloida*.

- Konzervirani željezni trn umeće se u otvor proširen bušenjem prilikom vađenja trna. Kao ljepilo koristi se elastični materijal koji može dugo vremena podnijeti ekspanziju eventualno ponovno aktivirana procesa korozije, a u ovom slučaju je silikonski kit. Nakon polimerizacije ušće bušotine je očišćeno od viška materijala, zatim je retuširano tankim slojem umjetnoga mramora izrađena na bazi mramornoga praha i akrilata. Nakon ovako obavljena posla sam zahvat nije vidljiv. Kamen je spašen od daljnog pucanja, a željezni klinovi sačuvani *in situ*.

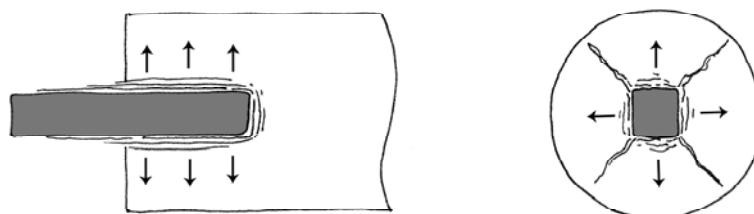
A

Hrđa koja ekspandira, tlači kamen i stvara pukotine u njemu

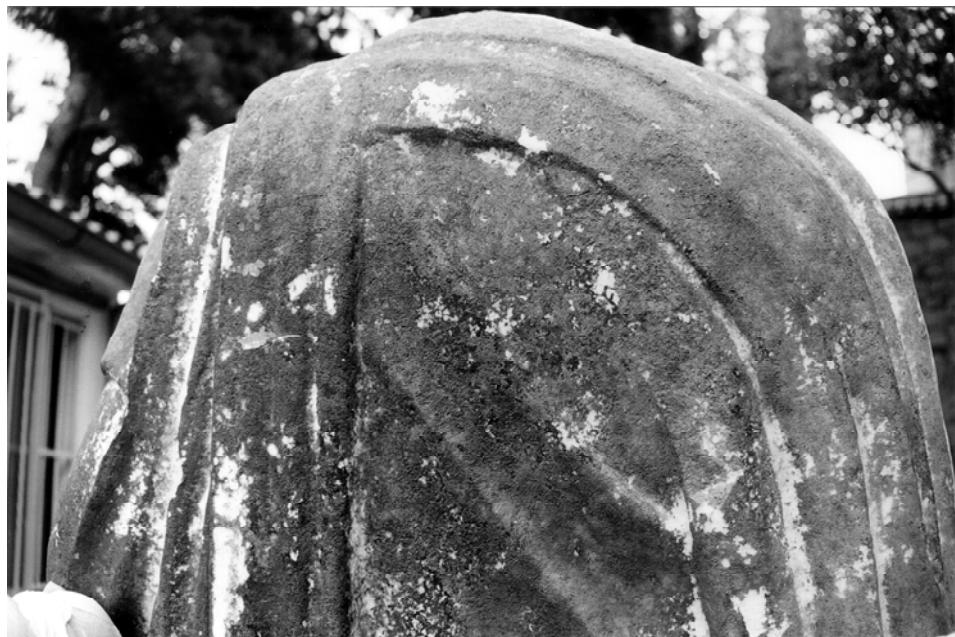
Sl. 5. Tvrde i debele kalcitne kore prije tretmana čišćenja

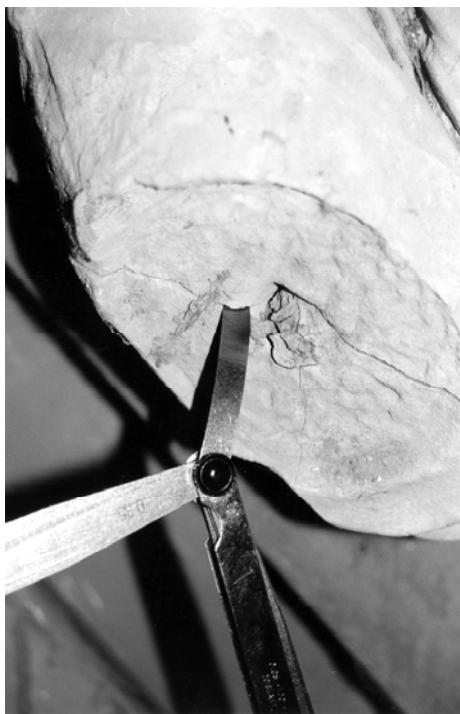
*Sl. 10. Mjerenje širine rasprukline
mramora uslijed oksidacije željeznog trna*

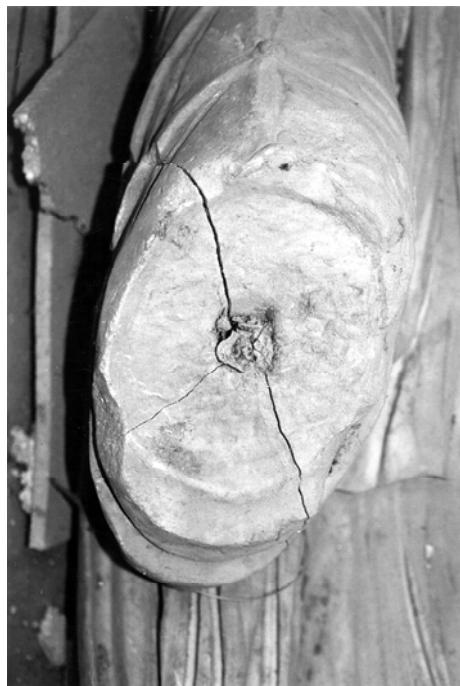
Sl. 11. Željezni trn prije vađenja i konzervacije

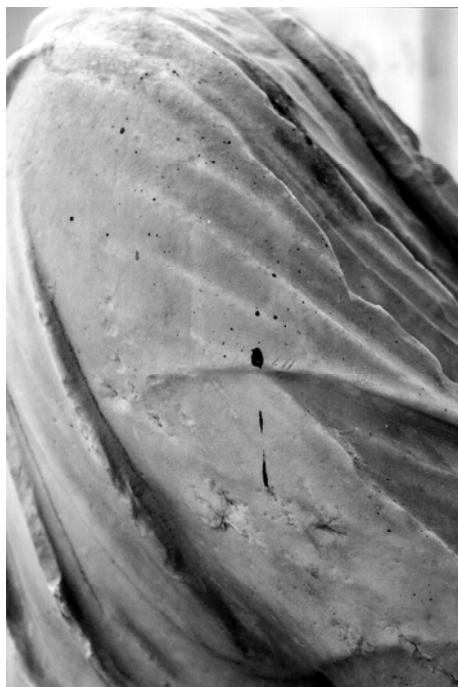
Sl. 13. Ostaci crne lak boje
