KOROZIJA POCINČANIH CIJEVI IZLOŽENIH VODI

CORROSION OF HOT DIP GALVANISED PIPES IN FRESH WATERS

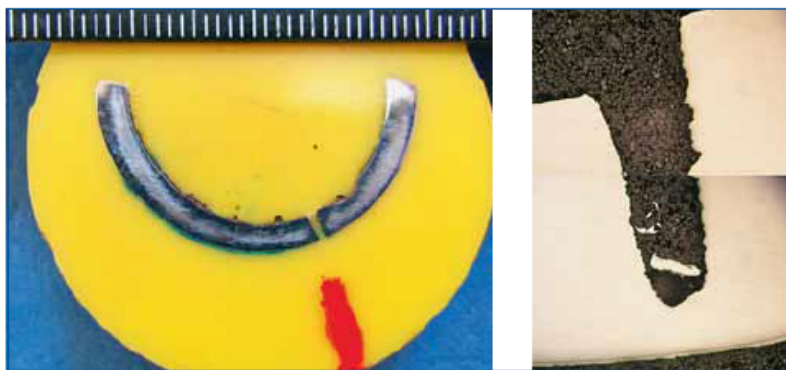
Slika 1. Rovna korozija
Figure 1. Grooving corrosion

Opasna lokalna korozija vruće pocinčanog čelika javlja se obično u unutrašnjosti šavnih cijevi s uzdužnim zavarom, i to kao tzv. *rovna korozija* (engl. *grooving corrosion*, njem. *Grabenkorrosion*) (slika 1.) uzduž samog zavara koji može biti izveden različitim inačicama elektrootpornog postupka. Korozija prodire kroz Zn-prevlaku i uništava čelik isključivo u zavaru izazivajući ko-

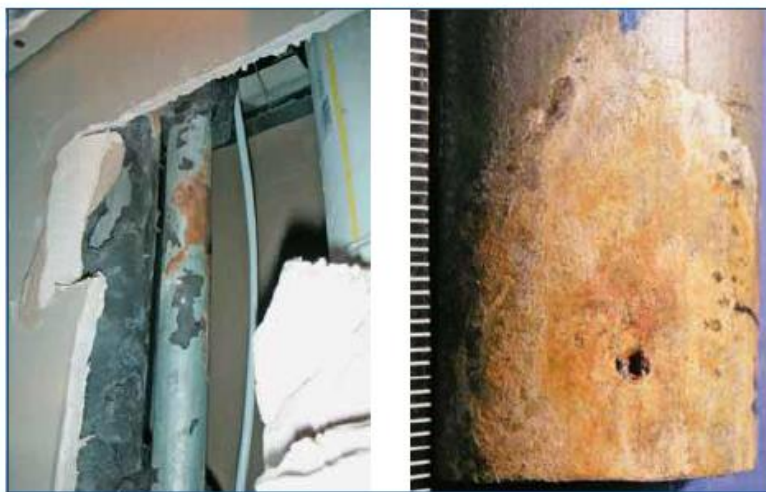
načno perforaciju stijenke cijevi. Oštećenje se, dakle, prije perforacije ne primjećuje izvana, a uočava se tek poslije perforacije ili čak određeno vrijeme nakon nje, ako je cijev bila instalirana unutar građevinske konstrukcije (npr. uzidana) (slika 2.).

Slika 2. Oštećenja zbog rovne korozije i propuštanje ojevovoda

Figure 2. Failure and water leakage on galvanized steel piping caused by grooving corrosion

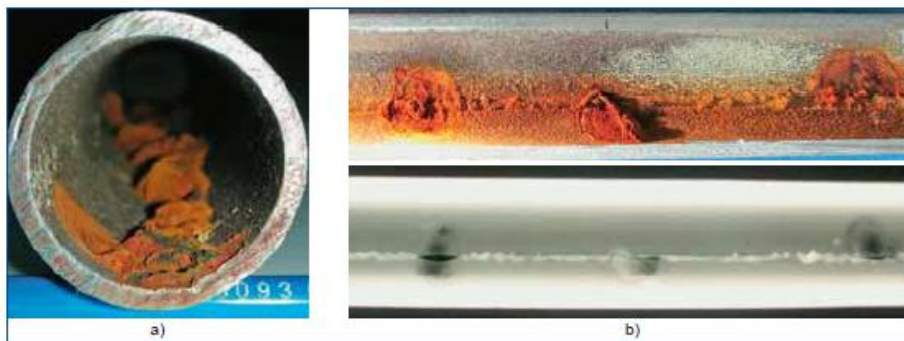
Na poprečnom presjeku (slika 3.a) rabljenih uzdužno zavarenih pocinčanih cijevi iz sustava za opskrbu slatkom vodom vidljiva je hrđa, nastala lokalnom korozijom čelika isključivo u području zavara. Podalje od njega sačuvana je, potpuno ili djelomično, Zn-prevlaka. Uzduž zavara na međusobnoj udaljenosti od nekoliko cm nalaze se veće nakupine (čvorići) hrđe. Ispod tih nakupina otkrivaju se uklanjanjem hrđe u inhibiranoj HCl

Slika 3. Rovna korozija uzduž zavara ispod nakupina hrđe

Figure 3. Grooving corrosion of longitudinal welds under the rust tuberoles

duboka oštećenja čelika rovnom korozijom, duga nekoliko mm do 2 i više cm (slika 3.b). Takva oštećenja izazivaju i perforacije stijenke cijevi.

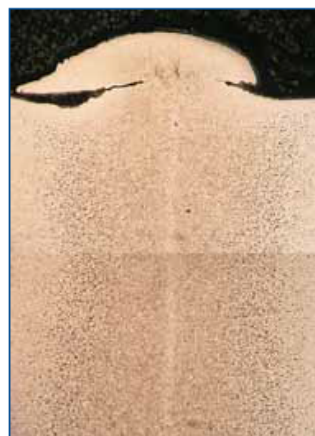
Kao čimbenik koji može bitno pogodovati rovnoj koroziji vruće pocinčanih šavnih cijevi s uzdužnim zavarom izvedenim elektrootpomnim zavarivanjem često se zanemaruje loša kvaliteta unutrašnje površine čelika koja onemogućuje i kvalitetno pocinčavanje. U tom je pogledu osobito štetan *rascjepkani srh od zavarivanja* (slika 4.) na kojem je nemoguće dobiti kompaktnu Zn-prevlaku. Usto je takav srh geometrijski vrlo povoljan za pojavu lokalnih korozijskih galvanskih članaka diferencijalne aeracije zbog različite pristupačnosti kisika na pojedinim mjestima (tzv. koroziju u procjepima). Na slici 4. je vidljiva i heterogenost na središnjoj liniji zavora.

Slika 4. Mikrostrukturni prikaz elektrootpomno zavarenog spoja
Figure 4. Microstructural view of ERW weld joint

Visoku kvalitetu unutrašnje površine zavarenih čeličnih cijevi valja, naravno, osigurati prije vrućeg pocinčavanja. Zato se prema normi EN 12502-3 (2004), odlomak 4.3.2., zahtijeva što glađa unutrašnja površina šavnih čeličnih cijevi, koje se vruće pocinčavaju, a redovito i *mehaničko uklanjanje srha* od zavarivanja kako bi

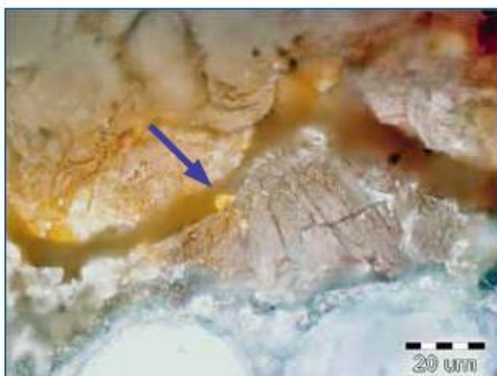
Slika 5. Istaložene čestice bakra na površini pocinčanih cijevi
Figure 5. Metallic copper deposited on the surface of galvanized pipes

razvodnu mrežu s pocinčanim čeličnim cijevima. Doduše, bazični Cu-karbonat vrlo je slabo topljiv, ali to je ipak dovoljno da u blizini suspendiranih čestica dođe do zamjetnog povećanja koncentracije Cu^{2+} . Neke od tih čestica talože se na površini pocinčanih cijevi (npr. na rascjepkanom srhu), a do nje dolaze i ioni Cu^{2+} nastali direktnom korozijom bakra iz grijača (slika 5.).
