Blaž Gotovac, Frane Borovina  
Split

## PRAKTIČNO RJEŠAVANJE DJELOVANJA VELIKIH POMAKA NA KAMENU KONSTRUKCIJU

*Rukopis primljen za tisak 12. IV. 2017.  
Klesarstvo i graditeljstvo, Pučišća, 2017., br. 1-2*

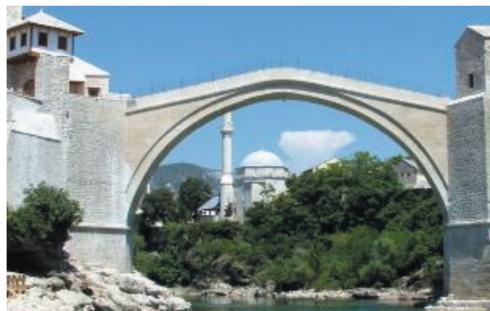
Sl.1. Mostarski most neposredno nakon uklanjanja skele

štanje tjemena luka nakon otpuštanja skele iznosilo je svega nekoliko desetinki milimetra. Prve četiri godine nakon izgradnje mosta nigdje nije uočena niti jedna pukotina. Nakon toga uslijedilo je nekoliko potresa, snage 4-5 stupnjeva po Richteru, koji su izazvali prve pukotine. Naprezanja u luku od vlastite težine i korisnog opterećenja veličine su oko  $1.0 \text{ MPa}$  što je daleko ispod čvrstoće kama i morta u konkretnoj strukturi. Spomenute pukotine nastale su od pomaka okomitih na srednju vertikalnu ravninu mosta. Ti pomaci doveli su do preraspodjele naprezanja uzduž mosta i u poprečnim presjecima do raspodjele naprezanja (slično kosom savijanju), koje proizvodi efekt koncentracije naprezanja i neminovnog pucanja pojedinih kamenih blokova. Takva je konstrukcija i dalje nosiva, s nešto manjim kapacitetom nego prije djelovanja potresa.

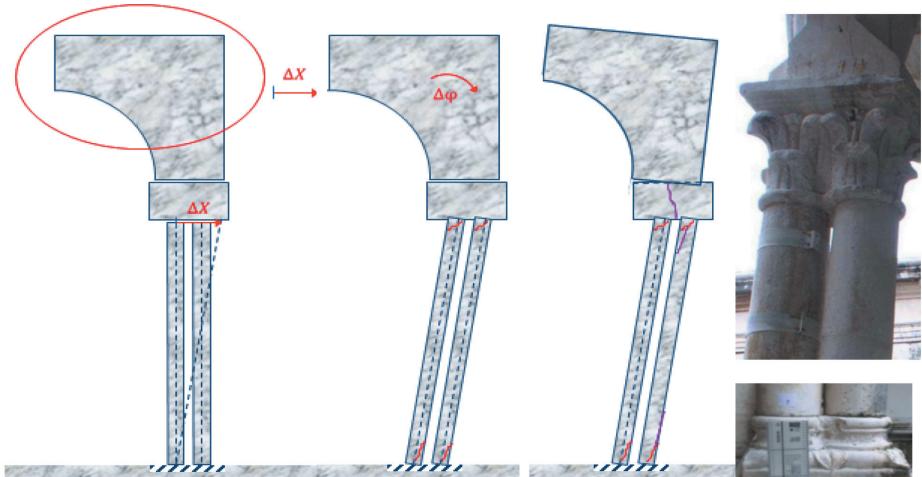
Na sl. 5. shematski je prikazan plan pomaka stupova i kapitela prouzročenih općim pomacima nadgrađa iznad razine kapitela. Uslijed horizontalnog pomaka nadgrađa dolazi do relativnog pomaka vrha stupa u odnosu na donji rub vezan s bazom. Veličina tog pomaka nije primjerena veličini uobičajenih pomaka u kamenim konstrukcijama kao što je ona u tjemenu mosta nakon otpuštanja skele. Ovi relativni pomaci (vrha i dna stupa) mogu iznositi nekoliko milimetara, centimetar, pa i više. Kod vodoravnog pomaka kapitela, vrhovi dvojnih stupova izvode pomak, pri čemu se njihov gornji i donji poprečni presjek zaokreće. Baza ostaje nepomična, a kapitel se translatorno pomiče samo vodoravno, tako dolazi do tendencije prodiranja rubova stupa u bazu, odnosno u kapitel. Na malom području uz rub stupa gnjeći se i drobi mort i dolazi do izravnog dodira kamenih ploha, do koncentracije naprezanja i, neminovno, do pucanja. Na srednjoj skici vidljiv je karakter nastalih pukotina.

Sl. 5. Opći pomaci i posljedica neadekvatnih međusobnih veza

Osim vodoravnog pomaka, kapitel može biti „prisiljen“, od masivnijeg nadgrađa povezanog s krutim dijelom objekta Kneževa dvora, i na zaokret. Ovaj slučaj opterećenja zaokretom, nije u zatečenom stanju objekta predviđen, a upravo on neminovno dovodi do oštećenja većeg broja nosivih elemenata u nosivom kamenom sklopu. Zaokret čvorišta lukova ima tendenciju prodiranja kamenog bloka čvorišta u tijelo kapitela. Budući da je to fizički nemoguće, konstrukcija „odgovara“ lomom. Na trećoj skici (sl. 5) vidljivo je propagiranje pukotina na stupovima, a na kapitelu pojavila se pukotina koja može imati izuzetno opasan utjecaj – može dovesti do kolapsa cijelog nosivog sklopa, a u nepovoljnijem slučaju i do rušenja cijelog jednog pročelja atrija.

Sve posljedice opisanog procesa vidljive su na desnoj fotografiji (sl. 5). Baza položena na čvrsti kameni parapet prepolovila se. U jednom trenutku ukupna sila na par stupova prenesena je preko jednog stupa na bazu, i to ekscentrično, što je dovelo da savijanja u bazi i njezina loma po najslabijem presjeku, a to je srednji vertikalni presjek baze. Svi su stupovi na krajevima oštećeni, a kod stupa s obručima došlo je do uzdužnog cijepanja, kao da je stup izrađen od drva, a ne od krtog materijala kao što je kamen. Ovaj efekt pokazuje veliki stupanj homogenosti i izotropnosti kamena, s jedne strane, i visoki stupanj koncentracije velike sile na malu kontaktnu površinu ruba stupa i kapitela s druge strane. Na fotografiji je jasno vidljiva i pukotina na donjem kamenom bloku čvorišta. Budući da se opisani i pokazani proces odvija i ponavlja kroz vremenski period od posljednjih tri stotine godina, postavlja se pitanje: Što je potrebno poduzeti da se ukloni uzrok koji dovodi do opisanih posljedica?

Kao što slobodnoj željeznoj šipci jednoliko zagrijavanje neće promijeniti stanje naprezanja, analogno nosivi sklop pročelja atrija Kneževa dvora mora biti statički određena konstrukcija i tada, praktično, proizvoljni pomaci i zaokreti čvorišta lukova neće izazvati oštećenja na kapitelu, stupovima i bazi!

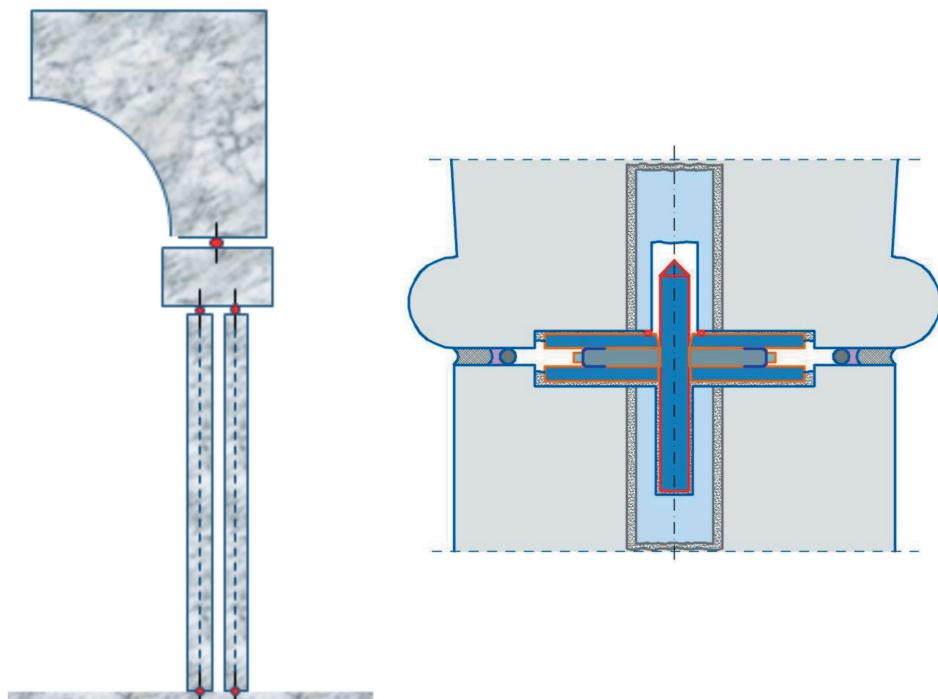
Sl. 6. Prostorni zglobni ležajevi – veza stupova s bazom i kapitelom, linijski zglobni ležaj između kapitela i čvorišta lukova

Na sl. 6. prikazana je statička shema nosivog kamenog sklopa i detalj zglobnog ležaja. Ako se realizira statički određen sustav prikazan na lijevoj skici, tada stupovi imaju mehaničku otpornost približno deset puta veću od potrebne. U usporedbi s betonom marke 30 MPa, kamen ima čvrstoću preko 200 MPa, dakle gotovo je sedam puta kvalitetniji materijal. Kada se uzme u obzir da kamen, kao prirođen materijal velike geološke starosti, nema efekte skupljanja i puzanja kao beton, tada je odnos još povoljniji za kamen.

Pravilno opterećenje kamena (bez koncentracije naprezanja) uklanja uzrok pojave oštećenja. To podrazumijeva da ugrađene zglobne veze (desna skica) moraju funkcioništati što sličnije kao idealni zglobovi (bez otpora). Moraju dopustiti relativni zaokret, a onemogućiti relativne pomake. Zglob je sastavljen od donje i gornje čelične ploče zalijepljene na kamene stupove i kapitel (bazu). Kontaktni element između čeličnih ploča jest olovni disk, koji je podatljiv na rubnu deformaciju – dopušta zaokret, ali ne smije biti stišljiv i mora onemogućiti promjenu volumena. Međutim, poznato je da olovo već kod manjih trajnih naprezanja pokazuje tendenciju puzanja. Kako bi se onemogućilo puzanje olovnog diska po njegovu opsegu, predviđena je obujmica od tankog lima osigurana čeličnim prstenom. Za prijenos eventualne poprečne sile ugrađuje se čelični trn u osi stupa.

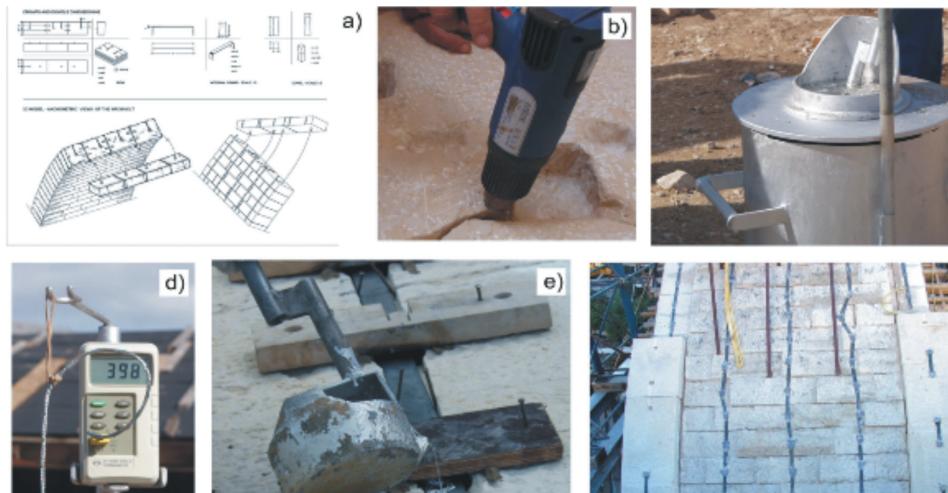
Olovo kao nosivi dio konstrukcije: a) Spojna sredstva i shema montaže, b) Sušenje rupa prije ulijevanja olova, c) Peć za taljenje olova, d) Termometar za olovo, e) Zalijevanje olovom kontakta čelika i kamena, f) Završeno armiranje kamene konstrukcije

Kod izrade zgloba i njegove ugradnje u konstrukciju važnu ulogu igraju suvremeni alati za obradu kamena, visokovrijedna ljepila za vezu čelika i kamena,

nehrđajući čelik te korištenje olova kao ravnopravnog građevinskog materijala za što je potrebno dobro poznavati njegova svojstva i tehnologiju pripreme i ugradnje bez štetnih posljedica.<sup>4</sup>
