INCIDENT NA PRELJEVIMA BRANE OROVILLE

prof. emerita Tanja Roje-Bonacci, dipl. ing. grad.

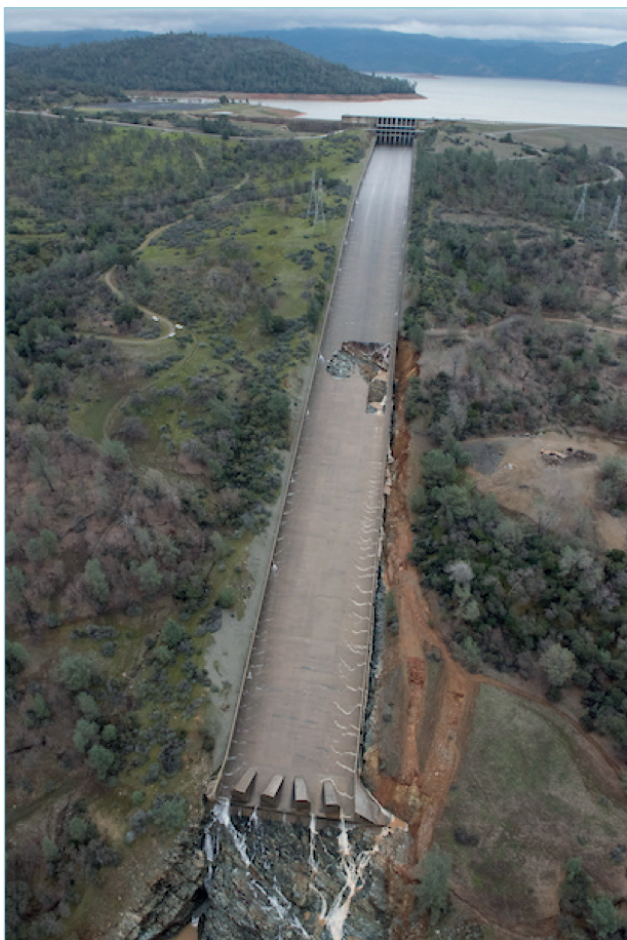
Slika 4: Bočni preljev brane Oroville, s razbijačima energije, nakon oštećenja 7. veljače 2017. godine (California Department of Water Resources; Kelly M. Grow, 07. 02. 2017.)

Očekivano kišno razdoblje iza 6. veljače 2017. godine zahtijevalo je, prema uputama iz Priručnika o upravljanju sustavom, pražnjenje jezera da bi se osigurao prostor za nadolazeći dotok. Voda je puštena 7. veljače ujutro kroz bočni preljev. Neposredno nakon ispuštanja primijećen je neobični oblak vodene prašine iznad preljeva. Zrakom su letjeli i komadi betona i kamena. Preljevanje je zaustavljeno. Uočeno je znatno oštećenje betona slapišta približno na sredini brzotoka (slike 4 i 7). Preljevanje je zaustavljeno jer je bilo jasno da brzotok više nije u funkciji.

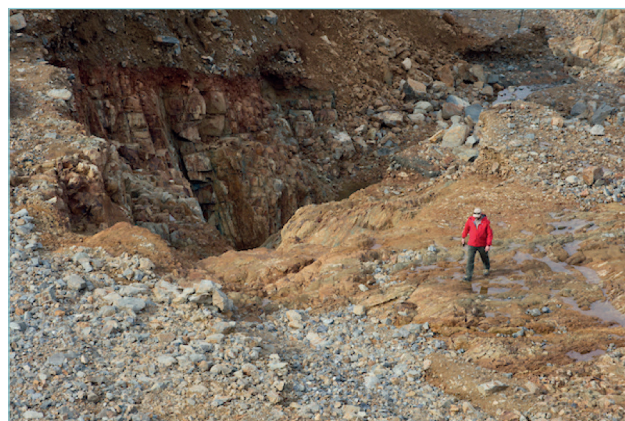
Pregledom fotografija (slika), nakon oštećenja glavnog preljeva, mogle su se uočiti promjene u boji stijenske mase. Naime, metamorfne stijene su osjetljive na djelovanje vode i sklone trošenju i eroziji. Napredovanje trošenja očituje se u promjeni boje stijene. Čini se da je tokom vremena dolazilo do infiltracije vode iz slapišta u stijensku masu, što je dovelo do promjena njenih fizičko-mehaničkih svojstava. Postepena erozija podloge slapišta očito je stvorila prazan prostor ispod betona, koji nije pravodobno uočen.

Slika 5: Geološki sastav tla jugozapadno od brane-ofioliti Smartvillia (California Department of Water Resources; Kelly M, Grow; 13. 2. 2017.)

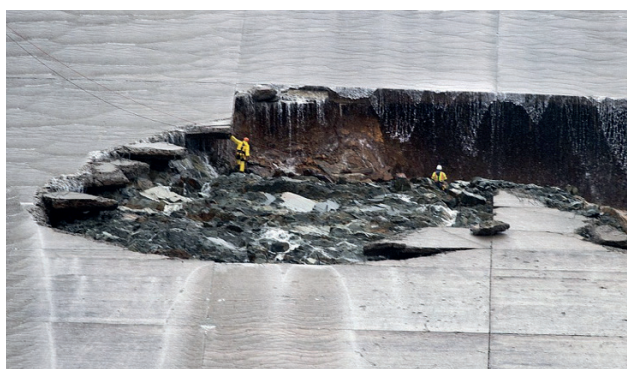
Slika 7: Oštećenje na sredini brzotoka u usporedbi s veličinom čovjeka (Newsmax, independent, American; Randy Pench/The Sacramento Bee, 9. 2. 2017.)

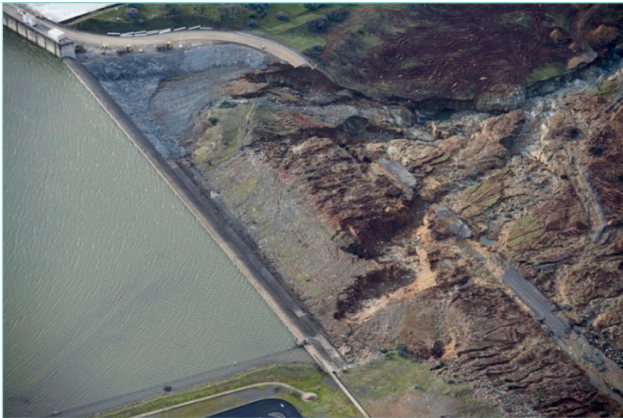
Međutim, prelijevanje je izazvalo daleko veća oštećenja od očekivanih ispod interventnog preljeva u vrlo kratkom vremenu. Uočena je velika rupa neposredno ispod betonskog zida. Pojavio se strah da

bi betonski zid preljeva mogao biti potkopan, a što bi moglo izazvati njegovo rušenje. Na slici 9 se vide posljedice erozije od 13. veljače (uništena servisna cesta), kao i udubina u desnom boku preljeva.

Slika 9: Pogled na interventni preljev i prostor ispod njega nakon prestanka prelijevanja (Randy Pench/Sacramento Bee, 13. 2. 2017.)

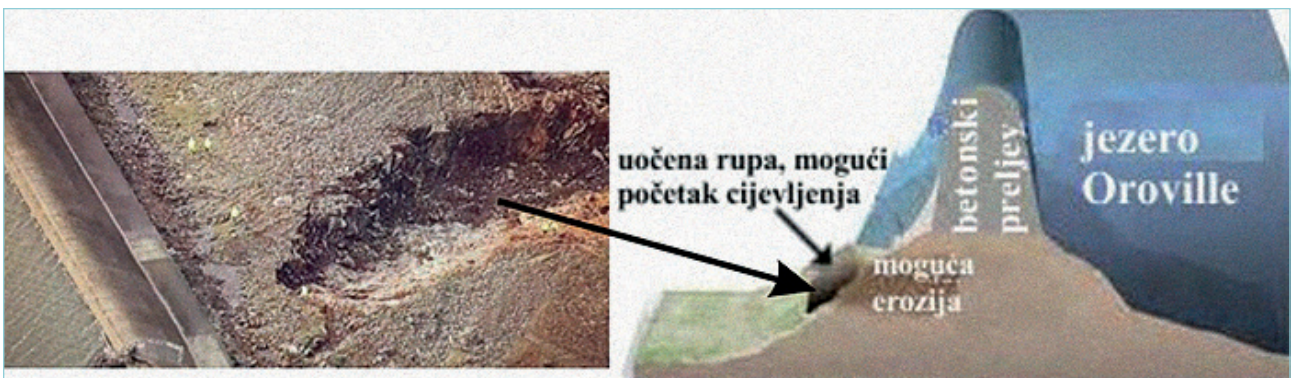
Na slici 10 je shematski prikaz betonskog zida preljeva i detalj rupe (sa slike 9) u tlu ispod zida. Međutim, kiša pada, a vodostaj i dalje raste.

Slika 10: Udubina sa slike 9 i skica interventnog preljeva s udubinom u tlu ispod zida

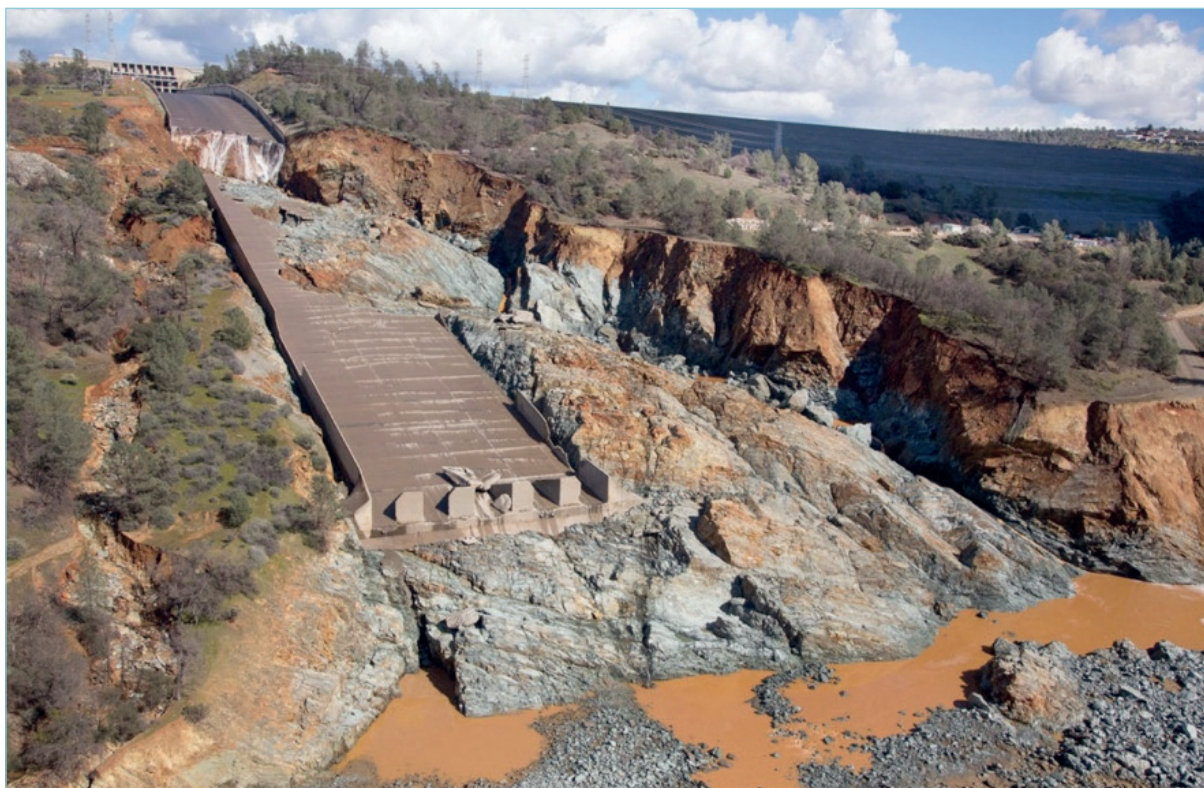
Muljni tok s područja interventnog preljeva i voda koja se prelijevala preko oštećenog bočnog preljeva odnijeli su u rijeku ogromnu količinu zemlje, kamena i betona iz područja oštećenja bočnog preljeva. Šteta je nemjerljiva.

Na slici 12 prikazan je razorni učinak prelijevanja preko oštećenog bočnog preljeva.

Slika 12: Posljedice prelijevanja na već oštećenom bočnom preljevu nakon 11. 02. 2017. (izvor: California Department of Water Resources; Dale Kolke, 27. 02. 2017.)

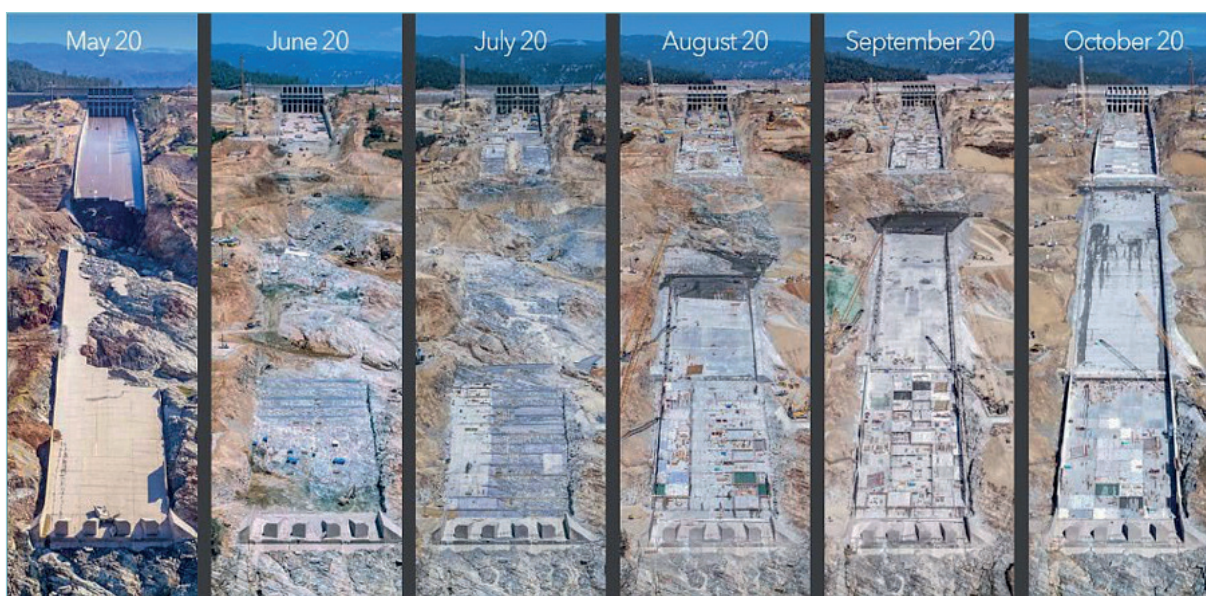
Slika 13: Vremenski slijed radova na obnovi bočnog preljeva (izvor: California Department of Water Resources; Kelly M. Grow; Ken James; Dale Kolke)

Nakon završetka rekonstrukcije i obnove bočnog preljeva, trenutno se izvode značajni radovi u prostoru ispod interventnog preljeva. Na slici 13 prikazan je vremenski slijed radova na rekonstrukciji bočnog preljeva.

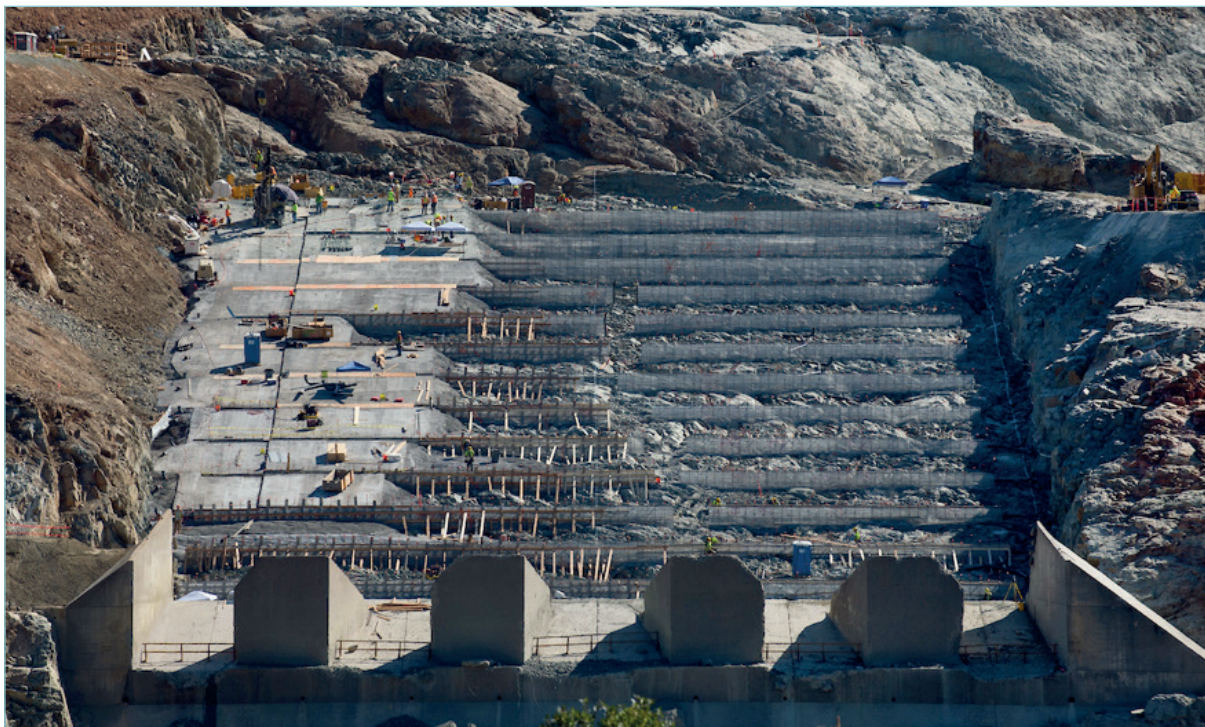
Slika 14: Ojačanje stijene u podlozi budućeg brzotoka (izvor: California Department of Water Resources; Kelly M. Grow; 21. 7. 2017.)

Na slici 14 prikazano je pripremanje podloge za nove temelje preljeva.
