EKSPERIMENTALNA PROCJENA KONSTRUKCIJE BRODSKIH MOTORA

EXPERIMENTAL ASSESSMENT OF THE SHIP ENGINE STRUCTURES

The strain gage measurements are successfully applied to analyze the critical structural details of new ship engines. Two typical examples are shown: analysis of stresses and causes of damages on the lateral supports of the main engine, and analysis of stresses and service life estimation of the bulk carrier main engine.

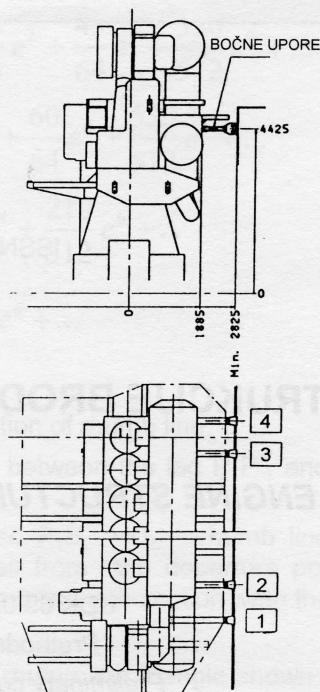
Slika 1. Skica glavnog motora
Figure 1. Main engine setup

Posljedica pucanja bočnih upora je zaustavljanje rada glavnog motora. Nakon toga posada bi na upore, preko pukotine, navarila ojačanja i koristila motor sve dok se stare upore ne bi zamijenile novima. Nakon nekoliko sličnih lomova zaključeno je da je nužno provesti detaljnu analizu uzroka oštećenja. Zbog brojnih izvora opterećenja i složene konstrukcije provedena je detaljna eksperimentalna analiza.

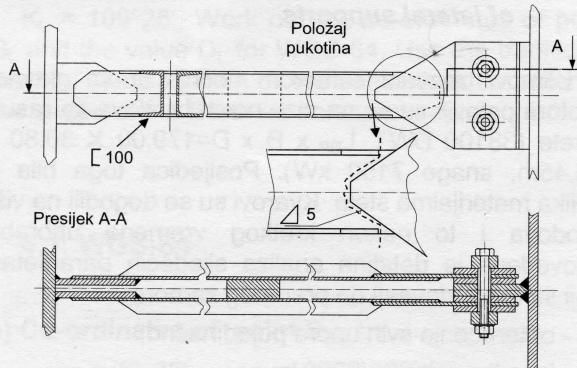
Prema izvješćima s plovidbe, upore sa slike 1 su pukle ili su na njima pronađene pukotine na mjestima označenim na slici 2. Pri tome, nije bilo poznato mjesto inicijalizacije i smjer širenja pukotine. Pukotina je mogla započeti na sredini upore i širiti se prema krajevima ili obrnuto. Nakon pucanja jedne od upora, vjerojatno je došlo do preraspodjele opterećenja, i to kod svakog oštećenja na drukčiji način.

Slika 2. Pukotine na bočnim uporama
Figure 2. Lateral engine supports with failures observed

Lomovi su uzrokovani prvenstveno lošim konstrucijskim oblikovanjem zavarenog spoja. Naime koeficijent koncentracije postojeće konstrukcijske izvedbe procijenjen je na približnu vrijednost od $\sigma_{\max}/\sigma_{\text{nom}}=5$, što nije prihvatljivo. Pored toga uočena je loša izvedba zavarenog spoja. Preporučeno je preoblikovanje zavarenog spoja tako da se koeficijent koncentracije smanji na $\sigma_{\max}/\sigma_{\text{nom}}=2 \div 2.5$, što je proizvođač prihvatio.

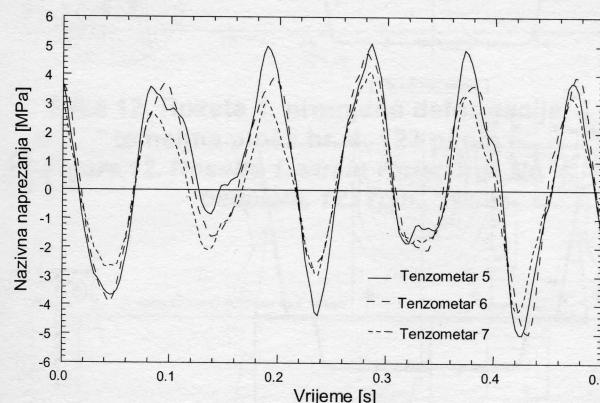
proizvođača. Zbog približno jednakih vrijednosti izmjerjenih deformacija po dužini pojedine upore i jednakog predznaka za tenzometre na gornjoj i donjoj strani, slika 5, potvrđeno je da su momenti savijanja zanemarivi. Iz toga slijedi zaključak da su opterećenja koja se pojavljuju u potpunosti jednaka onima predviđenim projektom.

Maksimalna nazivna naprezanja od $\sigma=10\div15$ MPa zbog malog iznosa nisu mogla uzrokovati zamorne pukotine, bez obzira što je postojala neravnomerna raspodjela opterećenja među različitim uporama.

**Figure 5. Nominal stresses in time domain
(Sample of recorded data)**

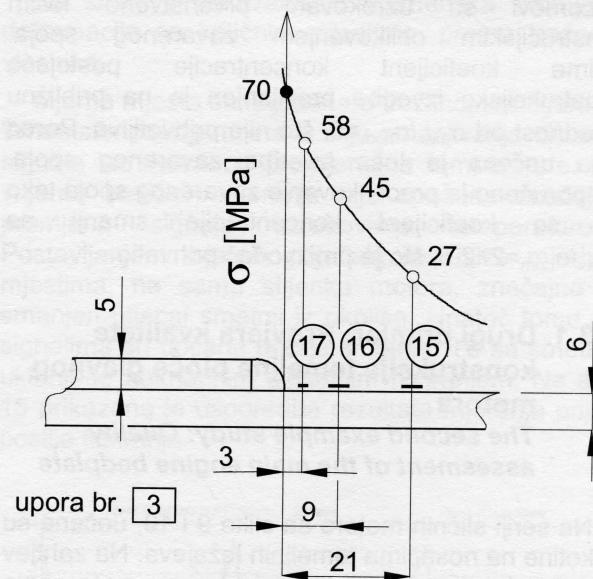
Figure 7. Determination of maximal local stresses

Analizom rezultata utvrđene su maksimalna naprezanja u stopi zavara od 70 MPa. Pored toga pretpostavlja se da bi se na drugim uporama mogla pojaviti naprezanja i većeg intenziteta.

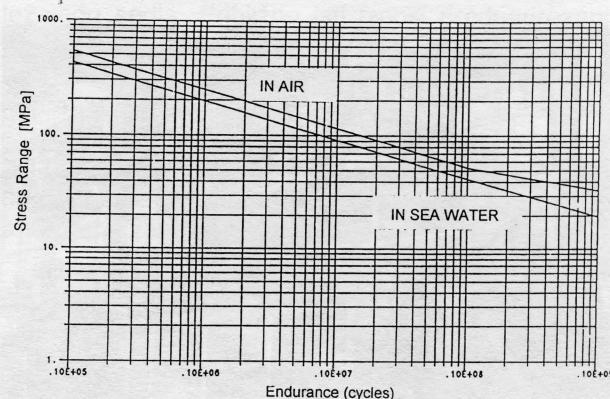
Prema odgovarajućim Wöhlerovim dijagramima [1] i izmjerenim maksimalnim naprezanjima, za očekivati je vijek trajanja od približno $5 \cdot 10^6$ ciklusa, što preračunato daje nekoliko tjedana uporabe. To je premali životni vijek u odnosu na očekivanih 20 godina rada. Pored toga procijenjeni životni vijek je približno jednak vremenu nakon kojega su pucale upore na prethodnim brodovima iz iste serije.

Figure 8. S-N Curves for over lap weldments [1].

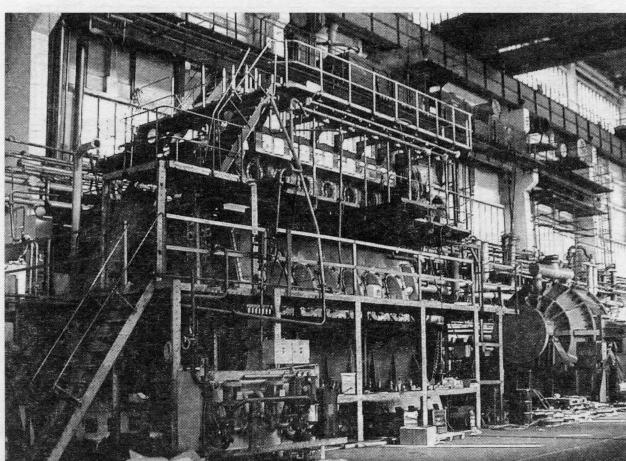
Na seriji sličnih motora sa slike 9 i 10, uočene su pukotine na nosačima temeljnih ležajeva. Na zahtjev vlasnika broda provedena su mjerena naprezanja na svim kritičnim mjestima.

Slika 10. Temeljni ležajevi
Figure 10. Bearing housing

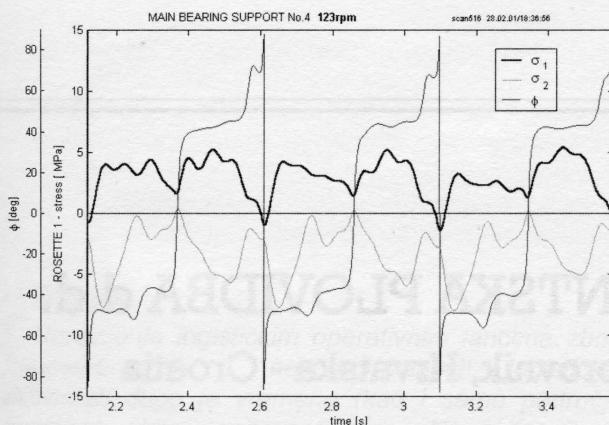
Figure 13. Rosette 1, principal stress variations, bedplate No. 4, 123 rpm.

Naprezanja izmjerena na rozetama 1 i 2 zbog svog malog iznosa mogu se zanemariti. Pored toga, iznosi naprezanja izmjerenih na tim mjestima podudaraju se s rezultatima numeričke analize što ju je proveo proizvođač. Mali iznos izmjerenih naprezanja tumači se time što su mjerna mjesta na ravnom dijelu ploče gdje u blizini nema zavara niti

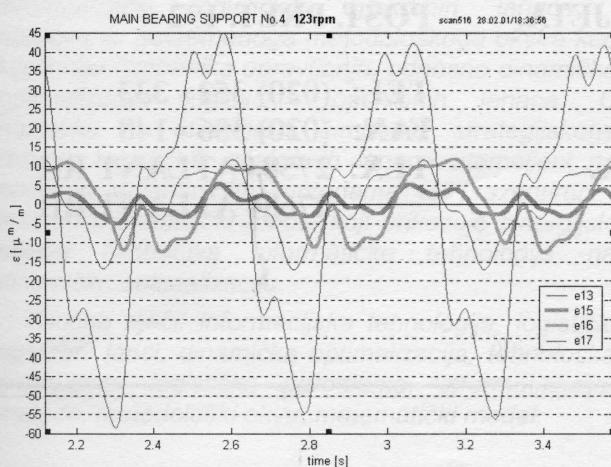
Figure 14. Gages 13, 15, 16 and 17, strain variations, bedplate No. 6, 123 rpm

drugih koncentratora. Izmjerene vrijednosti na mjestima 13-17 (slika 14) su povišene ali još uvijek ispod dopuštene trajne dinamičke čvrstoće materijala. Time je dokazano da naprezanja na kritičnim mjestima pri normalnoj uporabi neće prouzročiti pucanje materijala za radnog vijeka trajanja broda.
