VENIJA BOBNJARIĆ-VUČKOVIĆ  
Hrvatski restauratorski zavod,  
Restauratorski odjel Ludbreg  
vvuckovic@h-r-z.hr

## NOVE SPOZNAJE O OLTARNOJ SLICI SV. MARTINA IZ ŽUPNE CRKVE U VARAŽDINSKIM TOPLICAMA

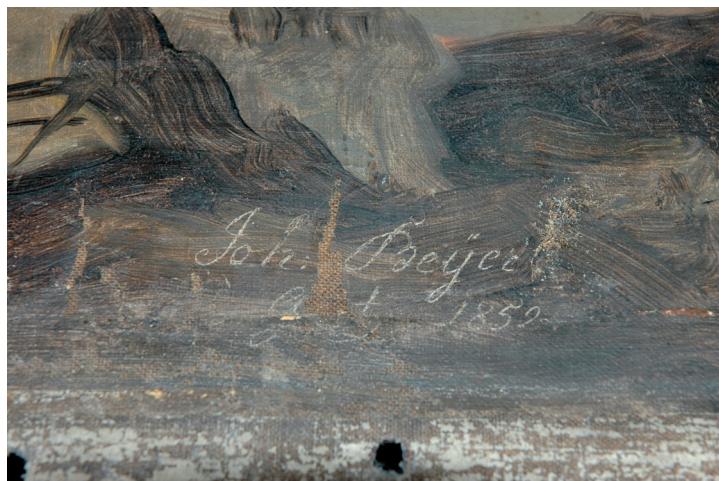
Nakon preuzimanja slike iste 2012. godine radi konzervatorsko-restauratorskih radova i početnih radova na uklanjanju ukrasnog okvira, u donjem desnom uglu jasno je postala vidljiva signatura autora i godina nastanka djebla „Joh. Beyer, 1852.“ koja upućuje na štajerskog slikara i restauratora Johanna Beyera.<sup>17</sup> (Slika 9.)

Slika 9. Detalj donjeg desnog ugla slike s otkrivenim potpisom autora Johann Beyera iz 1852. (Arhiva HRZ RC Ludbreg, 2012.)

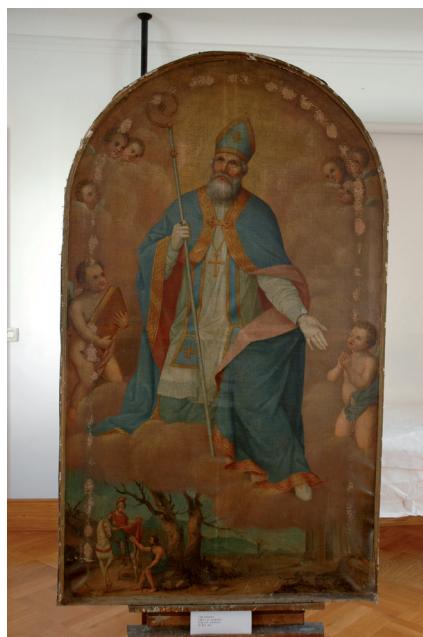
Promatranjem površine slike (Slika 10. i 11.), uočena su višestruka oštećenja nastala djelovanjem različitih faktora kao što su povijesne okolnosti čestog premještanja, nepravilno izlaganje i čuvanje, starenje materijala kao i djelovanje vanjskih utjecaja: štetnih zraka sunčevog spektra svjetlosti, oscilacija temperature i relativne vlage, prašine u zraku, mikroorganizama i nametnika te raznih prljavština životinjskog porijekla.

Slika 10. Slika sv. Martina iz crkve sv. Martina u V. Toplicama,  
zatečeno stanje prije radova (Arhiva HRZ RC Ludbreg, 2012.)

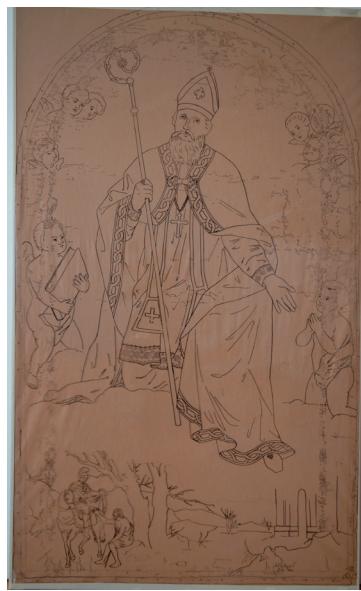
Slika 11. Skica oštećenja u omjeru 1-1

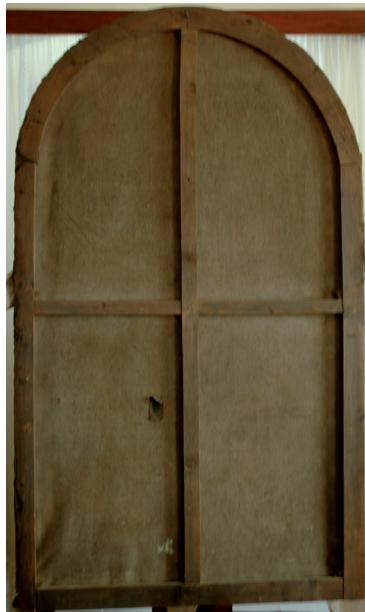
a/ drvo podokvira bilo je puno čvorova koji su uzrokovali deformaciju letava, bila su vidljiva oštećenja djelovanjem drvnih nametnika, kutni spojevi su bili oslabljeni. Sve to je utjecalo na oslabljivanje već ionako relativno slabe konstrukcije od tankih drvenih letvica s poprečnim križem postavljenim na pola visine, a ukupna nestabilnost utjecala je na opuštanje platna i stvaranje nabora po njegovim rubovima (Slika 12-14). Konstrukcija podokvira bila je preslabaa za format slike, koji je trebala nositi.

Slika 12. Pozadina sa starim podokvirom prije radova

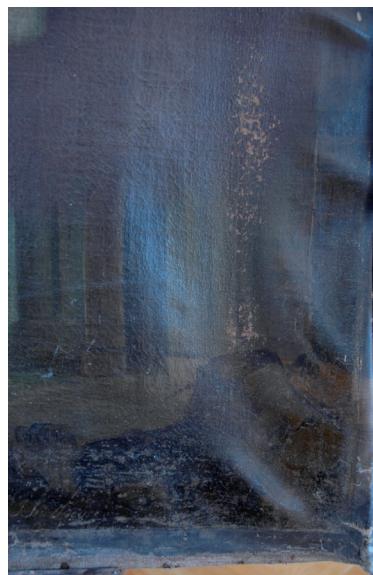
b/ Platneni nosilac slike od vrlo je fino i tanke tkanine, koja je zbog vremen-skog starenja i istrošenosti postala još tanja i poroznija, što je naročito bilo uočljivo na mjestima gdje je slikani sloj otpao. Zatećeno je i nekoliko manjih poderotina i rupa, od kojih je jedna bila nestručno sanirana lijepljenjem novije, grublje tkani-ne u platno vezu i tako učvršćena na naličju slike.

Slika 13. Detalj slike, dolje desno, prije radova s vidljivim oštećenjem platnenog nosioca (izvitopereno) (Arhiva HRZ RC Ludbreg, 2012.)

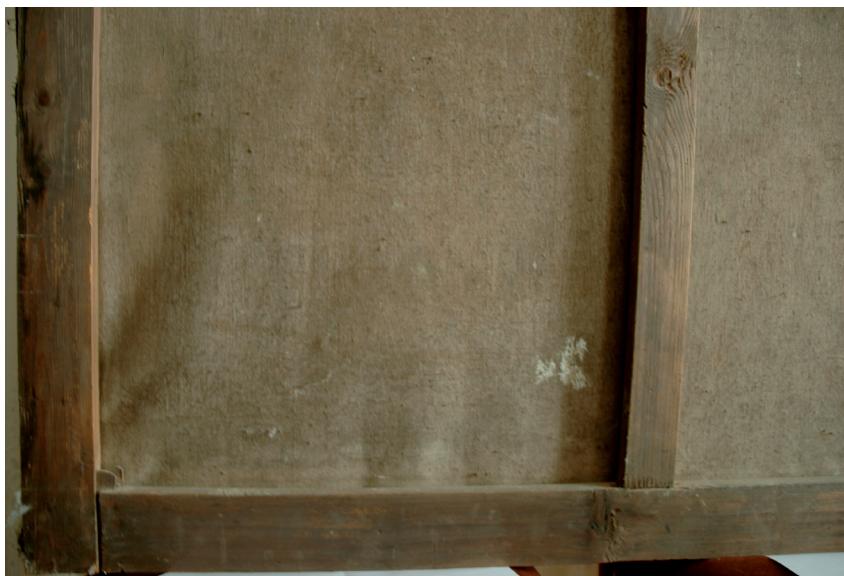
Slika 14. Detalj poleđine s podokvirom prije radova

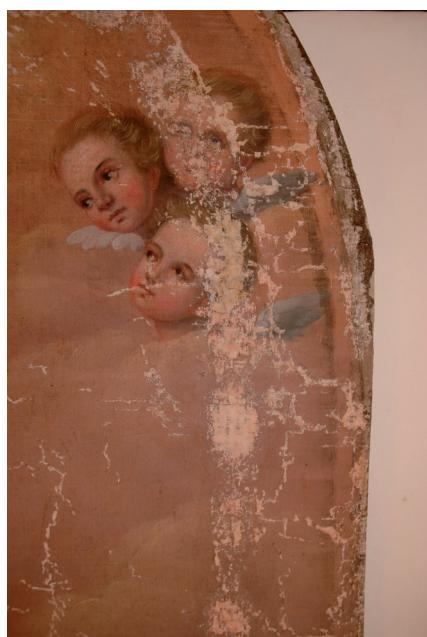
c/ Slikani sloj bio je izvorno sačuvan, bez naknadno nanesenih slojeva pre-slika. Vrlo oštećen, posebno po rubnim dijelovima slike, zbog neadekvatno izrađenog podokvira čiji su rubovi tjesno prianjali uz platneni nosilac pa su s lica bili vidljivi njegovi otisci. Tutkalno-kredna preparacija je popucala i velikim dijelom otpala do vidljivog platnenog nosioca oko cijelog oboda slike (velik je broj oštećenja  $\varnothing$  3-4 cm, a nebrojeno puno manjih) za koja se pretpostavlja da su ih uzrokovale žarulje montirane u obliku vjenčića ispred slike tijekom 30tih godina 20. stoljeća (Slika 15). Najjača oštećenja bila su vidljiva uz donji rub slike gdje je slikani sloj potpuno nedostajao u visini od 4 cm. Uz donji rub bila su prisutna područja svijetlih, bijelih mrlja za koje se prije početka radova pretpostavljalo da

Slika 15. Detalj slike, gore desno, s vidljivim oštećenjem slikanog sloja i platnenog nosioca. (Arhiva HRZ RC Ludbreg, 2012.)

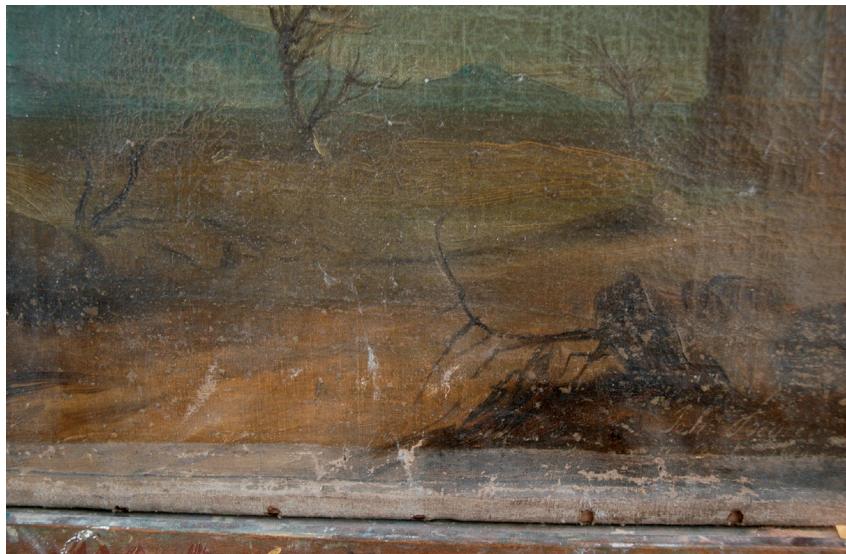
su razvijene kolonije gljivica ili pljesni (Slika 16). Pored svih navedenih oštećenja kompletna površina sačuvanog, izvornog slikanog sloja bila je vidno prljava i prašnjava. Izvorne boje su potamnjene, što je bio rezultat godinama taložene prasine i prljavštine koja se stopila sa završnim slojem zaštitnog laka potamnjelog zbog procesa oksidacije.

Slika 16. Detalje lica prije radova

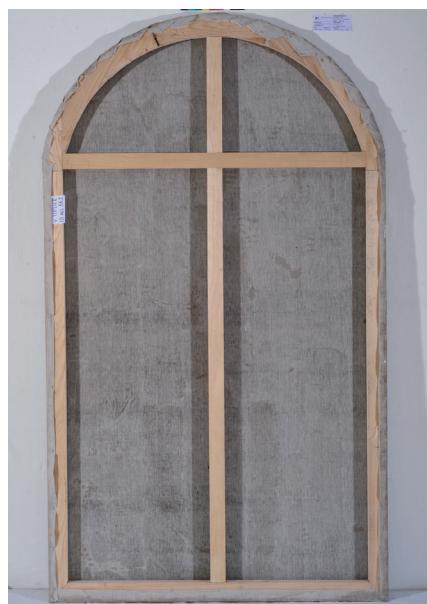
Slika 19. Pozadina slike nakon radova, s novim podokvirom i platnenim nosiocem. (Arhiva HRZ RC Ludbreg, 2013.)

Zbog bojazni da bi pri napinjanju slike na novi podokvir moglo doći do djelomičnog pucanja već ionako oslabljenog izvornog platnenog nosioca te radi dodatnog ojačanja slike, pristupilo se dubliranju, tj. *reantolazi*<sup>26</sup> na novu platnenu osnovu (laneno platno, Gustav Berger's O.F. 371 /Beva gel/ 371/ 40% solution razrijeđena medicinskim benzinom do potrebnog viskoziteta) na toplinskem vakuumskom stolu uz potlak i temperaturu od 70 °C.<sup>27</sup> Izrađen je novi podokvir od jelogovog drveta (letve dimenzija 6 x 2,8 cm) spojen na pera u tzv. *francuski vez*, kojemu su dodane istake debljine 5 mm duž vanjskih rubova kako bi se platno fizički odvojilo od drvene površine okvira. Podokviru je dodan i križ u gornjoj trećini slike na peti luka te je uvučen 1 cm u odnosu na debljinu podokvira kako bi se povećao razmak između platna i letvi križa s podokvira. Na tako izrađen podokvir slika je ponovno napeta metalnim klamericama koje su izolirane od platnenog nosioca beskiselinskom papirnatom ljepenkom. (Slika 19.) Završni retuš izведен je pigmentima u prahu (Krämer) u *Gummi arabicu* i lazurnim restauratorskim bojama „Restauro“ s malo terpentina i damara (omjer 1:8). Završno lakiranje radi zaštite slikanog sloja izvedeno je 2%-tним Damar lakom u terpentinskom ulju. (Slika 20-23, 24-29) Nakon završenih radova 2013. godine slika je ponovno pohranjena u prostorijama župnog dvora u Varaždinskim Toplicama.<sup>28</sup>

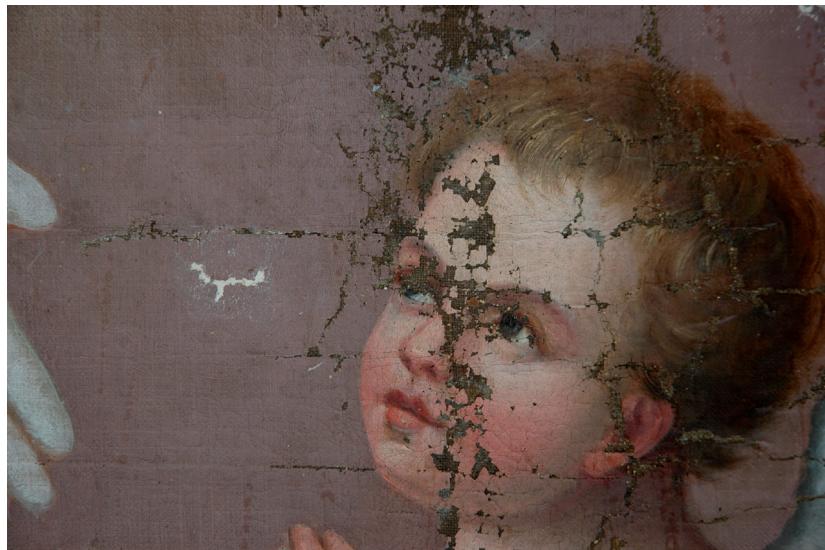
Slika 24. Detalj anđela prije krediranja oštećenih dijelova slikanog sloja (4)
