30 GODINA OBNOVE ZAGREBAČKE KATEDRALE

Stručni članak

Ključne riječi: zagrebačka katedrala; kamen; klesarske radionice; obnova

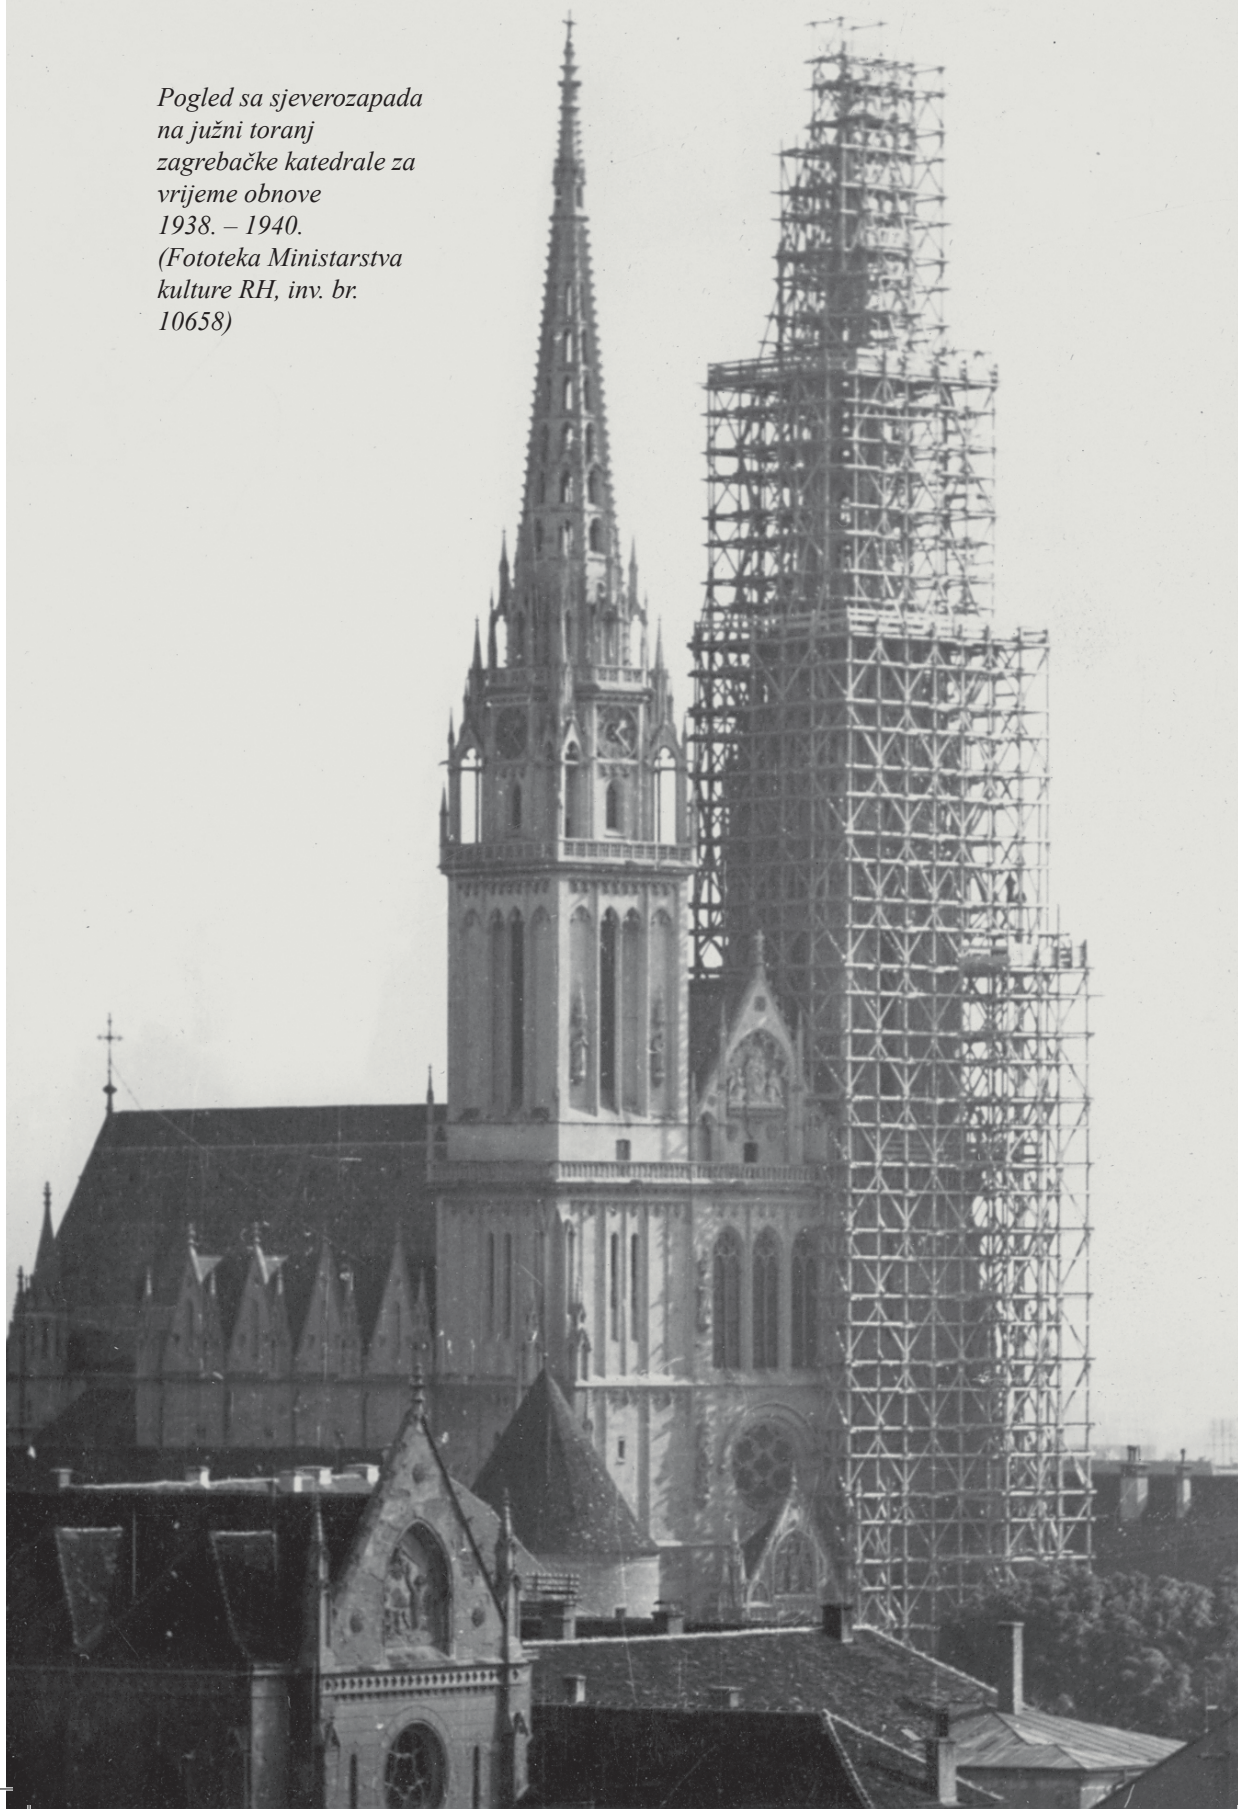
*Pogled sa sjeverozapada
na južni toranj
zagrebačke katedrale za
vrijeme obnove
1938. – 1940.
(Fototeka Ministarstva
kulture RH, inv. br.
10658)*

1. Vanjština – pogled sa sjeverozapada na južni toranj⁷

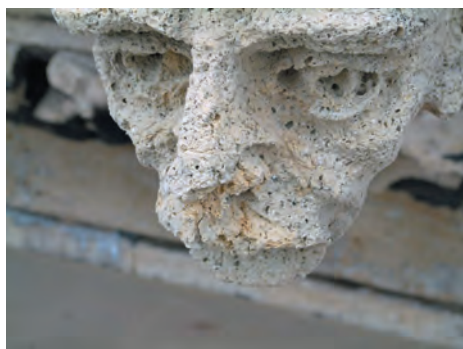
*Detalj glave rigalice
na II. galeriji sjevernog tornja*

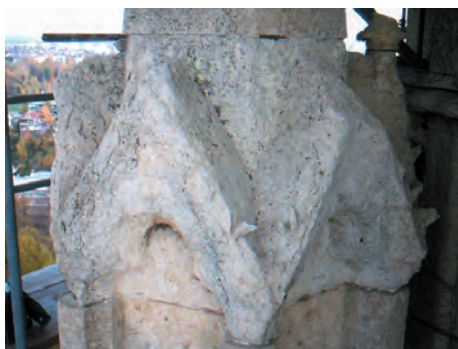
Detalj osmerostranog baldahina fijale

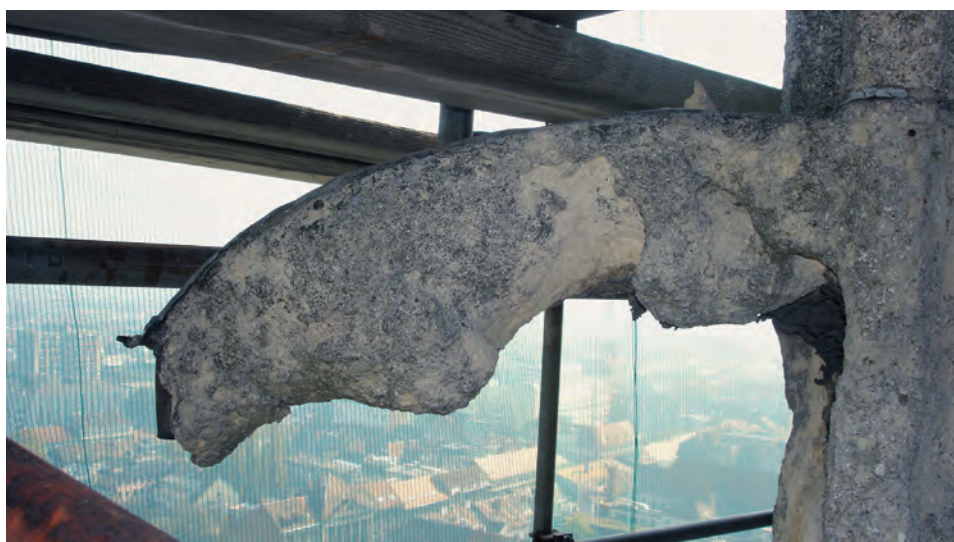
Rigalica iznad II. galerije sjevernog tornja

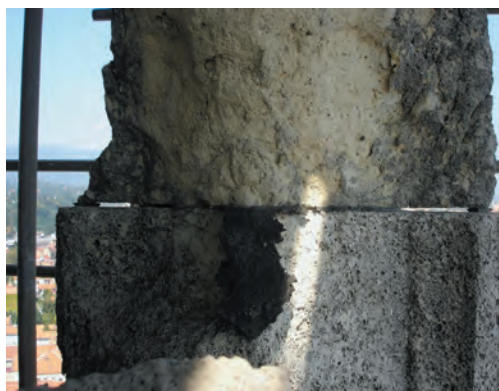
*Četverostrana fijala iznad III. galerije
sjevernog tornja*

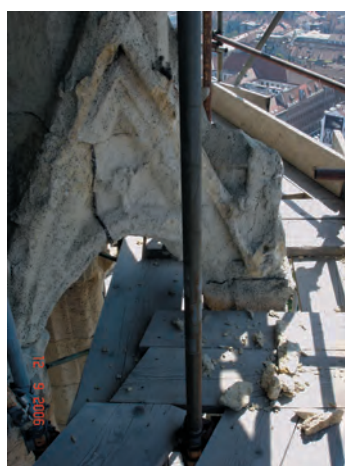
*Baldahin
iznad III.
galerije
sjevernog
tornja*

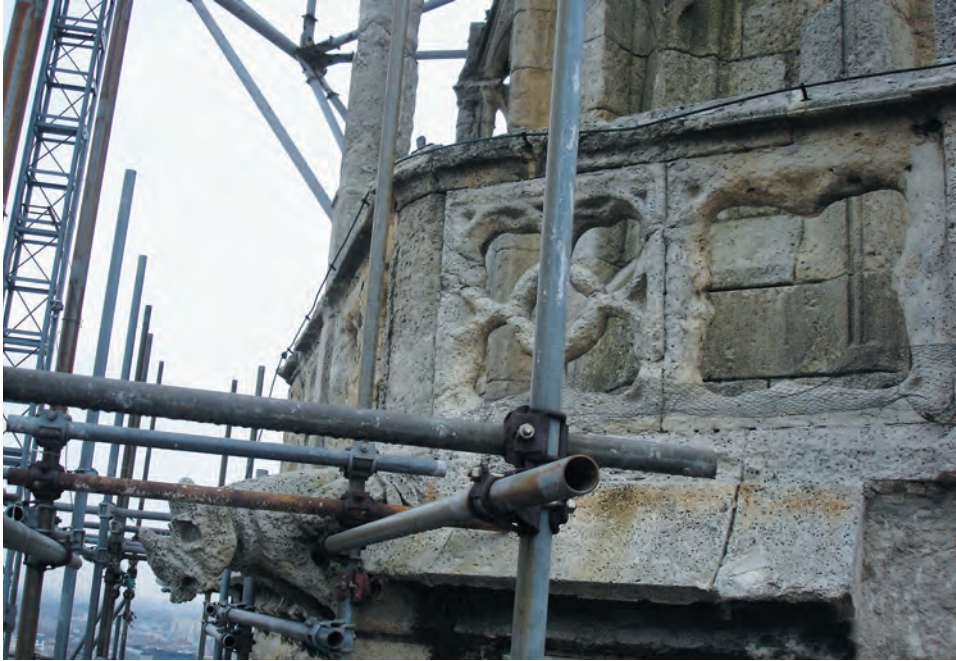
Ograda III. galerije sjevernog tornja

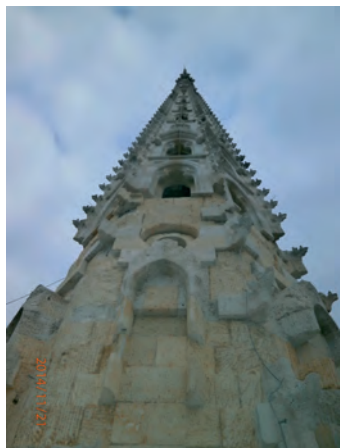
Južni zvonik nakon demontaže kamenih elemenata koji su bili predviđeni projektom – vide se mjesta za tašele

Projektiranje obnove bilo je podijeljeno u više faza, ovisno o raspoloživosti skele i osiguranim sredstvima za radove. Svaki projektni zadatak započinjao bi na skeli snimanjem postojećeg stanja i obilježavanjem svakog oštećenog kamenog elementa, a za svaki je posebno trebalo predložiti način zamjene. Od početka je zauzet stav da se oštećeni i izgubljeni konstruktivni dijelovi balustrada, konzola galerija, fijala, baldahina i rigalica u potpunosti zamijene novima, dok smo za dio ravnih profilacija i žida predložili metodu „tašeliranja“ tj. zamjene kamenih elemenata do dubine 8 – 10 cm.

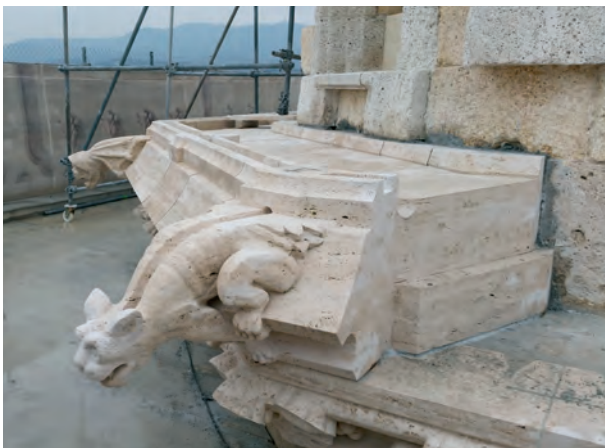
Podnožje III. galerije južnog zvonika u obnovi (klesarski rad radionice Kamen Pučišća d.o.o.)

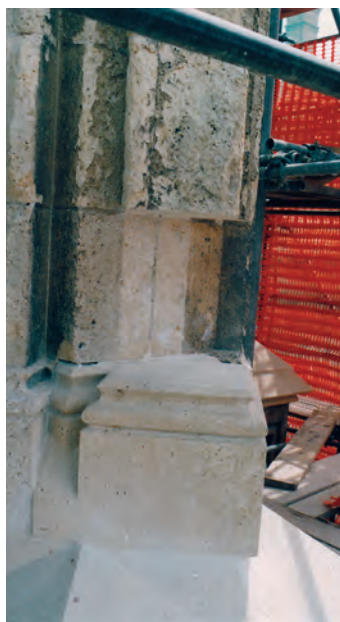
Obnova južnog kontrafora originalnim kamenom tipa bizek – kamen je dobiven piljenjem većih blokova demontiranih na sjevernom tornju (klesarski rad radionice Kamen Pučišća d.o.o.)

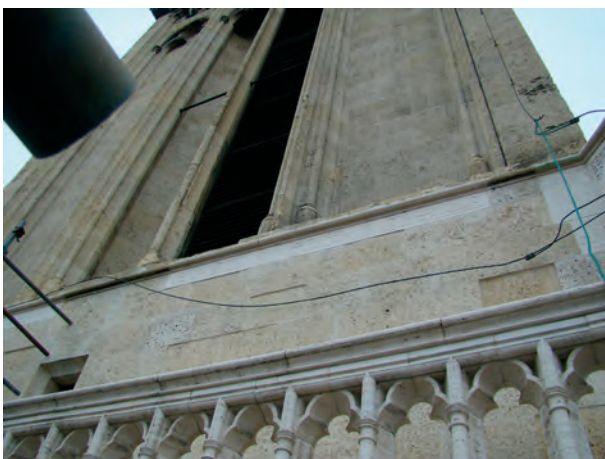
Izgled zida iznad I. galerije nakon obnove

Na dijelu tornja iznad prve galerije obnova se izvodila tako da smo predvidjeli preklesavanje oštećenih klesanaca sa zubom do dubine od 2 cm.

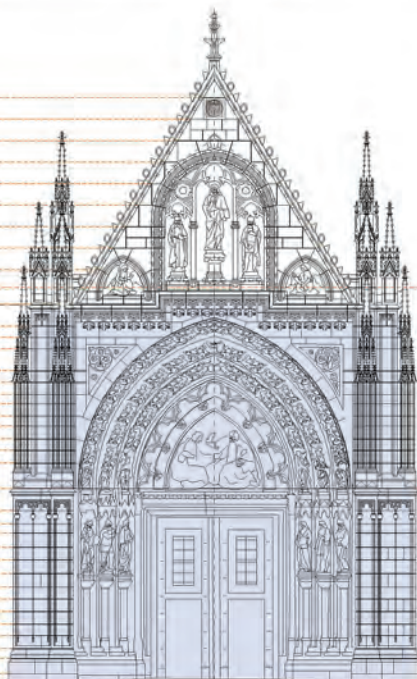
Preglednik oštećenja i prijedloga obnove portala prije izrade Glavnog projekta

- RAZORADNJA-
ZAMJENA NOVIM
ELEMENTIMA (arvertin)
- DJELOVNIČNA RAZORADNJA-
ZAMJENA NOVIM
ELEMENTIMA (klesak)
- KIPARSKO
RESTAVRATORSKI
RADovi -
TASELRANJE (klesak)

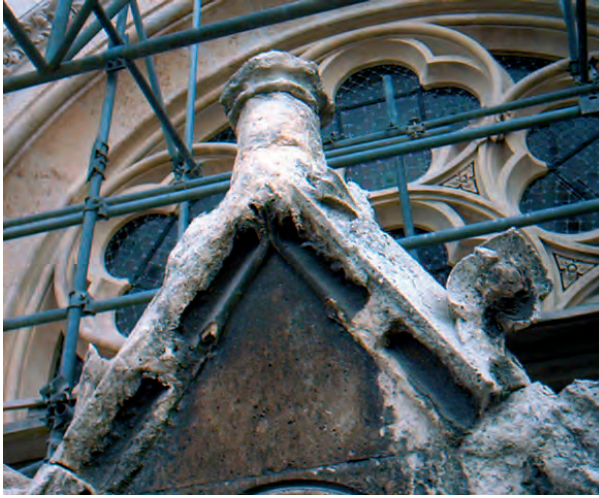
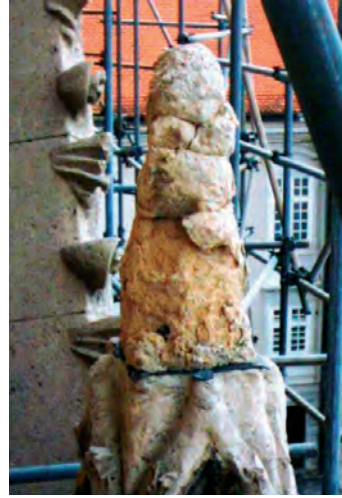
Dijelovi glavnog portala prije obnove

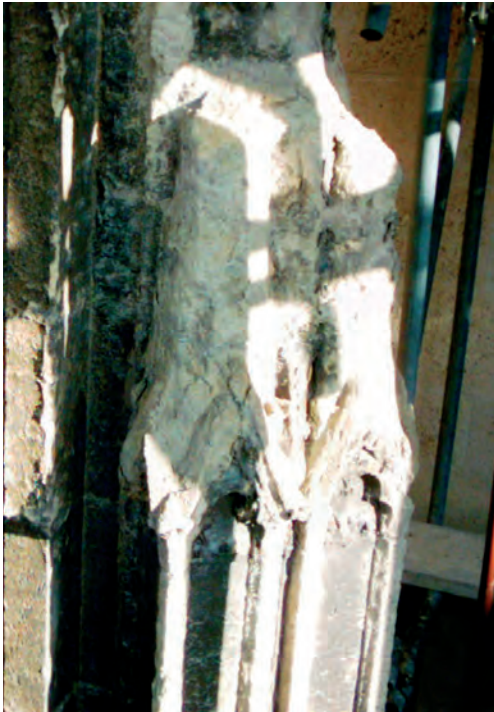
Dio glavnog portala prije obnove

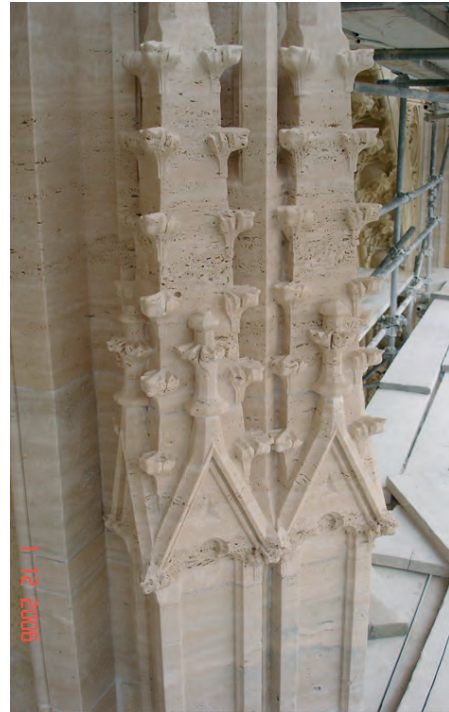
Obnovljeni dio glavnog portala

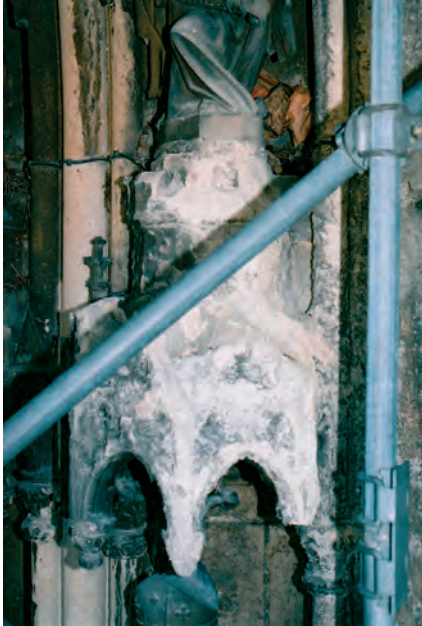
Baldahin glavnog portala prije obnove

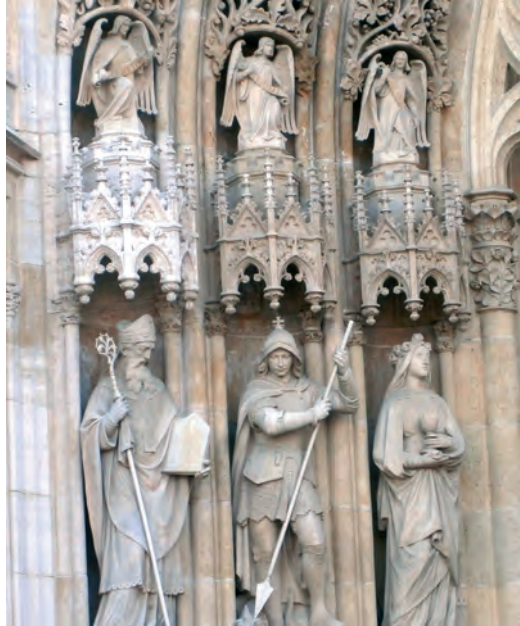
Obnovljeni baldahin sa skulpturama

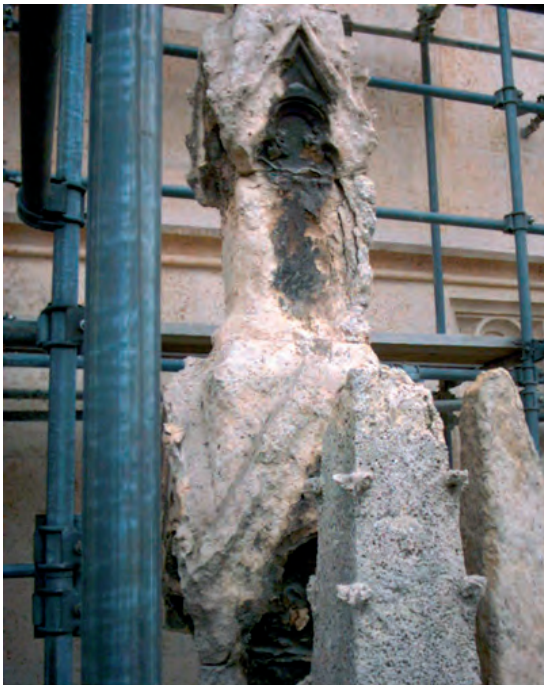
Fijala glavnog portala prije obnove

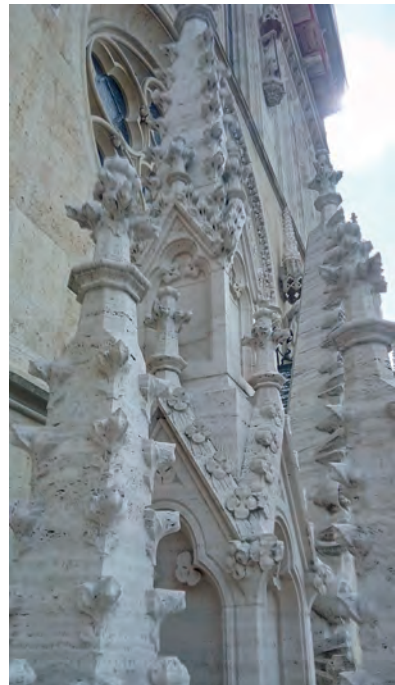
*Obnovljeni dio glavnog portala s
fijalama*

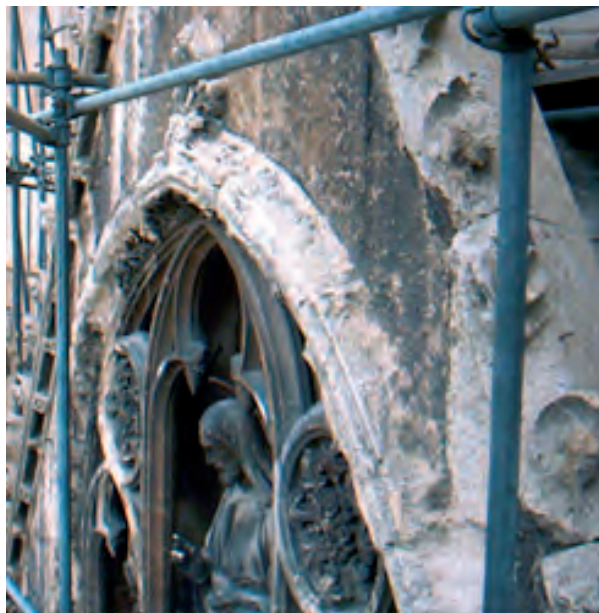
Dio glavnog portala prije obnove

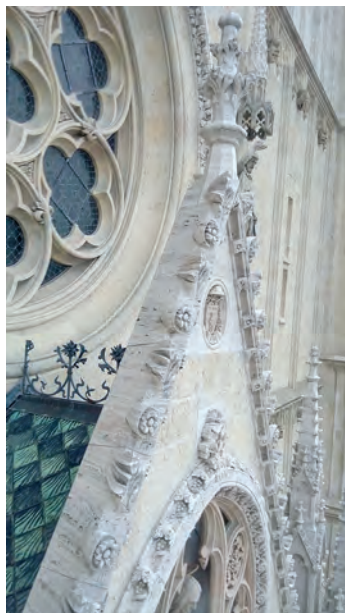
Obnovljeni dio glavnog portala

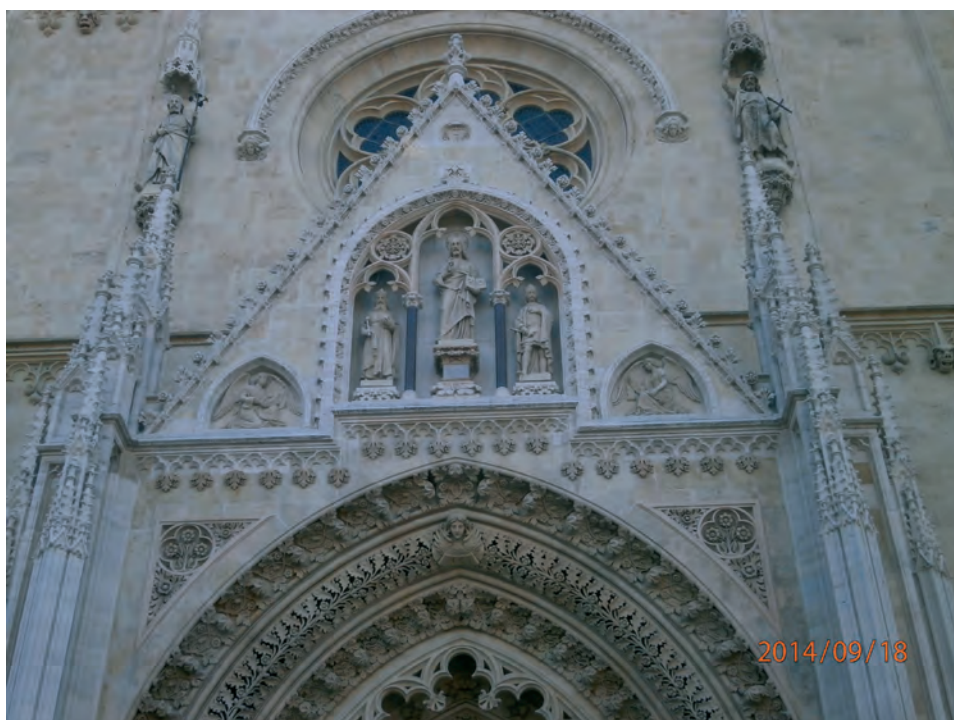
*Pogled na obnovljeni dio glavnog portala, 2006. godina
(klesarski rad radionice Kamen Pučišća d.o.o.)*

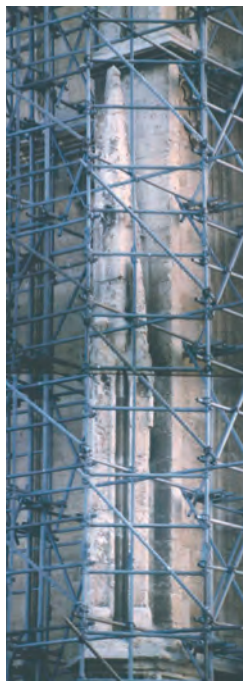
*Sjeverni kontrafori
zvonika prije obnove*

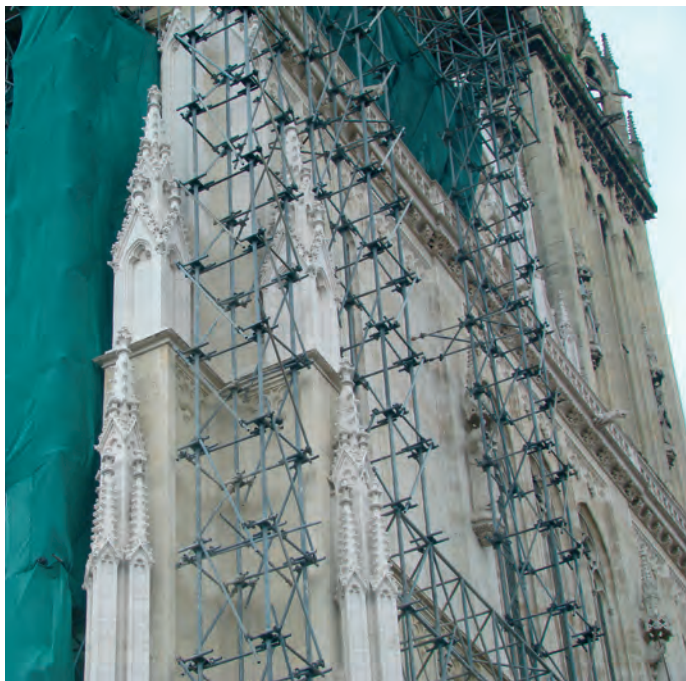
*Obnovljeni dio istih kontrafora zvonika
(klesarski rad radionice Kamen Pučišća d.o.o.)*

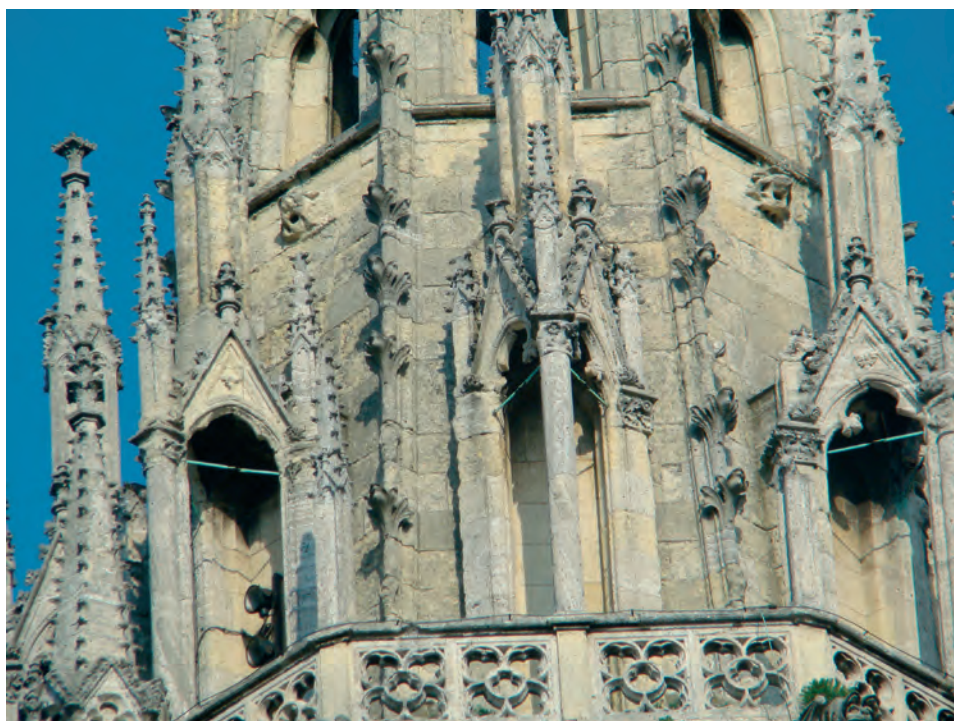
Oštećenja III. galerije južnoga tornja (završetak u tijeku)

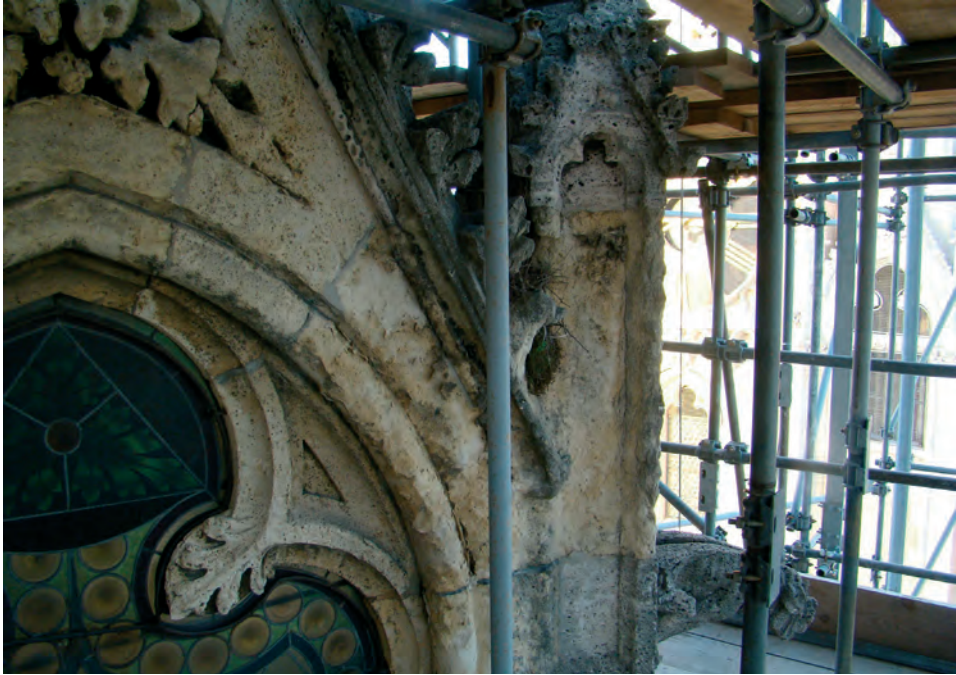
*Oštećenja baldahina II. galerije južnoga tornja na kojemu je vidljiva obnova 1938. – 1940.
(foto: D. Foretić)*

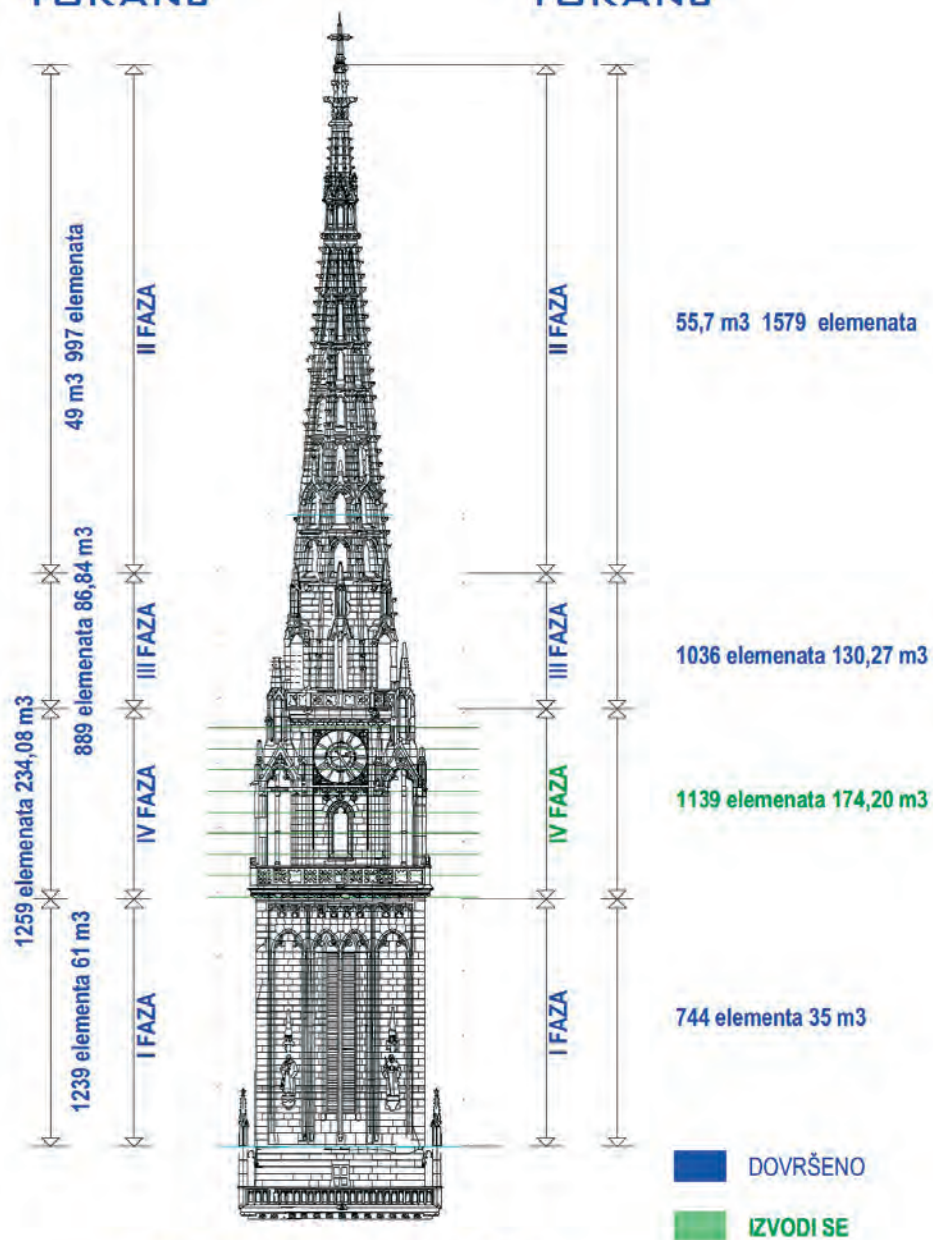
USPOREDNI POGLED JUŽNI I SJEVERNI TORANJ

Usporedni pogled na sjeverni i južni toranj s označenim obnovljenim elementima
