Zoran Boban i Anamarija Rupčić  
Split

## KONZERVATORSKO-RESTAURATORSKI RADOVI U SJEVEROZAPADNOJ NIŠI I PLOČNIKU KATEDRALE SV. DUJMA U SPLITU

*Stručni članak*

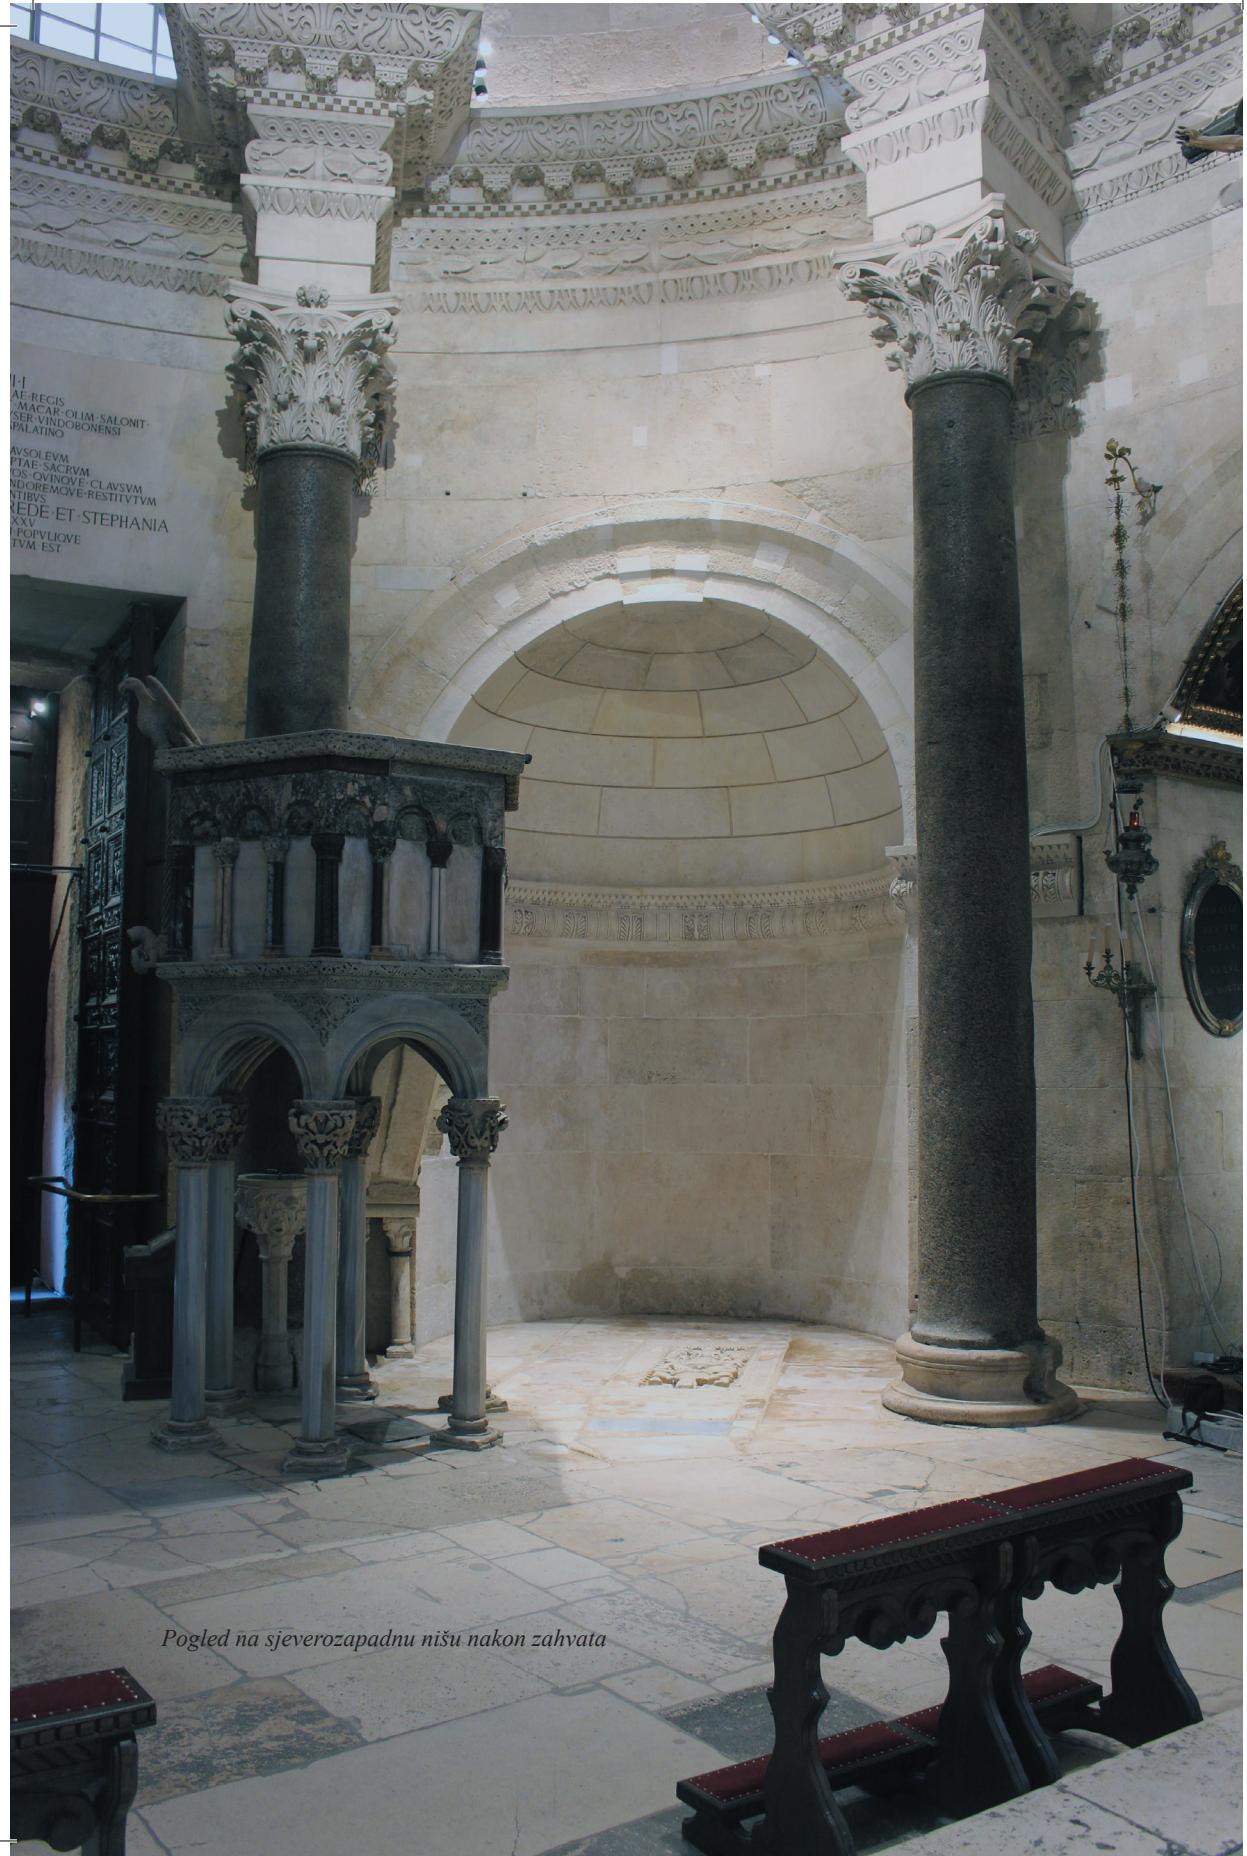
Pogled na sjeverozapadnu nišu nakon zahvata

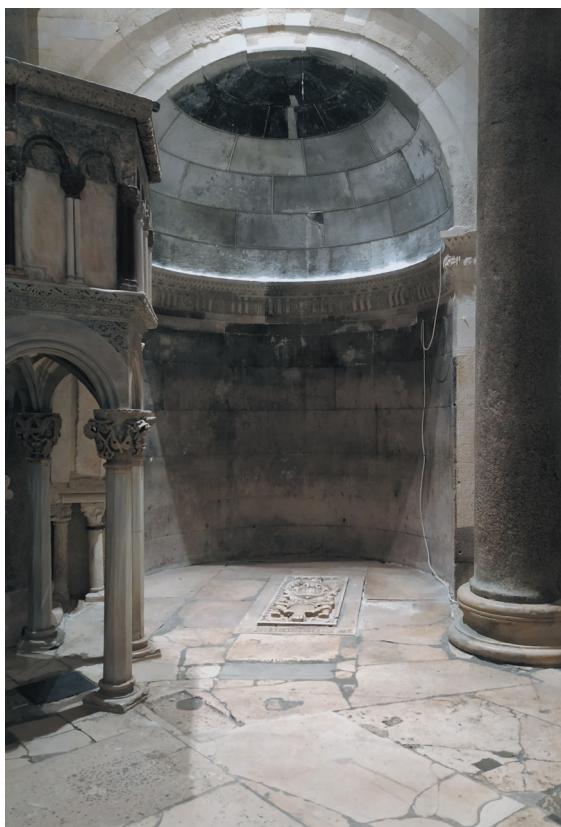
Sjeverozapadnu nišu splitske katedrale, kao i dio pripadajućeg kamenog pločnika, zauzimale su crkvene orgulje. Rasporedom i uređenjem crkvenog interijera, većim dijelom kamena niša i pločnik bili su prekriveni ormarom orgulja i drvenim stepenicama za zbor. Montaža orgulja prouzročila je različita recentna onečišćenja i oštećenja, uz već postojeće anorganske i organske procese izazvane zubom vremena. Shematskim prikazom zabilježene su vrste oštećenja i onečišćenja koje nalazimo na određenim pozicijama sjeverozapadne niše.

Pogled na sjeverozapadnu nišu prije zahvata

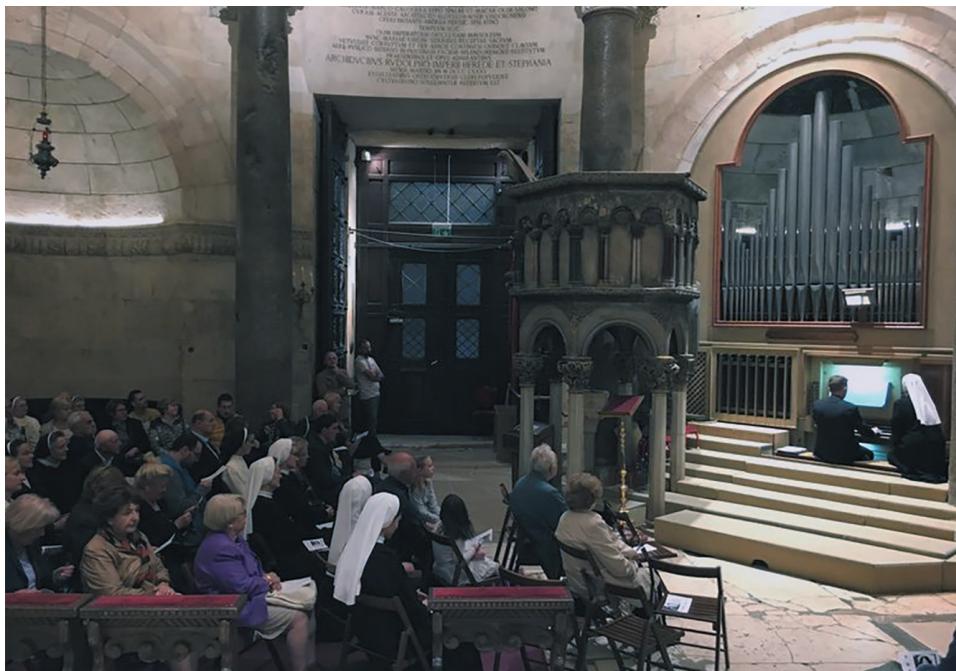
Obod sjeverozapadne niše bio je prekriven drvenom profiliranom letvicom koja je ostavila tragove boje na površini kamena. Da bi se montirale i sigurno fiksirale orgulje, različiti željezni elementi usidreni su u površinu kamena. Raznovrsni metalni elementi nalaze se unutar prostora sjeverozapadne niše: čavli, vijci, kopče, klamfe i sl. Neki od tih metalnih materijala napravljeni su od nehrđajućeg čelika, a neki od željeza. Određeni željezni elementi predstavljaju opasnost za raspucavanje kamena i trebali bi biti trajno uklonjeni.

*Orgulje prije uklanjanja iz sjeverozapadne niše*

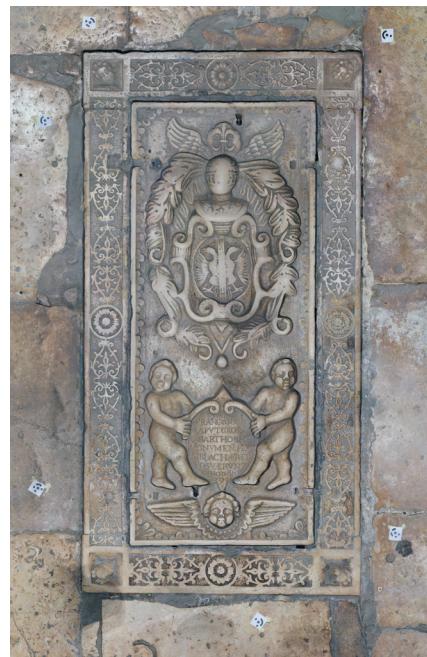
Preliminarnim pregledom nadgrobne ploče uočeno je da je kameni okvir / teler sastavljen iz četiri dijela, koji su signirani i numerirani kao G1, G2, G3 i G4. Okvir u presjeku ima oblik L-profilacije koja osigurava stabilnost i čvrstoću nadgrobne ploče (G5) koju sam profil nosi.

Na nadgrobnoj ploči (G5) dvije su željezne alke, a na vidljivim mjestima utora, gdje su nekada bile spone (klanfe) i osiguravale sigurni spoj okvira s pločom, preostala su dva željezna trna u olovnim čahurama. Izravno štetno djelovanje vlage uz proces oksidacije željeza izaziva koroziju elemenata (alki i trnova) koji su usidreni u površinu nadgrobne ploče. U nekim slučajevima potrebno je potpuno ukloniti željezne materijale, ovisno o stupnju kemijskih procesa koji su prethodno

navedeni. Sljubnice okvira i nadgrobne ploče ispunjene su sivim cementnim mortom, stoga ih je nužno ukloniti i ispuniti mortom primjerenih fizikalno-kemijskih svojstava. Na profiliranom kamenom okviru nalaze se tragovi cementnog mljeka koje mehaničkim metodama treba odstraniti.

Nadgrobna ploča obitelji Capogrosso  
prije restauracije

Na nadgrobnoj ploči, uz već spomenute osnovne procese čišćenja, uklonjeni su metalni trnovi i dvije željezne alke koje su zamijenjene alkama od nehrđajućeg čelika. Mehaničko čišćenje reljefa nadgrobne ploče i okvira izvedeno je različitim alatima od tradicionalnih klesarskih alata do ultrazvučne igle. Kameni okvir i nadgrobnu ploču groba bilo je potrebno spustiti na razinu pločnika katedrale jer su se u zatečenom stanju svojom visinom izdizali iznad njegove razine. Napravljena je metalna konstrukcija koja je upuštena u podkonstrukciju grobnog otvora te se

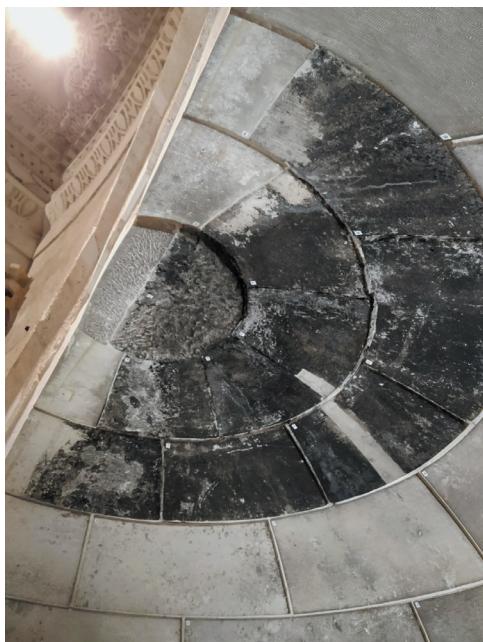
Anorganska onečišćenja tvore tamna obojenja u vidu crnih skrama<sup>1</sup> te prekrivaju veću površinu niše, a najviše su locirana na površini antičkih kamenih blokova

*Crne skrame na kaloti sjeverozapadne niše*

Izrazito crne skrame i naslage koje ni mehaničkim predčišćenjem nisu uspješno odstranjene s kamene plastike dalje su se čistile laserom.<sup>13</sup> Princip rada laserske tehnologije počiva na apsorpciji i refleksiji svjetlosti. Tamne nečistoće apsorbiraju lasersku svjetlost gdje dolazi do rezonancije čestica i na kraju do potpune eksplozije čestica onečišćenja i njihovo pretvaranje u finu prašinu. Laserska svjetlost u potpunosti se reflektira od površine u kojoj nema onečišćenja. Važno je naglasiti da se ovom metodom ne oštećuju ni kamen niti njegova patina jer se proces čišćenja zaustavlja na samoj površini epiderme.<sup>14</sup>

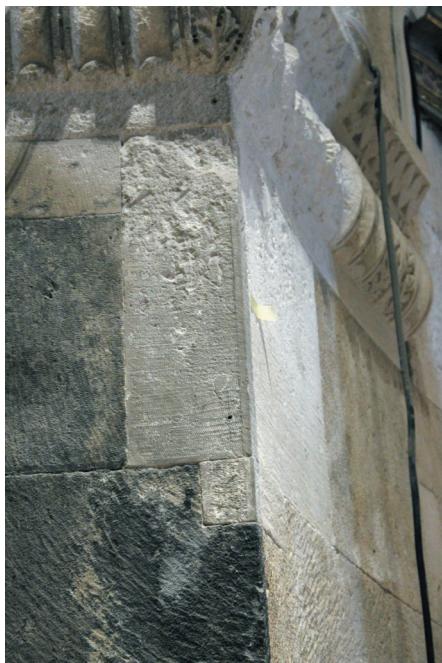
<sup>3</sup> Istočna strana niše, kameni blokovi koji formiraju friz i petu luku niše najviše su zahvaćeni problematikom osipanja i razlistavanja.

Uočena je reljefnost kamene površine u vidu škrapavosti, erodiranosti i razlistavanja. Oslabljivanje kamene strukture posljedica je štetnog djelovanja mikroklimatskih uvjeta. Procese propadanja vrlo vjerojatno su pospješile i topljive soli kao što su kloridi, sulfati i karbonati. Posljedica kristalizacije soli je pucanje, ljuštanje i mravljenje kamena.<sup>2</sup> S obzirom na već prisutno razlistavanje kamene površine, koje je izraženo na

*Osipanje kamenja prouzročeno štetnim solima na istočnom dijelu friza niše*

<sup>9</sup> Desalinizacija kamena tj. uklanjanje štetnih topljivih klorida i nitrata provela se oblogama od celulozne pulpe namočene u destiliranoj ili deioniziranoj vodi. Desalinizacija štetnih, topljivih sulfata izvršena je postavljanjem celulozne obloge namočene u otopinu amonijeva karbonata, nakon čega je ista površina neutralizirana celuloznim oblogama namočenima destiliranom vodom.

<sup>10</sup> Konsolidacija friza i svoda sjeverozapadne niše održana je nanošenjem otopine barijeva hidroksida.

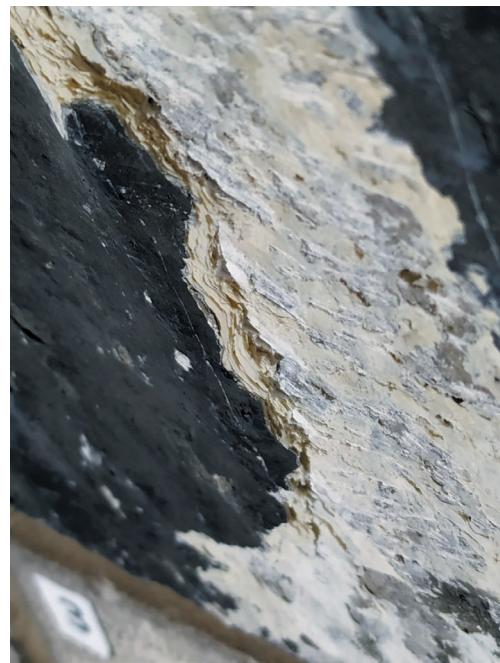
koji formiraju polukružni svod te obuhvaćaju cijeli zavučeni prostor. Na tom mjestu također se miješaju tamne skrame s kalcitnim naslagama, zajedno formirajući tvrde anorganske formacije. Višegodišnjim taloženjem, kalcitne cjedine nastale su kapilarnim penetriranjem oborinskih kiša i vlage, izbijajući na kamenu površinu niše.

*Kalcitne naslage na svodu niše*

Nakon ispiranja cjelokupne kamene plastike niše uočene su kalcitne formacije i tvrdokornije anorganske naslage koje su se prvotno uklanjale, stanjivale ili omekšavale kemijskim metodama. Ovaj proces čišćenja mora biti kontroliran i o njemu ne odlučuje pojedinac nego tim stručnjaka. Kemijsko sredstvo kojim se proveo zahvat čišćenja određeno je temeljem izvedenih proba i sonda čišćenja uz prethodno odobrenje nadzornih konzervatora. Tamne naslage, crne kore čistile su se pastom Monumentique C. Ova metoda odstranjuvanja pokazala je uspješne rezultate. Tragovi onečišćenja uklonjeni su bez oštećenja kamene površine, što čini ovu pastu podobnom za korištenje u restauratorskim zahvatima.

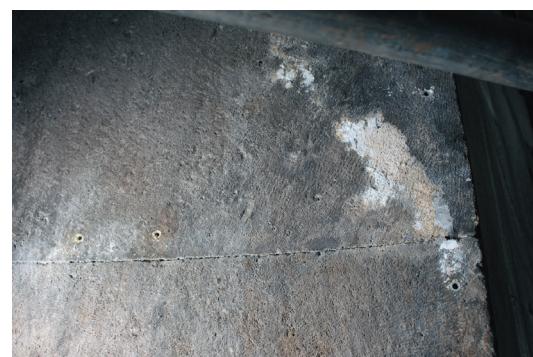
*Iscvjetavanje soli na kamenoj površini  
istočnog dijela niše*

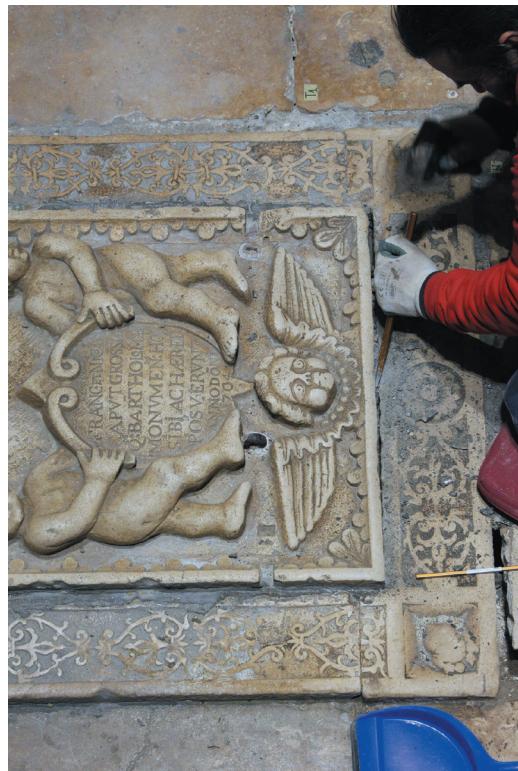
Čišćenje sljubnica na grobnici Capogrossi

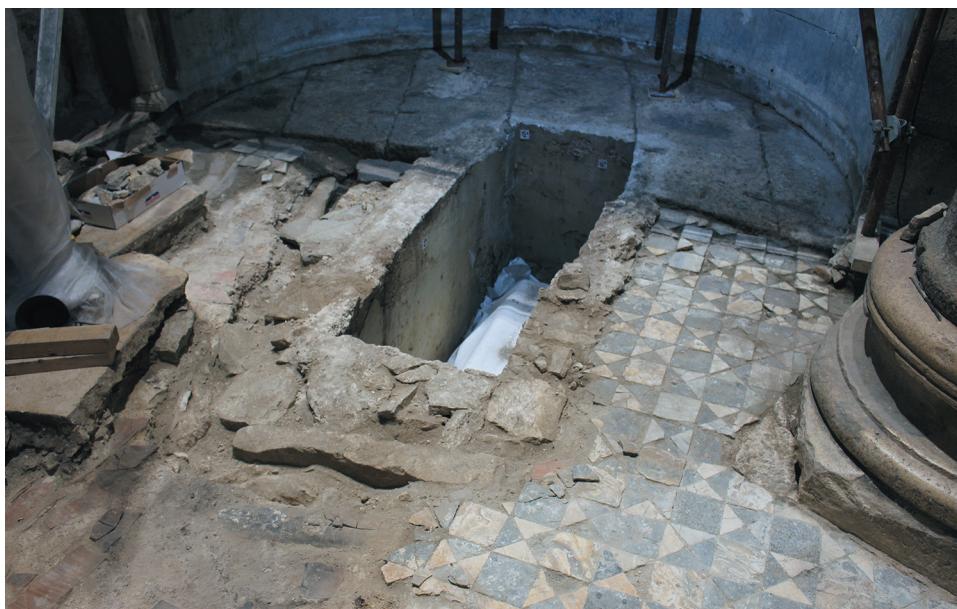
Postupnim otkrivanjem mozaika nužno je spriječiti daljnje odvajanje pločica od podnice. Podnica je sastavljena od sloja vapnenog morta u koji su potom horizontalno postavljeni ulomci keramike.<sup>19</sup> Velik broj pločica bio je odvojen od nosioca tj. od podloge ili napuknut. Na pojedinim zonama mozaika podnica je bila potpuno razasuta, fragmentirana i u praškastom stanju.

*Mozaik ispod kamenog pločnika prokopan grobnicom*

Zatim je bilo potrebno osigurati rubne dijelove mozaika kako bi se spriječio daljnji gubitak materijala. Zahvat je izveden tehnikom obrubljivanja tj. "opšivanja" mortom. Mort se sastoji od vapneničkog agregata, male količine gašenog vapna, akrilne smole i vode. Mort je nanošen slikarskom špatulom na rubne dijelove mozaika i podnica. Ovim zahvatom zaustavljen je daljnje rasipanje pločica mozaika i podnica. Na mjestima gdje su

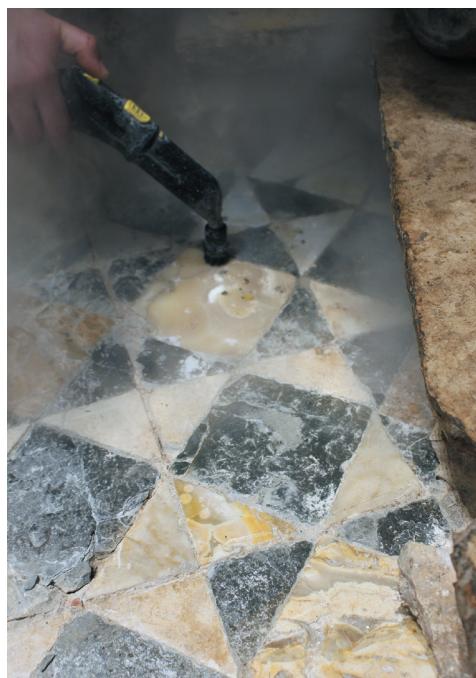
*Mokro čišćenje mozaika parnim čistačem*

Početak radova započinje uzastopnim suhim i mokrim metodačima čišćenja. Suhe metode čišćenja mozaika i podnica podrazumijevaju čišćenje kistovima uz lagano ispuhivanje i kontinuirano usisavanje većih nakupina prašine. Nakon suhog čišćenja, slijedi mokro koje se izvodi destiliranom vodom uz korištenje mekih četkica, sružvica i pamučne vate.

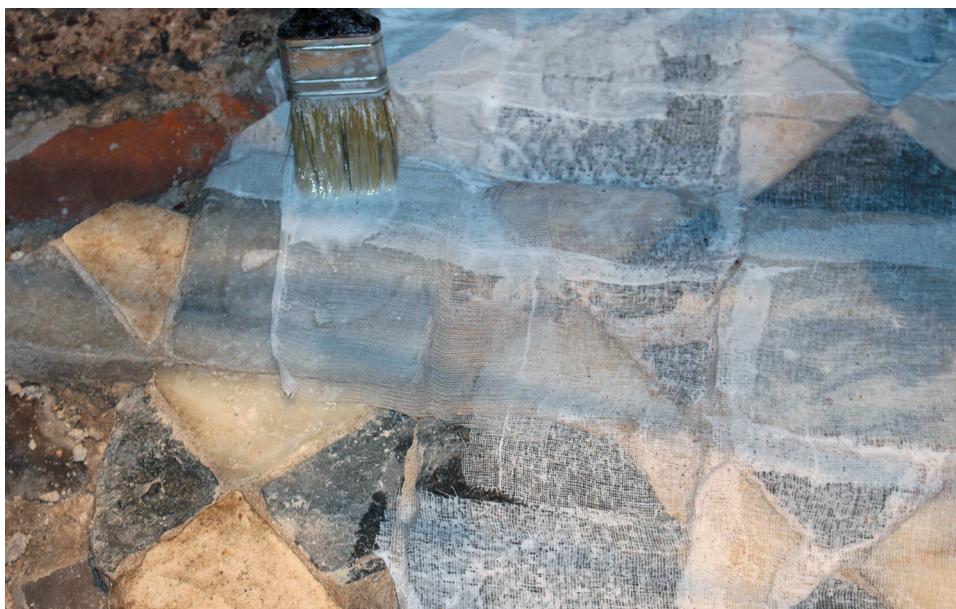
*Preventivna zaštita mozaika postavljanjem slojeva gaze namočenih u Vinavil*

Nakon snimanja i dokumentiranja, površina mozaika preventivno je zaštićena vodotopivim ljepilom<sup>21</sup> i gazom. Gaza se stavlja u tri sloja i svaki se sloj posebno premazuje kistom s Vinavi-

lom te se treba dobro posušiti prije svakog sljedećeg premazivanja. Po završetku konzervatorsko-restauratorskog zahvata, potrebno je zaštititi fragmente kako se ne bi oštetili prilikom vraćanja kamenih ploča podnice. Fragmenti su prekriveni geotekstilom preko kojeg je nasut fini pijesak do potrebne razine kako bi se sljedeća faza (vraćanje ploča na izvorne pozicije) mogla uspješno provesti.

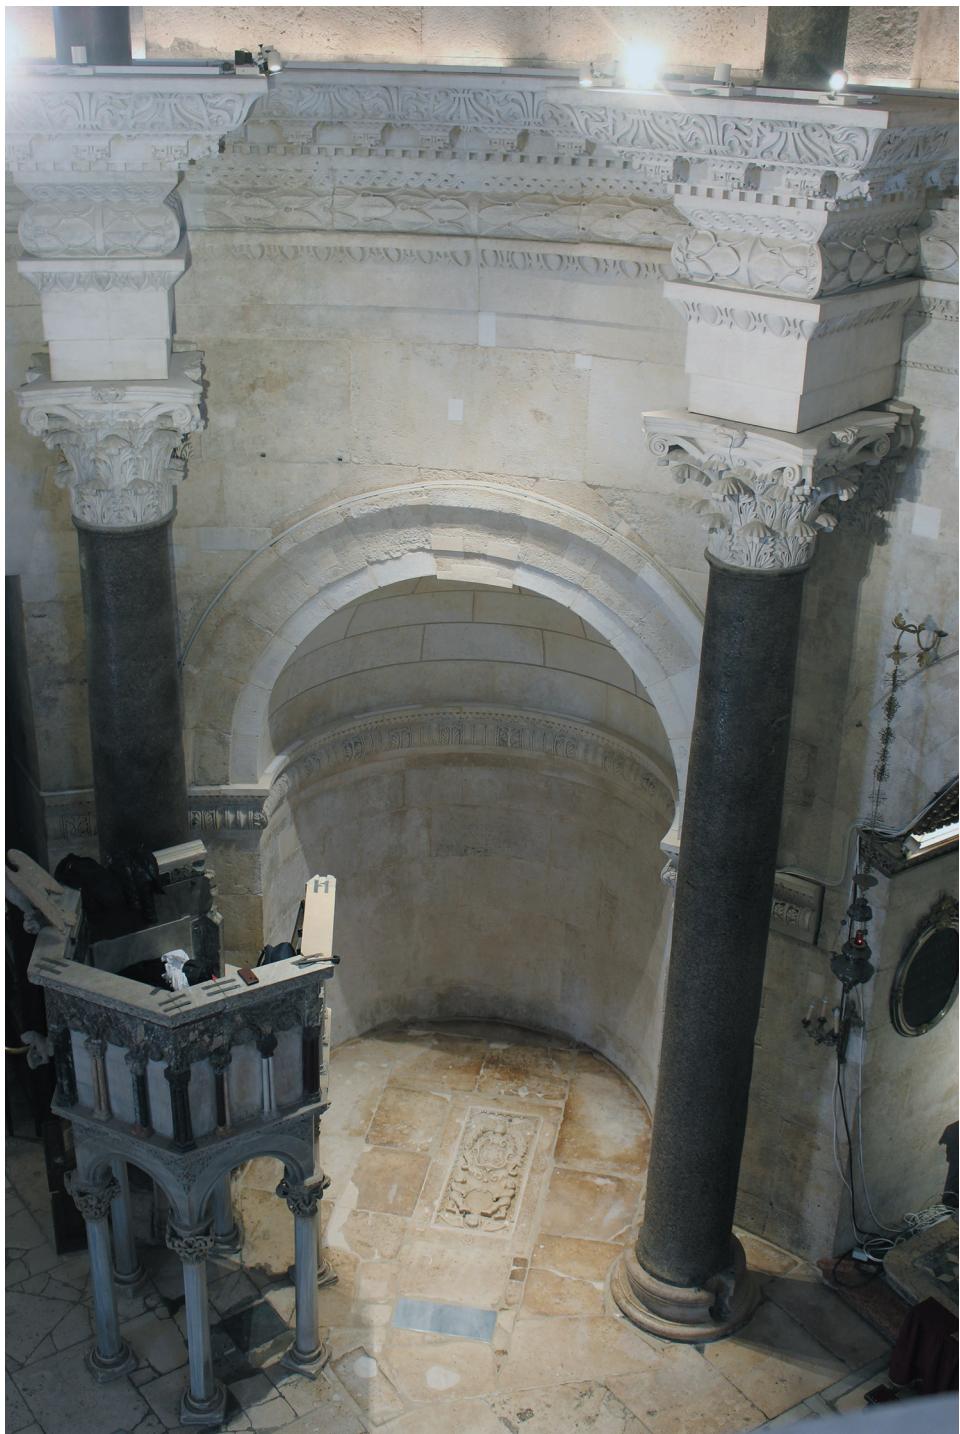
*Pogled na sjeverozapadnu nišu s pločnikom nakon zahvata*

Nakon svih zahvata, kamene su ploče vraćene na izvorno mjesto, podloga je nивелиранa pijeskom, a sljubnice među pločama ispunjene smjesom morta. Novi primijenjeni materijali na spojevima nisu vizualno integrirani u cjelinu, stoga su patinirani otopinom pigmenata i akrilne smole u vodi.
