## NAPRSLINE NA STAROM MOSTU U MOSTARU

**Sažetak:** Stari most u Mostaru je obnovljen sredinom 2004. godine. Prve naprsline su opažene 2007. godine. Proces nastajanja naprslina traje od tada neprekidno. U radu je predstavljen proces nastanka naprslina i komentirano je vertikalno pomicanje mjernih točaka na mostu od izgradnje novog mosta. Izvršena ja analiza ovih pojava i obrađeni su neki mogući uzroci njihovom nastanku.

## THE CRACKS ON THE OLD BRIDGE IN MOSTAR

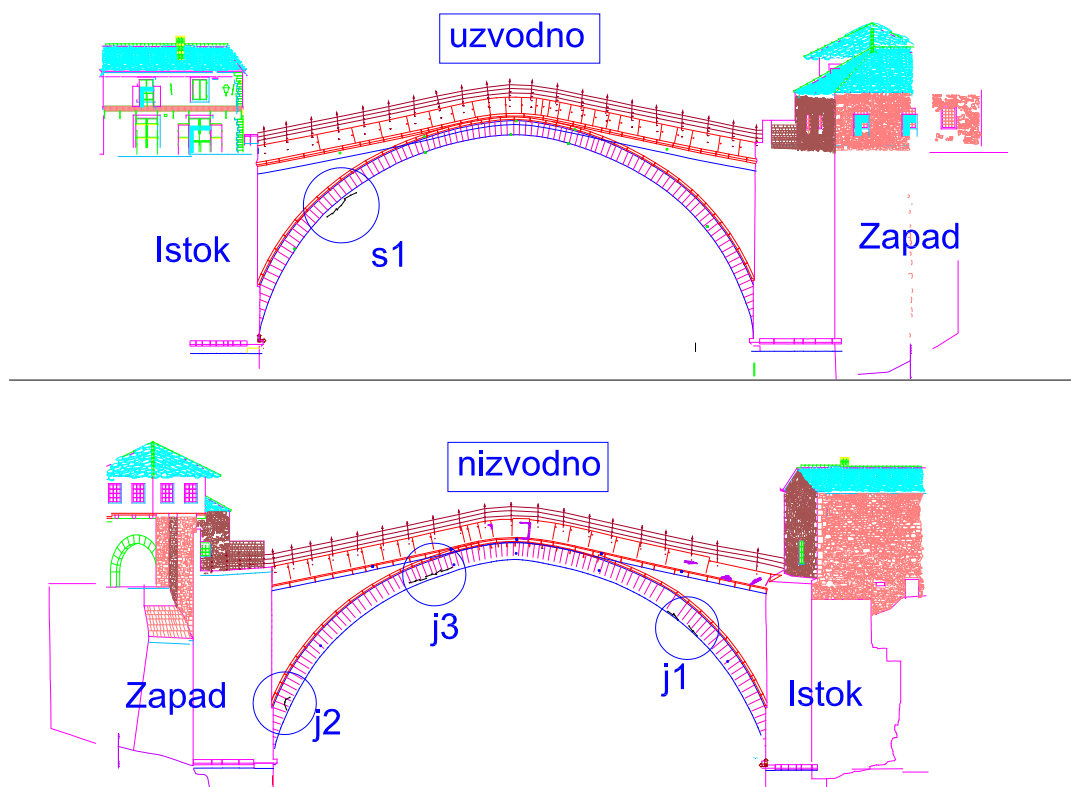
Krajem studenog 2007. godine na luku Starog mosta u Mostaru uočene su naprsline. Značajne naprsline se uočene na više mjesta na luku mosta. One se nalaze na sjevernoj i južnoj strani kamenog luka uz istočnu obalu mosta, oko polovice visine luka (S1 i J1), dok uz zapadnu obalu naprsline su samo na južnoj strani luka mosta na petini visine luka (J2). Također, s južne strane postoje i naprsline nešto niže od tjemene luka prema zapadnoj obali (J3)(1). Na intradosu mosta nisu uočene naprsline. Sve se naprsline protežu kroz više kamenih blokova luka i ne idu isključivo po spojnicama.

Slika 1. Naprsline iz 2008. godine (1)

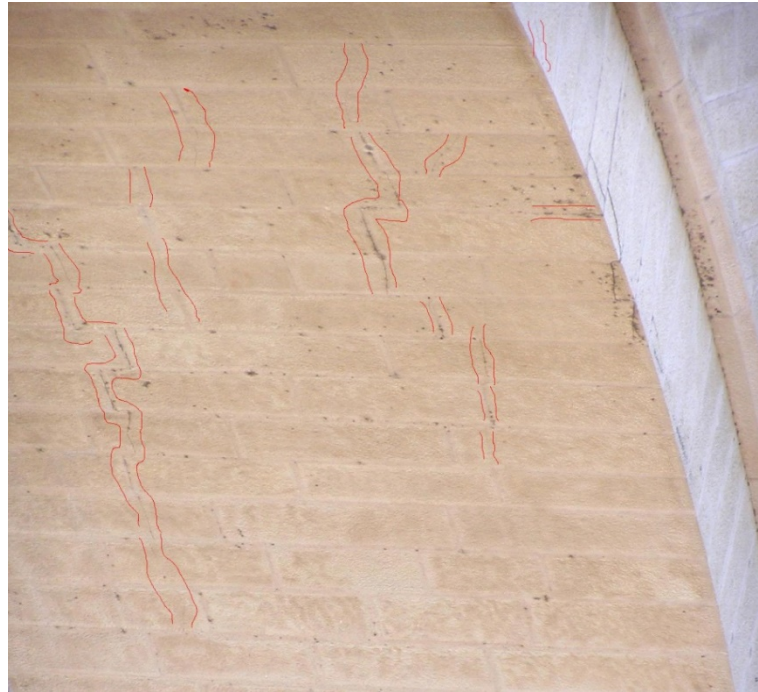
U slijedećih nekoliko godina naprsline na mostu su bile raspoređene na većoj površini luka mosta, a već 2008. godine pojavile su se i na intradosu mosta. Sredinom 2010. godine urađeno je prostorno snimanje mosta i načinjen je crtež naprslina na intradosu svoda mosta (3).

Slika 2. Naprsline na intradosu mosta 9.11.2008. godine

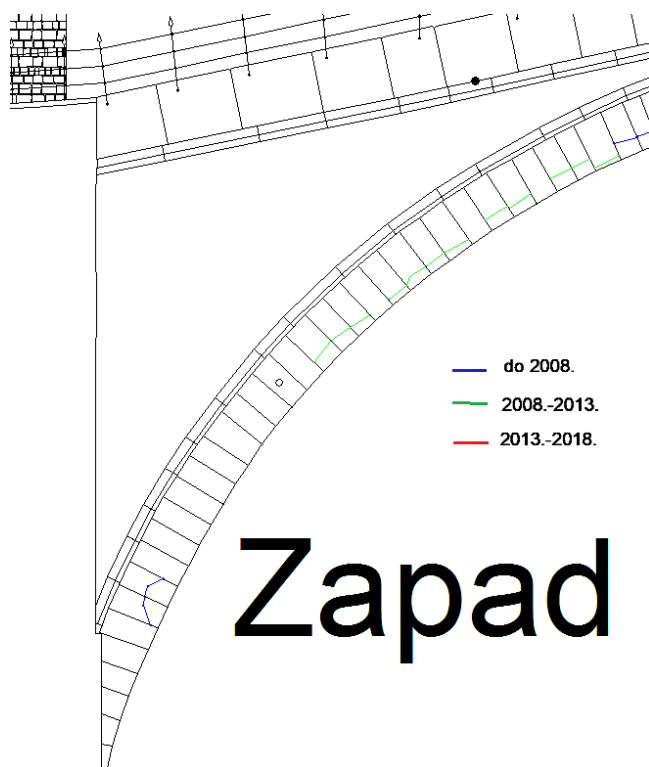
Slika 3. Skica naprslina na nizvodnoj strani luka mosta - zapad

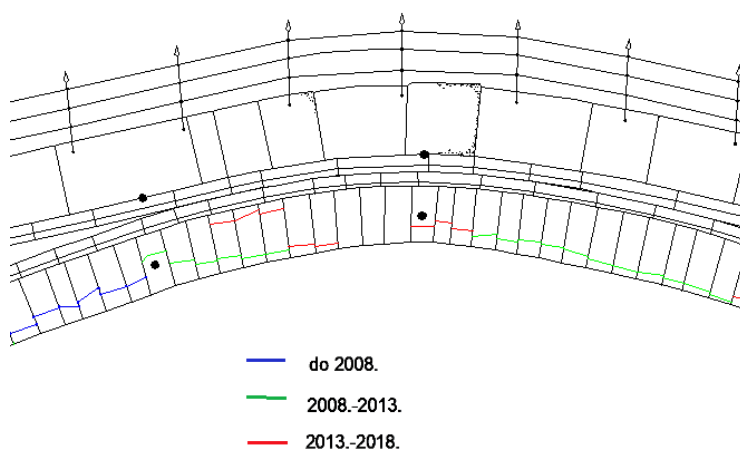
Slika 4. Skica naprslina na nizvodnoj strani luka mosta – sredina

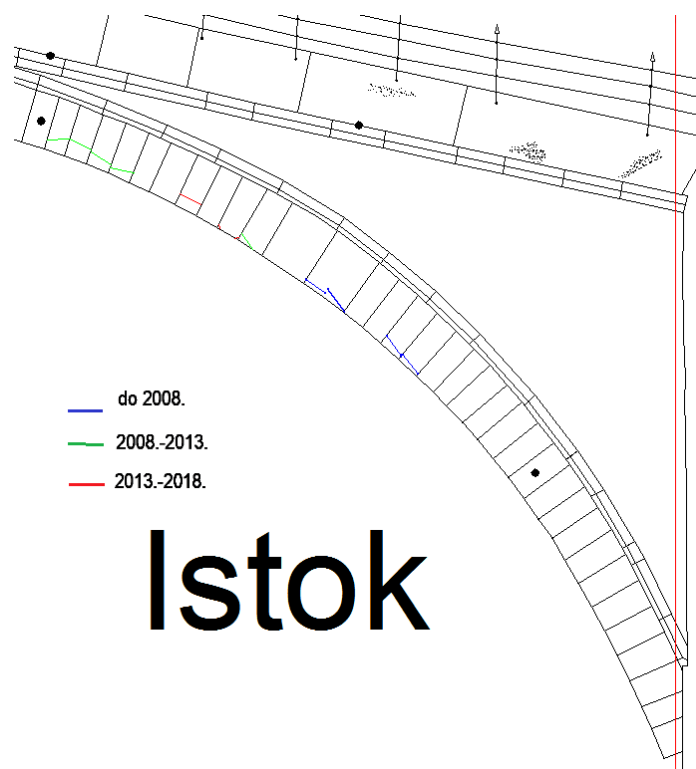
Slika 5. Skica naprslina na nizvodnoj strani luka mosta - istok

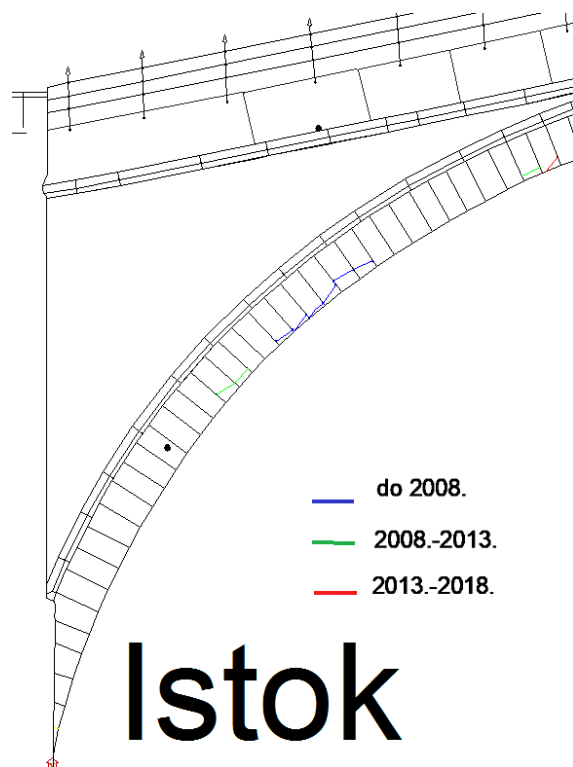
Slika 6. Skica naprslina na uzvodnoj strani luka mosta – istok

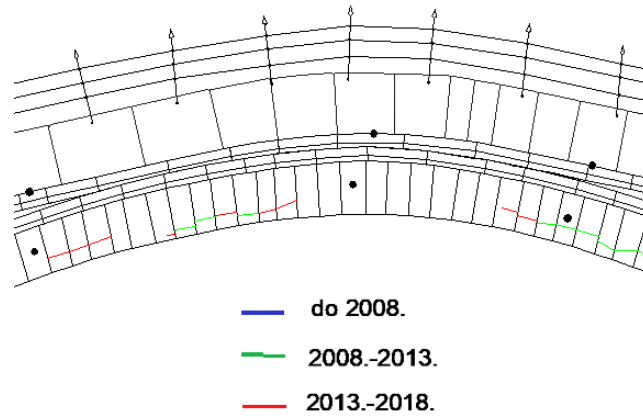
Slika 7. Skica naprslina na uzvodnoj strani luka mosta - sredina

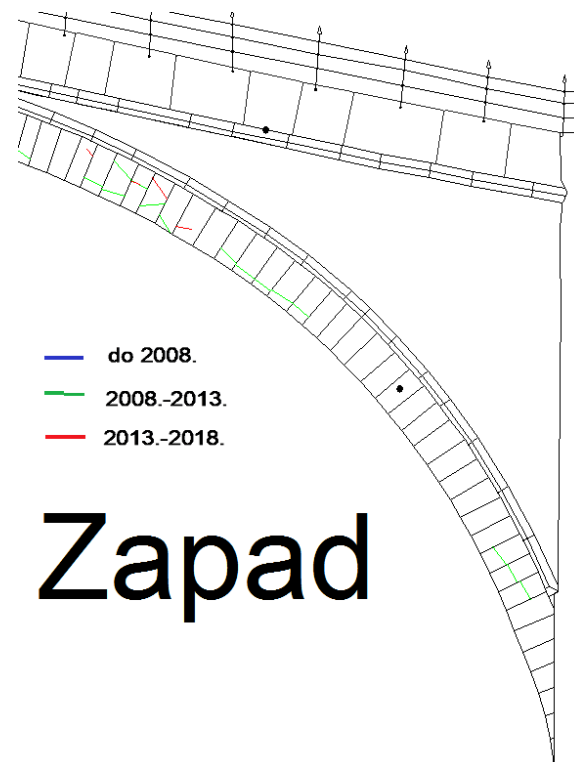
Slika 8. Skica naprslina na uzvodnoj strani luka mosta – zapad

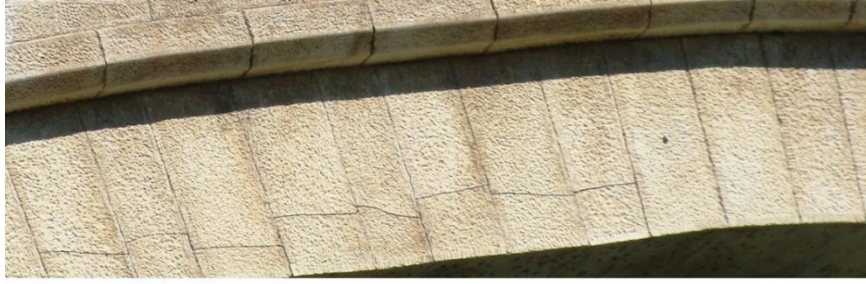
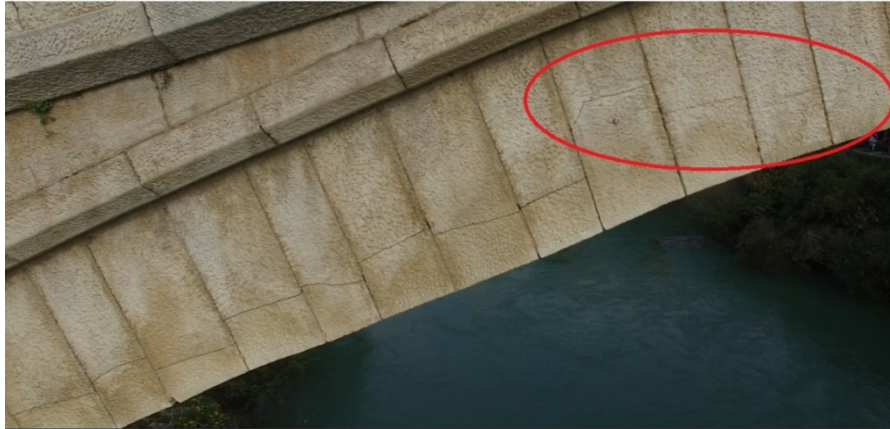
Posebno je interesantno razdoblje razvoja novih naprslina od snimka u proljeće 2018. do skorih snimaka početkom prosinca. U ovom periodu od pola godine nastao značajan broj novih naprslina na bočnim stranama svoda mosta.

Slika 9. Naprsline nizvodna strana luka iz 2013. i 2018. godine. Vidljive nove naprsline desno od repera

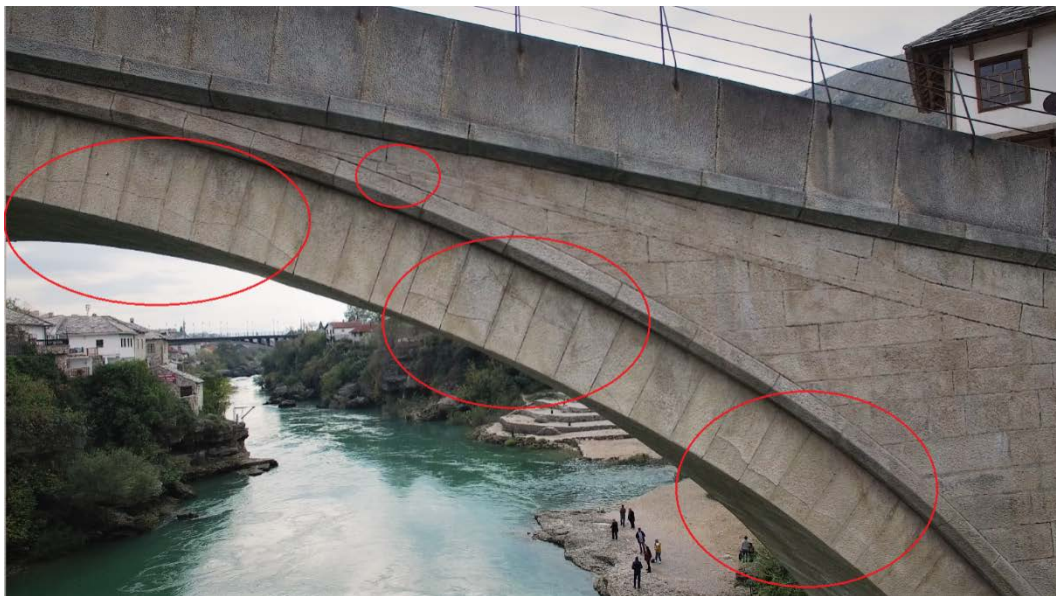
Slika 10. Naprsline na uzvodnoj strani luka 2018. godine

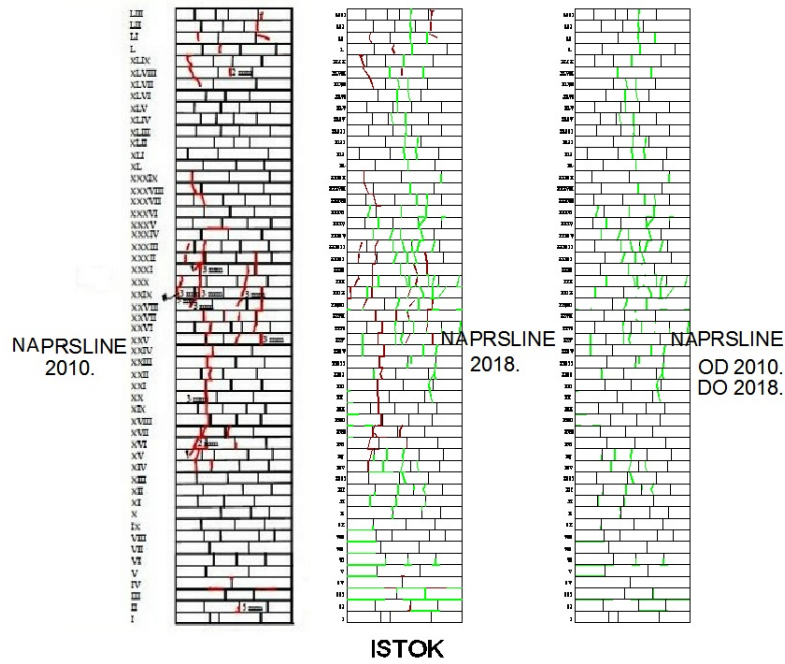
Slika 11. Skica naprslina intradosa svoda mosta prema istočnoj strani

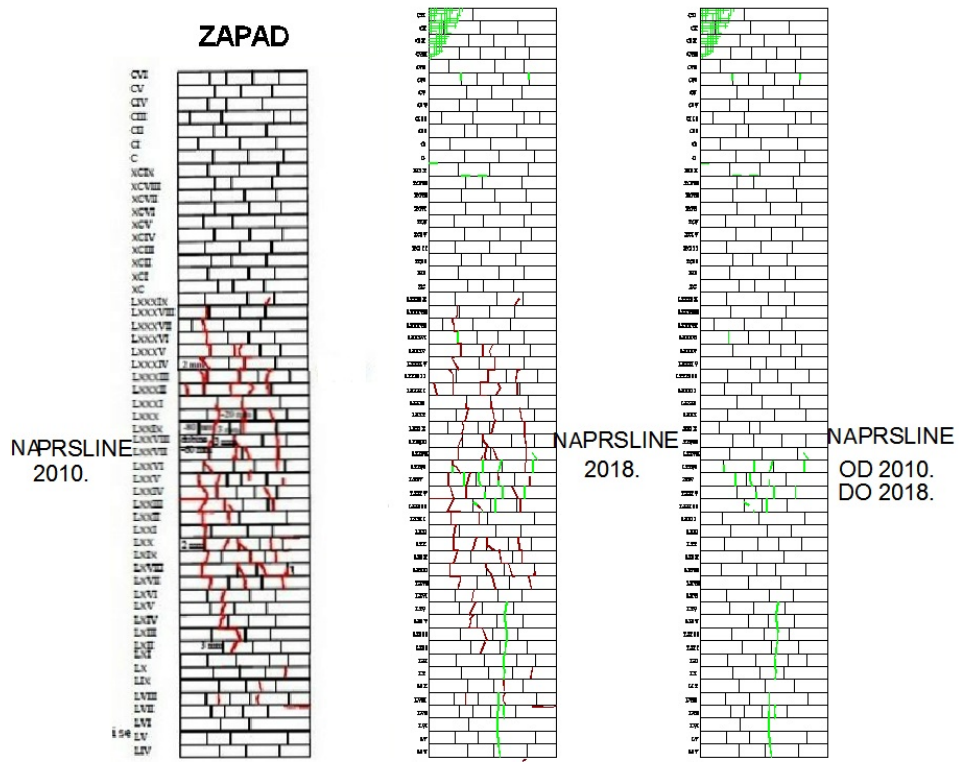
Slika 12. Skica naprslina intradosa svoda mosta prema zapadnoj strani

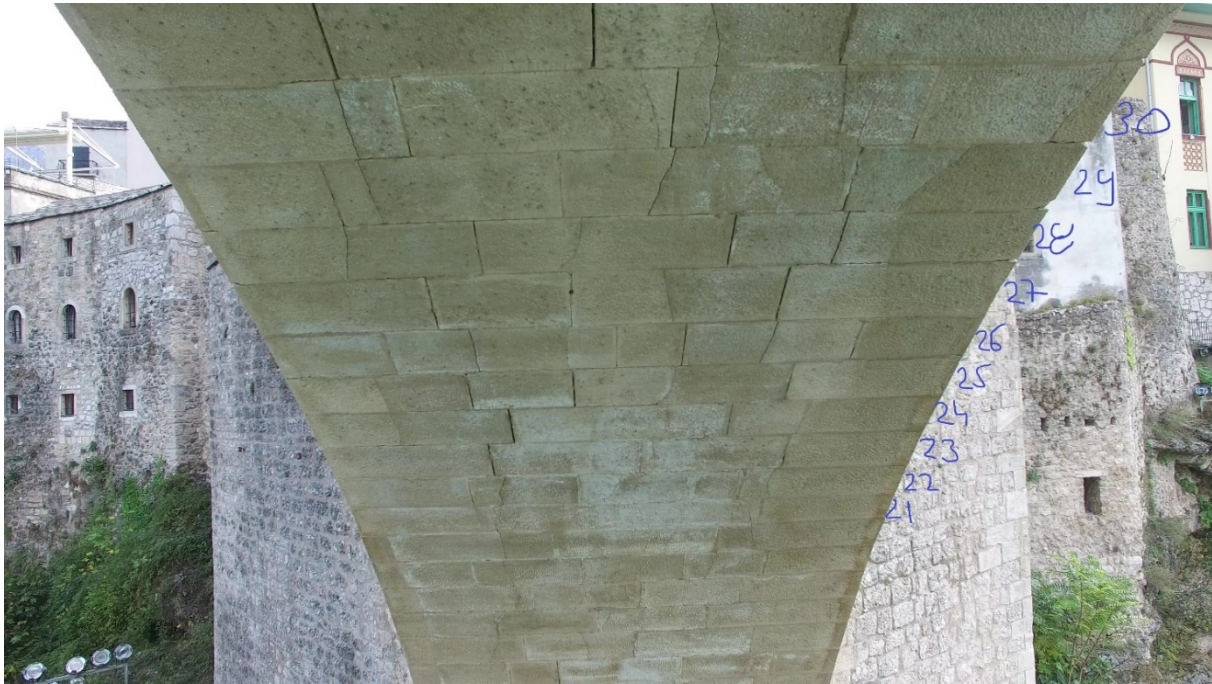
Slika 13. Naprsline na intradosu mosta istočna strana, 2018 godine

Mogući uzrok dugotrajnog nastanka naprsline može biti zajednički utjecaj velike vlastite težine, kruća konstrukcija novog mosta zajedno sa temperaturnim naprezanjem mosta i eventualna slabija kvaliteta kamena svoda mosta. Ovaj zadnji razlog se mora analizirati jer su sve naprsline nastale zbog naprezanja tlakom i cijepanjem kamena. Nema značajnih naprsline kroz spojnice od morta kao posljedica naprezanjem vlakom.

Naprsline koje nastaju u svodu mosta zadnjih desetak godina sigurno smanjuju sigurnost konstrukcije mosta. Pojava nastajanja novih naprslina pokazuje da proces još nije završen i da naprsline sve više ugrožavaju nosivost mosta. Zbog toga je hitno potrebno poduzeti aktivnosti koje će definirati stvarne razloge nastajanja naprslina na mostu. Potrebno je predložiti mjere sanacije postojećih naprslina i mjere koje će otkloniti mogućnost nastajanja novih. Vrijeme nam ističe.

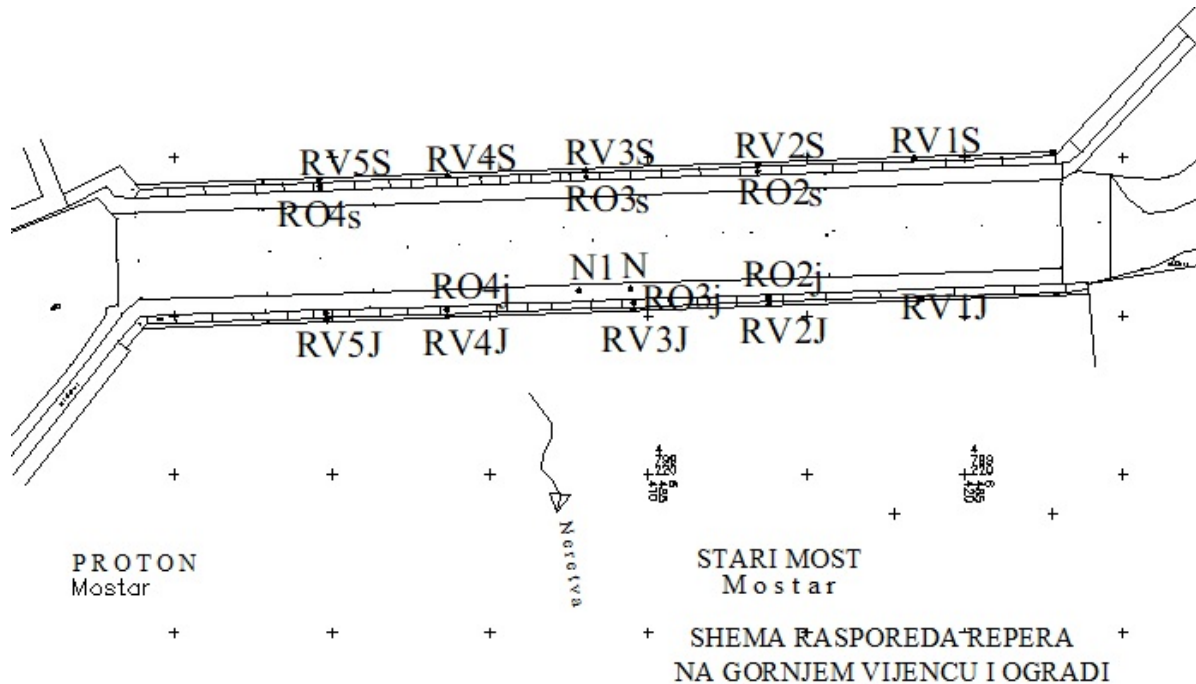
Slika 14. Položaj repernih točaka

Analizom vrijednosti deformacija vidi se da se vrijednosti na reperskim točkama RV3 (sredina mosta) povećavaju prema gore (negativni progib) kako vrijeme prolazi, dok se vrijednosti kod reperskih točaka RV1 i RV5 negativno povećavaju (progib). Ova povećanja apsolutnih vrijednosti deformacija se pokazuju i kod mjerenja zimi i ljeti. Apsolutne vrijednosti podizanja reperskih točaka RV3 ljeti su veće od zimskih, dok je za rubne reperne točke RV1 i RV5 obratno.
