## Josip Čuzela

# Prilog obnovi kupole katedrale Sv. Jakova u Šibeniku

Stručni rad – Professional paper  
predan 20. 12. 1994.

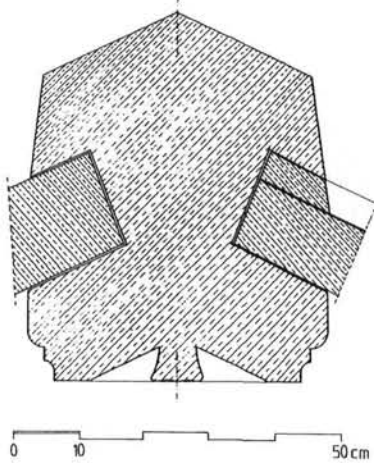
Katedrala Sv. Jakova, Šibenik, presjek kroz rebro kupole (crtao M. Škugor d.i.a.)

Nakon pogodaka u kupolu, oštećenja rebra i pojave rupe na kamenoj ploči bilo je moguće nešto više saznati o načinu slaganja elemenata kupole. Rebro kupole je u presjeku od jednog komada kamena. Bočno ima utore u koje je s lijeve i desne strane ulazila ploča (sl. 1). U utorima je ploča prije rekonstrukcije iz 1852–

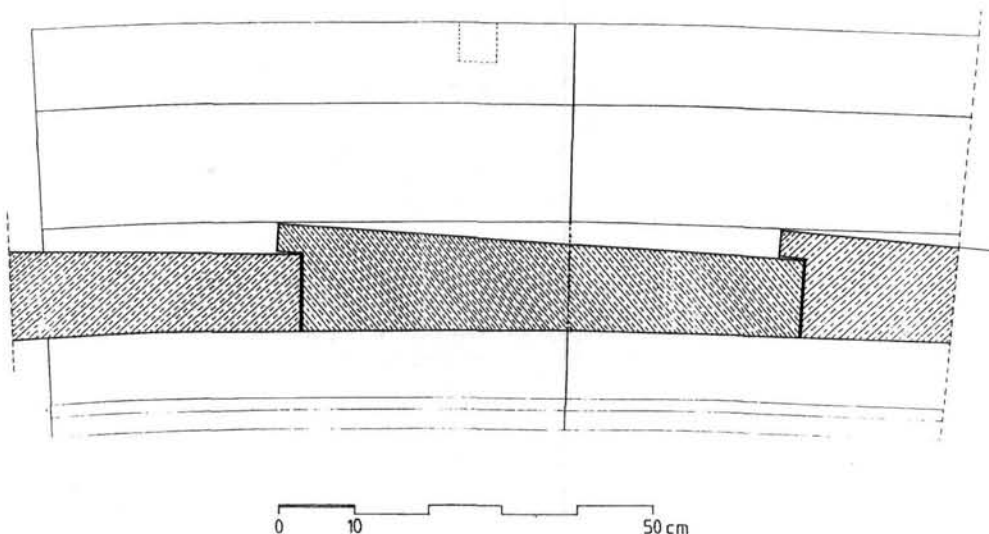
Katedrala Sv. Jakova, Šibenik, presjek kroz ploče (crtao M. Škugor d.i.a.)

1854. godine bila ukliještena kamenom u gotovo cijeloj dužini segmenta rebra, a razlog je razlika u debljini ploče (sl. 2). Nakon rekonstrukcije kupole u 19. stoljeću ploča je u utoru učvršćena pomoću smjese porculanskog cementa.

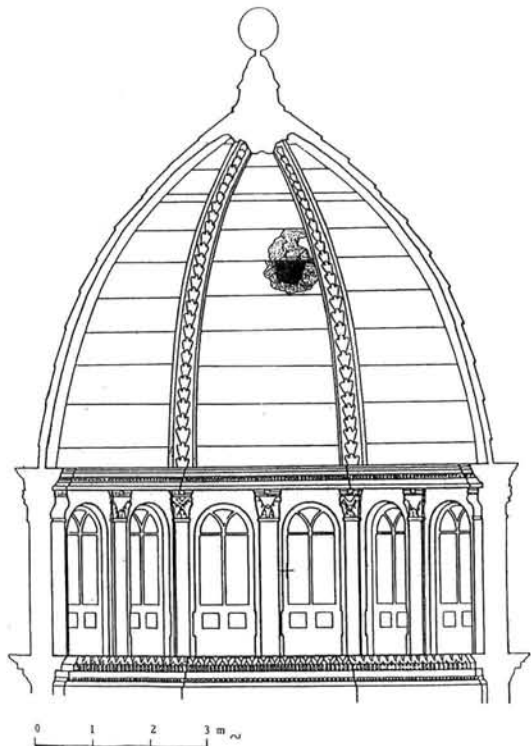
su izravno pogodila najmanje četiri projektila. Tri projektila pogodila su južno i jugozapadno polje kupole, dok je jedan projektil oštetio pilastar na tamburu kupole.

- Na petoj ploči, brojeno odozdo, uz rebro je oštećen brid na spoju s donjom pločom. Oštećenje je školjkasto dužine 6 cm i visine oko 1 cm.
- Na šestoj ploči probijena je rupa ovalnog oblika na gornjem rubu ploče na udaljenosti od 20 cm od rebra. Vanjski rubovi su oštri a prema unutra se šire u formi krnjeg stošca. Promjeri oštećenja su s vanjske strane 46/34 cm, a s unutrašnje strane 90/60 cm. Od rupe se šire radijalne pukotine vidljive s unutrašnje strane. Najizrazitija je pukotina koja se vodoravno pruža prema reški između klesanaca u jugozapadnom rebro. S ploče je otpao zub u dužini oko 185 cm; na dužini od 60 cm zub je povukao i dio ploče. Paralelno s donjim rubom vidljive su pukotine na vanjskoj i unutrašnjoj strani ploče u dužini oko 105 cm.

- Na sedmoj ploči oštećenju istim projektilom s vanjske strane vidljiv je školjkasti lom duljine 50 cm i visine 10 cm. S unutrašnje strane otpali su dijelovi ploče od donjega do gornjega ruba.

- Na osmoj ploči oštećenja su slična oštećenjima sa sedme ploče. Kamen je raspucao i pojedini dijelovi su klimavi. Izrazito velika pukotina pruža se prema reški između klesanaca u rebro. Mort između ploča i rebra je raspucao. S unutrašnje strane otpao je zbog loma dio ploče. Na toj je ploči vidljivo još nekoliko pukotina.

- Peta ploča odozdo ima vidljive dvije pukotine dužine oko 25 cm.
- Na vanjskoj strani šeste ploče nastala su površinska oštećenja. S unutrašnje strane uočava se školjkasti lom. Dio raspuklina u ploči je otpao, a dio će sam pasti.

Katedrala Sv. Jakova, Šibenik, presjek kroz kupolu s prikazom oštećenja (crtao B. Fonquernie d.i.a.)

- Rebro kupole prema jugu oštećeno je izravnim pogotkom u sedmi segment brojeno odozdo. S vanjske strane je dio bloka raspukao i kamenje je otpalo. S unutrašnje strane uzduž cijelog bloka vidljive su pukotine. U unutrašnjosti blok je izmaknut za oko 5 cm prema zapadu.
- Na šestom klesancu vidljiva je poprečna pukotina.
- Osmi segment istog rebra ima oštećenja na dodiru s donjim blokom.

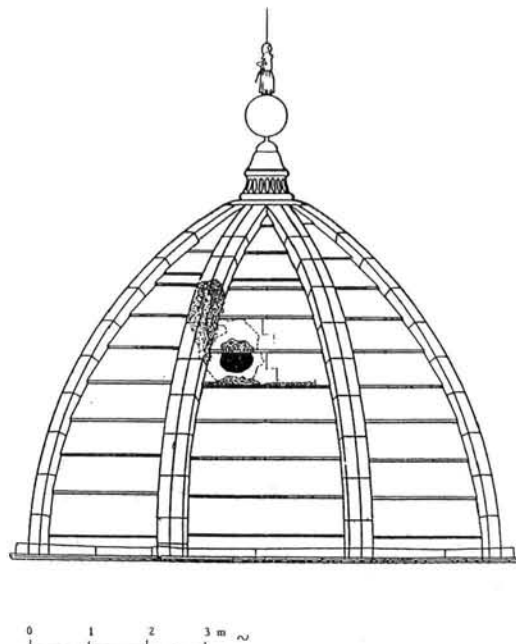
Katedrala Sv. Jakova, Šibenik, pogled na kupolu s prikazom oštećenja (crtao B. Fonquernie d.i.a.)

- S vanjske strane uočavaju se oštećenja izazvana rasprskavanjem na sedmoj ploči.

- Središnji stup na jugoistočnoj strani tambura dobio je izravan pogodak. Dio stupa je odvaljen, a preostali se raspucali. U funkciji je prema procjeni svega 1/3 površine.<sup>4</sup>
