Konzervatorsko-restauratorska sanacija monoksila iz Gabajeve Grede

MLADEN MUSTAČEK

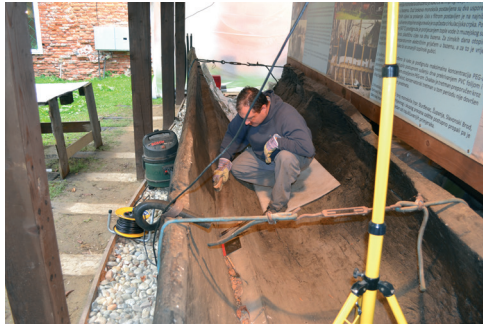
Sl. 1. Radovi na čišćenju monoksila
(snimio: M. Mustaček, MCPA u Zadru).

Provedeno je temeljito čišćenje unutarnje i vanjske površine monoksila pomoću raznih četki uz povremeno korištenje tople vode. Najprije su očišćene unutrašnje površine monoksila dok je čišćenje vanjskih površina provedeno nakon podizanja monoksila s razine tla. Tijekom procesa čišćenja iz pukotina drva uklonjene su veće naslage slatkovodne vegetacije i pijeska natopljenog *polietilenglikolom*. U procjepima je pronađeno više izvornih zatega i čavala koji su uslijed deformacije forme predmeta otpali sa svog mjesta. Nakon površinskog uklanjanja naslaga zemlje i vegetacije nužno je bilo ukloniti i površinski sloj konsolidanta jer su nečistoće integrirane u konsolidant prekrivale izvornu površinu drva.

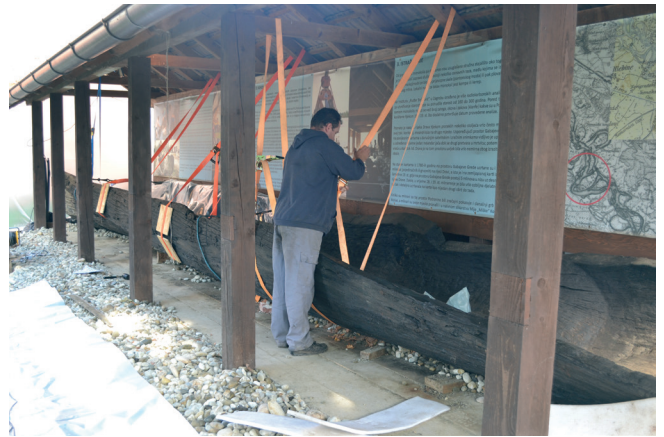
Pregledom stanja monoksila evidentirana su oštećenja nastala u vremenu od primarne konzervacije pa je tako uslijed popuštanja neadekvatnih obujmica tijekom vremena došlo do veće deformacije uzdužne pukotine u dužini od 10 m koja se izvinula i potpala pod trup. Zabilježena je i neravnomjerna zasićenost drvene strukture konsolidantom, koja se na pojedinim dijelovima monoksila očitovala u rošenju i izbijanju konsolidanta na površinu. Na mjestima postavljenih zatezних obujmica, na krmenom i središnjem dijelu monoksila, uslijed pritiska došlo je do oštećenja površine drva u obliku više žljebastih utora.

Sl. 2. Ispravljanje deformiranog dijela trupa
(snimio: M. Mustaček, MCPA u Zadru).

Napuknuti dio trupa dužine 10 m bio je izvijen u stranu ispod razine prirodnog spoja za oko 15 cm. Kako postupak ispravljanja ne bi izazvao pucanje drvene strukture, deformirani dio trupa najprije je izoliran pomoću PE folije nakon čega je tretiran vrućom parom.

Izloženost vrućoj pari djelomično je otpila primarni konsolidant i tako povećala savitljivost drvene strukture nakon čega je započeo postupak ispravljanja. Na deformirani dio trupa postavljeno je više zateznih traka. Pažljivim povremenim zatezanjem bočni dio trupa postupno je podignut i utegnut čime je vraćen u prvobitni položaj.

Vraćanjem dijela trupa u prvobitni položaj postao je vidljiv pravi razmjer deformacije na krmenom dijelu trupa, koji je bio izvijen u visinu u odnosu na prirodni spoj oko 60 cm. Ispravljanje ove deformacije obavljeno je istim postupkom zatezanja čime je forma monoksila vraćena u prvobitno stanje. Nakon završenog postupka ispravljanja, monoksil je postavljen i pričvršćen na posebno izrađeno metalno postolje koje će omogućiti dugotrajno očuvanje forme, lakše održavanje, a ujedno i adekvatnu muzeološku prezentaciju.¹⁰

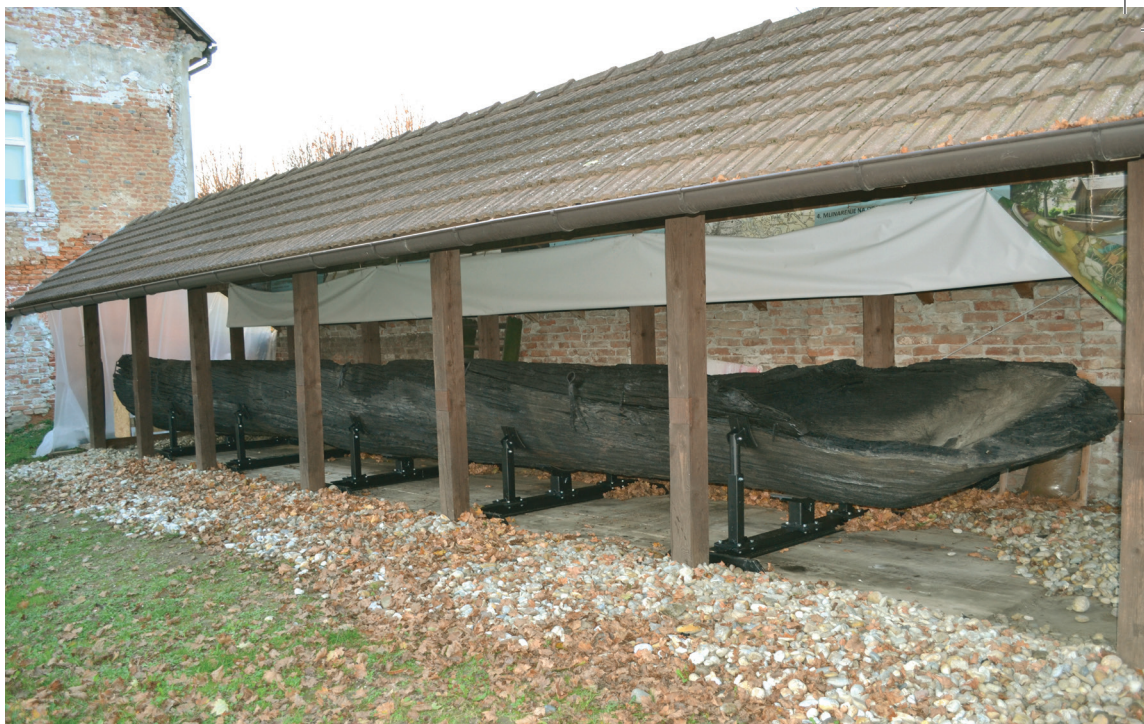
Sl. 3. Monoksil nakon provedenih konzervatorsko-restauratorskih radova (snimio: M. Mustaček, MCPA u Zadru).

Postupak obnove površinskog sloja konsolidanta proveden je nakon postavljanja monoksila na postolje. Konsolidant je obnovljen na dijelovima monoksila na kojima je primarni konsolidant uklonjen uslijed čišćenja, kao i na mjestima gdje je drvena struktura isušena i slabije zasićena. Nanošenje novog konsolidanta provedeno je postupkom prskanja zagrijanom vodenom otopinom *polietilenglikola 4000*. Ova vrsta konsolidanta ima veću molekularnu težinu u odnosu na primarni konsolidant i manji higroskopski potencijal. Tretiranjem drvene strukture *polietilenglikolom 4000* uspješno su konsolidirana površinska oštećenja, čime je umanjena mogućnost ponovnog izbijanja i rošenja konsolidanta na površini.
