Konzervatorsko-restauratorski radovi na slici *Podravski pejzaž*

VENIJA BOBNJARIĆ-VUČKOVIĆ

DUNJA VEDRIŠ LONČAR

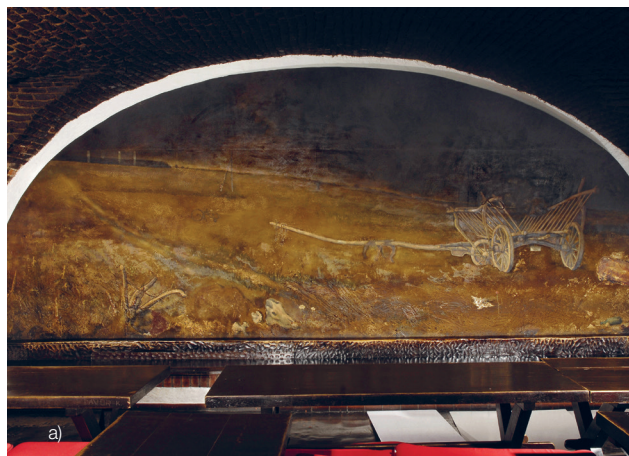
Slika je 40 godina bila izložena dimu cigareta, čađi iz kamina te masnim parama iz restoranske kuhinje što je rezultiralo debelim i čvrsto prijanjajućim slojem nečistoće, katra i masnoće. Debeli sloj nečistoće degradirao je slikane valere koji su poprimili tamne, smeđe tonove, a neki detalji na slici potpuno bili su neuočljivi (npr. stihovi Galovićeve pjesme). Neki od nanesenih neslikarskih materijala, poput sijena i grančica, vremenom su nestali.

Sl. 1. Slika *Podravski pejzaž* u tijeku radova: a) zatečeno stanje prije radova; b) detalj površine slike s istaknutom teksturom dodavanjem neslikarskih materijala; c) sonde na slikanom sloju s probama uklanjanja nečistoće; d) detalj neba u tijeku uklanjanja nečistoće; e) detalj kola u tijeku uklanjanja nečistoće s jajčane tempere; e) detalj Galovićevih stihova u tijeku uklanjanja nečistoće; f) naknadna intervencija zamjene PVC vreće jutenom vrećom (snimile: N. Oštarijaš, D. Vedriš, HRZ, 2012.).

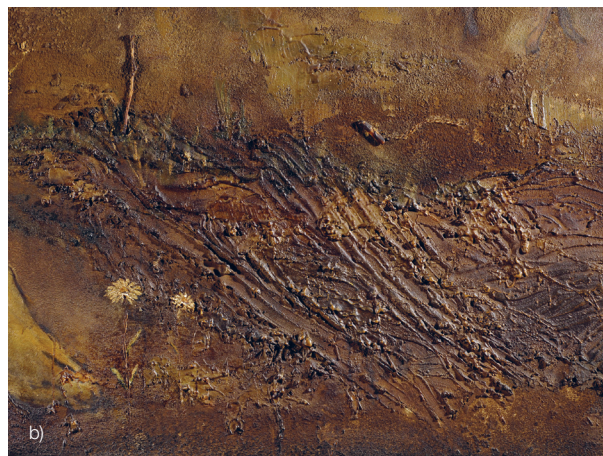
ni slojevi slikarskog materijala postaju sve gušći i deblji, pa se stvara strukturalna, hrpava površina s puno udubljenja i ispučjenja, a taj se dojam pojačava dodavanjem upravo tih neslikarskih materijala.

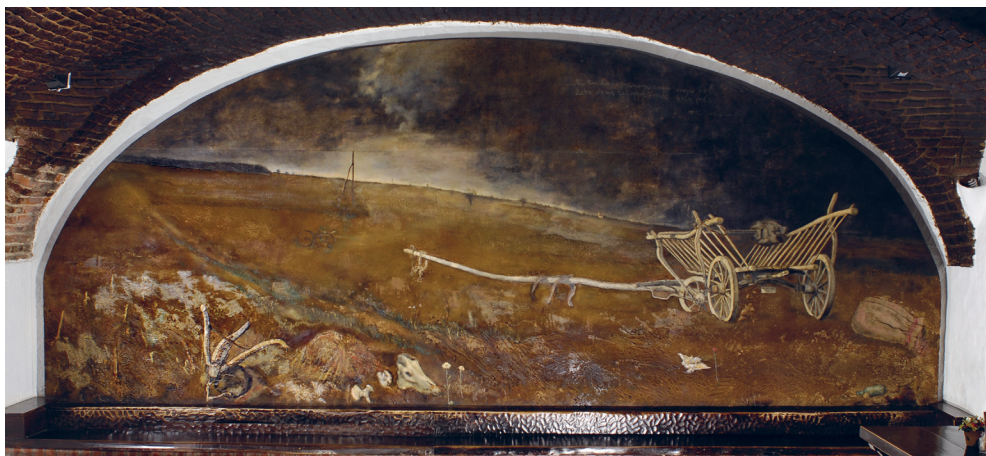
Sl. 2. Slika u totalu nakon završenih radova (snimila: N. Oštarijaš, HRZ, 2012.).

ZAVRŠNO LAKIRANJE. Izvedeno je nanošenjem 10%-tne otopine damara u terpentinskom ulju na završenu slikanu površinu, i to na dva načina: u gornjoj zoni slike na detalju neba i obzora, gdje prevladava ravna površina, lak je nanesen kistom i staničevinom, dok je strukturalna, hrapavija podloga polja lakirana kontroliranim raspršivanjem.
