Konzervatorsko – restauratorski radovi na slici Podravski pivari

VENIJA BOBNJARIĆ-VUČKOVIĆ, DUNJA VEDRIŠ

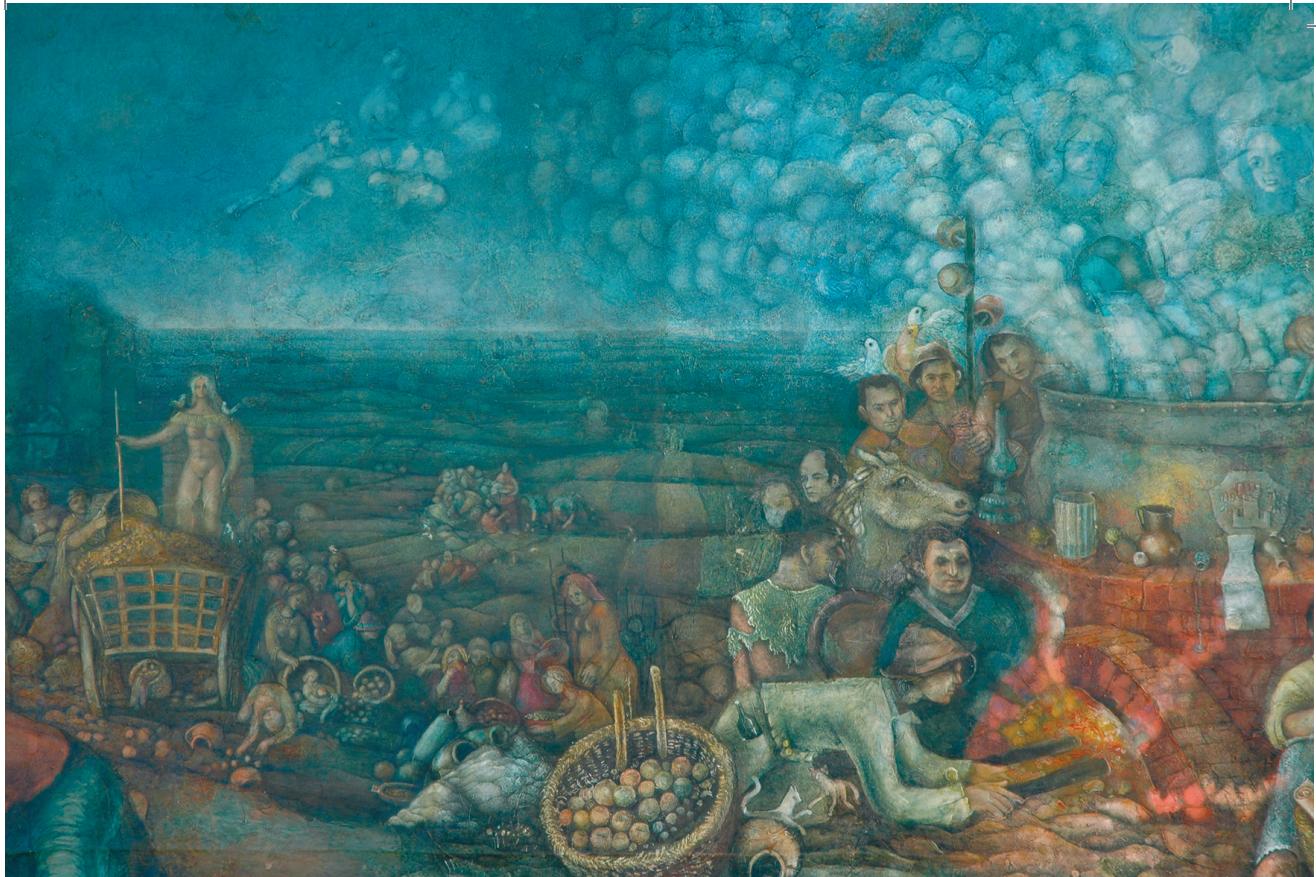
Sl.1. Detalj slike u tijeku uklanjanja sloja prljavštine s lica (foto: D. Buljan Cypryn, HRZ-RCL, 2012.).

Na mjestima gdje je osnova slikanog sloja nanesena na platneni nosilac u debljem sloju, došlo je do **pucanja i ljuštenja**. Površina slikanog sloja (boja) bila je prekrivena debelim i čvrstom prijanjajućim slojem prašine i nečistoće što je utjecalo na promjenu tona slike. Izvorni podokvir i ukrasni okvir slike nisu sačuvani.

Probe čišćenja slikanog sloja sondiranjem, u svrhu uklanjanje sloja nečistoće, izvedena su najčešće korištenim kemijskim sredstvima – otapalima (enzimi, Vulpex, Triammoniumcitrat, etanol, aceton). Rezultati sondiranja su ukazali na najprihvatljivije otapalo za uklanjanje nečistoće sa slikanog sloja, a to je 10%-tna otopina Triammoniumcitrata u destiliranoj vodi te njegova neutralizacija White spiritom.

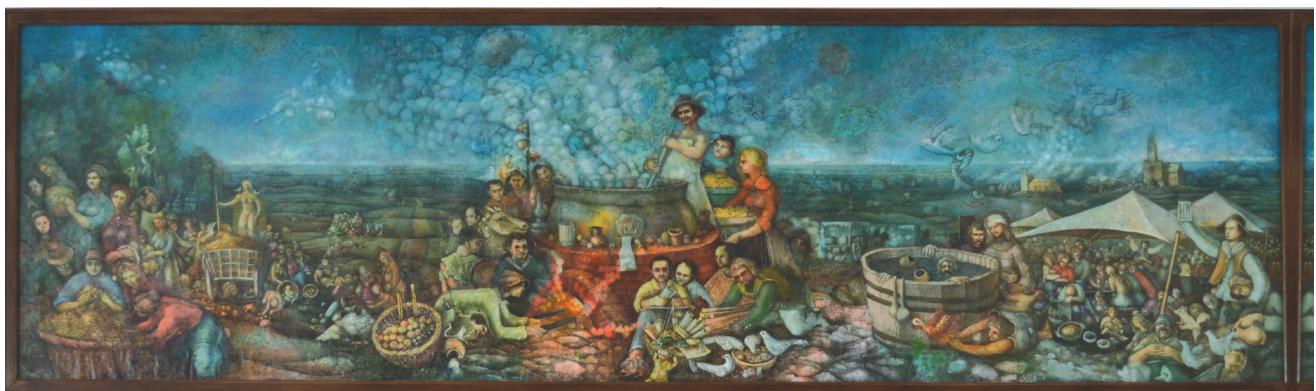
Sl.2. Slika u totalu unutar ukrasnog okvira nakon radova (foto: D. Buljan Cypryn, HRZ-RCL, 2012.).

Slika „Podravski pivari“ **izvorno nije posjedovala ukrasni okvir**. Radi cjelokupnog dojma slike koja će biti izložena u javnom prostoru poslovne zgrade „Podravke“, izrađen je novi ukrasni okvir od profiliranih letvica smreke. Prednja i bočne strane ukrasnog okvira tretirane su temeljnom sivom akrilnom bojom i oker-zelenom podlogom na koju je širokim kistom u dva sloja nanesena lazurna smeđa boja kojim se imitiра izgled drveta.
