Neva POLOŠKI

Jelena DUH

Hrvatski restauratorski zavod, Zagreb

## KONZERVATORSKO - RESTAURATORSKI RADOVI NA ZIDNOJ SLICI IZ CIKLUSA MUČENIŠTVA SV. KUZME I DAMJANA U ŽUPNOJ CRKVI U KUZMINCU

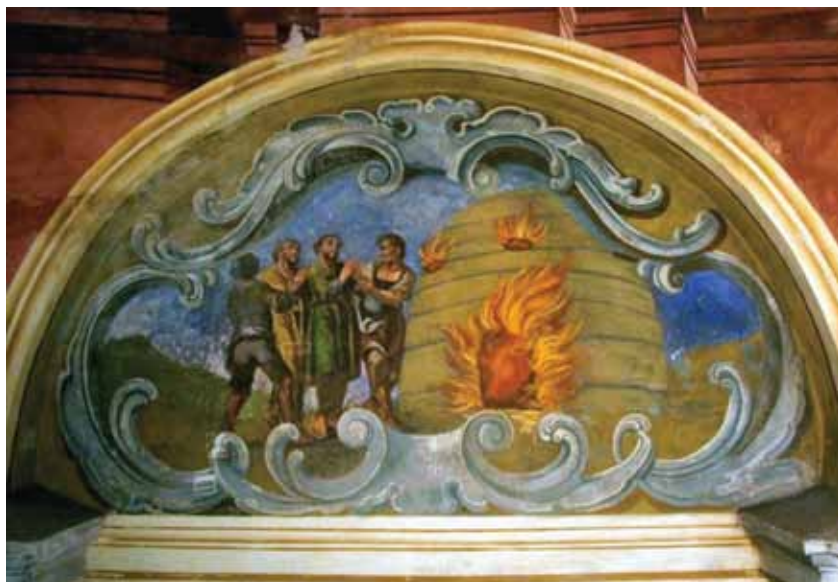
Slika 1. Zidna slika u luneti sjevernog zida pod četvrtim travejem, zatečeno stanje.

na prekrivena je tankim slojem nataložene prašine i prljavštine. Mjestimice su vidljivi tragovi curenja boje što je vjerojatno posljedica preslikavanja podgleda iznad nje. U lijevom gornjem uglu slike nalazi se tanki bjelkasti sloj skrame koja smanjuje čitljivost sadržaja. Također su vidljive promjene u tonalitetu slikanog sloja u obliku mrlja, a nastale uslijed djelovanja mikroorganizama. Opseg tih utjecaja postao je jasniji tek nakon uklanjanja preslika. Pritom je ustanovljeno još nekoliko karakterističnih oštećenja koja pri prvom uviđaju nisu bila uočljiva.

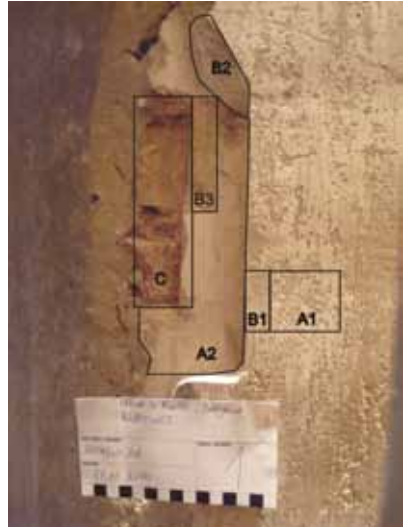
Otvaranjem stratigrafske sonde na zapadnome zidu i uz laboratorijske analize žbukanih slojeva istraženi su i prikazani slojevi naliča i oslika, slojevi žbuka te nosilac (sl. 2.). Počevši od posljednjeg nanesenog sloja, najprije se pojavljuje bijeli vapneni nalič<sup>17</sup> (na slici 2. prikazan kao A1). On je položen na svjetlosivu žbuku (nanesenu u sloju debljine oko 2 cm) sastavljenu od vapna, sitnog sivog pijeska i krupnijeg pijeska različite boje i granulacije. Po zaobljenosti zrnaca agregata, za pretpostaviti je da se radi o riječnom pijesku (prikazana kao B1). Ovaj sloj prepoznat je kao barokni *intonaco*. Barokni *arriccio* (prikazana kao B2) iste je boje i istog sastava kao *intonaco*, no nešto krupnijeg granulata agregata i nanesen u debljem sloju (2,5-3 cm). Žbukani sloj pronađen ispod baroknog *arriccia* jest onaj, gore spominjan, kasnosrednjovjekovni sloj (prikazana kao B3). Na njega je nanesen vapneni nalič (prikazan kao A2). Riječ je o svijetlosmeđoj žbuci sa-

Slika 2. Stratigrafska sonda.

stavljenoj od vapna, sitnog svijetlosmeđeg pijeska i kamenog drobljenca različite granulacije i boje. Nanesena je u neujednačenom sloju debljine do 5 cm. Kao posljednji sloj, sonda prikazuje nosilac od opeke koja je vezana svijetlosmeđom vapnenom žbukom (prikazan kao C).

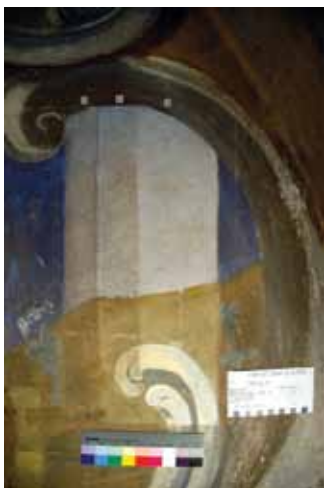
Probe čišćenja izvedene su kako bi se utvrdila najbolja metoda uklanjanja preslika i prljavštine s površine slike. Probe su pokazale kako ne postoji jedinstvena adekvatna metoda čišćenja za cijelu sliku, već se ponajbolji rezultati postižu kombinacijom metoda koje ovise o dijelu koji se čisti. Tako je, na primjer, čišćenje neba zahtijevalo najprije uporabu otopine etanola u destiliranoj vodi u omjeru 1:1, potom *Wishab* spužvice<sup>21</sup> i specijalne lateks spužvice<sup>22</sup> te naposljetku obične gumice za brisanje (sl. 3.). Primjena ovih sredstava i upravo ovim redoslijedom dala je optimalan rezultat koji nije bilo moguće postići samo čišćenjem “na suho” ili samo čišćenjem pomoću otapala, dok su na nekim drugim područjima slike najbolje rezultate dale upravo ove dvije metode zasebno.

Slika 3. Proba čišćenja.

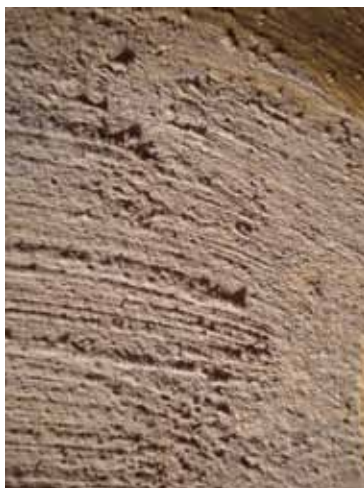
Slika 4. Tragovi "graniranja".

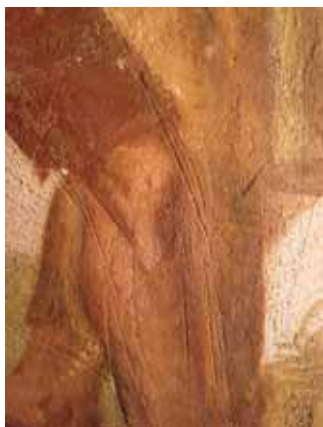
U tako pripremljen svjež *intonaco* potom je urezan pripremljeni crtež (sl. 5.), a površina je premazana sa jednim ili nekoliko slojeva vapnenog mlijeka ili vapnene vode. Osim estetske, postupak ovakvog premazivanja žbuke imao je praktičnu namjenu - održavao je žbuku dulje vremena vlažnom. Karakter urezanog crteža odaje dojam kako nije prenašan s kartona, već je vjerojatno izveden prostoručno prema umanjenoj skici (*modello*). Vidljivi su također urezani *pentimenti*.<sup>29</sup> Iako je izgledno da je slikar uz urezani crtež koristio još neku tehniku iscrtavanja osnova kompozicije ili podslikavanje, za takvu tvrdnju nisu pronađeni čvrsti dokazi. Pretpostavka se temelji na opažanju zelenog pigmenta u podlozi naslikanih lica likova. Pripremljeni crtež ili podslikavanje zelenom zemljom bila je česta metoda kojom su se freskisti koristili, pogotovo pri modelaciji ljudskih likova.<sup>30</sup>

Slika 5. Urezani preparirni crtež.

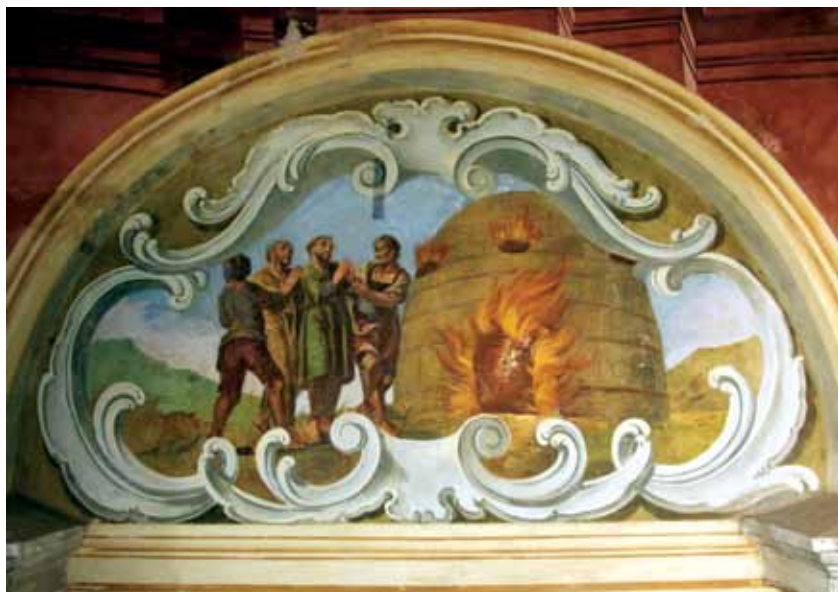
Slika 6. Zidna slika nakon čišćenja.

Veći dio slike očišćen je otopinom etanola u destiliranoj vodi u omjeru 1:1 pomoću prirodne morske spužve (sl. 6.). Tako čišćeni dijelovi naknadno su dočišćavani *Wishab* spužvicom i gumicom za brisanje. Veći oprez pri čišćenju iziskivala je zona oko najvećeg otvora na ognju, što zbog najveće oštećenosti izvornog oslika pod preslikom, što zbog činjenice da je u izvornoj smeđoj boji oslabilo vezivo pa je stoga lako brisiva. Metoda uklanjanja preslika kao i lakoća kojom se uklanjao upućuju na vrlo malu količinu vapna (vapnena voda) kao najizglednijeg veziva za pigmente u presliku. Laboratorijske analize potvrdile su ovu pretpostavku.

Tri manje preslikane zone odudarale su od ostalih većom gustoćom preslika kao i daleko težim uklanjanjem. Preslik u tim zonama nije bio vodotopljiv te je bio otporan na blaža sredstva mehaničkog čišćenja poput spužvi i gumica za brisanje. Za uklanjanje je korišten skalpel. Preslik nije bilo moguće u potpunosti ukloniti bez oštećivanja izvornog oslika pa su područja ostavljena nedočišćena. Ovi čimbenici pobudili su gore spomenutu sumnju na uporabu druge vrste veziva pri preslikavanju, no laboratorijske analize potvrdile su da je i u ovim slučajevima za vezivo korišteno isključivo vapno.

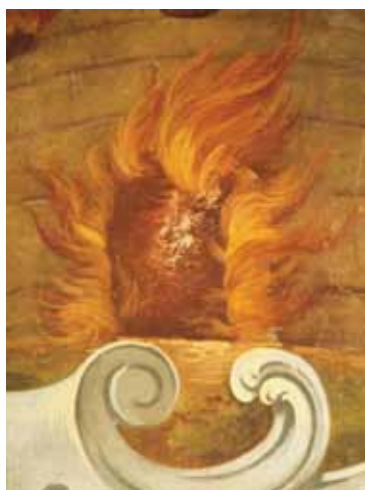
Slika 7. Detalj ognja nakon čišćenja.

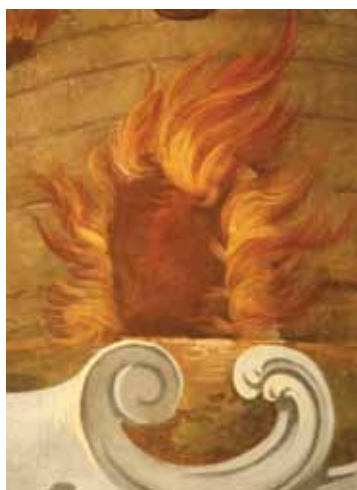
Slika 8. Detalj ognja nakon reintegracije oštećenja u slikanom sloju.

Manja oštećenja reintegrirana su lazurama, tonom svjetlijim od okolnog izvornog oslika. Za reintegraciju područja izbljedjelog slikanog sloja primijenjen je *tratteggio*, ali bez podlaganja, dok su najveća oštećenja reintegrirana *tratteggioni* koji je prethodno podložen lazurama lokalnoga tona. Izbor metode reintegracije ovisio je o veličini i rasprostranjenosti *lacuna* te o sadržaju nedostajućeg oslika. *Tratteggio* kao metoda reintegracije izabran je radi sličnosti s karakterističnim potezom pastoznog nanosa boje. Praćenjem smjera izvornog autorovog poteza kista te naslikanih oblika postignuta je optimalna uklopljenost, a da se intervencija iz blizine lako razlikuje od izvornog oslika (sl. 7. i 8.). Pri reintegraciji nisu zapunjavana sva mjesta na kojima nedostaje slikani sloj, već se pokušalo minimalnom intervencijom postići dojam cjelovitosti, a time i lakša čitljivost.

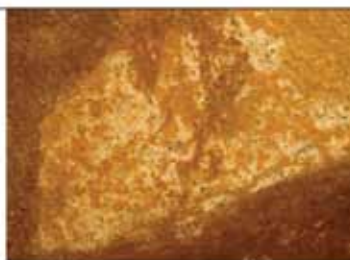
**Nedostajući/otpao slikani sloj (E4)**

Slikani sloj je otpao u manjim površinama ravnomjerno po cijeloj površini slike. Pigmenti koji su bili više podložni opadanju su oker, smeđa i svijetli tonovi koji su naneseni u predbečelom sloju i sadrže previše vapna. Uzrok tome je smanjena kohezija vjerojatno zbog slikanja na već suhu žbuku.

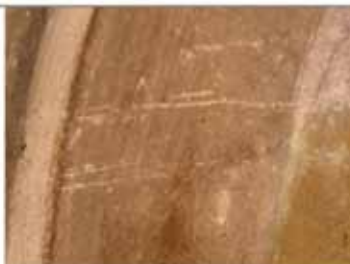
**Ogrebotine (B5)**

Na slici je vidljiv određeni broj tankih ogrebotina. Izvedene su ostrim tankim predmetom. U dijelu slike koja se ne nalazi nad prostorom pjevališta, moguće da su uzrokovane povlačenjem predmeta poput ljestvi po zidu.

Slika 9. Dio kataloga oštećenja.
