Adela FILIP
Hrvatski restauratorski zavod, Zagreb

KONZERVATORSKO-RESTAURATORSKI RADOVI NA ZIDNOM OSLIKU U VJENČAONI U LUDBREGU

Sažetak

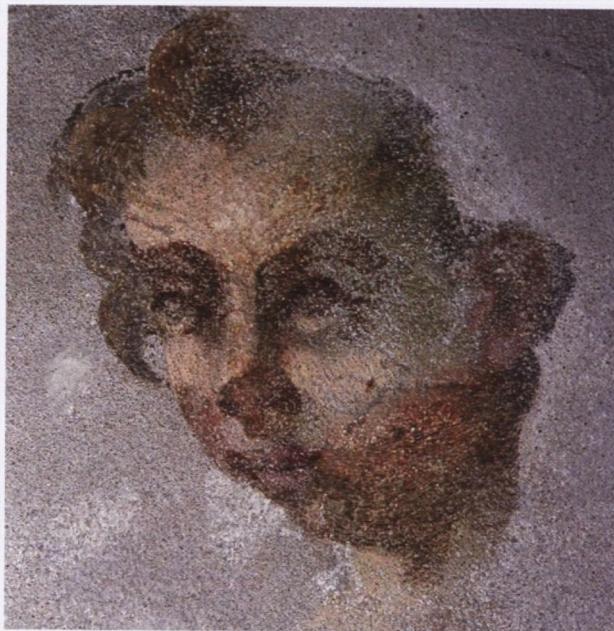
Najznačajniji fragment zidnog oslika nalazi se u središnjoj prozorskoj niši sjevernog zida. Fragment prikazuje malu kerubinsku glavicu, vrlo vješto izvedenu, bez tragova naknadnog retuša.

Kerubinska glavica u niši nekadašnjeg glavnog ulaza u veliku dvoranu, fotografija Vidoslava Barac 2000., (fototeka Hrvatskog restauratorskog zavoda)

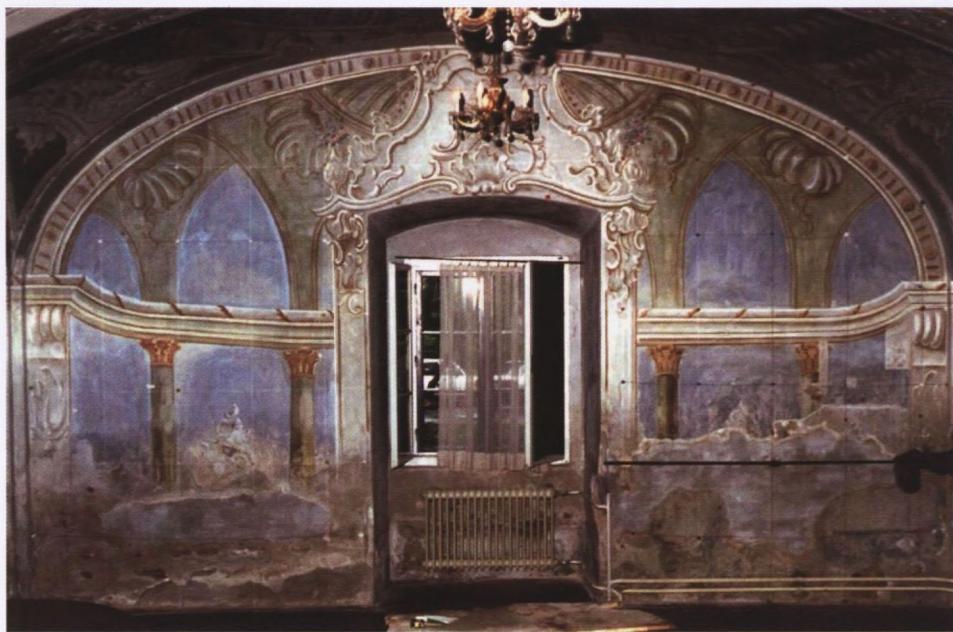
Pogled na istočni zid velike dvorane prije radova, zona do cca 2 m je gotovo u potpunosti stradala, fotografija Vidoslava Barac 2000., (fototeka Hrvatskog restauratorskog zavoda)

Najveći problem i stalna kočnica u saniranju zidnog oslika u prostorijama Vjenčaone je svakako problem temeljne i kapilarne vlage. Razina vanjskog terena koji je znatno viši od unutarnjeg uzrokuje slijevanje oborinskih vlagi i stalnu njenu prisutnost u donjim zonama zidova (od 50 cm do najviše točke 150 cm) Na površini zida bile su vidljive kristalizirane soli¹¹, te štetni mikroorganizmi¹² pri čemu je zidni oslik nepovratno stradavao. Započet je proces odsoljavanja. Površine zidova, oslik, prekrio se celuloznom pulpom (Arbocel 1000 i Arbocel 200) natopljenom destiliranom vodom¹³, na prethodno obložen zid japan papirom, do visine do cca 2 m od razine poda. Nakon što se osušila, zid je tretiran fungi-

cidnim sredstvom Metatin 906, te je stavljenova pulpa u visini od 1 m do 2,5 m. U donjim zonama do 1 m, na sve zidove osim zapadnog stavljenaje "žrtvena žbuka".¹⁴

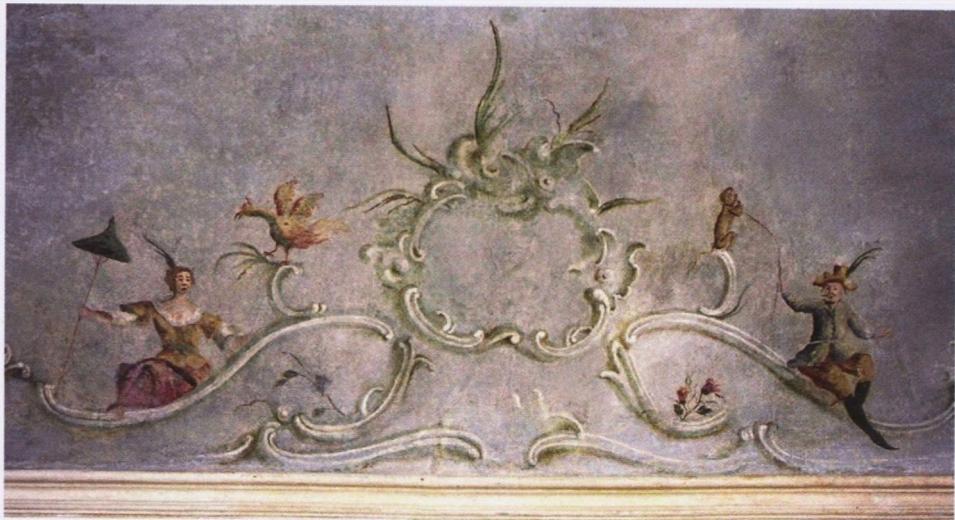
Veliki dio izvorne žbuke i oslika na sjeveroistočnom dijelu svoda jugozapadne prostorije je otpao što je vjerojatno posljedica prevelike količine vlage koja je padala kroz otvor dimnjaka kamina u velikoj dvorani, na spoju zidova triju soba. Velika oštećenja nastala su i prilikom pregradnji, zatvaranjem prvotnih vrata (koja su povezivala jugoistočnu prostoriju sa jugozapadnom) i otvaranju novih na istom zidu, kada je originalni žbukani i slikani sloj nepovratno stradao.

Pogled na svod jugozapadne prostorije. Zidni oslik bio je preličen višeslojnim vapnenim naličima. Otkriven je 2002. g., a u potpunosti obnovljen do 2006. g., fotografija Vidoslava Barac 2006., (fototeka Hrvatskog restauratorskog zavoda)

Rekonstrukcija je ovdje nemoguća i nepotrebna. Zbog ograničenosti restauratorskog djelovanja i navedenih činjenica pristupamo arheološki, odnosno konzervatorski što znači respektirati integritet umjetnine. U ovom slučaju takav

pristup podrazumijeva retuš slikanog sloja koji je ograničen na samo mala oštećenja, koja su u odnosu na izvorni slikani sloj prekid u figurativnom uzorku. Boja retuša je za ton svjetlijia od lokalne boje izvornog sloja, te se razlikuje od originala i odmah je prepoznatljiva iz bližeg očišta, dok s distance s koje se slika gleda integracija nije uočljiva. Tome pridonosi i sama izvedba retuša tehnikom *trateggio* čiji vibracioni karakter pridonosi svojevrsnoj neodređenosti, odnosno samo tonski povezuje fragmente, ne definira ih. Ovakvim pristupom gradeći boju sličnu originalu na način koji se lako prepoznaće kao integracija, koja ujedno omogućuje potencijalno jedinstvo prikaza i reducira nametljivost lakuna, izbjegavajući pri tom neutemeljena upućivanja na nešto što nije postojalo, odnosno lažiranje.

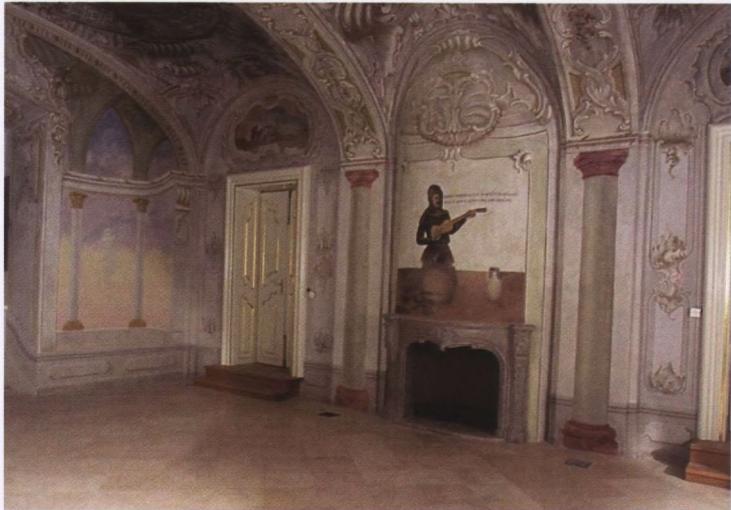
Pogled na jugoistočni dio velike dvorane nakon radova 2006. g., fotografija Vidoslava Barac 2006., (fototeka Hrvatskog restauratorskog zavoda)

mo prepostaviti kako je izgledala druga. Rekonstruirajući njihov donji dio sama slikana arhitektura dobiva statiku. Iza slikane arhitekture nazire se otvoren prostor krajolika. Fragmenti oslika jedva su vidljivi, te pouzdana rekonstrukcija nije moguća. Ne postoje podaci o detaljima, pa u tom slučaju primjenjujemo tonsko usklađivanje raspršenošću boje (tehnikom prskanja boje polusuhim kistom) koja se vizualno uklapa u cjelinu.
