Velimir IVEZIĆ

RETABL SV. KATARINE IZ KAPELE SV. VIDA IZ SOKOLOVCA KRAJ KOPRIVNICE

Konzervatorsko - restauratorska studija

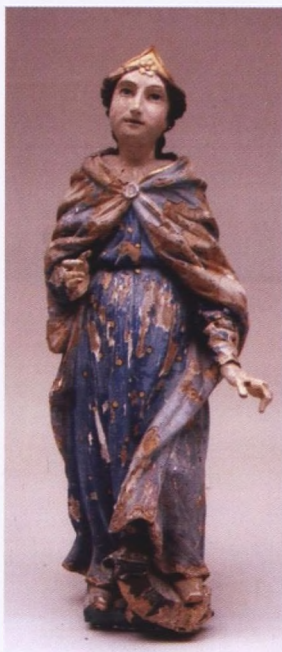
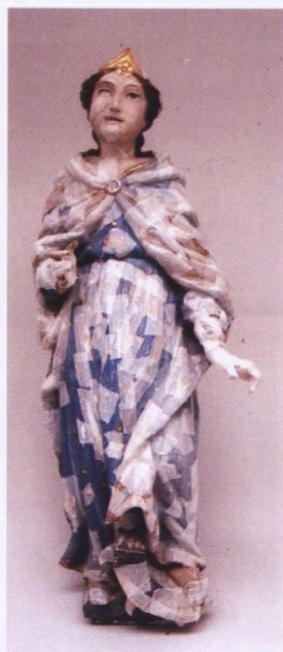
Skulptura sv. Katarine prije konzervatorsko -
restauratorskih postupaka; nakon preljepljivanja
polikromije

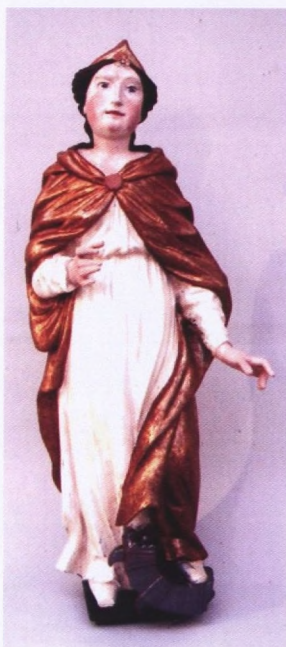
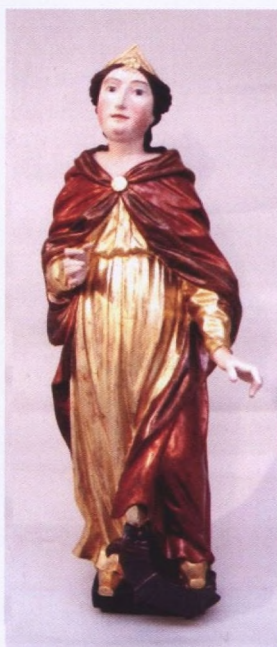
Skulptura sv. Katarine u tijeku krediranja; nakon
provedenih konzervatorsko - restauratorskih radova

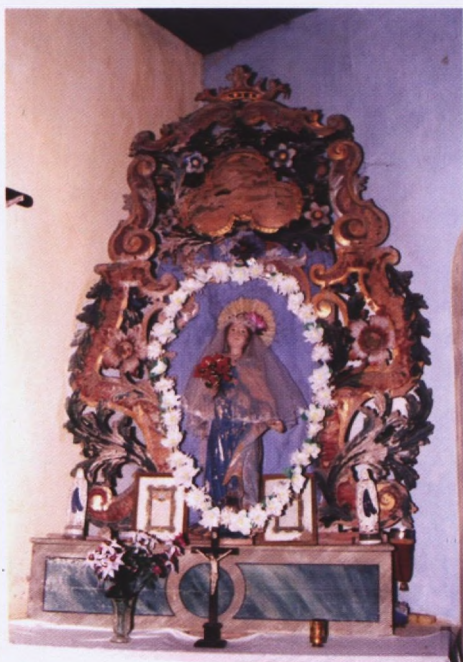
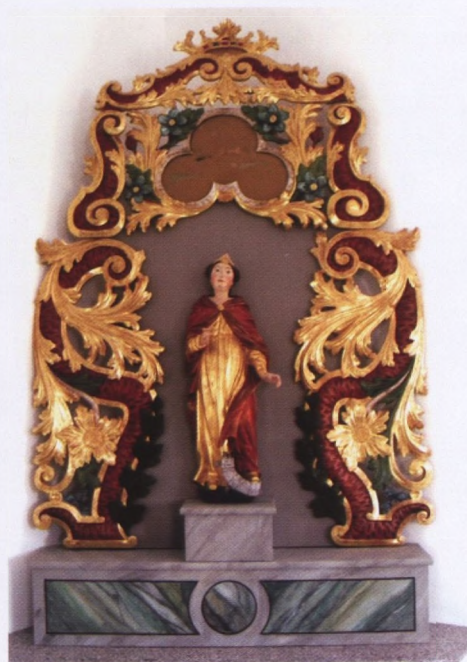
- potamnjeni sloj uljnih preslika i oksidirani dijelovi kovnih boja preko pozlata
- naslage nečistoća i prašine
- raspukline i pukotine u drvenom nosiocu
- vrlo jasno vidljiva i donedavno aktivna crvotočina
- crvotočinom oslabljena drvena struktura pretvorena u prašinu naročito u ukrasima od lipovine
- višeslojni preslici i neautorski dodaci (postament, vijenac...)
- odizanje kredne osnove s polikromijom ili pozlatom
- dijelovi koji nedostaju (dijelovi profilacija, ukrasa, draperije...)
- noviji dijelovi (baza na koju je položen retabl i pozadinska daska

Retabl sv. Katarine prije i nakon obnove

- potpuno krepirani lakovi i boje
- potpuni gubitak aktivnih svojstava veziva u svim slojevima

- konzervatorsko-restauratorska istraživanja i probe - podljepljivanje polikromnog sloja
- restitucija, konsolidacija i impregnacija temeljnika te stolarski radovi
- skidanje preslika i uklanjanje neautorskih dodataka, čišćenje izvornika
- krediranje i retuš
- pozlatarski radovi i lazurirana posrebrjenja
- dezinfekcija i profilaktička zaštita

- konzervatorsko-restauratorska istraživanja i probe
- podljepljivanje polikromnog sloja
- restitucija, konsolidacija i impregnacija temeljnika te stolarski radovi
- skidanje preslika i uklanjanje neautorskih dodataka, čišćenje izvornika
- skidanje preslika i uklanjanje neautorskih dodataka, čišćenje izvornika
- dodatni tretman impregnacije drveta Paraloidom B-72
- dodatna učvršćivanja lipovim lamelama sa sražnje strane
- pozlatarski radovi i lazurirana posrebrjenja
- dezinfekcija i profilaktička zaštita
- izrada elaborata radova obnove i provedenih istraživanja na retablu

Početakom 2009. godine konzervatorsko-restauratorski radovi se privode kraju. Izvedene su sve opsežne rekonstrukcije oslika s lazurama i pozlatama. Pozlata je patinirana kao i lazure i retabl je obnovljen u cijelosti te je u lipnju vraćen u kapelu. Još je bilo potrebno vratiti i postament iz 19.st. koji nije pripadajući element retabla, ali je zbog želje imatelja umjetnine morao biti impostiran. Postament se morao također rekonstruirati da bi zadovoljio zahtjeve statike jer na njemu počiva cjelokupni retabl. Napravljen je i dodatni postament za skulpturu sv. Katarine kako bi ova bila centrirana dovoljno visoko između oltarnih krila. Početkom srpnja 2009. god. retabl je zajedno sa skulpturom sv. Katarine ponovno zasjajio svojim nepatvorenim i izvornim sjajem na svom starom mjestu.
