Jelena SPEVEC  
Hrvatski restauratorski zavod Zagreb  
Restauratorski centar Ludbreg

## **OLTAR SV. ANE IZ KAPELE SV. BENEDIKTA U HRASTOVLJANU**

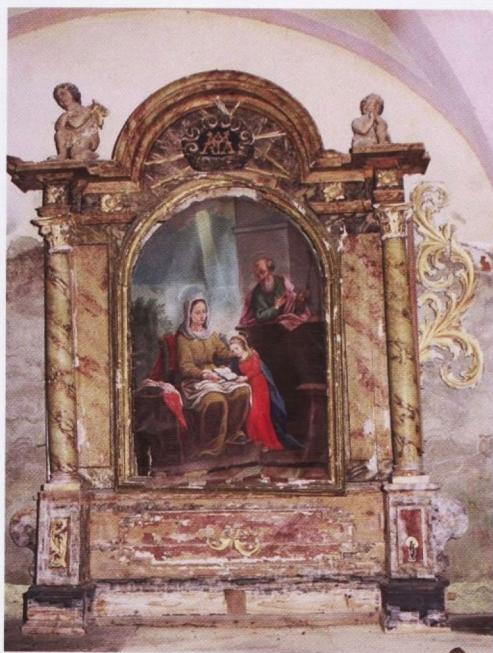
Oltar sv. Ane prije demontaže u kapeli.

Krovište kapele Sv. Benedikta na nekim je mjestima prokišnjavalo, što je djelomično sanirano, ali su u kapeli još uvijek polomljena stakla na prozorima. Zbog toga mikroklimatski uvjeti u crkvi nisu stabilni, te u unutrašnjosti kapele dolazi do velikih promjena u vlazi i temperaturi. Previsoka vlaga uzrokuje propadanje umjetnina, a česte oscilacije vrijednosti mikroklima uzrok su dodatnih oštećenja. Visoka vlaga i odgovarajuća temperatura pogodovale su stvaranju bioloških uzročnika propadanja - bakterija, gljiva i insekata. Bakterije razgrađuju prirodna veziva, posebno tutkalo ili glutelin. Drveni nosioc oltara bio je napadnut suhom truleži koja uzrokuje promjene karakteristika drva na kojem živi. Napadnuto drvo može drastično izgubiti na težini i čvrstoći, mijenja boju, povećava mu se poroznost i osjetljivost na vlagu zbog truljenja celuloze, gubi strukturu i mrvi se u prah.

Cijeli oltar bio je infestiran i rastročen crvotočinom. Štetu drvenoj građi nanose ličinke insekata, koje rade kanale u drvo i hrane se njime. Drvo kao higroskopni organski materijal upija i otpušta vlagu, što uzrokuje promjene volumena drvne materije. Zbog čestih oscilacija vlage drveni nosioc se širio i skupljaо, uzrokujući nadizanje, pucanje i otpadanje kredne podloge i slikanog sloja. Na arhitekturi oltara nedostajali su neki dekorativni dijelovi (npr. na postamentima stupova, kapiteli, aplikacija s predele, zrake s atike, dijelovi vijenca atike).

Polikromija je u donjoj zoni bila posebno oštećena. Vidljive su bile lakune na kojima je slikani sloj s podlogom u potpunosti otpao s drvenog nosioca. Dekorativna krila bila su samo djelomično sačuvana (gornji dio desnog krila, dok je od lijevog bio sačuvan tek manji fragment iz zone predele). Pozlata na dekorativnim krilima je bila nadignuta i otpadala je zajedno s kreditiranim slojem.

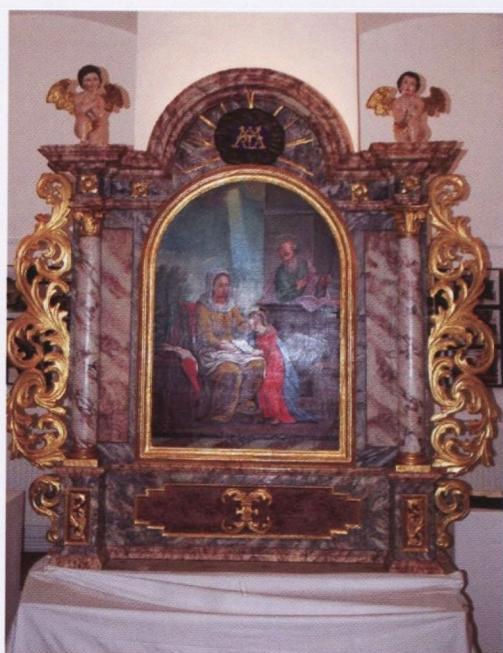
Oltar sv. Ane nakon završenih radova u izložbenoj dvorani RCL-a.

Nakon dugotrajne konsolidacije drvenog nosioca te podlijepljivanja kredne podloge na oltaru je izvršena stolarska sanacija. Rasklimani i olabavljeni spojevi arhitekture (spojevi konstruktivnih elemenata, profilacija, kapitela, aplikacija) su rastavljeni, povuđeni su korodirani čavli, a na mjestima iz kojih ih nije bilo moguće izvaditi izolirani su zaštitnim sredstvom. Uklonjen je dodatak predeli, izrađeni su novi elementi profilacije. Izrezbareni su nedostajući dijelovi ukrasnih krila, aplikacija, te je izvedena rekonstrukcija nedostajućeg lijevog krila. Oštećenja podloge restituirana su kitom i novom krednom preparacijom, koja je nakon finalne obrade ili retuširana ili je na nju postavljen sloj nove pozlate. Oltar je zaštitno prelakiran. Slika je skinuta s podokvira, postepeno je izravna-

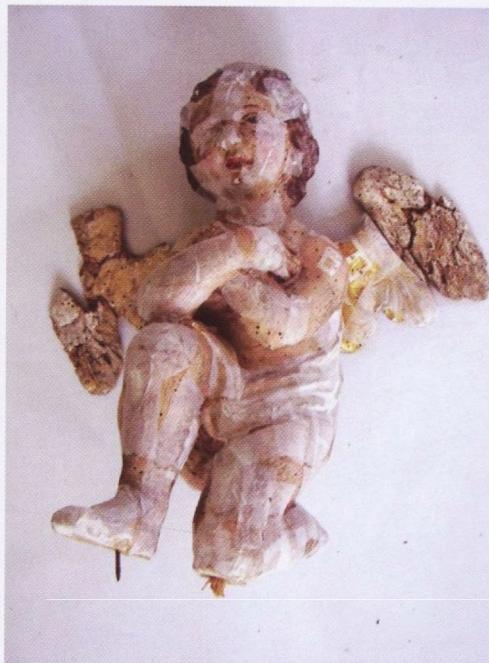
Detalj lijevog anđela s vijenca, prije radova.

Skulpture anđela bile su u lošem stanju što je dokazivala popucala i otpala polikromija, te oštećenja pozlaćenih dijelova. Krila lijevog anđela bila su teže oštećena crvotočinom i vlagom zbog koje su se slomila na nekoliko dijelova, a sloj pozlate na njima gotovo je u potpunosti izgubljen. Na lijevoj nozi anđela vidljivo je bilo pougljenjeno oštećenje izazvanom djelovanjem vatre (vjerojatno svijeće).

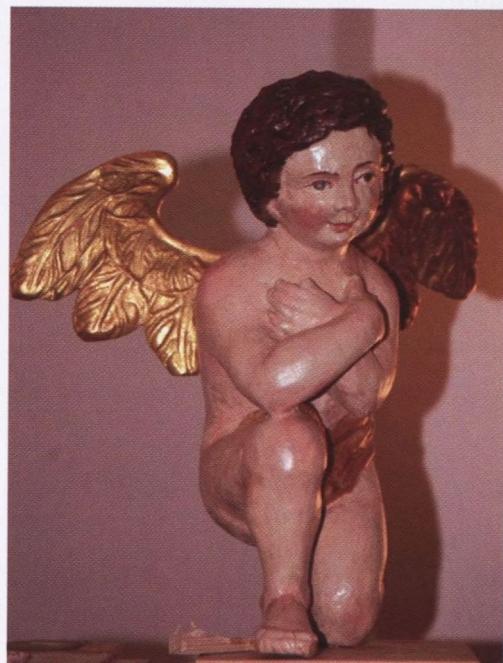
Detalj lijevog anđela s vijenca nakon radova
