KONZERVATORSKO - RESTAURATORSKA ISTRAŽIVANJA I RADOVI NA UMJETNINAMA IZ MUZEJA GRADA KOPRIVNICE TIJEKOM 2006. GODINE

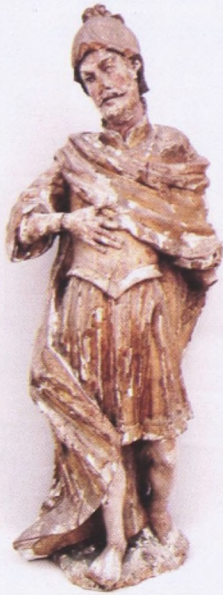
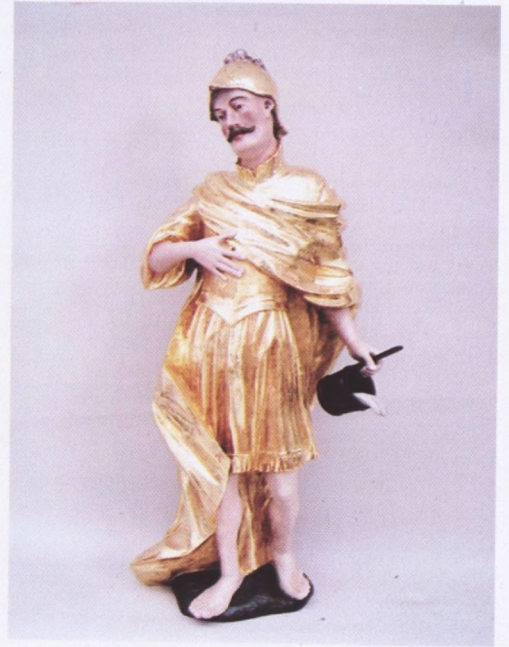
Stjepan Severin, skulptura Sv. Florijana, drvena plastika, 18. stoljeće, prije i poslije konzervatorsko - restauratorskih postupaka (en face)

OPSERVACIJA. Skulptura je duže vrijeme bila izložena atmosferilijama te su polikromija i kredna osnova u znatnoj mjeri oštećene. Nedostaje cca 60% izvorne pozlate, a nedostaju i neki dijelovi drvene strukture: atributi (lijeva ruka sa vjedrom, opožarena kućica); dijelovi postamenta i nožni prsti, dijelovi kacige i nosa i još poneki komadić. Po korpusu su i sa prednje i sa stražnje strane prisutne uzdužne raspukline. Desna je ruka rapuknuta i razdvojena u zglobu. Pozlata sa krednom osnovom se ljušti i otpada. Na kacigi gotovo nema pozlate ni kredne osnove. U donjem su dijelu vidljivi tragovi nekad aktivnih gljivica i plijesni – dokaza da je skulptura bila duže vrijeme izložena vlazi u neprovjetranom prostoru.

KONZERVATORSKO - RESTAURATORSKI RADOVI NA SKULPTURI "SV. FLORIJANA": 1. Dokumentiranje i fotografiranje obnove i svih istraživanja; 2. Istražni radovi; 3. Čišćenje skulpture; 4. Skidanje neautorskih dodataka; 5. Restitucijski radovi; 6. Rekonstrukcije; 7. Zapunjavanje raspuklina; 8. Kitanje i niveliranje krede; 9. Retuš; 10. Dezinfekcija

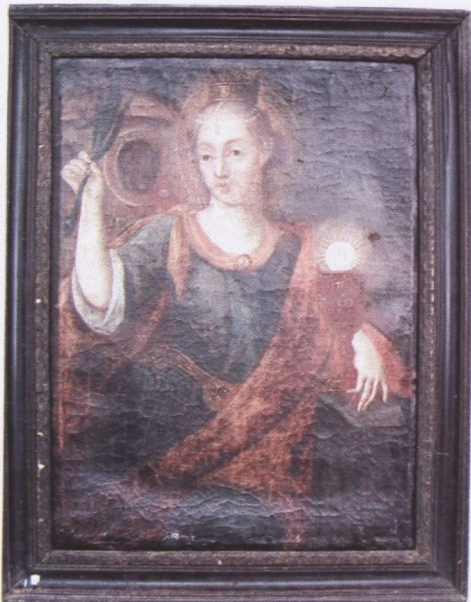
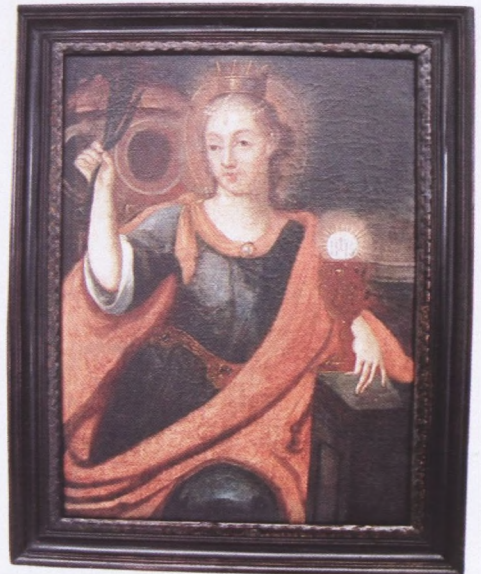
Anonymus, "Sv. Barbara", 17. stoljeće, Koprivnica, ulje na platnu, MGKc 357, lice slike prije i nakon provedenih konzervatorsko - restauratorskih radova

OPSERVACIJA. Ova je slika je izrađena na konopljinom platnu sa bolusnom crvenkastom preparacijom – tehnikom i materijalom karakterističnim za vrijeme 17. stoljeća. Lice slike kao i stražnja strana su podosta zaprašeni nečistoćama. Naročito je to evidentno kod barbarina narančastog plašta. Taj je dio slike ostao gotovo intaktan. Ostali su dijelovi slike već bili čišćeni i to vrlo radikalnom metodom tako da je dobar dio polikromije nestao ("prečišćen je") te se nazire crvenkasta bolusna preparacija. To je lako uočljivo kod kaleža koji je nekad bio sasvim oker (imitacija pozlate), a sada je u boji bolusa. Ista se stvar dogodila i kod obrisa kule. Tamo je skinuta i lazura koja je još vidljiva u sasvim gornjem lijevom kutu. Da je slika bila podvrgnuta nestručnoj obnovi vidljivo je i sa stražnje strane slike gdje su perforacije i donje istrunule zone platna obnavljane parafinom i pregrubim lanenim platnom. Po cijelom je platnu uočljiva pravilna mreža prirodno nastalih krakelira, a platno je olabavljeno zbog neadekvatnog i oslabljenog podokvira. Podokvir je propao i potrebno ga je zamijeniti jačim.

Ukrasni je okvir slike šelakiran sa unutrašnjom pozlaćenom i rezbarenom ukrasnom letvicom. Okvir se po rubovima polomio i bio je spajan metalnim klamericama. Prisutne su brojne perforacije od čavlića i raspuknuća drvene strukture.

1. Dokumentiranje i fotografiranje postupaka obnove i svih istraživanja; 2. Istražni radovi; 3. Čišćenje platna s lica i sa stražnje strane; 4. Skidanje lakova i neautorskih dodataka; 5. Impregniranje bolusne preparacije, polikromnog sloja i platna Bevom; 6. Strip-lining (ojačavanje rubova platna lanenim tkanjem); 7. Krpanje perforacija lanenim finim tkanjem; 8. Kitanje bolusom i niveliranje; 9. Retuš akvarelom i uljanom lazurou; 10. Zaštitno lakiranje i UV zaštita; 11. Izrada novog podokvira sa francuskim vezom i kajlicama; 12. Obnova ukrasnog okvira (spajanje, kitanje, šelakiranje, retuš, dezinfekcija, itd.)

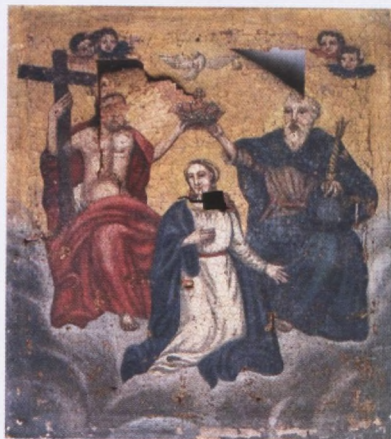
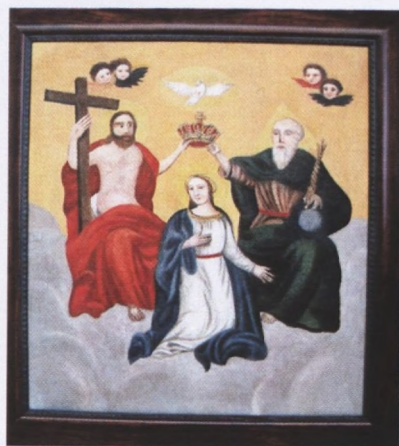
Anonymus, "Krunjenje Bogorodice po Svetom Trojstvu", 18. stoljeće, Koprivnica, ulje na platnu, MGKc 403, lice slike prije i nakon provedenih konzervatorsko - restauratorskih radova

OPSERVACIJA. Ova je slika je izrađena na lanenom platnu sa krednom preparacijom. Platno grubog tkanja je drvenim moždanicima napeto na podokvir – trajna ali vrlo rijetka metoda. Lice slike, kao i stražnja strana su u znatnoj mjeri zaprašeni i zaprljani. Žuta je površina slike potamnijela zbog zaštitnog firnisa koji je na sebe vezao nečistoće. Slika je podosta oštećena ali je ostala, što se tiče restauratorskih postupaka, intaktna do današnjih dana. Na platnu je vidljivo niz perforacija i razderotina te brojne lakune. Po cijelom je platnu uočljiva pravilna mreža gustih i dubokih krakelira, a platno je olabavljeno zbog neadekvatnog podokvira preuskih i preslabih letvica. Podokvir je propao i potrebno ga je zamijeniti jačim letvicama u francusom vezu. Izvorni ukrasni okvir slike je nestao.

KONZERVATORSKO - RESTAURATORSKI RADOVI NA SLICI "KRUNJENJE BOGORODICE PO SVETOM TROJSTVU": 1. Dokumentiranje i fotografiranje postupaka obnove i svih istraživanja; 2. Istražni radovi; 3. Čišćenje platna s lica i sa stražnje strane; 4. Skidanje lakova i neautorskih dodataka; 5. Impregniranje kredne preparacije, polikromnog sloja i platna; 6. Strip - lining (ojačavanje rubova platna); 7. Krpanje mnogobrojnih perforacija i razderotina; 8. Kitanje i niveliranje krede; 9. Retuš akvarelima i uljanom lazurou; 10. Zaštitno lakiranje i UV zaštita; 11. Izrada novog podokvira; 12. Izrada ukrasnog okvira.
