GLAVNI OLTAR SV. BARBARE

**PREGLED KONZERVATORSKO - RESTAURATORSKIH RADOVA NA
GLAVNOM I DVA BOČNA OLTARA IZ KAPELE SV. TEREZIJE U BRESTU
POKUPSKOM (2005. - 2007.)**

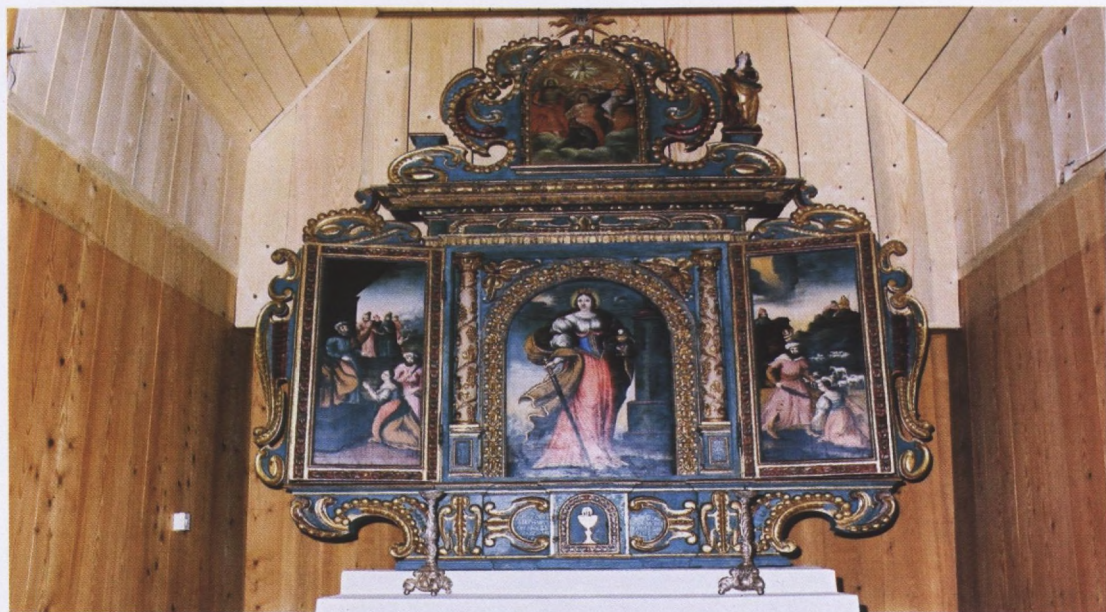
Glavni Oltar Sv. Barbare u kapeli Sv. Terezije u Brestu Pokupskom
(295x 297 cm, bez monograma na vrhu atike)

Drveni nosilac je crvotočan i porozan, dekorativni, drvorezbareni dijelovi su razlabavljeni i razljepljeni, a mnogi su otpali usljed detonacija. Nedostaje kip Sv. Barbare sa atike i dijelovi drvorezbarene dekoracije. Retabl je na nekoliko mjesta pogodrn krhotinama granata, koje su

oštete lijeve vratnice. Oltar je u 19. stoljeću nestručno popravljan, grubo preslikan broncom i uljanim bojama. Oltarna pala također je nestručno restaurirana, podložena je novim platnom i totalno je preslikana. Slike na vratnicama nisu preslikane, no površina im je prljava i potamnijela od starog laka. Oltar je dopremljen s djelomične restauracije u Njemačkoj. S vijenca i dijelova oslikanih vratnica skinut je preslik i izveden retuš u zelenom tonu crticama. Ovakav retuš ne odgovara izvornoj polikromiji koja je plavo-zelena, a ne zelena kao na retušu izvedenom u Njemačkoj. Do razlike je došlo zbog prečišćenosti izvorne polikromije na tim dijelovima.

Zaključeno je da je zeleni ton izvedenog retuša u Njemačkoj posljedica prečišćenog izvornog sloja, a izvedba retuša crticama nije najsretnije rješenje te bi retuš trebalo izvoditi točkicama do zasićenosti površine od oko 90% (pointilistički). Retuš nelazuriranog srebra nebi se trebao izvoditi već ga treba ostaviti kakvo je, odnosno potrebno je nelazurirano srebro samo zaštititi nekim lakom kako nebi oksidiralo, npr. Damarom u terpentinu. Kod lazuriranog srebra treba napraviti retuš lazurnom bojom u damar - terpentinu.

Nakon izvedenog retuša polikromirane je dijelove potrebno zaštititi damarom u terpentinu kojeg prilikom nanošenja treba razmazivati kistom dok ne bude suh na dodir rukom, a time će se postići mat efekt. Potrebno je uskladiti već prije u Njemačkoj retuširane dijelove oltara s ostalim dijelovima oltara kako se nebi narušio umjetničko - estetski sklad oltarne cjeline.

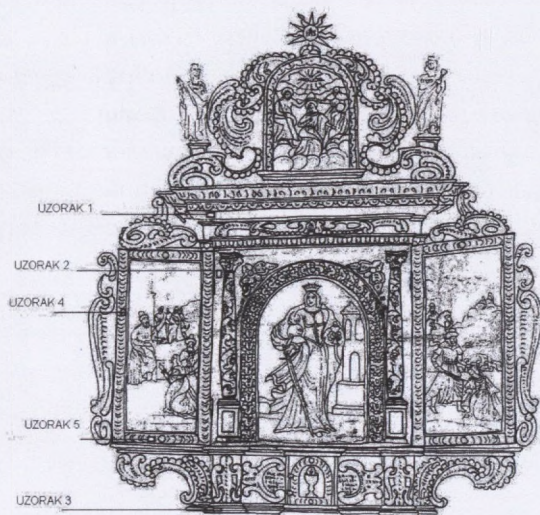
Mjesta uzimanja uzoraka za analizu pigmenata i veziva.

- UZORAK 1 – uzorak nosioca sa krednom osnovom i polikromijom, novi retuš vijenca
- UZORAK 2 – uzorak nosioca sa krednom osnovom i originalnom polikromijom s retabla oltara
- UZORAK 3 – uzorak nosioca sa krednom osnovom i originalnom polikromijom s oltara
- UZORAK 4 – uzorak nosioca s krednom osnovom, bolusom i zeleno lazuriranim srebrom sa okvira slike oltarnog krila lijevo
- UZORAK 5 – uzorak nosioca s krednom osnovom, bolusom i crveno lazuriranim srebrom sa slike oltarnog krila dolje.

Sondiranjem je utvrđeno nekoliko kasnijih preslika preko izvorne plavo - zelene tempere i pozlate. Uzorci su uzeti sa drvenog polikromiranog oltara Sv. Barbare, s retabla i predele kako bi se ustanovilo: a) koji je originalni pigment i vezivo (uzorak 2 i 3); b) sa vijenca koji je u Njemačkoj na restauraciji retuširan, da se utvrdi vezivo i pigment kojim je izveden retuš (uzorak 1); c) te dva uzorka s okvira slike oltarnog krila da se ispituju lazure na srebru (uzorak 4 i 5). Utvrđeno je da je izvorna polikromija izvedena mineralnim pigmentima, temperom u proteinskom vezivu, koje je propalo i dovelo do većih oštećenja slikanog sloja.

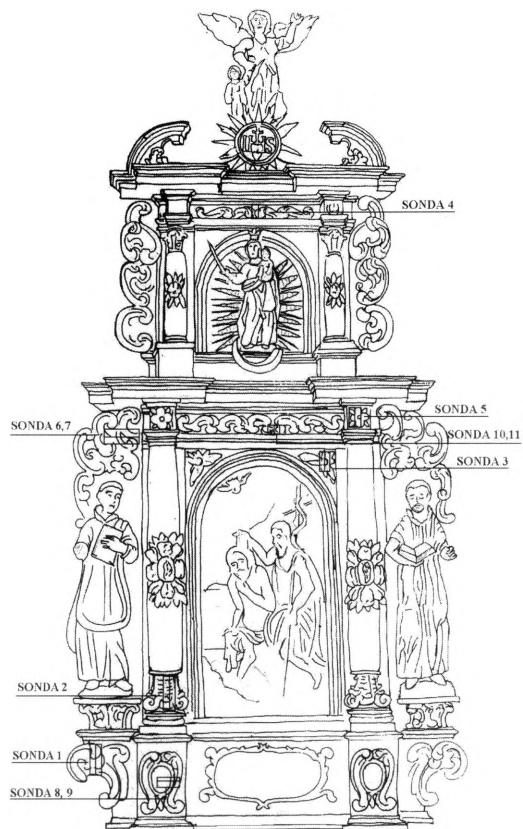
BOČNI OLTAR SV. IVANA KRSTITELJA
Grafički prikaz sondiranih mjesta

Oltar je u 19. stoljeću nestručno popravljan i u cijelosti preslikan broncom i uljanim bojama. Tijekom artiljerijskog napada 1991. godine, ovaj je oltar najviše stradao. Atika se potpuno raspala, mnogi dijelovi retabla su otpali. Oltar je bio i direktno pogođen gelerima na nekoliko mjesta.

Oltar je nakon evakuacije preventivno zaštićen voštanom smolnom masom. Crvotočan je i grubo preslikan u nekoliko slojeva.

Nedostaju skulpture Immaculate (sačuvana desna ruka i dio krune) i dvije ukradene skulpture Sv. Franje Ksaverskog i Sv. Alojzija, desna vitica s predele, kapitel stupa atike, feston

sa stupa retable, i dijelovi profilacije završnog vijenca retable (2/3), abak s postolja skulpture, donji profil predele.

Istraživanja slikanog sloja te analiza pigmentata i veziva pokazale su da se radi o istim pigmentima i vezivu kao i na glavnom oltaru Sv. Barbare. Na osnovi dobivenih podataka i povijesno - umjetničke analize pristupilo se konzervatorsko - restauratorskom zahvatu koji je obuhvaćao stolarsku konsolidaciju drvenog nosioca napadnutog crvotočinom, izradu profilacije i rezbarenje polomljenih i uništenih aplikacija s oltara, podljepljivanje slikanog sloja, krediranje i niveliranje oštećenja na slikanom sloju, izolaciju krede šelakom te završni retuš i pzlatsu koji su izvedeni akvarelom i mineralnim pigmentima te zlatom u listićima i puderu kao i na glavnom oltaru. Retuš je izvođen transparentno crticama. Cijeli je oltar završno lakiran damar lakom u terpentinu.
