Hrvatski restauratorski zavod Zagreb

Restauratorski centar Ludbreg

NASTAVAK KONZERVATORSKO-RESTAURATORSKIH RADOVA NA OBNOVI MISNOG RUHA IZ ZBIRKE SAKRALNE UMJETNOSTI

KAZULA

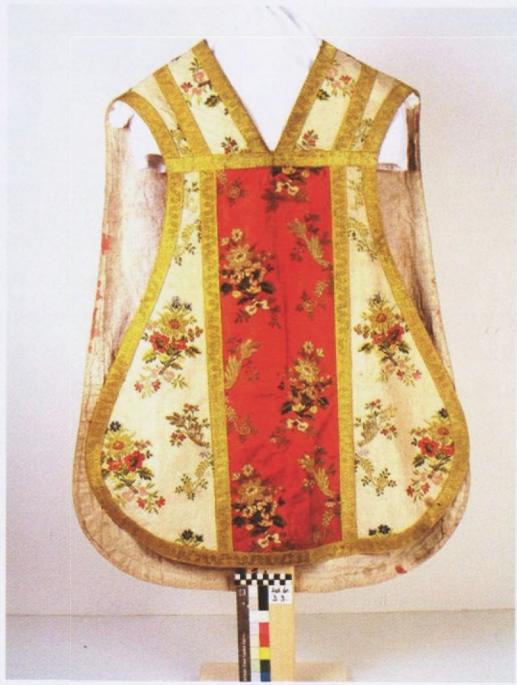
1. prednja strana kazule prije radova

Na prednjoj strani kazule srednji umetak od laksružičastog svilenog tafta, s raznobojno broširanim kiticama cvijeća, prekriven je slojem nečistoće (prašina) i s mnogo mrlja nepoznatog porijekla. Svileni vez kao i tkanina izgubili su izvornu boju. Svila je oštećena od insekata (rupice). Zlatna srma kojom su izvezeni listovi i cvjetovi, kao i svileni konac, mjestimice je odvojena od podloge, polomljena je i istrošena, a na nekim mjestima nedostaje. Bočne strane od bijelog svilenog tafta broširanog raznobojnim kiticama cvijeća, također su prekrivene slojem nečistoće kao i s mrljama nepoznatog porijekla. U gornjem dijelu (oko vratnog izreza i spoja sa stražnjom stranom kazule) svileni nosilac je jako oštećen kao i vez od zlatne srme i svile koji na nekim djelovima potpuno nedostaje.

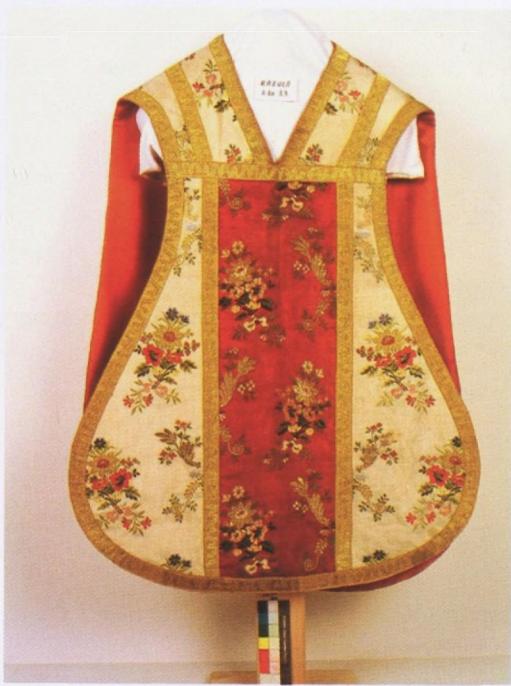
2. prednja strana kazule nakon radova

Završni radovi spajanja kazule tekli su postupno, obrnutim redoslijedom od rastavljanja. Kazula se spajala ručno, šivanjem, pamučnim koncem i vrstom šivačeg boda na originalu. Pamučni konac koji je korišten bio je u odgovarajućem tonu. Prvo se bijeli i laks ružičasti svileni taft, i to posebno prednjeg, a posebno stražnjeg dijela, učvrstio na međupodstavu. Kod pripasivanja gornje tkanine korišteni su nacrti dimenzija na hostaphan foliji radi što točnijeg vraćanja u prvobitni položaj. Nakon toga učvršćene su vertikalne pozamenterijske trake (na spojevima bijele i ružičaste svile) povratnim bodom pamučnim koncem, kao i rubne pozamenterijske trake uz unutrašnji rub. Slijedilo je učvršćivanje podstave na prednji i stražnji dio kazule, svaki posebno, prišvanjem za vanjski rub obrubne pozamenterijske trake. Zatim su međusobno pripasani i spojeni prednji i stražnji dio kazule na čijem je spoju prišivena poprečna pozamenterijska traka, ispod vratnog otvora. Na kraju su međusobno spojeni prednji i stražnji dio podstave skrivenim bodom. Nakon završenog konzervatorsko restauratorskog postupka na kazuli napravljena je foto dokumentacija te je ista vraćena u stalni postav zbirke, a sve radove obavile su djelatnice RCL-a⁴.

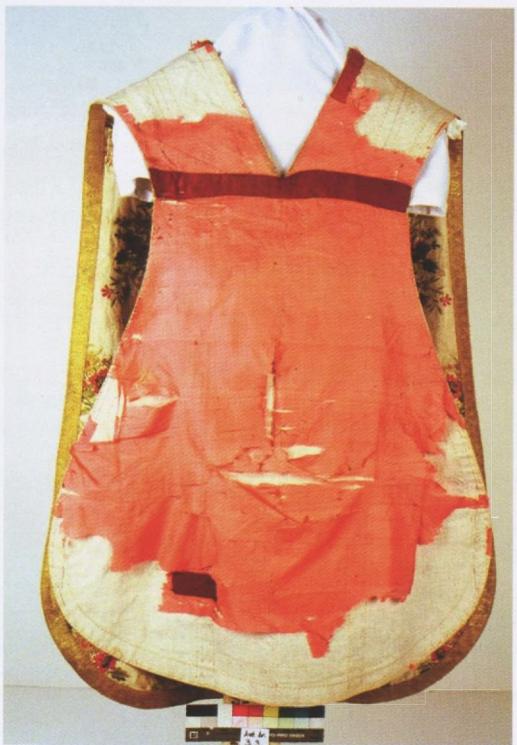
3. prednja strana podstave prije radova

Podstava s prednje strane kazule djelomično je sačuvana, ali je jako oštećena i oslabljena što je dodatno pospešilo i ručno prišivanje za međupodstavu u središnjem dijelu. Na stražnjoj strani podstava je u tragovima oko vratnog izreza te na prednjem dijelu ramena gdje je spoj s prednjom stranom kazule. Međupodstava je izrađena od bijelog grubo tkanog lanenog platna koje je dobro očuvano, ali je dosta zaprljano, a bijela pamučna porubna traka mjestimično izlizana i poderana.

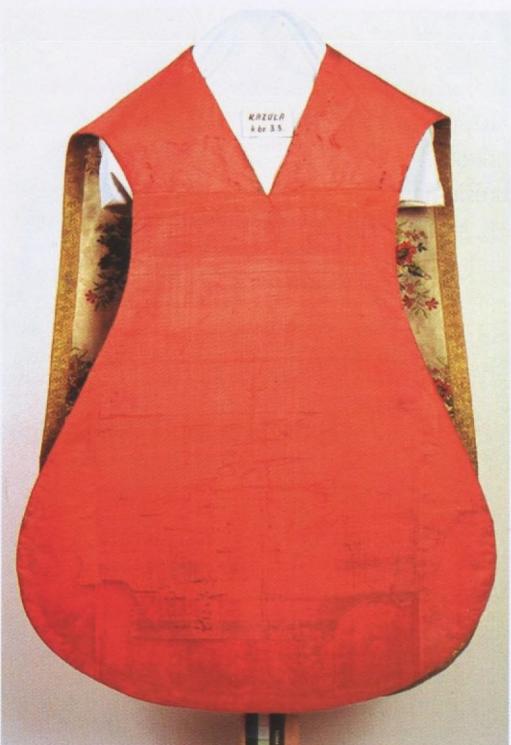
4. prednja strana podstave nakon radova

Sačuvani dijelovi podstave najprije su očišćeni suhim postupkom, mekanim četkicama, kako bi se uklonila površinska prašina i prljavština nakon čega je uslijedio postupak mokrog čišćenja. Svi dijelovi podstave stavljeni su između dva sloja tila, u sendvič, radi lakšeg rukovanja u toku procesa. Važno je napomenuti da je prije mokrog postupka, probom utvrđena dobra postojanost boje. Na ovaj način uklonjen je dio vezane prljavštine te je uslijedilo izravnavanje i sušenje na ravnoj podlozi. Kako bi se dodatno učvrstila oštećenja na originalnoj podstavi i izradila nedostajuća, pripremljena je krepelin

svila iste finoće tkanja obojena u odgovarajućem tonu (lokalnom tonu). Na obojanu svilu nanijeto je termoplastično reverzibilno ljepilo u tankom sloju, kako bi se podstava lakše učvrstila za novog nositelja. Sva oštećenja kao i rubni dijelovi dodatno su učvršćeni svilenim filamentom, u tonu podstave, konzervatorskim bodom. Stražnji dio podstave je nedostajao u većem dijelu, izuzev fragmenata uz vratni izrez i rameni dio, stoga je pripremljena nova svilena tkanina znatno gušćeg tkanja obojana u odgovarajućem tonu. Termoplastično ljepilo nanijeto je samo u području fragmenata koji su aplicirani na svilu te dodatno učvršćeni svilenim filamentom. Na međupodstavi je također proveden postupak suhog i mokrog čišćenja, nakon čega je ona izravnana i osušena. Sva oštećenja na porubnoj traci su ojačana tankom krepelin svilom pomoću reverzibilnog ljepila te je traka ponovno prišivena na rub međupodstave.

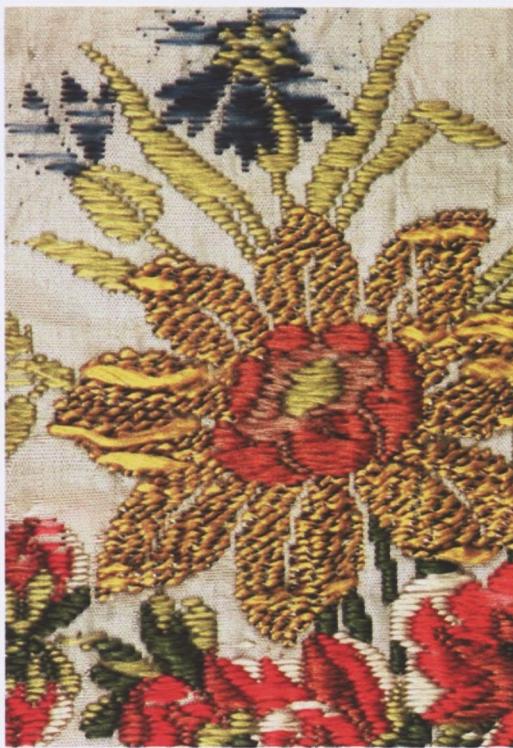
5. detalj oštećenja veza raznobojsnim svilenim koncem.

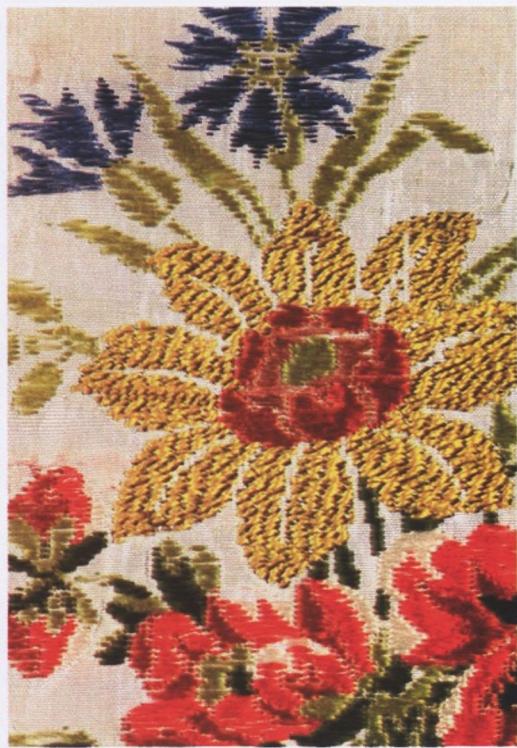
6. detalj veza svilom nakon rekonstrukcije

učvršćene svilenim filamentom. Nedostajući dijelovi veza ponovno su izrađeni svilom što je bilo moguće s obzirom da su svi elementi veza bili poznati.
