RADOVI  
Zavoda za znanstveni rad  
HAZU Varaždin

DANUTA MISIUDA  
Hrvatski restauratorski zavod  
Odjel za štuko, Zagreb  
dmisiuda@h-r-z.hr

TEODORA KUČINAC  
Hrvatski restauratorski zavod  
Odjel za graditeljsko nasljeđe, Zagreb  
tkucinac@h-r-z.hr

## **CRKVA SV. FLORIJANA U VARAŽDINU. REZULTATI KONZERVATORSKO - RESTAURATORSKIH ISTRAŽIVANJA I PREGLED RADOVA (1992. - 2017.)**

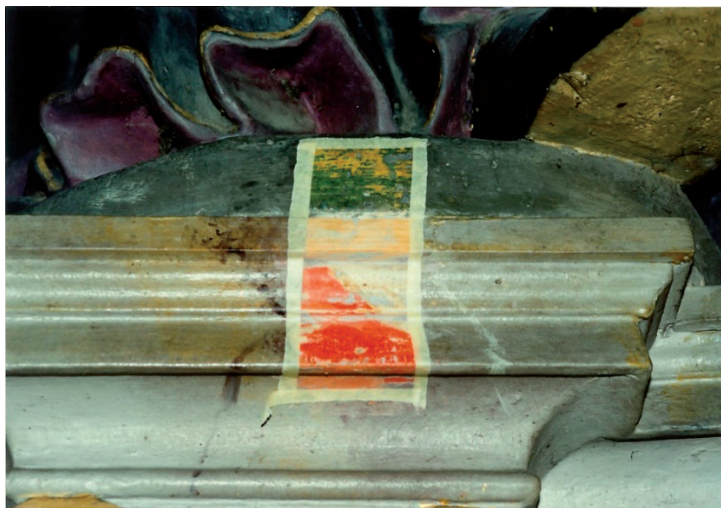
Slika 9. Restauratorska sonda na bazi kipa sv. Ivana Nepomuka na glavnom oltaru, vidljiv izvorni oslik

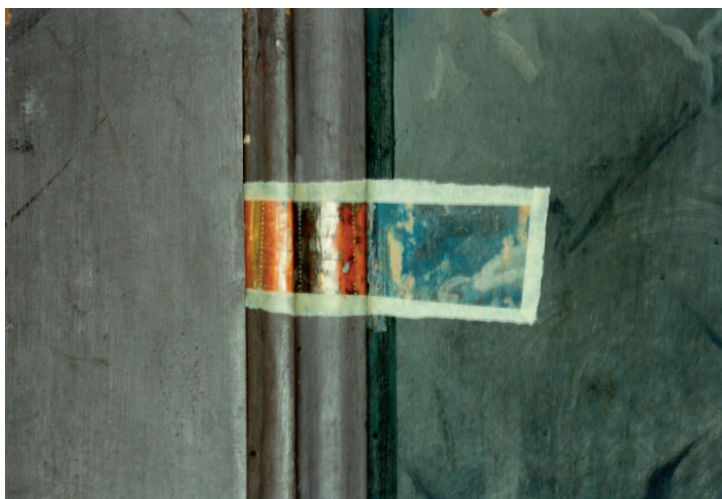
Slika 10. Restauratorska sonda na predeli na glavnom oltaru, vidljiva izvorna mramorizacija, puncirano posrebrjenje i pozlata

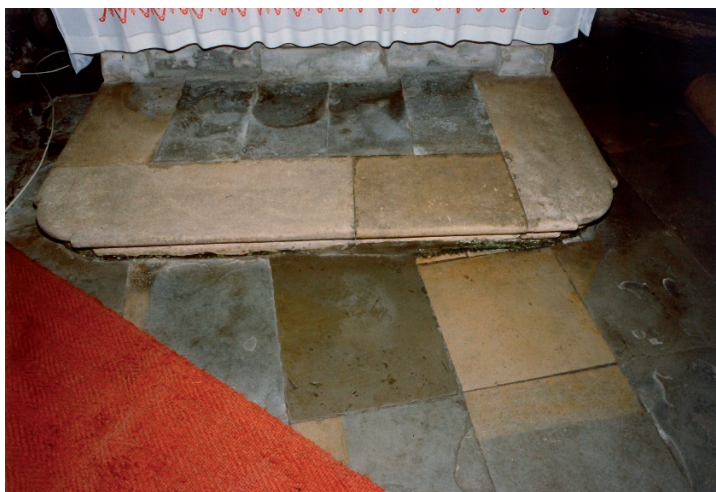
građevinskih soli na površini zida i poda prilikom pada relativne vlage u zraku te, posljedično, degradaciju površine – žbuke ili kamena. Uzorci vapnene žbuke, uzeti s raznih mjesta u crkvi na visini 20 – 170 cm od poda, sadržavali su visoke koncentracije klorida, sulfata i nitrata.<sup>50</sup> Obavljena je i kvalitativna mikrobiološka analiza. Na podu, u zidu i na klupama pronađene su mješovite kulture bakterija i plijesni.<sup>51</sup> Primijećeno je rošenje dijelova poda u vrijeme promjene s hladnog na toplo razdoblje; neki dijelovi poda bi zbog kondenzacije i prisutnosti higroskopskih soli bili posve mokri, a drugi suhi pa su obavljena dva niza mjerenja temperatura poda – jedan u zimskom razdoblju, a jedan u proljeće.

Slika 13. Detalj poda i oltarne stube u lađi, rošenje pojedinih ploča, zatečeno stanje

Pri planiranju sanacije tražio se način da se proces kolebanja vlage uspori, a šteta smanji. Premda je crkva zidana na uzdignutom platou, izvedena je drenaža oko nje te odvodnja krovnih voda,<sup>53</sup> ne bi li se smanjio dotok površinske i procjedne vode do temelja i zidova. Oko svetišta je podignuta ograda kako bi se spriječilo odlaganje otpada uz zidove. U unutrašnjosti je uklonjena vlagom i isoljavanjem oštećena žbuka u podnožju zidova, do visine 2 m od tla. U toj zoni je nanosena lagana, vrlo porozna vapnena žrtvena žbuka za prihvat viška soli. Ta je žbuka nakon nekoliko godina uklonjena i zamijenjena 'trajnom' žbukom. Planirana je kompletna zamjena podlošnih slojeva poda kako bi se povećala toplinska izoliranost poda od zemlje kao toplinskog spremnika. Podno i podžbukno grijanje, kojim bi se održavala ujednačena temperatura, tj. smanjilo zimsko ohlađivanje poda i donjih zona zidova te spriječila kondenzacija, odbačeno je zbog procijenjenih teškoća u održavanju režima grijanja i održavanju sustava. Predviđeni su slijedeći slojevi poda: deblji sloj frakcije krupnog šljunka položen na podlogu, potom tanji sloj sitnog šljunka, sloj ekspandirane gline i sloj vapnenog estriha. Prisutnost većih i manjih šupljina smanjuje kapilaritet i pridonosi smanjenju toplinske provodljivosti podloge. Ovaj koncept primjenjivan je kasnije i na drugim objektima.

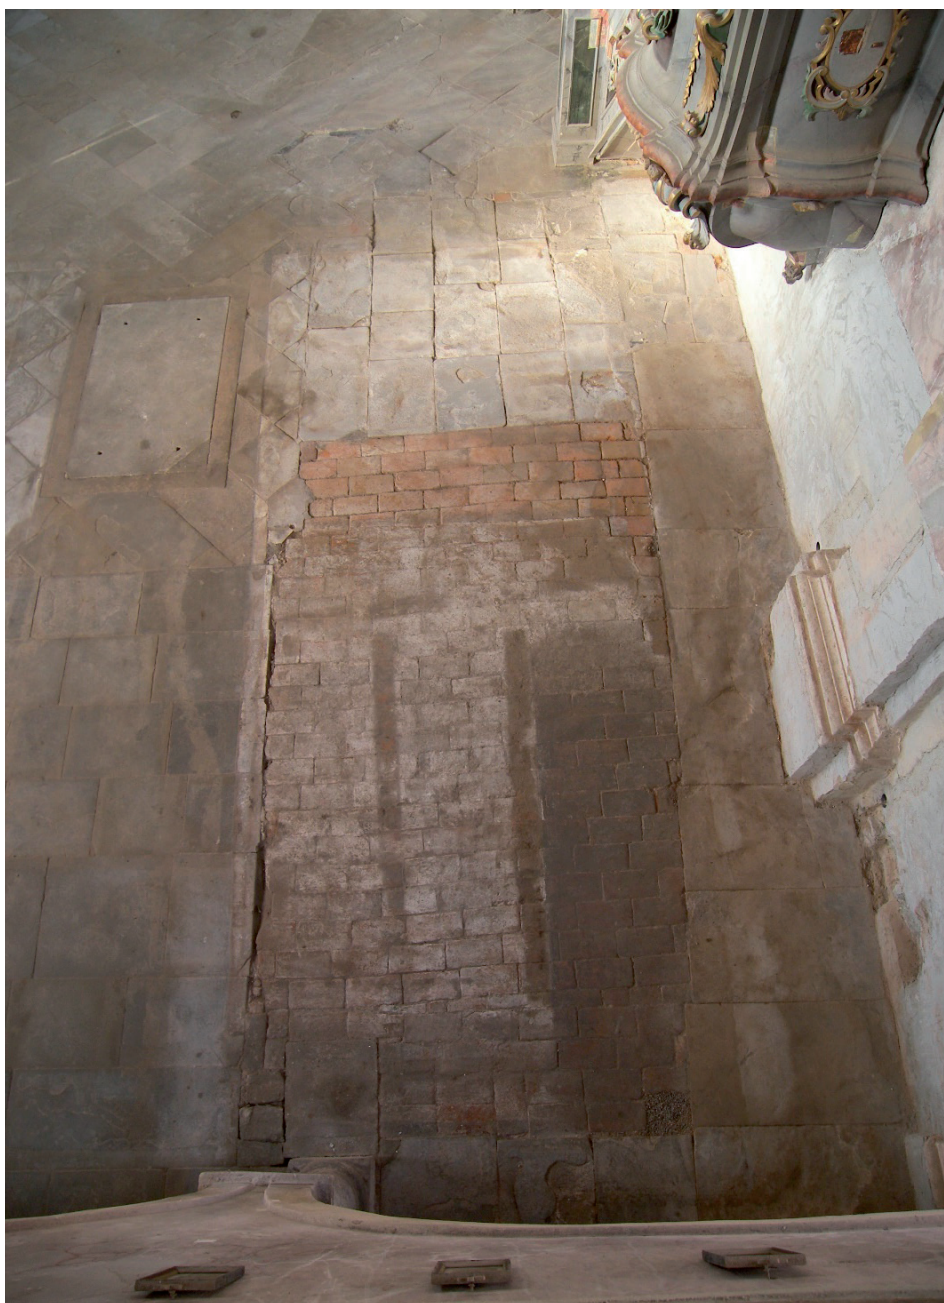
Slika 15. Detalj poda nakon uklanjanja sjevernog reda klupa u lađi

Pod je ispod klupa bio popločan opekam. Kamen se na mnogim mjestima ljuskao pa je površina poda bila neravna. Hodna ploha vremenom je kalcificirala, dok je donja, položena na zemljanu podlogu ostala mekana te se lako mogla zagrebat. Prvotni plan je bio sačuvati što više originalnih ploča, a oštećene zamijeniti novima. Potraga za odgovarajućim zamjenskim kamenom nije davala zadovoljavajuća rješenja. Kamenolomi iz kojih je dobavljan kamen za opločenje, ne samo crkve sv. Florijana već i mnogih drugih crkava i građevina u širokoj okolici, iscrpljeni su i nama nisu više poznati. Konačno smo odabrali talijanski kamen iz Vicenze.<sup>55</sup> Riječ je o krupnozrnatom pješčenjaku, strukturom i bojom donekle sličnom jednoj vrsti kamena koja je korištena u crkvi.

Kod demontaže, manipulacije i sušenja zatečenih podnih ploča dolazilo je do njihovog daljnjeg raslojavanja i pucanja. Ploče su podvrgnute islojavanju u kišnici. Sačuvana i upotrebljiva količina, nažalost, nije bila dovoljna da se njome popuni veći dio poda svetišta i kapele pa je tim pločama na kraju popločen samo ulazni prostor i kapelica Božjeg groba.<sup>56</sup> Na kraju su u svetištu i lađi u cijelosti postavljene nove podne ploče od kamena tipa *Pietra Leccese*, piljene na debljinu od 6 cm, u dijagonalnom rasteru prema izvornoj postavi.

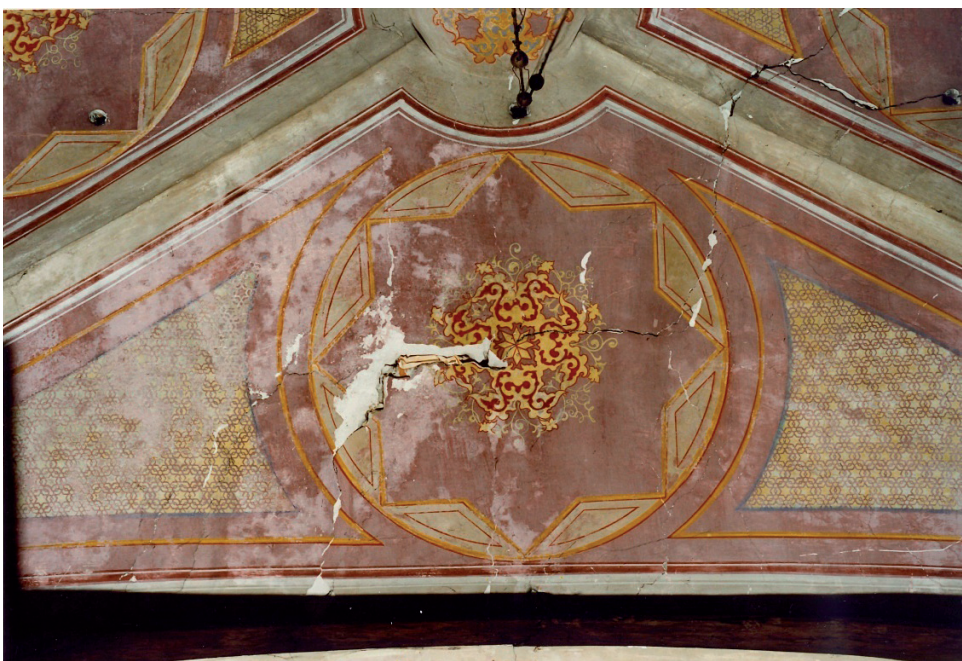
Slika 18. Detalj svoda u svetištu, zatečeno stanje

Veće pukotine na zidovima i na svodu sanirane su povezivanjem odvojenih zidnih masa unakrsno postavljenim štapnim sidrima i injektiranjem.<sup>59</sup> Zidovi i svod su oprani kalijevim sapunom te prebijeljeni vapnom. Na poleđini trijumfalnog luka zadržan je manji dio preslika, koji je također prebijeljen.

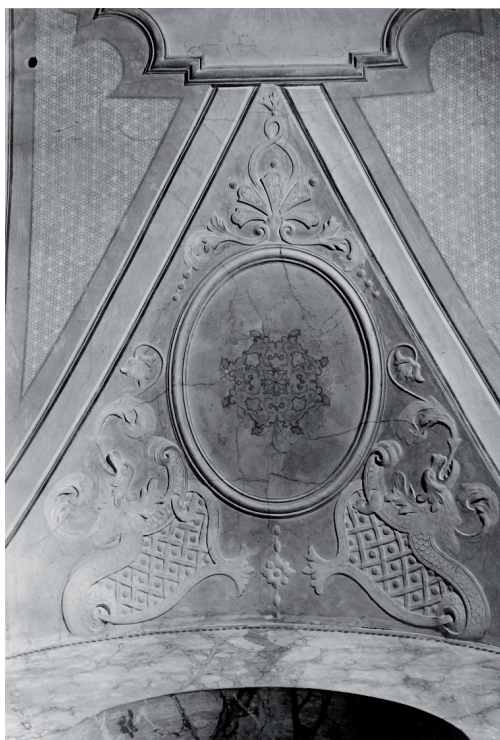
Slika 20. Detalj susvodnice na svodu u lađi s medaljonom i štukaturom, zatečeno stanje

Osim opsežnih restauratorskih radova na slikanim medaljonima na svodu lađe 2008. - 2011. godine,<sup>65</sup> provedeni su i konzervatorsko-restauratorski radovi na relativno dobro očuvanoj plitkoj finoj štukaturi koja ukrašava susvodnice.<sup>66</sup> Plohe zidova i svodova bez slikanih i štukaterskih ukrasa očišćene su i prebijeljene.

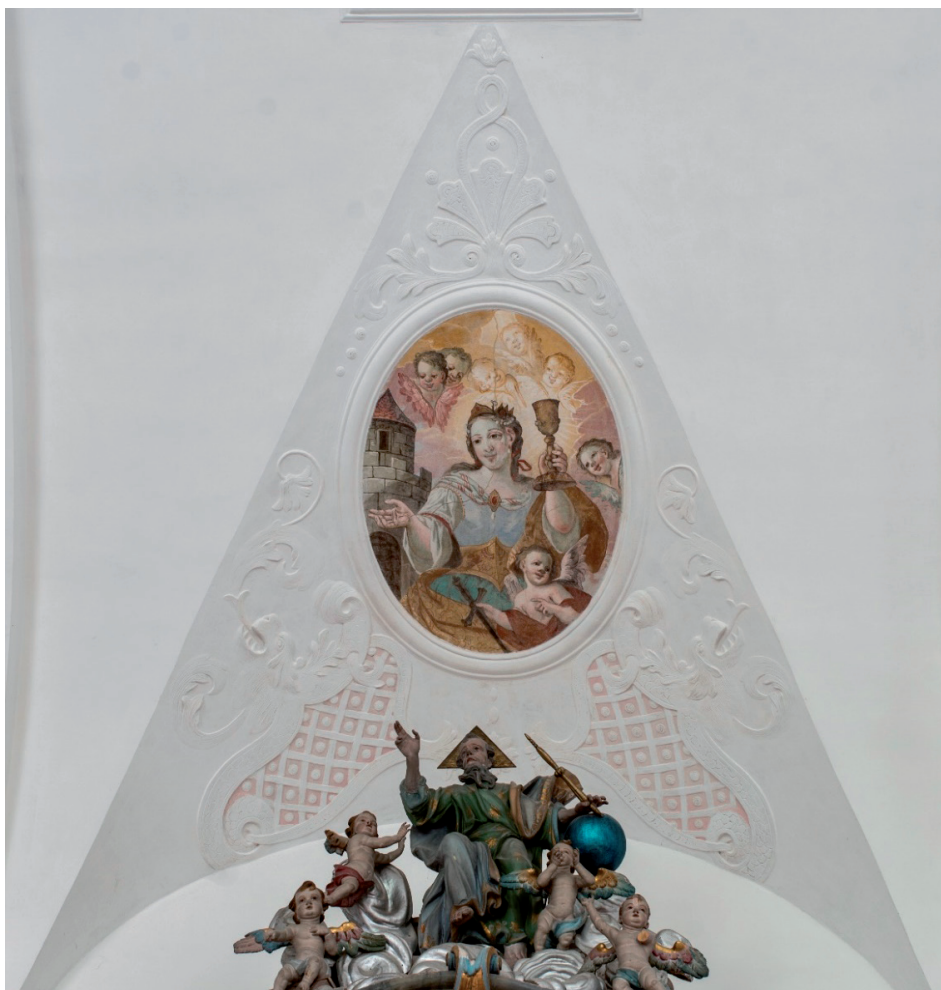
Slika 21. Detalj susvodnice na svodu u lađi s medaljonom i štukaturom nakon radova

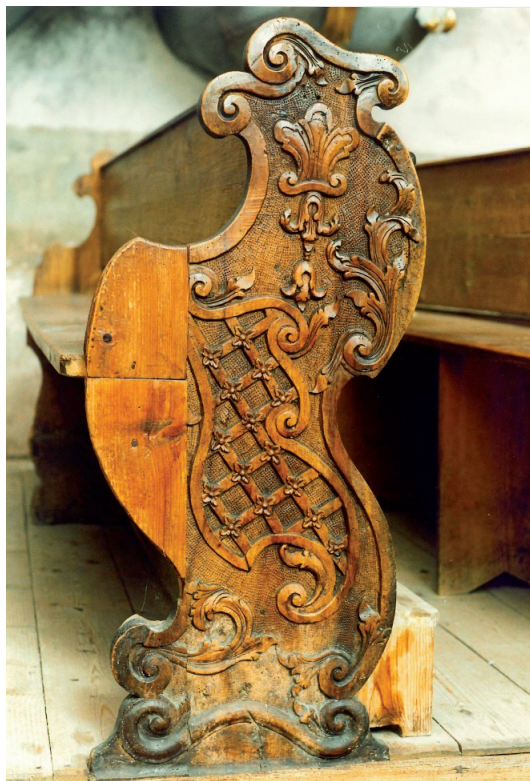
Konzervatorsko-restauratorski radovi obavljani su i na lijepim rezbarenim i intarziranim baroknim klupama u lađi.<sup>67</sup> Drvena konstrukcija klupa i podest bili su izrazito cvrtočni i pljesnivi. Rezbarije na bočnim stranicama, u manjoj mjeri napadnute cvrtočinom, imale su niz mehaničkih oštećenja. Na čeonim i začelnoj plohi intarzija je bila cvrtočna, a furnir se odvajao od nosioca ili je sasvim

nedostajao. Izvorna politura bila je oštećena i izbljedjela, a cijela površina prašnjava i isušena. Na gornjoj profilaciji bilo je vidljivo mnogo nagorenih mjesta i udubina od mehaničkih oštećenja. Sjevernom nizu klupa nedostajala je začelna ploha s rezbarenim stranicama. Obavljeno je površinsko čišćenje te preventivno podljepljivanje odignutih dijelova intarzije, umetanje nedostajućih dijelova furnira, rekonstrukcija oštećenih dijelova rezbarenih bočnih stranica, zapunjavanje mjesta oštećenih crvotočinom i drugih manjih oštećenja. Uklade su demontirane te su stolarski sanirane pukotine na konstruktivnim dijelovima. Rekonstruirani su nedostajući dijelovi intarzije i profiliranih letvica, a nakon kitanja manjih oštećenja i pripreme površine, uklada je lakirana. Obavljen je retuš i priprema podloge za šelakiranje. Podest, sjedalo, klecalo i polica izrađeni su nanovo u stolarskoj radionici<sup>68</sup> te spojeni s restauriranim stranicama.

Slika 22. Bočna stranica klupa u lađi, zatečeno stanje

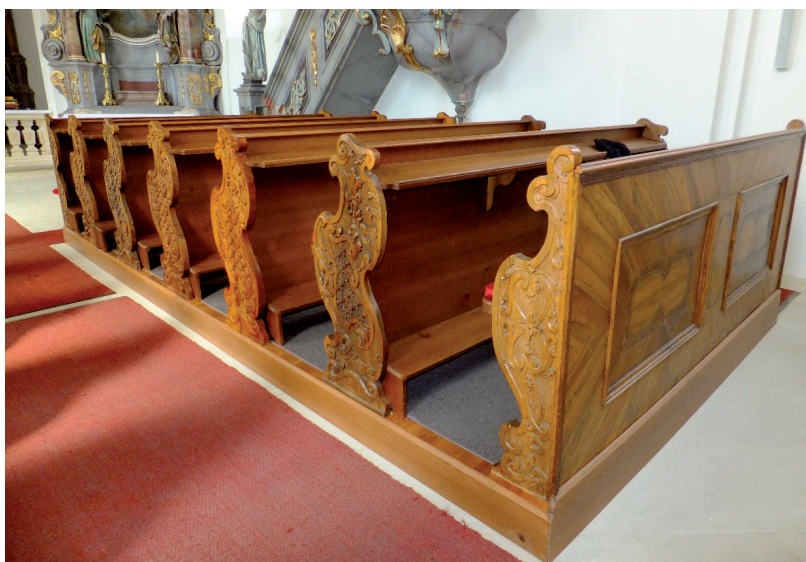
Slika 23. Niz sjevernih klupa u lađi nakon radova

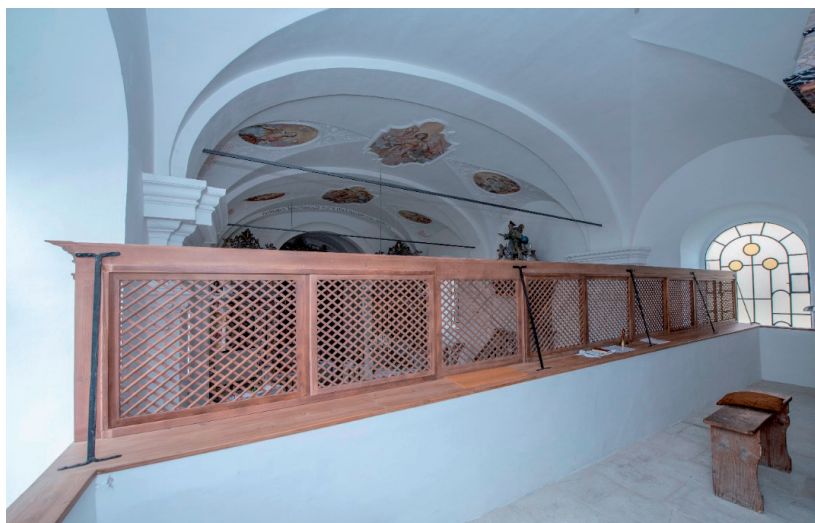
Slika 24. Nova rešetkasta ograda na pjevalištu

Oštećena rešetkasta drvena ograda s posmičnim dijelovima na koru zamijenjena je novom, izrađenom prema originalu.<sup>69</sup>

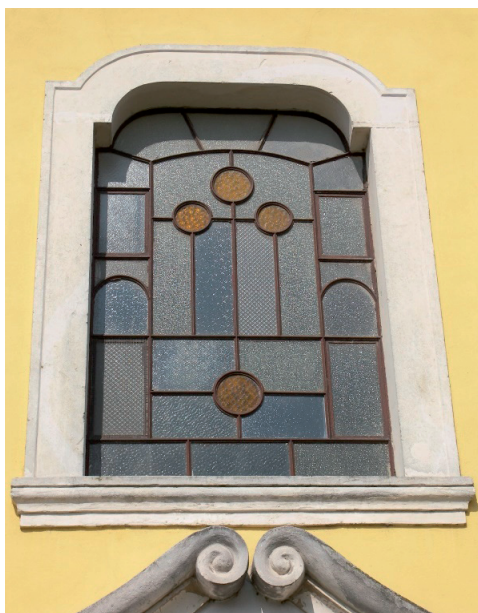
Slika 27. Prozor na glavnom pročelju prije radova

Premda se razmišljalo o projektiranju i izradi drvenih prozora na svetištu, odlučeno je da se ipak obnove postojeći metalni prozori, koji datiraju iz druge faze uređenja crkve. Metalna konstrukcija je očišćena i zaštićena, a mozaik stakla zamijenjena. Na okanca koja se mogu otvarati radi zračenja prostora postavljene su mrežice kako bi se spriječio ulazak ptica.

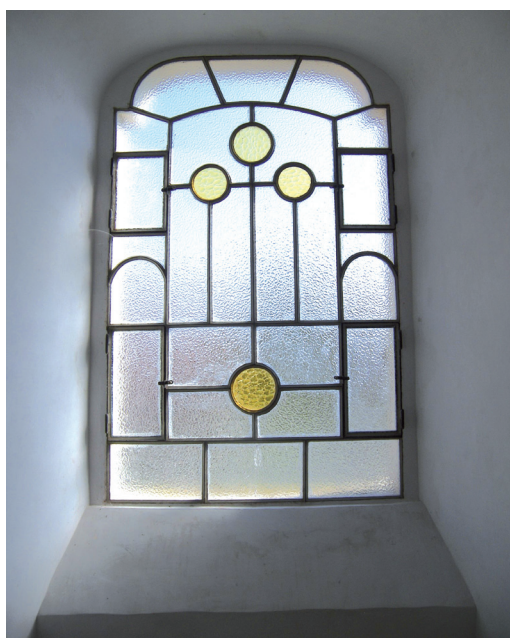
Slika 28. Prozor na glavnom pročelju nakon radova

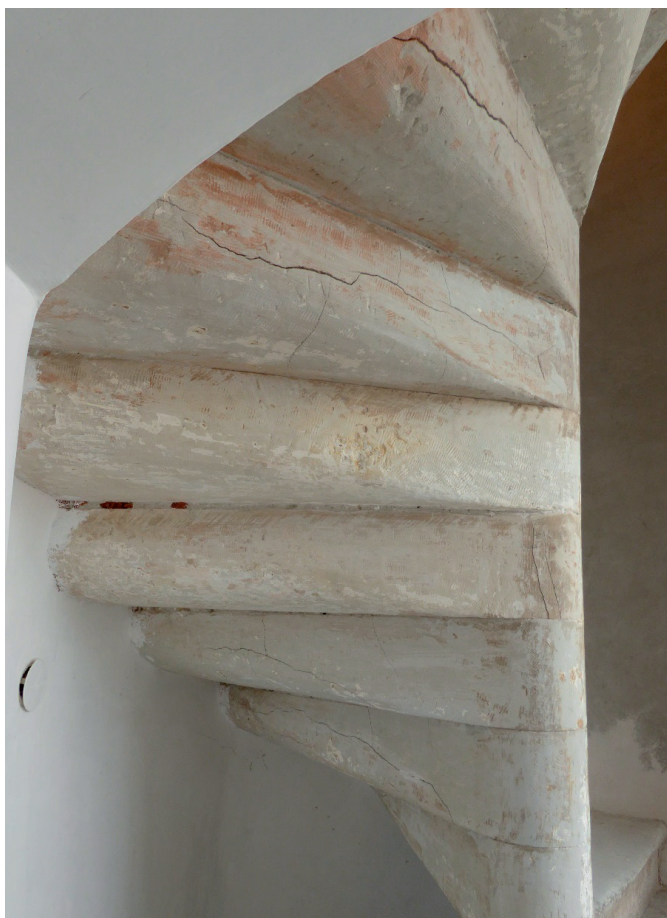
Slika 32. Spiralne stube s vidljivim krakelirama prije radova

novljene su samostojeće kamene škropionice i škrabica.<sup>77</sup> Izvedeni su konzervatorsko-restauratorski radovi na spiralnim stubama koje vode na pjevalište i u potkrovlje, na portalu na pjevalištu te na stubi pred glavnim oltarom.<sup>78</sup> (Vremenom je spiralnim stubama klesanima od mekanog kamena izlizana hodna ploha, a imale su i niz krakelira zbog vibracija od gustog i teškog prometa oko crkve.)
