Požari na plovilima

Fires on Vessels

Nenad Papić

Stručni rad / Professional paper
Rukopis primljen / Paper accepted: 15. 1. 2019.

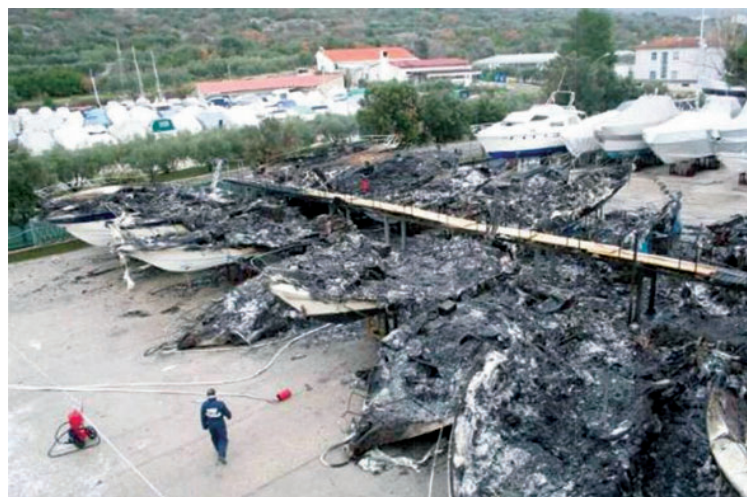
Na fotografiji prikazan je požar plovila na suhom vezu u marini. Kao posljedica požara, došlo je do potpunog uništenja desetak plovila, a opožareno je dvadesetak plovila, kao što se vidi na fotografiji prije početka očevida.

Prema obavijestima očevidaca i termičkim oštećenjima plovila, zaključeno je da su u požaru najviše oštećena tri plovila na sjevernoj strani doka.

Pregledom jednog od spornih plovila na njemu su pronađeni tragovi taljenja na električnoj instalaciji 12V mreže. Tragovi u obliku zavarivanja vodiča jednog kabela za drugi snop vodiča ukazivali su na kvar na električnoj instalaciji plovila. Prema obavijestima dobivenima od vlasnika, sporno je plovilo imalo sustav za napajanje električnom energijom s pomoću solarnih panela koji je bio u funkciji.

Nakon obavljenog očevida i pregleda svih opožarenih plovila, zaključeno je da je do požara u marini došlo na motornoj jahti koja se nalazila na sjevernoj strani suhog veza, a na temelju pronađenih materijalnih tragova zaključeno je da je uzrok požara tehnički kvar na električnoj instalaciji navedenog plovila.

Slika 4. Posljedice požara na plovilima u marini
Figure 4 Consequences of fire on vessels in marina

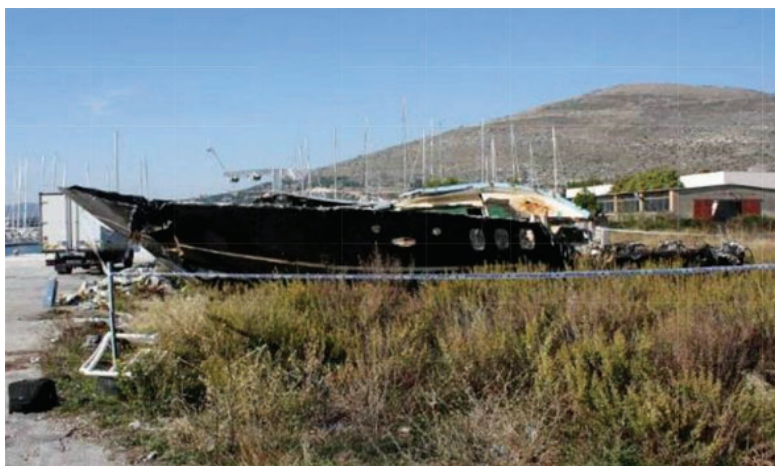
Na fotografiji prikazano je plovilo koje je nakon požara potonulo na dubinu od oko 80 metara te je izvađeno iz mora i dotegljeno

Slika 5. Potonuli brod izvađen iz mora
Figure 5 Salvage of sunken vessel from the sea

na obalu radi vještačenja. Navedeno je financiralo osiguravajuće društvo radi sumnje u prijevaru osiguranja. Radilo se o brodu za prijevoz putnika duljine oko 18 metara, širine oko 5 metara, visine iznad vodne linije oko 5 metara, ukupne mase oko 23 tone, sa spremnikom za gorivo od 2160 litara. Poteškoća pri vještačenju potonulih plovila nije samo u velikom termičkom uništenju – jer dolazi do gotovo potpunog gorenja dijelova trupa do vodne linije i dijelova unutrašnjosti plovila – već i u gubitku dijelova plovila prilikom potapanja. Vještačenje se radi usporednim pregledom plovila iste marke i rekonstrukcijom dijelova plovila na temelju tehničke dokumentacije.

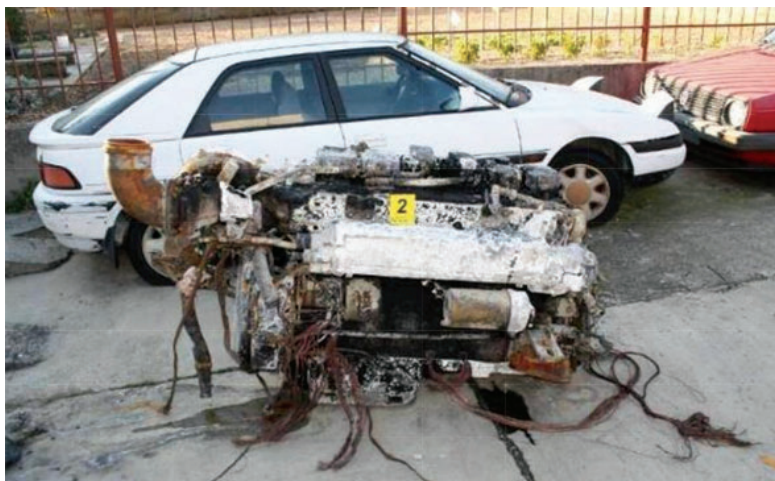
Iz mora izvađena su dva motora potonulog broda snage 1600 KS. Na fotografiji vidi se veličina jednog od brodskih motora u usporedbi s dužinom vozila koje je bilo parkirano u blizini.

Slika 6. Brodski motor pored parkiranog vozila
Figure 6 Vessel's engine near a parked car

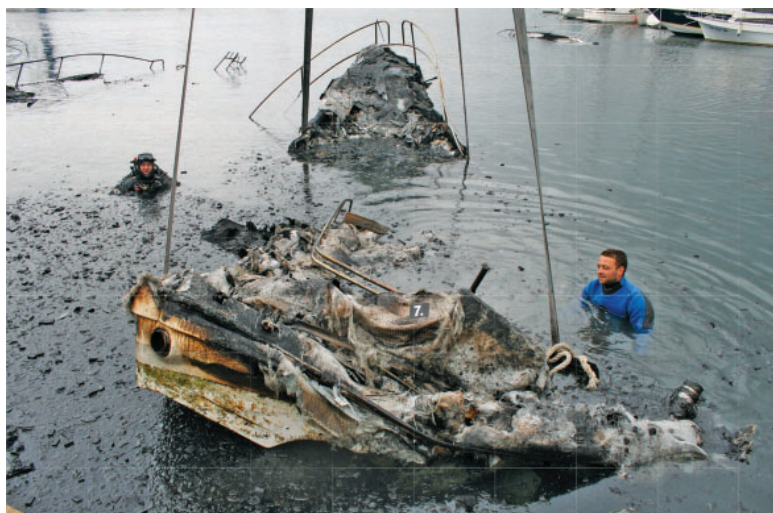
Na fotografiji prikazano je vađenje dijelova potonulih plovila nakon požara na plovilima u marini u kojemu je izgorjelo i potonulo ukupno 9 brodova, dok su još 2 plovila djelomično oštećena u požaru.

Slika 7. Vađenje opečarenog plovila iz mora
Figure 7 Salvage of burnt vessel from the sea

plovilu, koje je izvađeno iz mora, na temelju pronađenih tragova zaključeno je da je uzrok požara najvjerojatnije kvar na električnoj instalaciji plovila. Usporednim pregledom plovila iste marke, koje se nalazilo u marini, utvrđen je vanjski izgled i interijer plovila te vrsta opreme i razvod električne instalacije koja se nalazi na njemu.
