Ciborij korčulanske katedrale: restauriranje ranorenesansnog projekta

Helena Ugrina

Izvorni znanstveni rad /
Original scientific paper

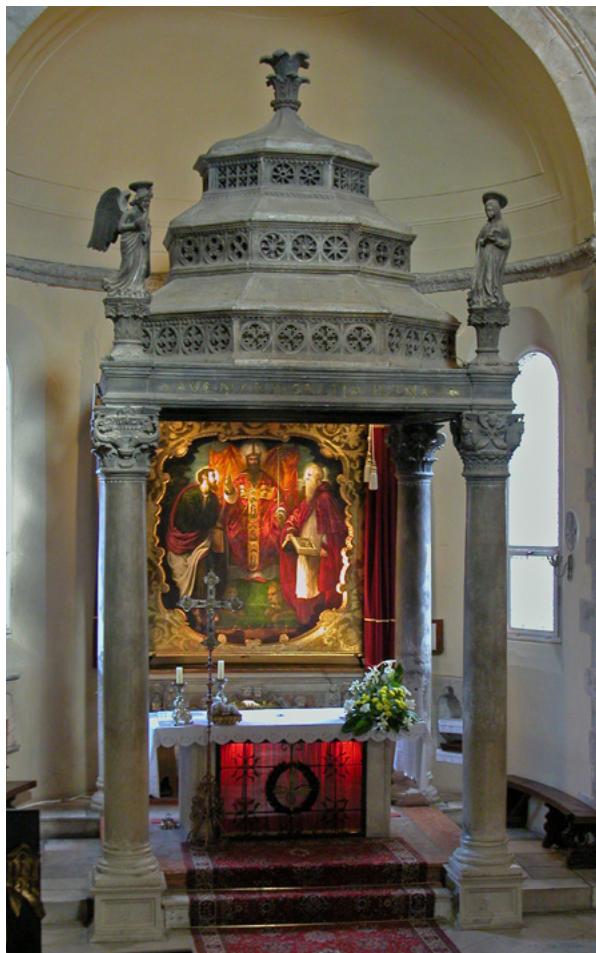
1. Korčula, katedrala sv. Marka, zatečeno stanje ciborija (snimio G. Nikšić, 2008.)
Korčula, Cathedral of St. Mark, ciborium, condition before conservation (G. Nikšić, 2008)

Na arhitrave je postavljen gornji dio ciborija koji je osmerokutan u tlocrtu i ima tri kata. Svaki kat se sastoji od osam vertikalnih elemenata, prošupljenih dekorativnim motivima gotičkog stila, i osam kosih trapeznih ploča krovija, obrubljenih renesansnom profilacijom. Krov trećeg kata sastavljen je od četiriju kamenih elemenata zakrivljenog profila, izvana poligonalnog, a iznutra kružnog tlocrta, koji se oblikom razlikuju od svih ostalih dijelova. Na vrhu ciborija postavljen je kameni akroterij lisnatog ukrasa (**sl. 1**).

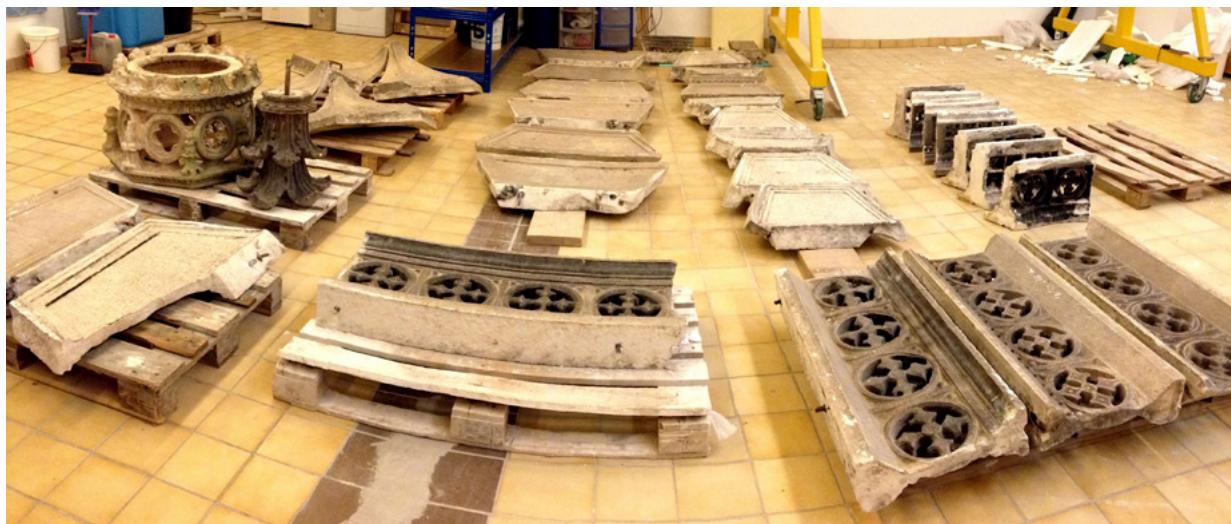
Međutim, nakon uklanjanja crne kore i tek površinskog uklanjanja cementnih sljubnica, pokazala su se teška oštećenja konstrukcije. Zato je pozvan statičar koji je utvrdio izrazitu nestabilnost kamenih elemenata krovnog dijela ciborija¹⁹ (sl. 3). Kameni elementi međusobno su spojeni željeznim sponoma koje drže u ravnoteži sustav konstrukcije opterećen horizontalnim komponentama sile od vlastite težine, a posebno su važne kao obrana od potresa. Željezne spone su nekvalitetno izvedene i teško oštećene korozijom. Jedna spona je potpuno popustila i izazvala

4. Split, radionica Odsjeka za kamenu plastiku, demontirani kameni elementi ciborija (fototeka HRZ-a, snimila H. Ugrina, 2016.)
Split, workshop of the Section for Stone Sculpture, ciborium, disassembled stone elements (HRZ Photo Archive; H. Ugrina, 2016)

tlocrtnu dislokaciju kamenog elementa te je uspostavljen nestabilni lančani mehanizam koji prijeti urušavanjem. Stoga je predložena prenamjena sredstava i hitna sanacija, tj. demontaža cijelogornjeg dijela ciborija.²⁰

Ukupno je demontirano i transportirano u radionicu Odsjeka za kamenu plastiku u Splitu 45 kamenih elemenata gornjeg dijela ciborija i četvrti kat iz škropionice (**sl. 4**). Svaki element je pojedinačno označen prema položaju²² i fotografiran s više strana.

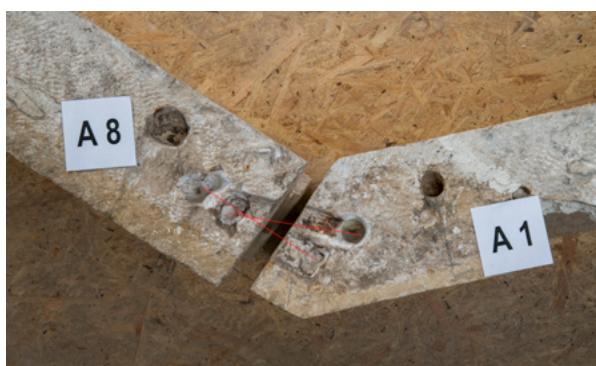
6. Dvostrukе rupe od klamfi i trnova na gornjim plohama elemenata A1 i A8 (fototeka HRZ-a, snimio J. Kliska, 2019.)
Double holes made by clasps and thorns on the upper surfaces of elements A1 and A8 (HRZ Photo Archive; J. Kliska, 2019)

Na prvoj (A) razini gornjeg dijela ciborija (**sl. 5**) postoje dvije serije rupa koje su trebale služiti postavljanju željeznih klamfi koje spajaju po dva elementa. Jedna serija rupa odgovara sadašnjim dimenzijama elemenata, a druga

proširenom tlocrtu, odnosno izvornom projektu ([sl. 6](#)). To znači da su prvotno kameni elementi razine A bili duži i da su, vjerojatno na licu mjesta, skraćeni na spojevima na kojima su napravljene nove rupe za klamfe. Da bi se elementi s novim dimenzijama međusobno uklopili, na spojevima su profilacije morale biti preklesane ([sl. 7](#)). Također, urezane linije i rupe za fiksiranje metalnih trnova, pronađene na gornjoj plohi arhitrava, pokazuju da je planirano da krov bude 9 cm širi sa svih strana.

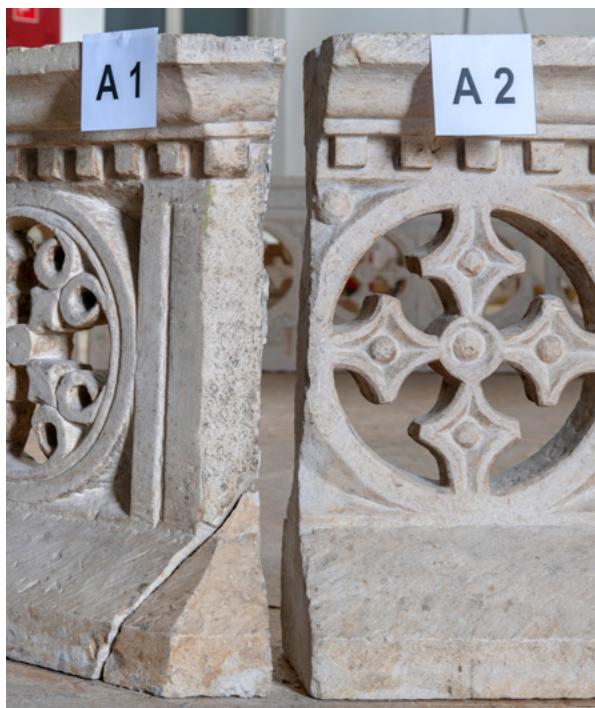
7. Ugao dvaju elemenata razine A, gdje su vidljiva kraćenja (fototeka HRZ-a, snimio J. Kliska, 2019.)
Angle of two A-level elements where they were shortened (HRZ Photo Archive; J. Kliska, 2019)

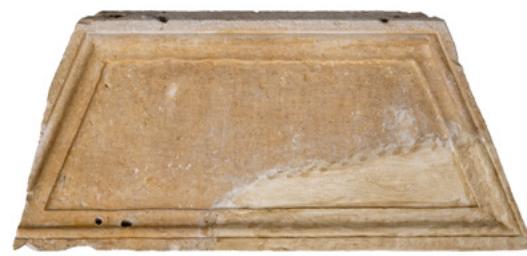
8. Znatno oštećene profilacije na elementu B5 (fototeka HRZ-a, snimio J. Kliska, 2019.)

Significantly damaged mouldings on element B5 (HRZ Photo Archive; J. Kliska, 2019)

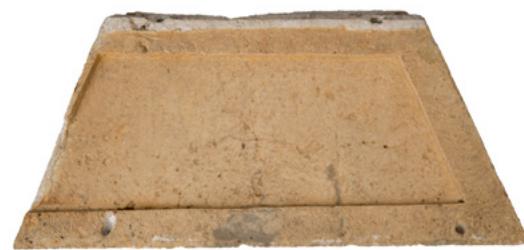
9. Nedovršena profilacija na stražnjem elementu B4 (fototeka HRZ-a, snimio J. Kliska, 2019.)
Unfinished mouldings on back element B4 (HRZ Photo Archive; J. Kliska, 2019)

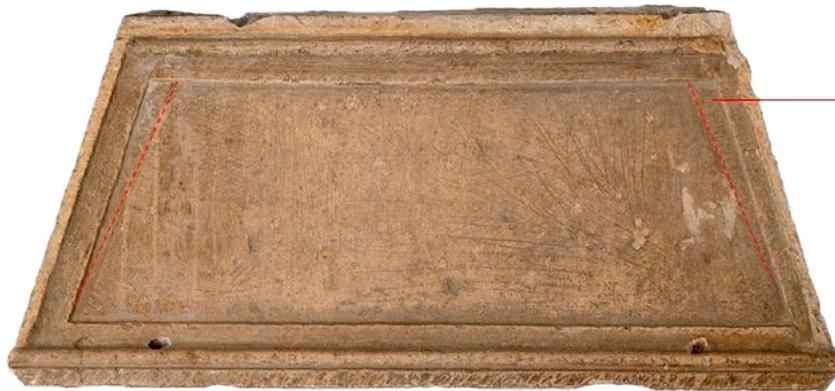
10. Vidljive linije preklesavanja na profilaciji elemenata razine B i detalj preklesavanja izražen u efektu kompjutorskog programa (fototeka i arhiv HRZ-a, snimio J. Kliska, izradila H. Ugrina, 2019.)
Visible lines of re-carving on mouldings of B-level elements and the detail of re-carving expressed in the out-put of a computer program (HRZ Photo Archive and Archive; J. Kliska, H. Ugrina, 2019)

kut između nje i bočnih (kosih) stranica. Pri tome su oštećene rubne bočne profilacije, koje su na prednjim, vidljivijim elementima preklesane tako da je pogreška vidljiva tek izbliza, dok su na stražnjim elementima izvorne profilacije ostale vidljive, ali znatno oštećene ([sl. 8](#)), a na najmanje vidljivom elementu čak nedovršene ([sl. 9](#)). Preko linija preklesanih profilacija na bočnim stranama uočava se ista obrada površine finom zubačom, što potvrđuje da se preklesavanje dogodilo tijekom 15. stoljeća ([sl. 10](#)).

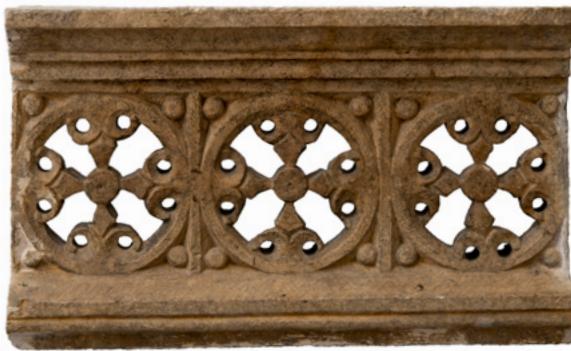
11. Skraćeni stražnji element C5 – vanjska strana (fototeka HRZ-a, snimio J. Kliska, 2019.)
Shortened back element C5 – exterior (HRZ Photo Archive; J. Kliska, 2019)

Na drugom katu nije bilo znatnijih skraćenja, osim elemenata C5 (sl. 11), C6, D5 (sl. 12) koji se nalaze straga. Kod tih elemenata, koji su dosta kraćeni, sljubnice su okomite na stranicu, dok su na ostalim uglovima sljubnice na simetrali ugla. Iz toga se vidi da su elementi koji su najmanje izloženi pogledu slabije obrađeni od ostalih. Elementi trećega kata (razina E) uopće nisu preklesani.

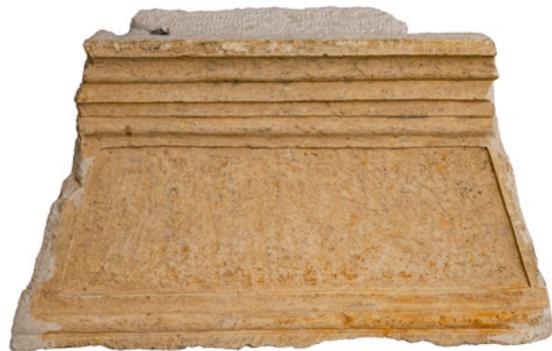
12. Skraćeni stražnji element D5 – vanjska strana (fototeka HRZ-a, snimio J. Kliska, 2019.)
Shortened back element D5 – exterior (HRZ Photo Archive; J. Kliska, 2019)

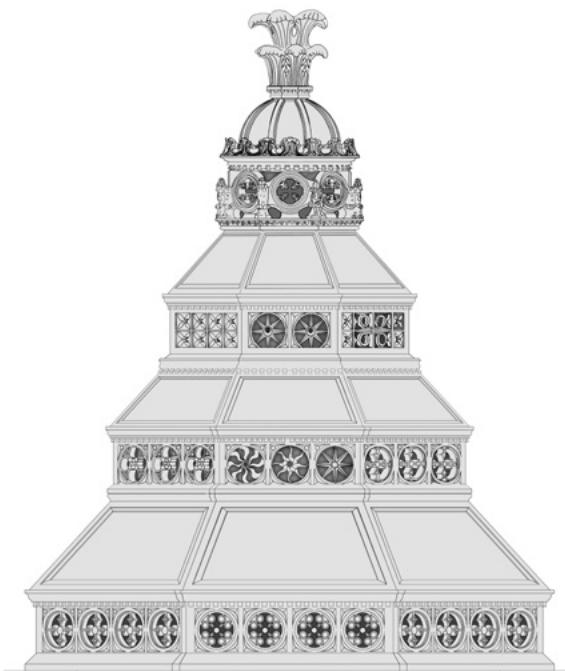
16. Prijedlog rekonstrukcije gornjeg dijela ciborija (izradio G. Nikšić, 2019.)
Suggested reconstruction of the upper part of the ciborium (G. Nikšić, 2019)

bez toga narušena izvanredna vrijednost spomenika koji pripada samom vrhu ranorenesansnih ostvarenja u Dalmaciji. Analizom detalja spojeva (izvorne rupe za postavu metalnih trnova i kopči, kanali za zalijevanje trnova olovom), geometrije elemenata (nakon nekoliko probnih montaža) pojedinih katova (osobito nagiba krovova), studijom profilacija, kao i provjerom proporcija, prikupljeno je dovoljno podataka za izradu nedostajućih dijelova i za cjelovitu obnovu izvornoga stanja (**sl. 16**).

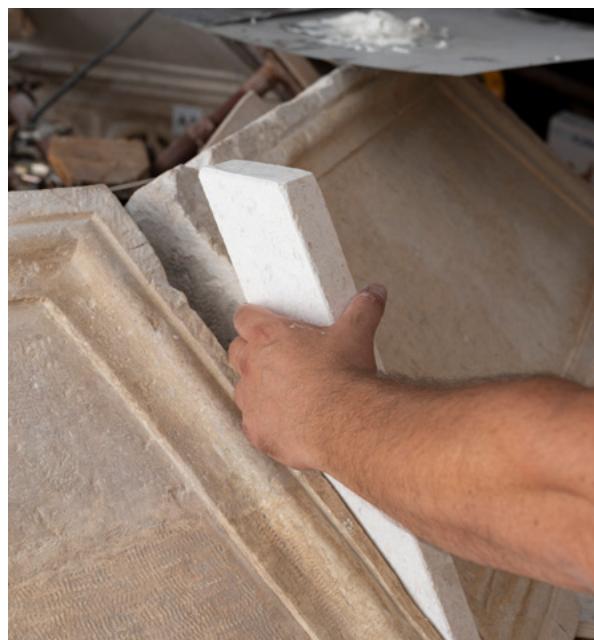
18. Korčula, katedrala sv. Marka, umetanje kamenih kajli između elemenata B (fototeka HRZ-a, snimio P. Gamulin, 2019.)
Korčula, Cathedral of St. Mark, insertion of stone bowls between B elements (HRZ Photo Archive; P. Gamulin, 2019)

Vrlo zahtjevna montaža²⁴ izvedena je u kratkom roku, a stručnost i nadarenost restauratora koji su je izveli bila je ključna za uspješno obavljanje posla. Svi kameni elementi međusobno su povezani na izvorni način; metalni trnovi i klamfe izrađeni su *in situ*, učvršćeni tehnikom lijevanog olova, pri čemu su maksimalno iskorištene postojeće rupe (**sl. 17**). Na mjestu velikih udaljenosti između elemenata krovišta te na spojevima razina umetnute su kamene kajle (**sl. 18**).

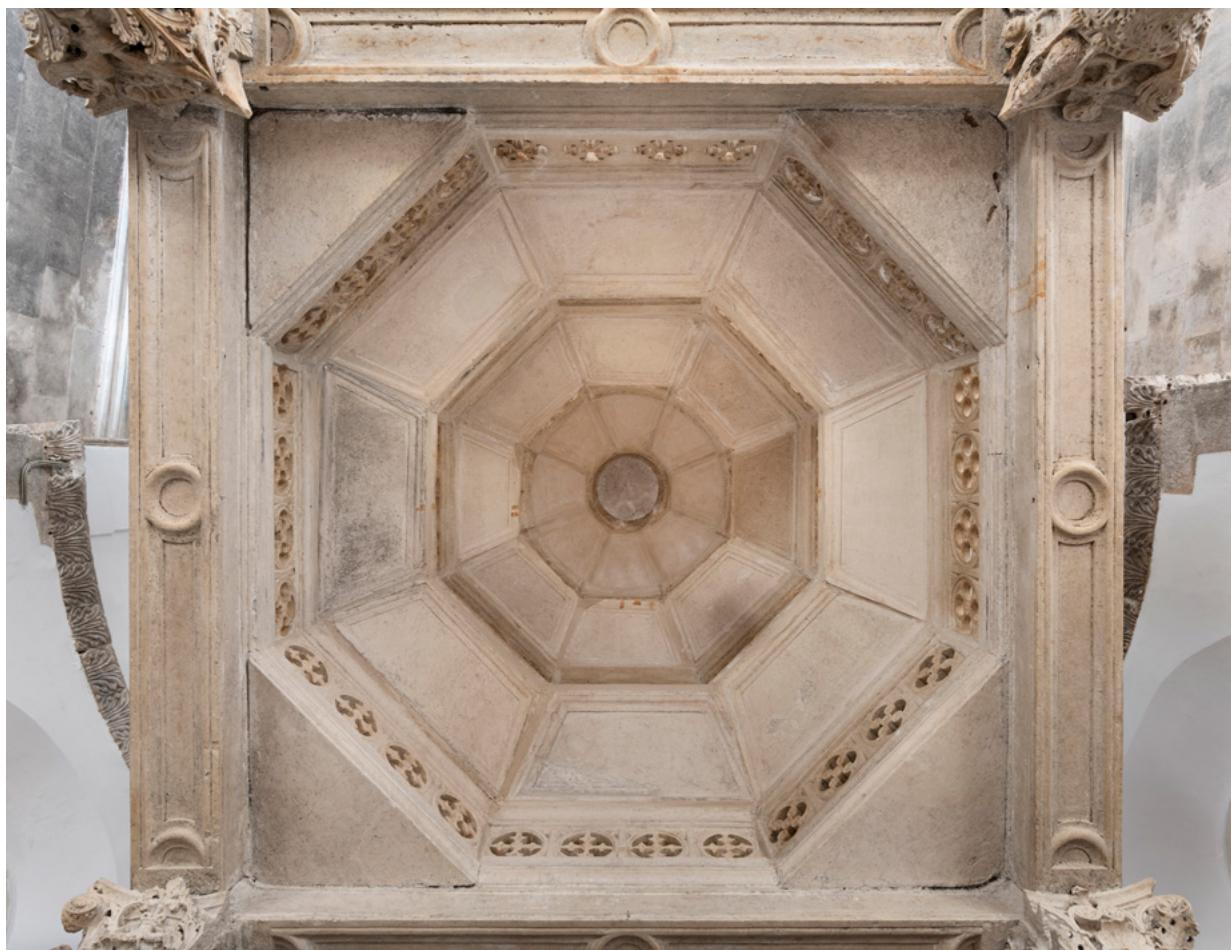
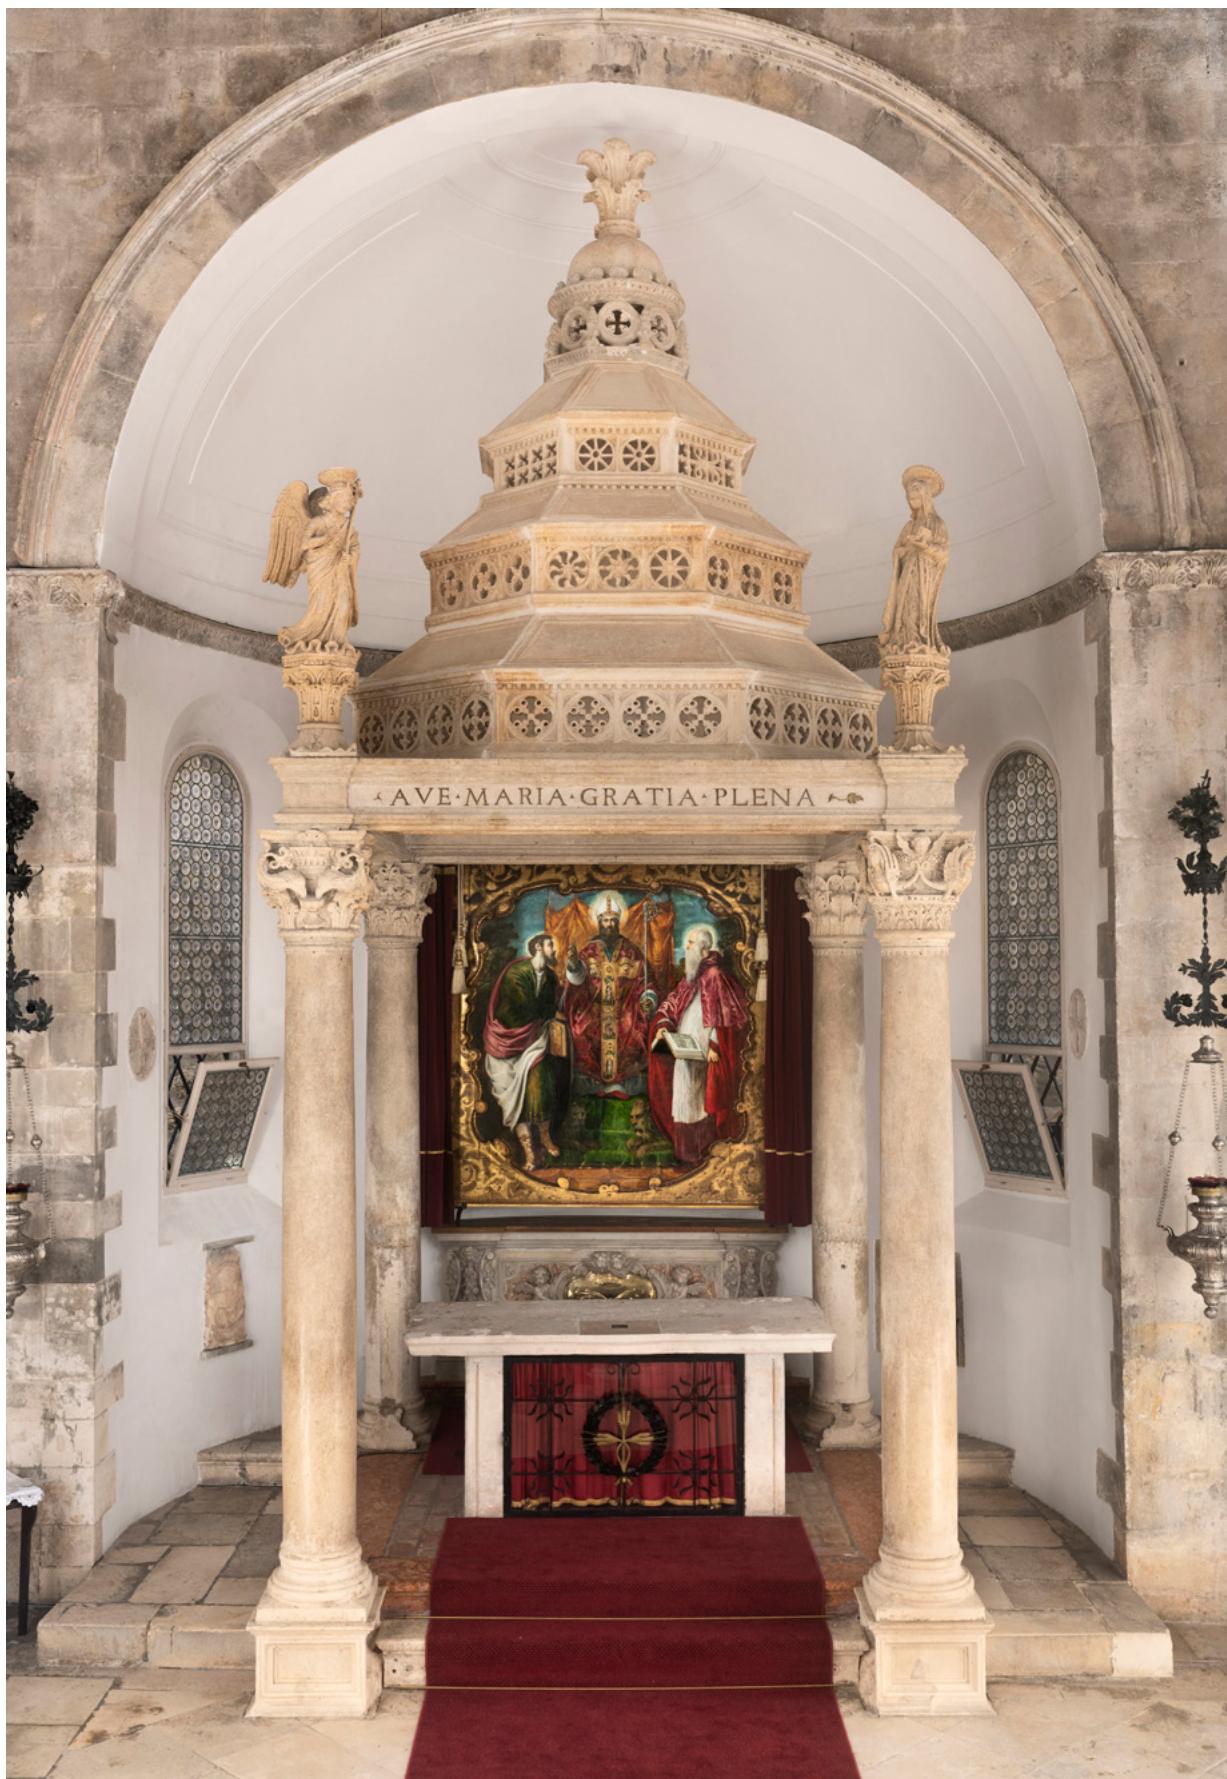
19. Korčula, katedrala sv. Marka, unutrašnjost ciborija iznad glavnog oltara nakon konzervatorsko-restauratorskih radova (fototeka HRZ-a, snimio P. Gamulin, 2019.)

20. Korčula, katedrala sv. Marka, ciborij iznad glavnog oltara nakon konzervatorsko-restauratorskih radova (fototeka HRZ-a, snimili P. Gamulin i G. Tomljenović, 2019.)

Podaci za dimenziju monolitne kupolice (razina H) – njezin promjer i debljina stijenke – proizišli su iz precizno izvedene kružne baze na vrhu elementa četvrtoga kata (razina G). Kupolica je izrađena od jednog kamenog bloka od kamena vapnenca s otoka Vrnika.²⁵ Učvršćena je na tri mjesta nehrđajućim trnovima tehnikom lijevanog olova, pri čemu su korištene postojeće rupe na četvrtom katu. Dimenzije profiliranih rebara na vanjskoj plohi kupolice dobivene su proporcionalnim smanjenjem u odnosu na profilacije prvih triju katova. Naposljetu, iznad kupolice montiran je akroterij (razina I). Sljubnice su ispunjene vapnenim mortom, a novoisklesani elementi su tonski usklaćeni. Statički proračun je potvrdio da je tako montirana i spojena kamera konstrukcija stabilna (**sl. 19 i 20**).
