KAMENI OLTAR IZ CRKVICE SV. JURJA U STRAŽEVNIKU KOD PRAŽNICA NA OTOKU BRAČU *KONZERVATORSKO-RESTAURATORSKI ZAHVAT*

Klesarstvo i graditeljstvo, Pučišća, 2020., br. 1-2

Stručni rad

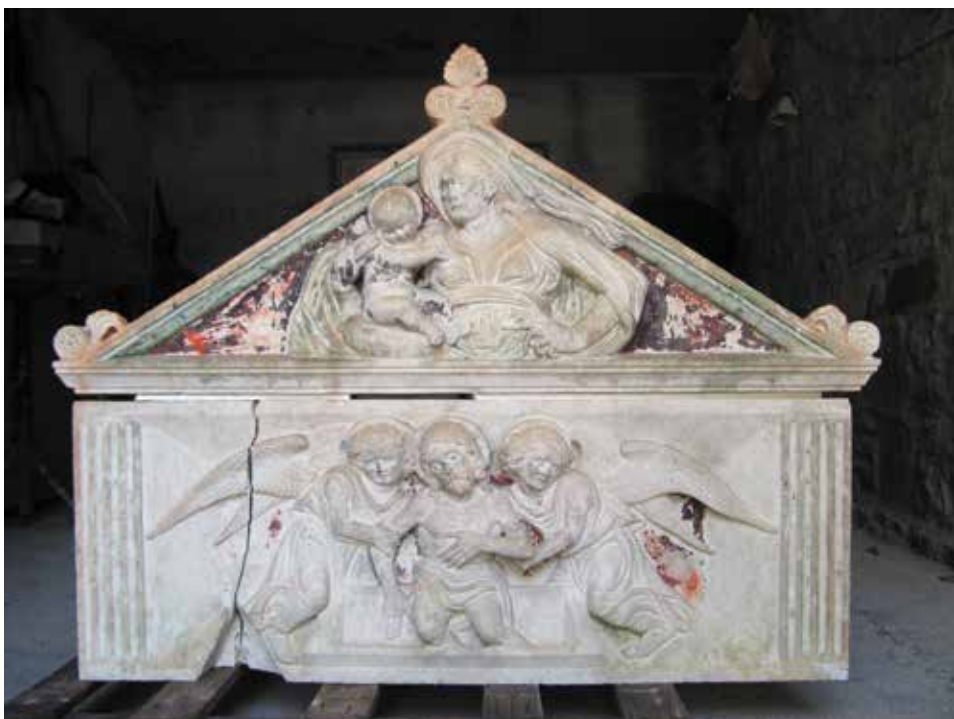
Središnji dio oltara zatečen je u dva dijela, dok je najdonji dio bio oštećen u predjelu skulpture sv. Jurja i rubne profilacije gdje su odvojena dva kamena fragmenta. Ova oštećenja su nastala korozijom željeznih trnova⁵ koji procesima oksidacije i djelovanjem vlage prelazi u željezni oksid, a ima oko šest puta veći volumen od samog željeza pa uslijed rasta volumena nastaju snažna opterećenja koja uzrokuju naprezanja i lom kamena.

Zatečeno stanje timpana i središnjeg dijela oltara, 2014.

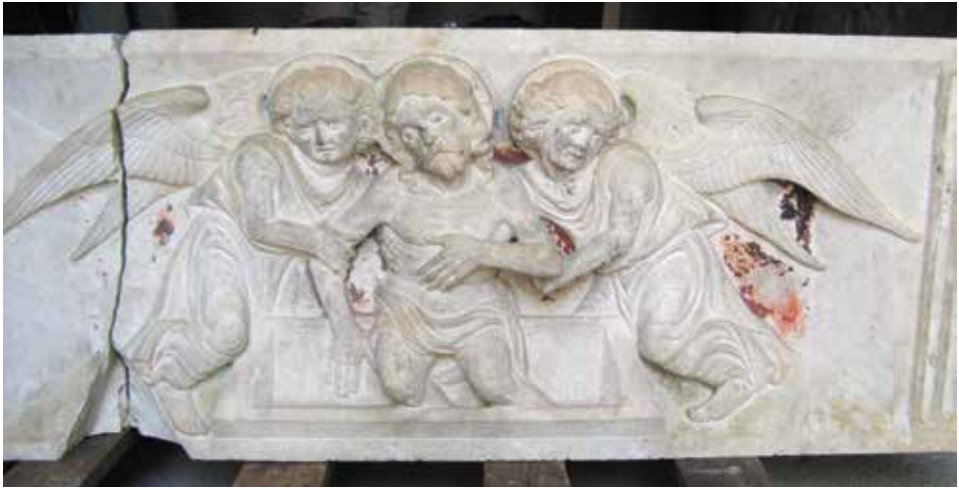
Prijelom središnjeg dijela oltara uslijed ekspanzije željeznog trna

Klinovi na mjestima puknuća kamena uklonjeni su dljetom i čekićem. Ostali klinovi uklonjeni su bušenjem niza bušotina u olovnu čahuru u koju je uronjen trn čime se omogućuje njegovo nesmetano vađenje i sprečava manje oštećenje kamene strukture.⁹ Ležišta trnova detaljno su očišćena od korozije te će se trn zamijeniti nehrđajućim čelikom prilikom montaže dijelova oltara. Zatečena su dva slučaja ekspanzije željeznog trna. Oko prvoga bušimo tankim vidija-svrdlom niz sitnih bušotina kako bismo izvadili trn iz kamene strukture, a u drugom slučaju imamo presjek ekspanzije gdje trn razara kamenu strukturu i dopušta nesmetano čišćenje same čahure u kamenom komadu. Prilikom bušenja željeznih trnova preventivno je zaštićen ostatak oltara zbog prašine korodiranog željeza koja može dospjeti na fino klesani reljef samoga oltara i time isprljati njegovu površinu.

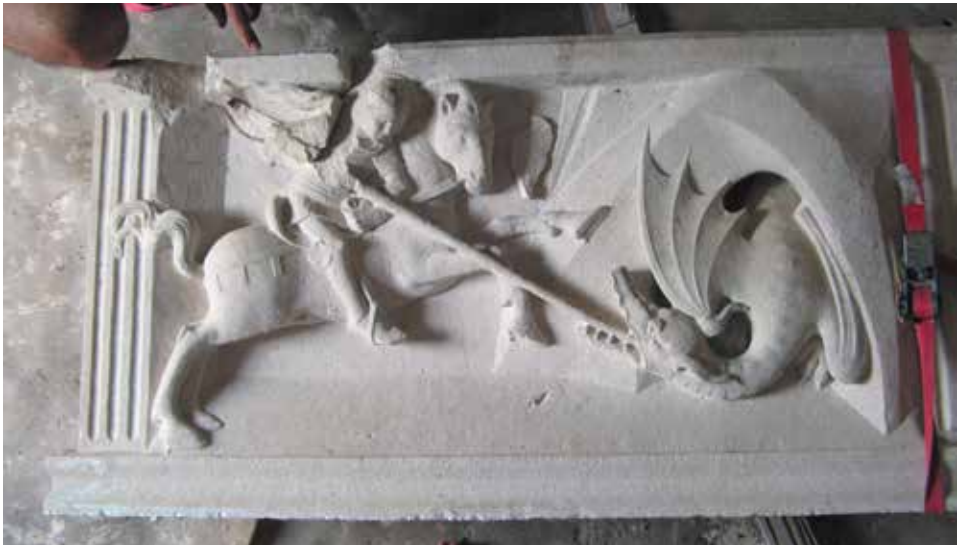
Zatečeno stanje donjeg dijela oltara.

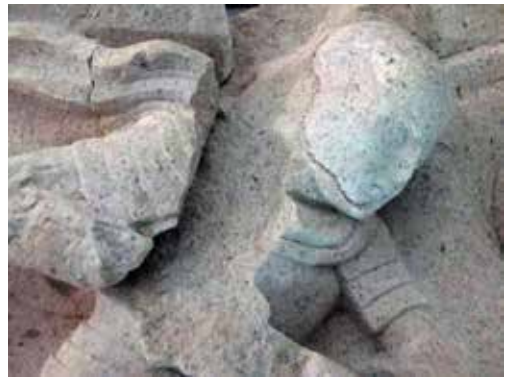
Prijelom reljefa na figuri sv. Jurja

U suglasju s konzervatorskim nadzorom dr. sc. Vanje Kovačić, pri restauraciji oltara obavljen je zahvat nadopune nedostajućih dijelova. Rekonstruiran je dio profilacije, dok je za oštećenja na liku sv. Jurja primijenjeno isključivo opšivanje oko samog fragmenta zbog nedostataka podataka o izvornom izgledu figure.

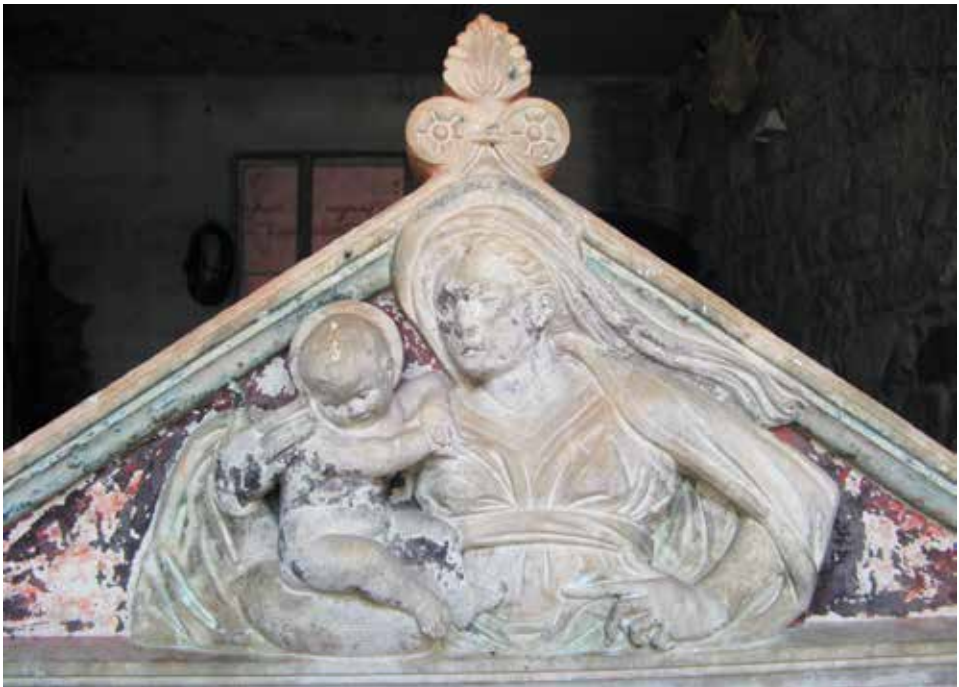
Djeteta sačuvani su ostaci ružičaste boje, kao i boja na očima i usnama obje figure. Na Marijinoj draperiji vidljivi su tragovi zelene boje, dok je na uvučenom dijelu reljefa na spoju draperije i kose pronađen mali dio površine plave boje.

Detalj Djeteta s ostacima pigmenta, 2014.

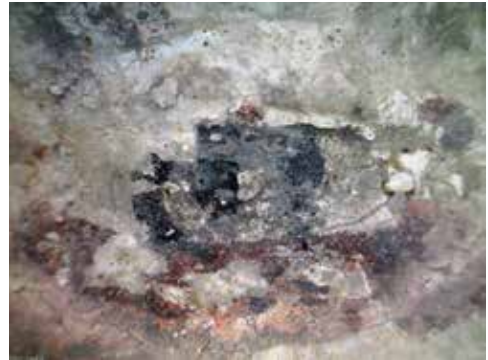
Oko Djeteta snimljeno mikroskopskim povećanjem od 50 puta

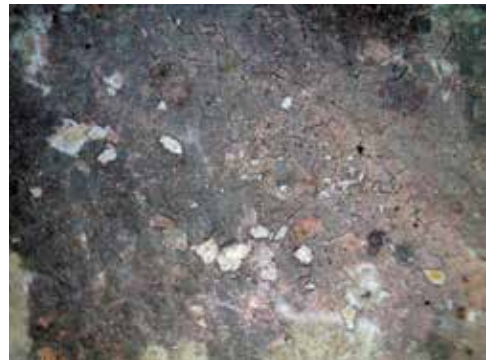
Inkarnat Djeteta snimljen mikroskopskim povećanjem od 50 puta

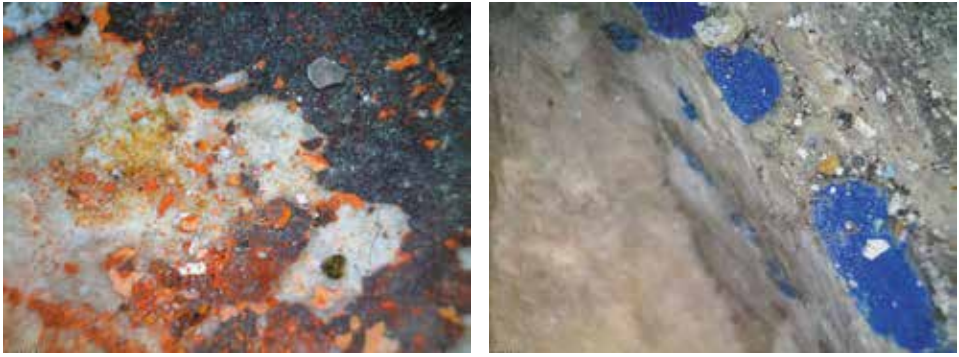
Kolorit slikanog sloja uslijed djelovanja unutarnjih mikroklimatskih uvjeta i prirodnih procesa propadanja materijala izmijenjen je. Na njegovoj površini nalazi se kompaktan sloj prljavštine crnosive boje nastao taloženjem nečistoće iz okoliša, ponajviše produkata izgaranja svijeća. Ostaci slikanog sloja vrlo su nestabilni, te se odvajaju od površine zbog čega je prije postupka čišćenja potrebno provesti postupak konsolidacije kako bi se

*Prljavština na slikanom sloju i odvajanje od podloge,
snimljeno mikroskopskim povećanjem od 50 puta*

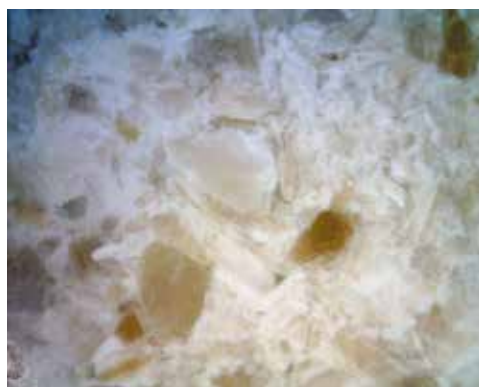
Mikrostruktura uzorka kamena s oltara snimljena je mikroskopom povećanjem od 50 puta. Na slici su vidljivi konglomerati sivkastobijele i smeđe boje različite veličine kao i ljušturice mikrofosila smeđe boje.

Mikrostruktura kamena snimljena povećanjem od 50 puta

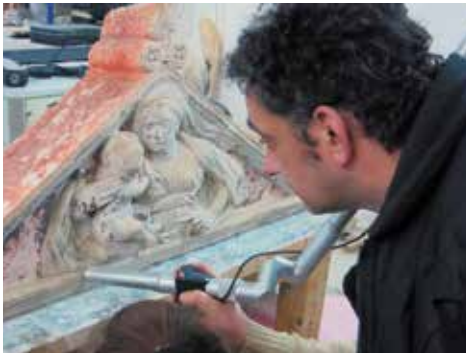
Lasersko čišćenje polikromije

Prljavština s profilacije zabata na kojem su sačuvani ostaci pigmenta malahita očišćena je laserom (230 mJ/cm², 20 Hz), kao i prljavština s površina kamena na kojima nije sačuvan pigment (900 mJ/cm², 20 Hz). Korišten je laser Michelangelo q switch 21 koji zraku prenosi preko optičkih zrcala unutar zglobne ruke.

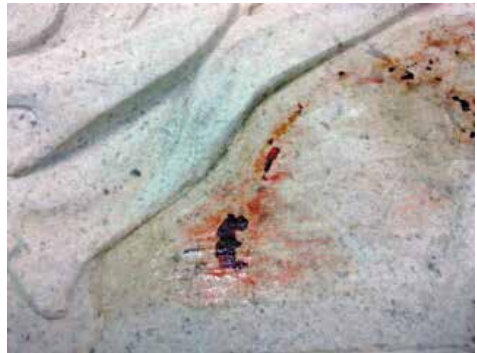
Konsolidirani slikani sloj

Prilikom konzervatorsko-restauratorskog zahvata planirana je i izrada replike u svrhu muzealizacije. Stoga je cjelokupna površina slikanog sloja konsolidirana 2-postotnom otopinom Paraloida B-72 u acetonu u dva nanosa, kako bi se spriječilo njegovo odvajanje prilikom skidanja gume za otisak. Taj je postupak odabran temeljem izrađenih probi uzimanja otiska na maloj površini reljefa jer se slikani sloj podizao zajedno s gumom.

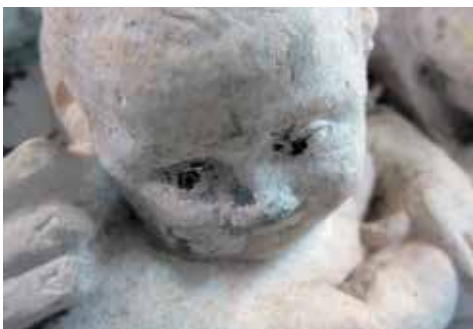
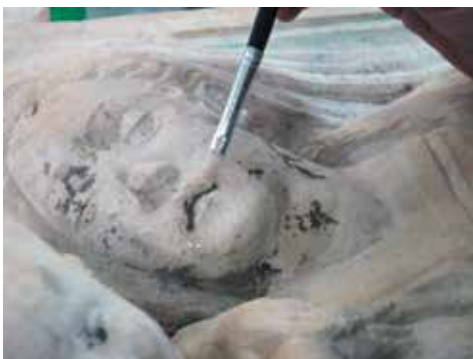
Konsolidirani ostaci polikromije

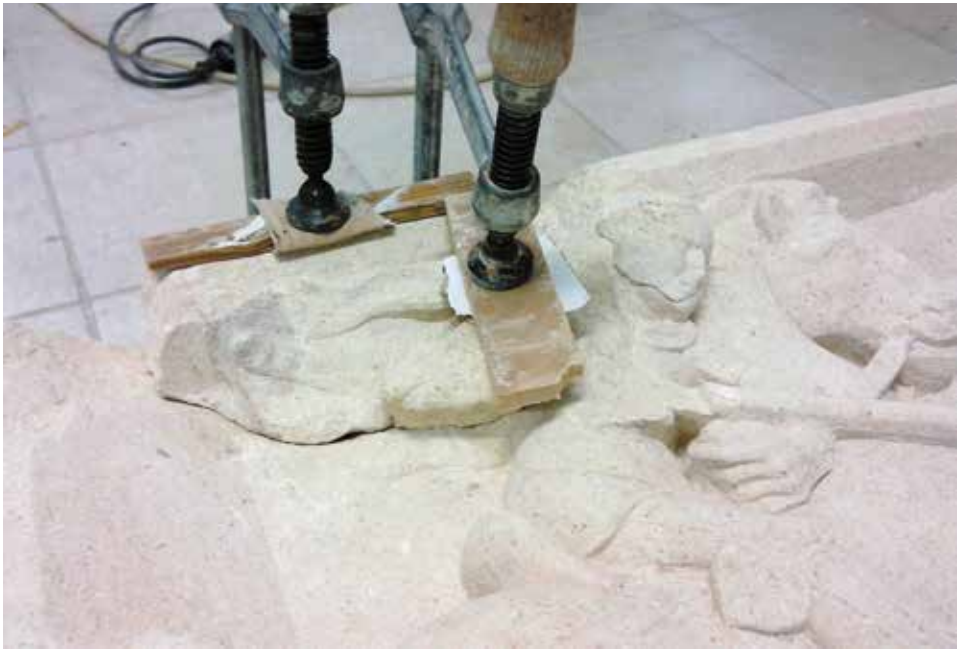
Fragment učvršćen stegama

Za spajanje fragmenata ovog oltara korišteni su trnovi od inoksa debljine 4 mm i 10 mm (riječ je o središnjem i najdonjem dijelu oltara), a lijepljen je dvokomponentnom epoksidnom pastom pri temperaturi od 10 do 25° C.¹⁰ Na spojevima ploha tanko je nanesena pasta te ostavljena da se veže sa zrakom nekoliko minuta, izbušene su rupe i trnovi pripremljeni nanošenjem paste te su sami komadi spojeni s cjelinom. Višak paste očišćen je spužvom u običnoj mlakoj vodi pazeći da se detaljno ukloni svaki ostatak paste s površine komada. Spojeni fragment stabiliziran je nakon spajanja kako bi zadržao izvornu poziciju i pravac, te je tako ostavljen da veže 12 sati po tehničkim propisima proizvođača. Fragment na najdonjem dijelu oltara što pripada liku sv. Jurja, a u naravi je svečeva desna ruka i plašt, spojen je iz dva dijela samo dvokomponentnom pastom, bez upotrebe trnova od inoksa.

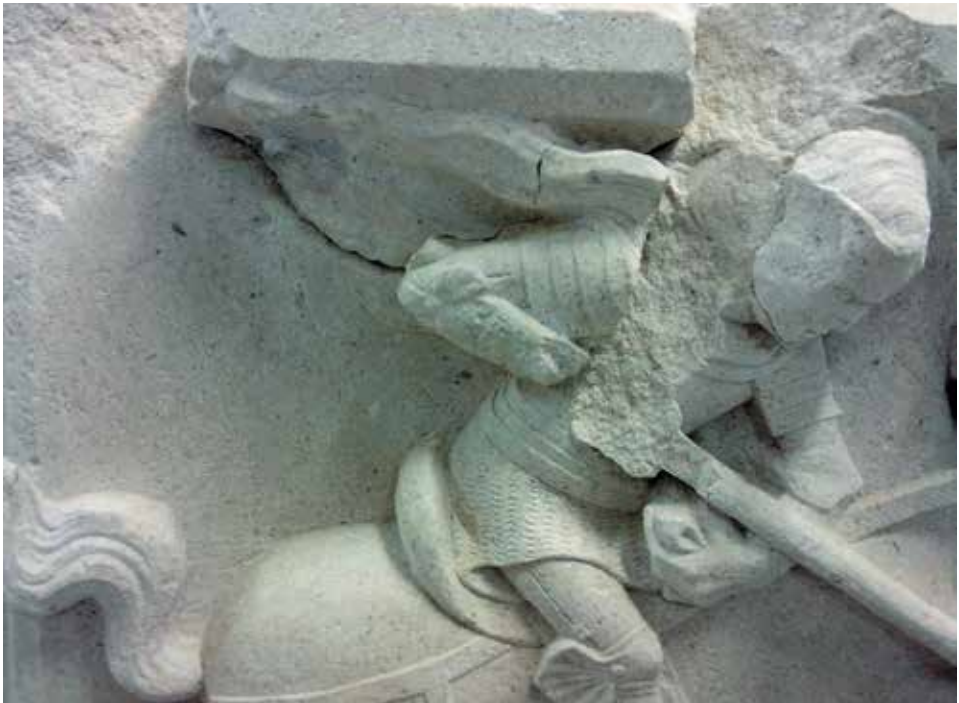
Spojen lom donjeg dijela oltara

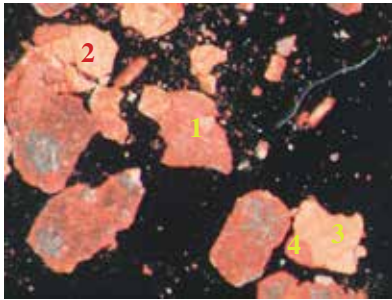
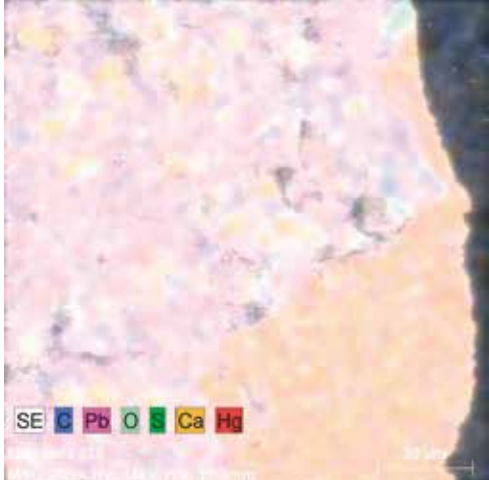
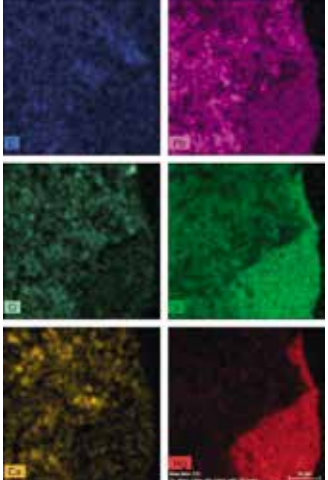
Rezultati EDS analize na uzorku UZ 1 CRVENI ukazuju kako su u tom uzorku prisutna dva pigmenta crvene boje, odnosno cinobar (HgS) i minij ($2\text{PbO}\cdot\text{PbO}_2$).

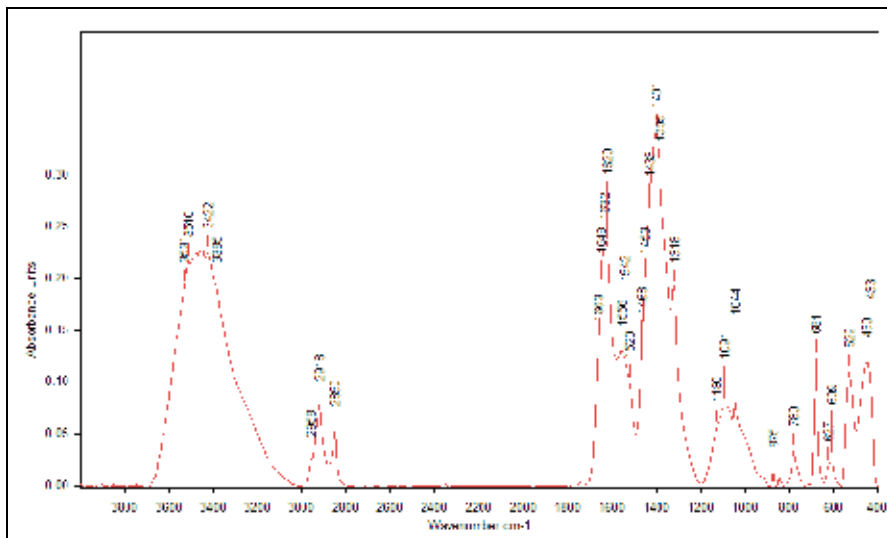
Najizraženije vrpce vidljive su na 3422, 2918, 2850, 1620, 1401, 1318, 1091, 1044, 681, 529 i 450 cm^{-1} .

U FT-IR spektru uzorka UZ 6 SMEDI javljaju se vrpce savijanja veze C-O na 680 cm^{-1} , istežanje veze C-O na 1396 cm^{-1} koje su tipične za anorganske karbonate, u ovom slučaju za olovno bjelilo, odnosno za bazni olovni karbonat ($\text{PbCO}_3\cdot\text{Pb(OH)}_2$). U istom je spektru moguće prepoznati vrpce fosfata (1044 cm^{-1}) kao i vibracije koje se javljaju u području 1150 do 433 cm^{-1} a koje je moguće pripisati zemljanim pigmentima koji sadrže alumosilikate. Vrpce na 1620 cm^{-1} , odnosno rame na 1648 cm^{-1} moguće je povezati s istežanjem veze C=O, onu na 1546 cm^{-1} sa savijanjem veze C-N-H, a onu na 1454 cm^{-1} savijanjem veze C-H. Vrijednosti valnih duljina spomenutih pikova te njihov oblik upućuju na to da je u ispitnom uzorku prisutna supstanca slična kolagenu, odnosno ljepilu životinjskog podrijetla.
