Nenad Papić, dipl. ing. el.

## NESREĆE UZROKOVANE UDAROM ELEKTRIČNE STRUJE – NESREĆE NA ŽELJEZNICI

**NESREĆE UZROKOVANE UDAROM ELEKTRIČNE STRUJE – NESREĆE NA ŽELJEZNICI**

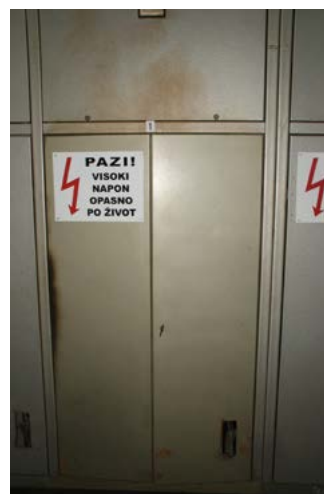
Slika 1. Znak upozorenja [4]

Nesreća se dogodila pri radu električara u trafostanici poduzeća koje se nalazi u krugu željezare, u čeliji s prekidačima transformatora snage 400 kVA, napona 6/0,4 kV. Pregledom mjesta događaja nesreće utvrđeno je to da se radi o dijelu rasklopnoga postrojenja visokog napona, što je i bilo označeno pločom upozorenja na vratima ormara (vidi sliku). Električar je nesmotrenošću, odnosno uporabom neodgovarajućeg instrumenta, doživio strujni udar, nasreću bez smrtne posljedice. Vjerojatno želeći obaviti neko mjerenje u trafostanici, radnik je preživio strujni udar prilikom približavanja dije-

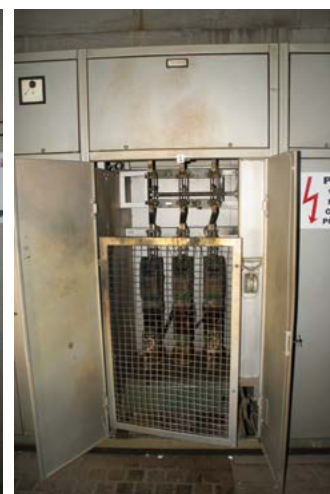
Slika 2. Tragovi na rasklopnjoj opremi [4]

lovima pod naponom zbog proboja izolacije i preskoka visokog napona u obliku električnog luka, što je dovelo do ozljeđivanja radnika. Na slikama su prikazana oštećenja na postrojenju i instrumentu.

Uzrok stradavanja električara od visokog napona jest nepravilan rad kada je zbog nesmotrenosti koristio mjerni instrument za niski napon, umjesto odgovarajućeg indikatora napona za visoki napon 6 kV (vidi sliku). Radove u postrojenjima visokog napona mogu obavljati samo osposobljene i stručne osobe, ali najčešće se događa to da stradavaju iskusni električari koji postaju previše samouvjereni upravo zbog vlastitog iskustva te dolazi do „ljudske pogreške”.

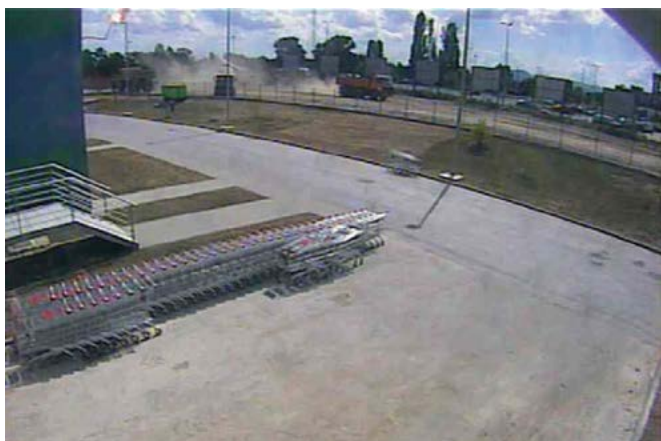
Slika 5. Snimak kamere videonadzora u trenutku preskoka napona s dalekovoda [5]

Drugi slučaj dogodio se na gradilištu kada je došlo do preskoka visokog napona s dalekovoda 110 kV koji prolazi iznad gradilišta na kamion pumpu prilikom manipulacije cjevovodom pumpe za beton. Kada se metalni dio zadnjeg elementa cjevovoda pumpe približio na udaljenost od vodiča dalekovoda tako da je električno polje između vodiča i cjevovoda prekoračilo probojnu vrijednost električnog polja za zrak, došlo je do proboja i preskoka visokog napona s dalekovoda na pumpu.

Događaj je zabilježen na videosnimkama nadzornih kamera (prikazano na slici 5), a kao posljedica događaja nastao je prekid opskrbe električnom energijom područja Zagreba koje je napajano preko dalekovoda.

rada u blizini napona zbog približavanja dijelovima pod naponom na razmak manji od minimalno dopuštenog (zaštitni razmak manji od 2000 mm za 110 kV), odnosno kod građevinskih radova nije bila održana sigurnosna udaljenost veća od 3000 mm za 110 kV.

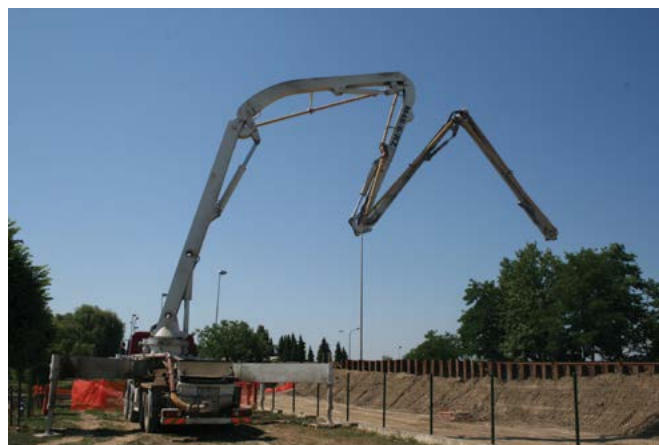
Slika 6. Izgled pumpe prilikom istovara betona [2]

Slučaj preskoka napona s dalekovoda 110 kV na cjevovod kamiona pumpe za beton dogodio se prilikom

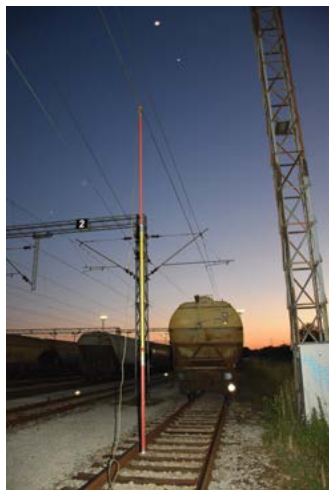
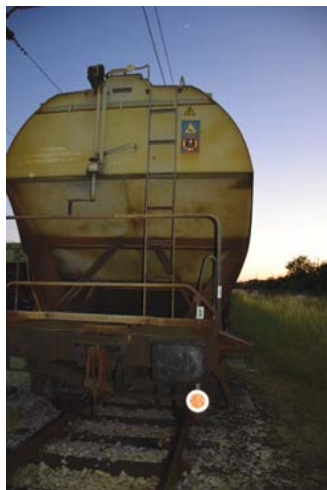
Pregledom mjesta događaja na prvome kolosijeku ranžirnog kolodvora utvrđeno je to da se na prvome kolosijeku nalazi kompozicija s vagonima za rasute terete iznad kojih se nalazi kontaktna mreža s električnim

Slika 7. Kontaktna mreža [2]

Slika 8. Teretni vagon [2]

vodom koji se nalazi na visini 550 cm od tla (prikazano na slikama 7. i 8.). Na vagonu visine oko 410 cm nalaze se metalne ljestve koje vode na vrh vagona.

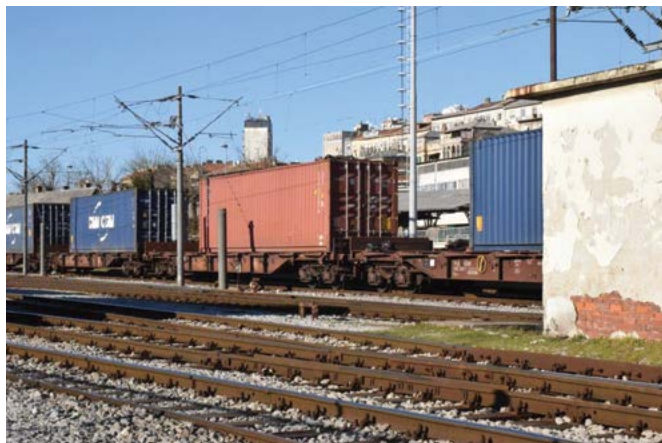
Slika 9. Kontejneri na teretnim vagonima i kontaktna mreža [2]

Na kontejnerskome terminalu u Rijeci došlo je do strujnog udara od kojega je jedna osoba smrtno stradala, a druga je teško ozlijeđena i u kritičnome stanju prevezena u HMP u Rijeci [2]. Nastradali mladići popeli su se na kontejner koji se nalazio na teretnome vagonu i nastradali vjerojatno dodirnuvši kontaktni vod napona od 25 000 V, (prikazano na slici 9).

Prema dokumentaciji očevida, radilo se o kontejneru 40', visine 2,9 m, koji se nalazio na otvorenome plato-vagonu oznake „RGS-Z“, visine 1,32 m. Iznad kontejnera i vagona nalazio se kontaktni vodič na visini 550 cm od tla.

Na kontaktnome vodiču napojne električne mreže koji se protezao iznad tijela nastradalog bili su vidljivi tragovi taljenja bakra, a na metalnome krovu kontejnera na mjestu na kojemu je nastradali vjerojatno stajao nalazili su se tragovi zacrnjenja te tragovi taljenja i izgorjene boje.
