doc. dr. sc. Gordon Gilja, dipl. ing. građ.
 prof. dr. sc. Neven Kuspilić, dipl. ing. građ.
 doc. dr. sc. Damir Bekić, dipl. ing. građ.
 Krunoslav Zubčić, dipl. ing. arh.

PRISTUP FORENZIČNOG INŽENJERSTVA PRI SPECIJALISTIČKIM PREGLEDIMA DONJEG USTROJA ŽELJEZNIČKIH MOSTOVA NA RIJEKAMA

FORENSIC ENGINEERING APPROACH DURING SPECIALIST SUBSTRUCTURE INSPECTIONS OF RAILWAY BRIDGES OVER RIVERS

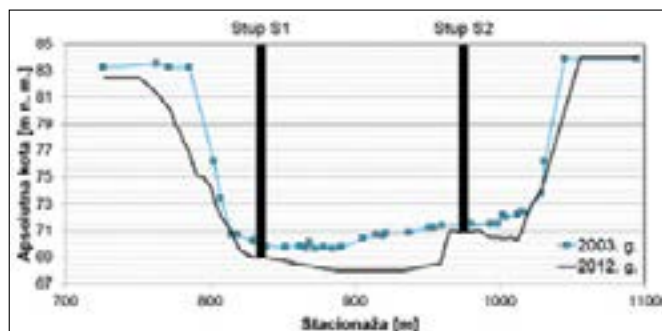
Slika 2. Presjek korita rijeke Save u mostovskome profilu Gunja iz 2003. i 2012., pogled nizvodno

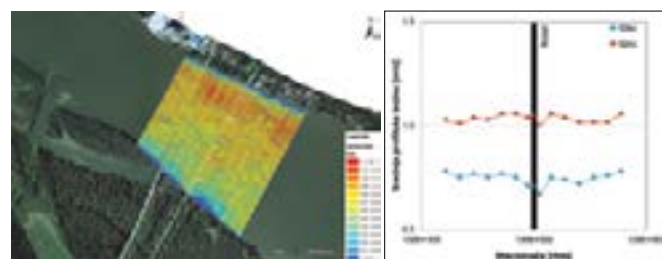
Nasuprot globalnoj eroziji prikazanoj za šljunčana korita, koja je pod znatnim utjecajem antropogenih aktivnosti u pješčanim koritima kakvo je korito Dunava u Hrvatskoj, znatan pronos vučenoga nanosa jest prirodan proces. To je evidentno iz morfodinamičke analize provedene za **most Dunav Erdut**. Na području oko mosta korito ima najveću dubinu između lijeve obale i stupa S5, što koincidira s plovidbenim otvorom i maticom toka. S obzirom na to da je proračunom utvrđeno to da je granična brzina pokretanja materijala iz korita ($v_{gr} = 0,75$ m/s) samo neznatno veća od srednje profilne brzine (0,71 m/s), postoji opasnost od pojave pokretnoga korita u uvjetima srednje vode. Iz polja brzine za mjerenje m02 ($Q_{m02} = 2050$ m³/s) vidljivo je to da u tome području lokalno brzina toka prelazi 1 m/s u uvjetima manjima od srednje vode ($Q_{SV} = 2930$ m³/s).

Slika 3. Polje brzine toka oko mosta Erdut za mjerenje m02 (lijevo) i uzdužni profil srednje brzine duž toka za karakteristične protoke (desno)

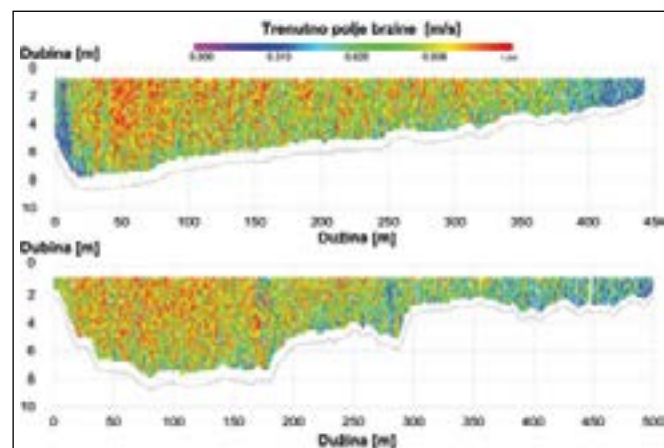
Pod utjecajem lokalnoga polja brzine oblik mostovskoga profila razlikuje se od ostatka dionice: korito je lokalno produbljeno na lokaciji matice uz lijevu obalu te su vidljive kaverne od lokalnoga podlokavanja uz stupove mosta. Razlika u obliku korita uzvodno od mosta i u mostovskome profilu vidljiva je iz snimljenoga trenutnog profila brzine na kojemu je jasna razlika u rasporedu brzine tečenja. U mostovskome profilu koncentracija brzina većih od 1,2 m/s je uz lijevu obalu, dok su na profilu uzvodno one distribuirane po cijelome profilu.

Slika 4. Profil trenutne brzine toka snimljen na ulaznome profilu u dionicu (gore) i na mostovskome profilu (dolje) mosta Erdut za mjerenje m02

Iako je profil korita u mostovskome profilu deformiran pod utjecajem lokalnoga polja tečenja, vidljivo je to da je u jednogodišnjemu razdoblju stabilan, odnosno da nije doživio znatnije promjene od 2011. godine. Navedeno razdoblje za koje su dostupni podaci prekratko je za detaljnu analizu, no upućuje na ravnotežu ulaza i izlaza nanosa na toj dionici, odnosno na to da do deformacije korita dolazi u kraćemu vremenskom razdoblju nakon velikovodnih događaja. Izračunana vrijednost maksimalnoga teorijskog lokalnog podlokavanja u zoni stupova iznosi između $D_{S(LS)} = 4,76$ m (za stup S6) i $D_{S(LS)} = 5,35$ m (za stupove S1 i S2). Za sve stupove stvarne dimenzije kaverni duplo su manjih proporcija od onih dobivenih proračunom (raspon dubina im je od 2 m do 3 m) jer se tijekom malih voda pune nanosom. Kaverne se nisu u cijelosti razvile zbog izvedenoga kamenog nabačaja oko stupova, što je posebno istaknuto kod stupova koji se ne nalaze u polju najjačega strujanja (S1 – S4).

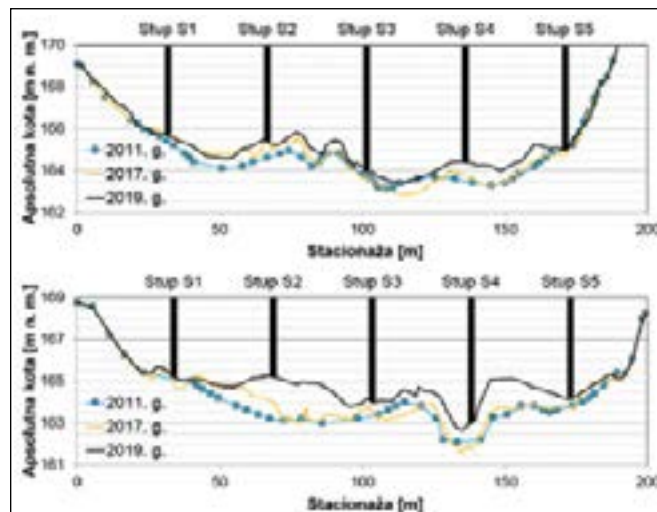
Na području toga mosta rijeka Drava izrazito je morfodinamički aktivna, što se negativno odražava primarno na funkcionalnost akumulacije i ima izravan utjecaj na podlokavanje u mostovskome profilu. Analiza morfoloških promjena za tri provedena snimanja korita izvedena je usporedbom snimljene batimetrije korita za inicijalnu procjenu stanja i za monitoringe. Znatnih promjena karakterističnoga profila uzvodno od mosta nije bilo u šestogodišnjemu razdoblju nakon inicijalne procjene stanja, dok je u razdoblju između dva monitoringa došlo do znatne globalne promjene korita. Najmanje promjene uočene su na najplićemu dijelu korita između lijeve obale i stupa S2, koji se nalazi u području mirnijega dijela protočnoga profila koji se najviše aktivira tijekom velikih voda, kada glavina toka teče starim koritom rijeke Drave. Do najveće promjene oblika korita došlo je u segmentu između stupa S2 i desne obale, što uključuje i pojas oko stupova S3, S4 i S5. Istovjetan trend prisutan je i na profilu nizvodno od mosta, iako je taloženje nanosa intenzivnije. Prosječna debljina sloja nataloženog nanosa uzvodno od mosta je 1 m, a nizvodno veća od 2 m.

Slika 6. Presjek korita rijeke Drave 15 m uzvodno (gore) i 15 m nizvodno (dolje) od mostovskoga profila iz 2011., 2017. i 2019.

Mostovski profil također pokazuje trend sličan onome uočene za korito izvan njega, no uz manje izraženu količinu istaloženoga nanosa. Stupovi su mosta od podlokavanja zaštićeni kamenim nabačajem, čime je smanjen protočni profil te lokalno povećana brzina toka i turbulencija, što onemogućuje intenzivno taloženje nanosa. Uz nizvodne rubove kamenoga nabačaja stupova S2, S3, S4 i S5 vidljive su odbačene kaverne nastale podlokavanjem. Uzevši u obzir lokalno ubrzanje toka karakteristično zbog istaloženoga nanosa, i pojava

kaverni izraženija je kod stupova S3, S4 i S5, dok je manje izražena kod stupova S1 i S2. Intenzivan pronos nanosa tom dionicom onemogućuje procjenu daljnega razvitka postojećih kaverni, što je također poveznica s mostom Erdut. Nizvodno od mosta dolazi do nagloga širenja korita i usporavanja toka te su uvjeti pogodni za taloženje nanosa zbog smanjenja brzine toka, a neposredno nizvodno od mosta formiran je veliki sprud od istaloženoga nanosa.

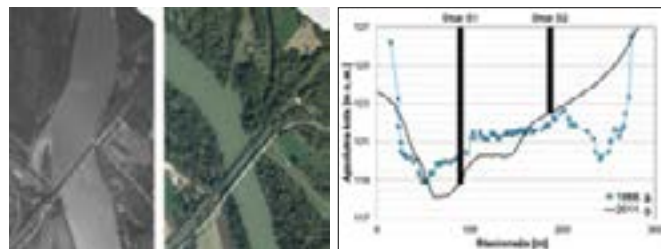
Nedugo nakon obnove **mosta Drava Botovo**, godine 1963. izvedena su aerofotogrametrijska snimanja iz zraka, dostupna na stranici DGU-a. Usporedbom snimaka iz 1968. i 2011. može se vidjeti to da je regulacijskim radovima korito Drave u cijelosti izmijenjeno neposredno na lokaciji mosta, pri čemu je kut naleta toka na konstrukciju značajno promijenjen. Regulacijom korita izmijenjen je režim nanosa koji se odrazio na morfologiju korita: godine 1968. oba stupa mosta nalazila su se duboko u glavnome koritu, dok je 2011. samo stup S1 bio u glavnome koritu. U sadašnjemu stanju rijeka glavnim koritom teče uglavnom između stupa S1 i lijeve obale, dok je u projektnim uvjetima bilo predviđeno između stupova S1 i S2 [34].

Slika 8. Usporedba korita Drave oko mosta Botovo za 1968. i 2011.: DOF snimak (lijevo) i mostovski profil (desno)

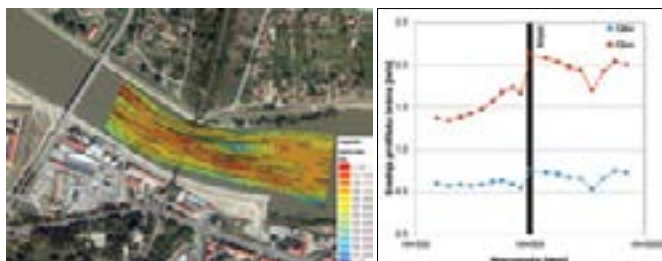
Most Drava Osijek dijeli mnoge sličnosti s mostom Drava Botovo: u pješčanome koritu rijeke Drave smještena su dva stupa mosta, oba zaštićena od erozije kamenim nabačajem koji se proteže u radijusu od 10 m oko njih, te se nizvodno u koritu pojavljuju odbačene kaverne, čija dubina iznosi oko 4 m. Granična brzina toka na toj dionici Drave iznosi $v_{gr} = 0,54$ m/s, što je znatno manje nego u prethodnim primjerima koji se nalaze uzvodnije, gdje je sastav materijala u koritu krupniji. U uvjetima srednje vode u mostovskome profilu pojavljuje se srednja brzina toka $v = 0,7$ m/s, što je potvrđeno i prethodnim ispitivanjima na toj dionici rijeke Drave koja upućuju na stalno kretanje dna u obliku dina, u rasponu protoka od malih do velikih voda [36]. Iz detaljnoga polja strujanja mjerenja m02 u uvjetima srednje vode ($Q_{m02} = 527$ m³/s, $Q_{SV} = 552$ m³/s) vidljivo je to da se uz konkavnu obalu javljaju veće brzine, dok su na konveksnoj manje. Također je vidljivo polje niske brzine u samoj kaverni, što upućuje na pojavu povratnoga strujanja i vrtloga unutar same kaverne. Prirodni je razvoj korita pod utjecajem izvedbe kamenoga nabačaja oko stupa S2, što je vidljivo i na

Slika 10. Polje brzine toka oko mosta Osijek za mjerenje m02 (lijevo) i uzdužni profil srednje brzine duž toka za karakteristične protoke (desno)

trenutačnome stanju kamenoga nabačaja oko njega. Naime, količina materijala oko stupa S2 znatno je manja nego oko stupa S1, što je posljedica većih brzina u tome pojasu.

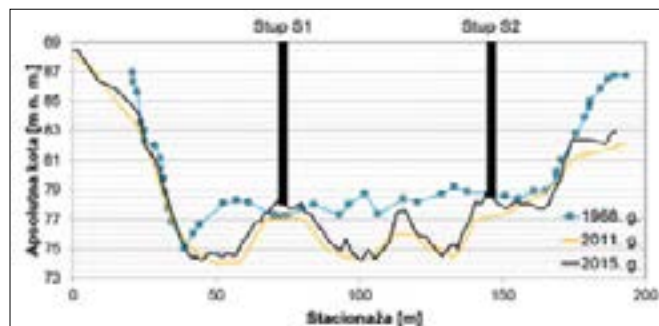
Usporedi li se geometrija korita na karakterističnome profilu uzvodno i nizvodno od mosta vidljivo je to da u četverogodišnjemu razdoblju između inicijalnoga pregleda i monitoringa nije došlo do promjena u koti dna korita. Razlika u morfologiji korita nizvodno u odnosu na pravilnu geometriju uzvodno upućuje na djelovanje lokalne erozije zbog izvedbe kamenog nabačaja, dok nepromjenjivost oblika korita od 2011. upućuje na djelomično postizanje ravnotežnoga stanja ulaza i izlaza nanosa iz kaverni.

Slika 11. Presjek korita rijeke Drave 15 m nizvodno od mostovskoga profila iz 1968., 2011. i 2015.

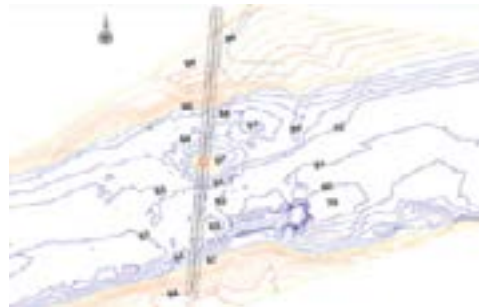
Most Sava Jasenovac se u hidrauličkome smislu vrlo malo razlikuje od prethodna dva: ima jedan stup u koritu zaštićen kamenim nabačajem, dok je drugi ukorijenjen u visoku obalu izvan dosega voda u većemu dijelu godine. Od prethodnih primjera razlikuje se po tome što se nalazi u šljunkovitome, morfodinamički stabilnijemu koritu pod sličnim režimom voda. Analiza morfoloških promjena od inicijalne procjene stanja do monitoringa pokazala je to da na karakterističnim profilima korita uzvodno i nizvodno od mosta nije došlo do promjena korita u petogodišnjemu razdoblju, odnosno profili su u cijelosti zadržali svoj oblik. Na tlocrtnome prikazu detaljne batimetrije korita oko mosta vidljivo je to da je nizvodno od kamenoga nabačaja stupa S2 prema lijevoj obali nastala odbačena kaverna u koritu koja je uzrokovala urušavanje obaloutvrde uz stup S1.

Slika 12. Batimetrija korita rijeke Save u okolini mosta Jasenovac

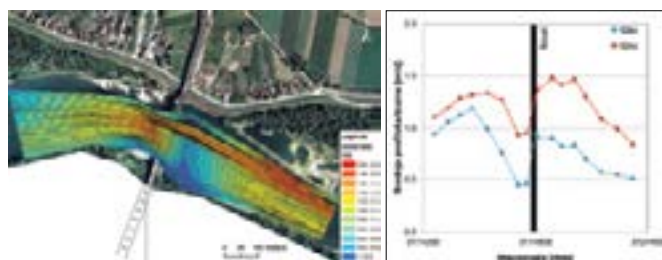
Erozija korita rijeke Save u blizini **mosta Slavonski Šamac** posljedica je rekonstrukcije mosta, koja ne ugrožava konstrukciju izravno, već neizravno preko utjecaja na korito, lijevu obalu i nasip. Za potrebe rekonstrukcije mosta 2000. izvođač radova izveo je pristupnu rampu u koritu od desne obale do stupa S3 kojom je onemogućeno protjecanje malih i srednjih voda kroz sve otvore mosta. Po završetku radova pristupna rampa nije uklonjena te je protočni profil ostao znatno sužen, a glavčina toka usmjerena prema lijevoj obali. Kod pojave velikih voda dolazi do prelijevanja preko kamenoga nabačaja između stupova S4-S8. Prelievanjem dolazi do pojave vodnoga skoka i disipacije energije uz nožicu rampe, što rezultira njezinom erozijom. U uvjetima manjima od srednje vode ($Q_{SV} = 1134 \text{ m}^3/\text{s}$), kakvi su vladali za vrijeme mjerenja m02 ($Q_{m02} = 729 \text{ m}^3/\text{s}$), u matici toka uz lijevu obalu dolazi do pojave brzina većih od granične, dok se u sjeni rampe tok smiruje kao posljedica velike dubine u koritu. Riječno je korito u okolici mosta šljunčano, utvrđena relativno velika granična brzina ($v_{gr} = 2,28$

Slika 13. Polje brzine toka oko mosta Slavonski Šamac za mjerenje m02 (lijevo) i uzdužni profil srednje brzine duž toka za karakteristične protoke (desno)

m/s) te je geometrija korita na karakterističnome profilu uzvodno od mosta bila relativno stabilna tijekom čitavog razdoblja praćenja stanja mosta od 2011.

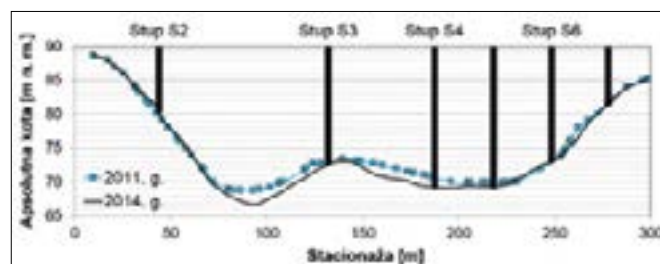
Zbog navedene kontrakcije toka došlo je do povećanja brzine u mostovskome profilu kroz drugi i treći otvor te uz lijevu obalu rijeke Save u zoni neposredno nizvodno od mosta. Zbog kontrakcije korita dolazi do intenzivne turbulencije, posebno oko stupa S3. U mostovskim otvorima kroz koje je omogućeno neometano protjecanje, između stupova S2-S3 i S3-S4 došlo je do produbljivanja korita koje je 5 m niže od prosječne kota prirodnoga korita. U sadašnjemu stanju utjecaj erozije korita zbog suženja toka na ukupnu dubinu kaverne je zanemariv, odnosno protočni profil dosegao je svoju konačnu dubinu erozije, koja je posljedica suženja toka zbog prisutnosti rampe u koritu. Prvim monitoringom provedenim nakon početne procjene stanja uočeno je to da je na profilu nizvodno od mosta u glavnome koritu uz lijevu obalu došlo do znatnoga produbljenja zbog koncentracije matice toka na tome mjestu. Profil je djelomično promijenio svoj oblik i došlo je do njegova globalnog snižavanja za oko 2 m u trogodišnjemu razdoblju.

Slika 14. Presjek korita rijeke Save nizvodno od mostovskoga profila iz 2011. i 2014.

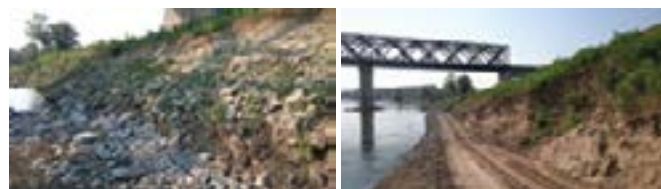
Monitoringom provedenim 2015. utvrđeno je to da je zbog produbljenja korita došlo do urušavanja regulacijskih građevina (obaloutvrde) na lijevoj obali u profilu mosta i popuštanja nasipa neposredno nizvodno od mosta. Urušavanje obaloutvrde i popuštanje nasipa izravne su posljedice zaprječavanja protočnoga profila rijeke između stupova mosta izgradnjom pristupne rampe, a, srećom, nisu uzrokovale znatnije posljedice po imovinu i stanovništvo. Monitoringom provedenim 2016. utvrđeno je to da su pod vodstvom Hrvatskih voda izvedeni radovi na sanaciji navedenih građevina [41].

Slika 15. Urušena obaloutvrda (lijevo) u mostovskome profilu i nasip (desno) na lijevoj obali (pogled uzvodno).
