# KONZERVATORSKO-RESTAURATORSKI RADOVI NA FONTANI U STROSSMAYEROVU PARKU U SPLITU

ELA MRDULJAŠ KUTLAČA  
Kvinar d.o.o.  
Mile Gojsalić 27  
21312 Podstrana, HR  
ela.m.k@kvinar.hr

*U članku se donosi opis konzervatorsko-restauratorskih radova na kamenoj fontani u Strossmayerovu parku u Splitu s početka 20. stoljeća. Park i fontana važan su dio grada zbog svoje očuvanosti izvornih elemenata i gabarita.*

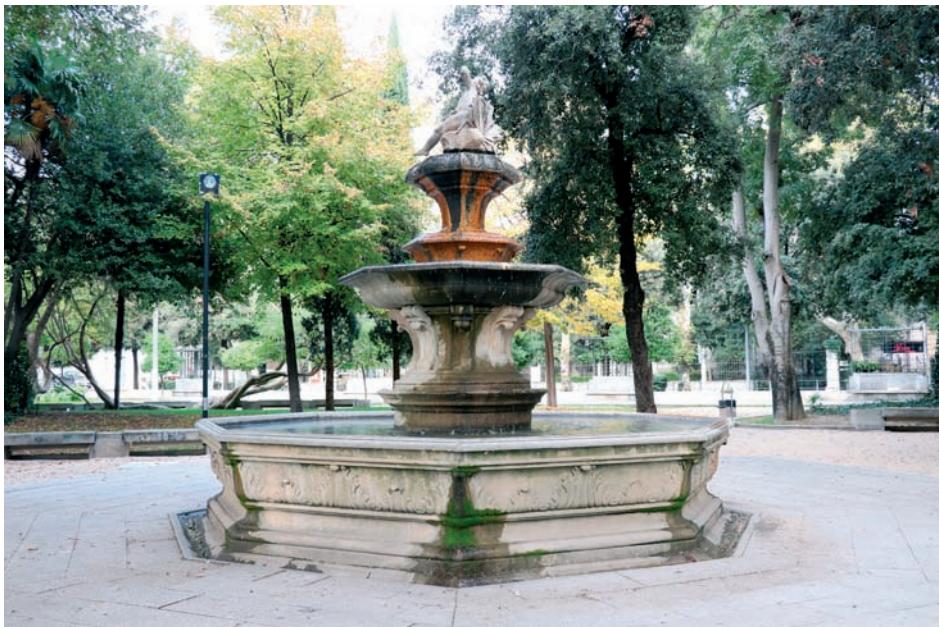
Slika 3. Zatećeno stanje Fontane 2020. godine

Vizualnim pregledom uočena su brojna oštećenja i onečišćenja kamene površine nastala djelovanjem raznih prirodnih i ljudskih čimbenika. Kamen je materijal koji je podložan različitim procesima propadanja. Bez pravovremene konzervacije i restauracije, ta oštećenja mogu prouzročiti nepovratna oštećenja izvornog materijala. Jedan od najčešćih uzroka propadanja je vlaga, odnosno djelovanje vode. Voda u obliku kiše dugotrajnim djelovanjem izaziva eroziju<sup>5</sup> i koroziju<sup>6</sup> kamena. Udari kapljica vode i slijevanje mehanički oštećuju površinu kamena koja od erozije postaje hrapava, erodirana. Atmosferska voda sadrži otopljen CO<sub>2</sub> iz zraka čime se stvara karbonatna (ugljična) kiselina. Ona djeluje štetno na karbonatne stijene, odnosno na mramore, vapnence i dolomite. Takvo kemijsko djelovanje tzv. agresivne vode naziva se korozija kamena.<sup>7</sup>

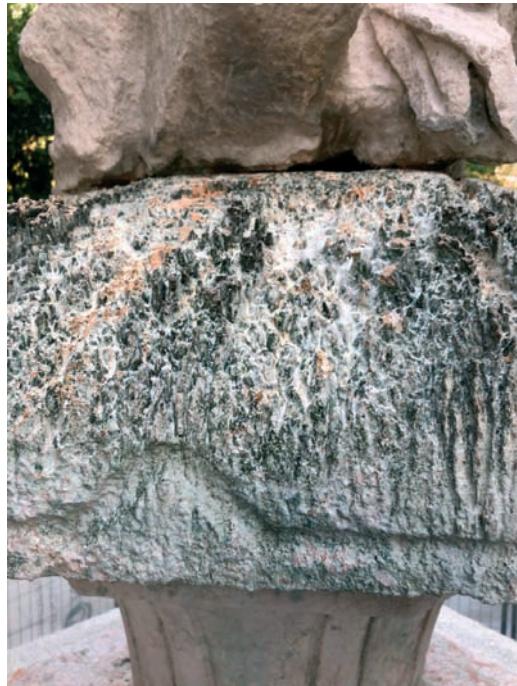
Slika 4. Erozija kamena

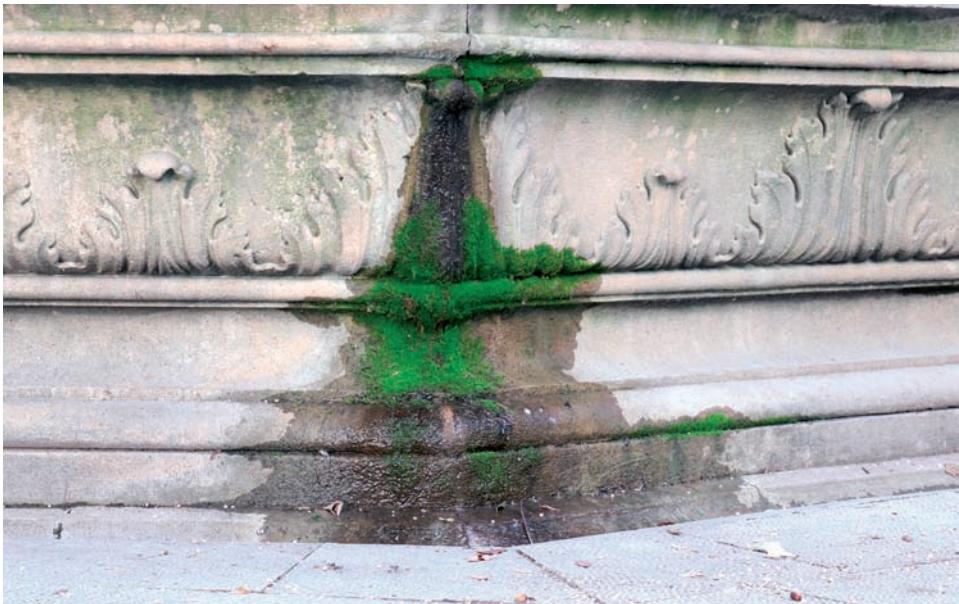
Površinska onečišćenja, organskog i anorganskog porijekla, osim estetskog nagnđivanja materijala, uzrokuju i njegovo postupno propadanje u vidu „trošenja“ površine materijala. Organska oštećenja nastala biološkom aktivnošću gljivica, algi i lišajeva, uočavamo u najvećoj mjeri pri vrhu fontane ispod skulpture te unutar dvaju bazena gdje se zadržava voda. Ovakvim onečišćenjima pogoduje konstantna vlažnost površine. Cijela fontana prekrivena je slojem tamne površinske prljavštine. Takva anorganska onečišćenja nalazimo po cijeloj fontani u vidu tanjih i debljih tamnih naslaga. Deblje tamne naslage (kore) mjestimično su bile vidljive na nekim mjestima zaštićenima od kiše. Naslage kamena na površini kamena vidljiva su na mjestima gdje se slijevala voda uzduž cijele visine fontane, posebno oko centralnog dijela s konzolama i bočnim dijelovima bazena. Takve su nakupine bile nataložene u sloju od par milimetara do centimetra debljine. Deblje naslage kamena uočene su i na mjestima gdje se voda nakupljala i zadržavala, a to su upravo rubni dijelovi bazena. Osim površinske nečistoće, uočavamo curenje vode u velikom bazenu iz dotrajalih sljubnica na spojevima osmerokuta. Na tim mjestima stvara se gusti pokrov biološkog obraštaja koji živi na kamenu i razara ga. Također valja spomenuti da je gornji dio fontane mjesto prebivališta ptica. Poznato je da ptičji izmet sadrži štetne nitratre koji s vlagom (vodom) prodiru u kamen nagrizajući ga.

Slika 5. Biološki obraštaj

Površine zahvaćene biološkim obraštajem tretirane su biocidnim sredstvom kako bi se spriječilo dalje djelovanje mikroorganizama prodiranjem u strukturu kamena. U ovom slučaju korišten je proizvod *Asepsol-Eco*<sup>8</sup> proizvođača *Pliva d.o.o.* Površina se tretirala prskanjem otopine te je određeno vrijeme trebalo pričekati da biocidno sredstvo djeluje. Nakon tog tretmana, kamen se natapao tekućom vodom, kako bi se neutraliziralo biocidno sredstvo s površine i u porama kamena. Biološki obraštaj na taj se način suzbija, ali ga je potrebno naknadno mehanički ukloniti četkanjem i ispiranjem vodom pod povišenim tlakom.

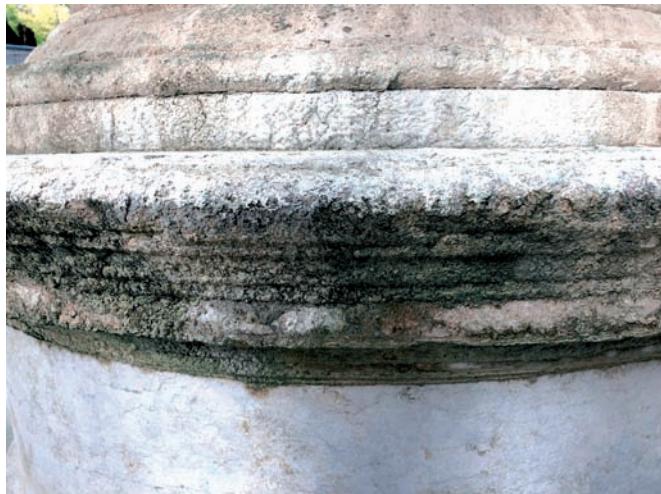
*Slika 6. Nataloženi kamenac*

Nakupljene površinske nečistoće, kamenac i deblje crne skrame te dotrajale zatrpe stanjene su ili u potpunosti uklonjene mehanički, upotrebom mikrodlijeta i kirurških skalpela. Ovakvo manualno mehaničko čišćenje zahtijeva znanje i iskustvo te je potrebna velika pažnja prilikom uklanjanja slojeva kako ne bi nastala oštećenja na površini materijala. Mikrodlijetom uklanjeni su slojevi kamenca koji je najviše bio nataložen na centralnom dijelu fontane, iznad velikog bazena. Nastavcima različitih profilacija za mikrodlijeto, koji su mijenjani ovisno o tretiranoj površini, uspješno su uklanjeni slojevi kamenca koji su prije toga natapani vodom kako bi omekšali. Dotrajale rekonstrukcije i sljubnice uklonjene su mehanički upotrebom dlijeta i čekića.

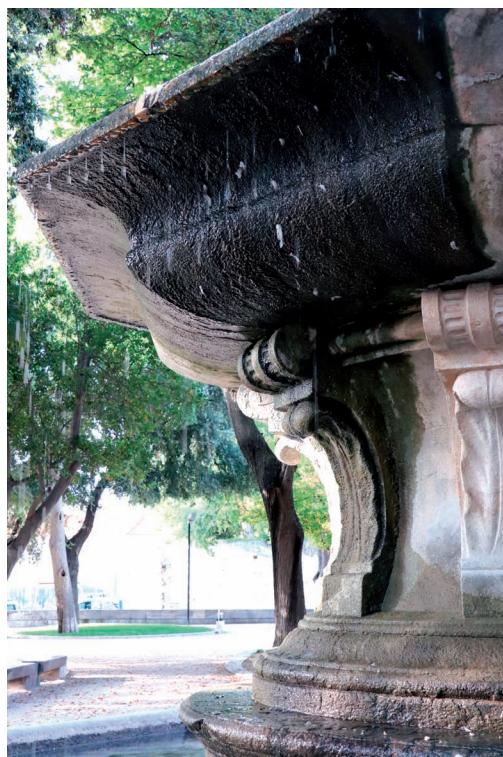
*Slika 7. Crna skrama*

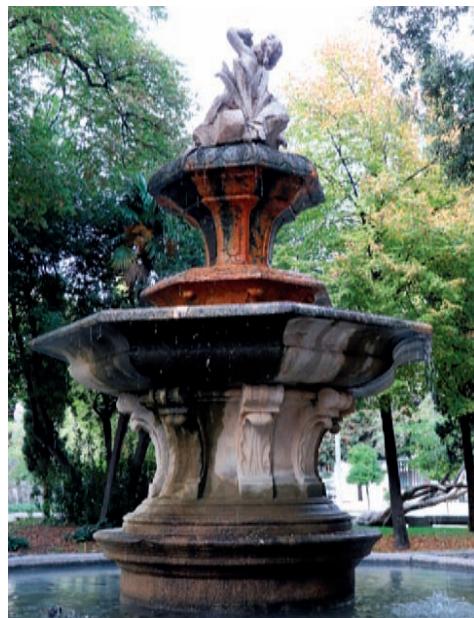
*Slika 8. Površinska oštećenja*

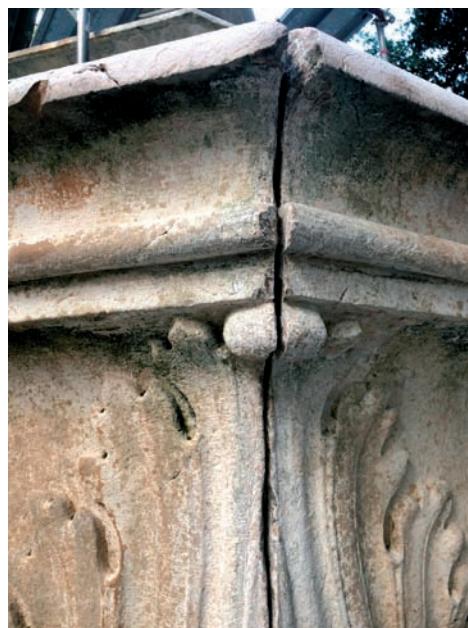
*Slika 9. Dotrajala sljubnica*

Sljubnice na spojevima velikog bazena tijekom vremena su dotrajale te ih je bilo potrebno u potpunosti ukloniti i zamijeniti novima. Na nekim spojevima materijal se potpuno izgubio, pa se na tim mjestima događao problem curenja vode iz bazena. Sljubnice su uklonjene mehanički upotreboom dlijeta i čekića te su izrađene nove sljubnice od morta na bazi vapna s dodatkom 3 % bijelog cementa, kako bi materijal dobio dodatnu čvrstoću. Boja mase za izradu sljubnica morala je vizualno odgovarati boji kamena.

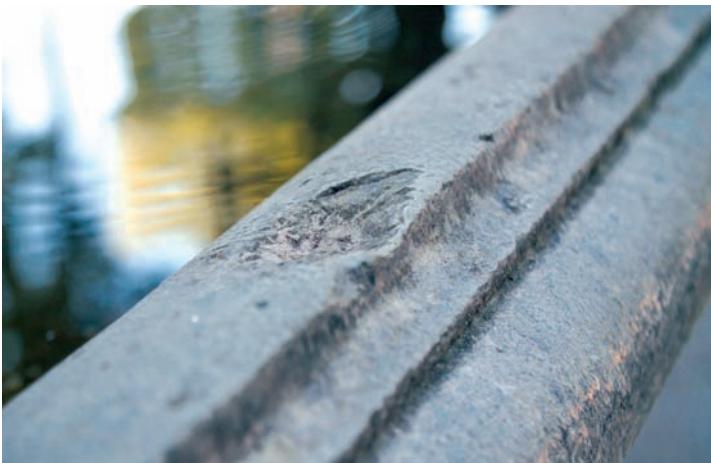
Oštećenja materijala vidljiva su na rubnim dijelovima bazena, profilacija i ukrasa. Samo neka od njih, koja su bila većih dimenzija, bilo je potrebno rekonstruirati. Ujedno su na nekim dijelovima uočene pukotine.

Slika 10. Detalj oštećenja kamena

Rekonstruktivni zahvati rađeni su i na manjim oštećenjima i pukotinama na cijeloj površini fontane. Oštećenja se rekonstruiraju umjetnim kamenom Samoborka 064,<sup>12</sup> fine granulacije otpornih, kvalitetnih svojstava. Pri nanošenju, masa se oblikuje špatulama i dodatnim modelarskim alatkama, a nakon sušenja ti se dijelovi bruse i obrađuju tradicionalnim klesarskim alatima kako bi se rekonstrukcija ukloplila s originalnom obradom kamena. Na kraju je potrebno tonsko ujednačavanje rekonstruiranih dijelova kako bi se i nijanse uskladile s cjelinom.

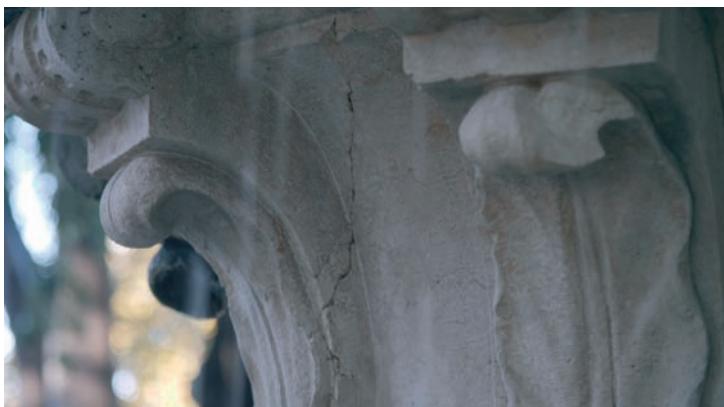
Slika 11. Detalj pukotine

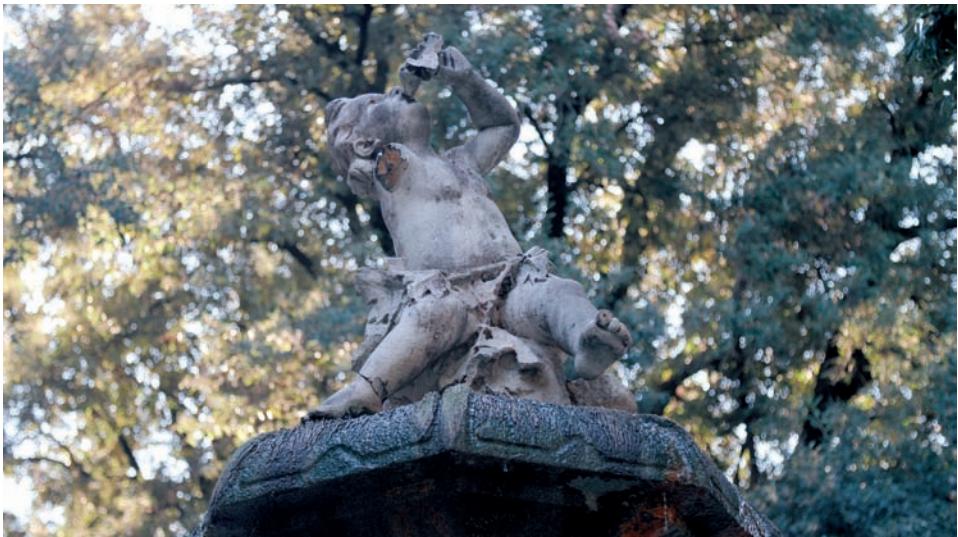
U cjelini gledajući, kamera plastika fontane u dobrom je stanju zbog vrste kamena od koje je izrađena i prethodne restauracije kada su neki dijelovi bili zamijenjeni novim kamenom. Skulptura *putta* zahvaćena je površinskim onečišćenjima, ali u većoj mjeri uočavaju se različite pukotine, napukline, te odlomljeni dijelovi skulpture. Još prije restauracije 2001. godine, nedostajali su pojedini elementi skulpture te su, uz druge restauratorske zahvate, napravljene rekonstrukcije nedo-

*Slika 12. Zatečeno stanje skulpture Putta*

Zahvati podljepljivanja i rekonstrukcije obavljeni su na svim zonama gdje je postojao rizik od odvajanja materijala od površine i gdje se materijal potpuno odvojio i/ili nedostajao. Najviše takvih zona nalazilo se na skulpturi *putta*. Pri prvom pregledu zatečenog stanja uočeno je nedostajanje određenih dijelova. Dijelove koji su bili sačuvani u Muzeju grada Splita bilo je potrebno spojiti, zalijepiti i mjestimično rekonstruirati, a one dijelove kojima je prijetilo odvajanje, skinuti i podlijepiti. Podljepljivanje je rađeno adekvatnim ljepilom za kamen, tvorničkog naziva Tenax,<sup>10</sup> a prethodno je pukotinu bilo potrebno očistiti od starih slojeva ljepila kako bi se masa bolje prihvatile na površinu i kako se ne bi poremetilo prianjanje lomnih ploha. Za uklanjanje ljepila korištena su otapala, kirurški skalpeli i dlijeta.

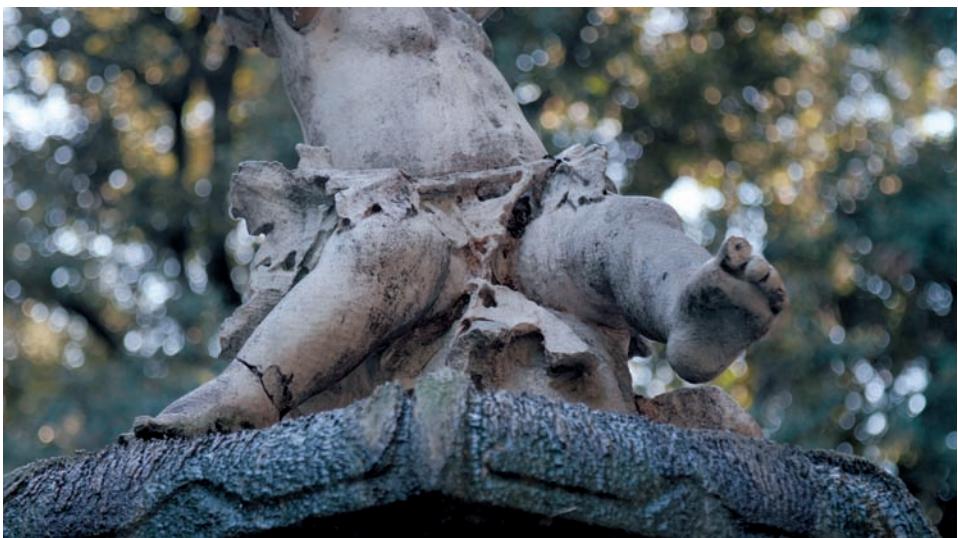
*Slika 13. Detalj oštećenja skulpture Putta*

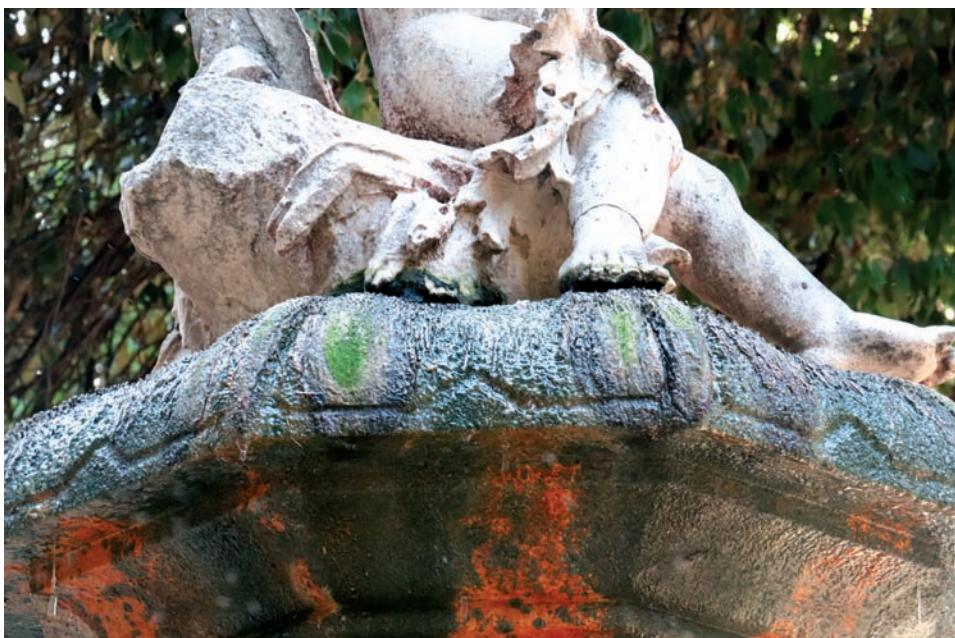
Slika 14. Biološki obraštaj
