KONZERVATORSKO-RESTAURATORSKI ZAHVATI NA SKULPTURI GRGURA NINSKOG U SPLITU, AUTORA IVANA MEŠTROVIĆA

U članku se donosi opis konzervatorsko-restauratorskih zahvata na brončanoj skulpturi Grgura Ninskog u Splitu, autora Ivana Meštrovića. Članak obuhvaća kratki povijesni pregled te sve faze konzervatorsko-restauratorskih zahvata provedenih u studenome 2020. godine, s pregledom prijašnjih istražnih i provedenih konzervatorsko-restauratorskih radova.

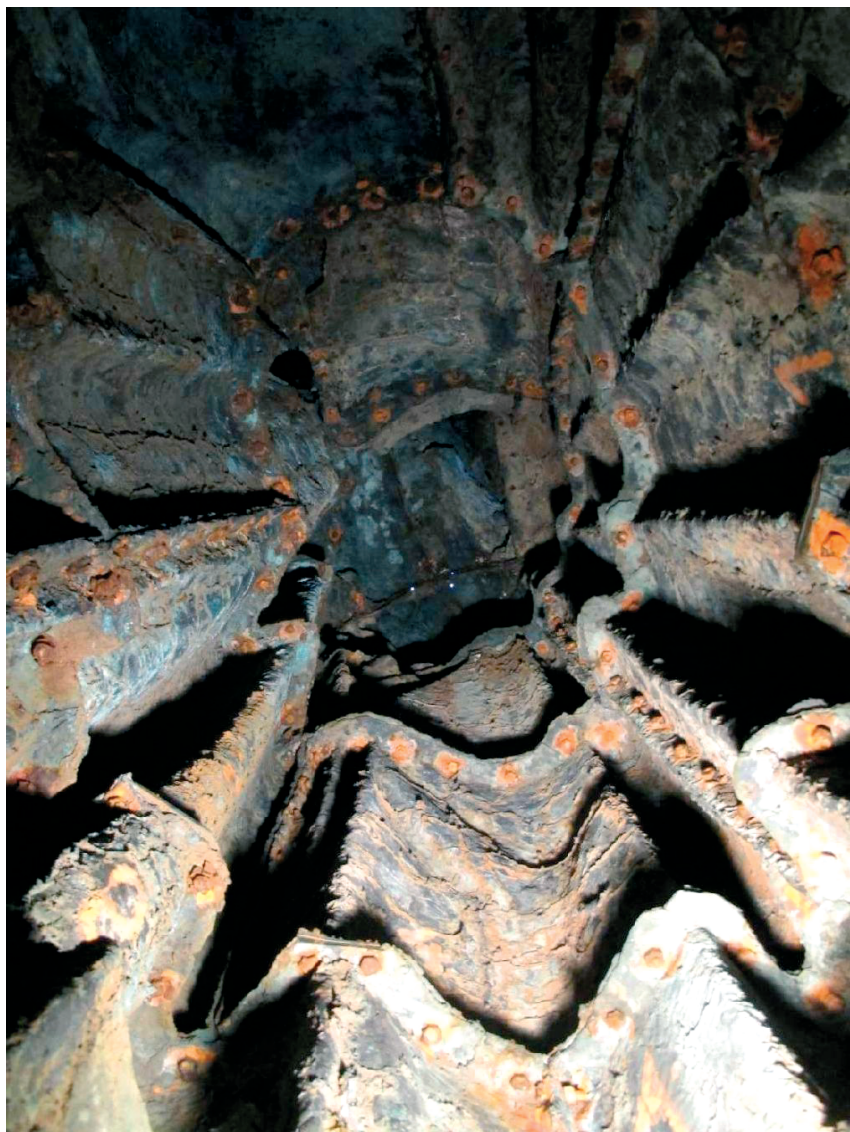
Slika 6. Unutrašnjost skulpture prije zahvata 2014./2015. godine

Skulptura je bila u dosta lošem stanju. Opći estetski dojam bio je narušen nataloženom nečistoćom i kamencem koji je na pojedinim mjestima bio i do nekoliko milimetara debeo. Sve ovo narušavalo je likovnu percepciju površine, tj. čitkost forme prouzročeno oštećenjima na brončanoj površini. Korozivno curenje, vidljivo kao crvenosmeđi curci (produkt korozije željeza), izazvano je prodorom kišnice do željeznih ispuna u bronci, stvarajući pritom zapušten izgled skulpture. Prisustvo velikog broja otvorenih spojeva te deformiranih i oštećenih zakrpa (tašela) na spojnim dijelovima, omogućilo je ulazak vode u spomenik. Prodiranjem i kondenzacijom kišnice u unutrašnjosti skulpture, kao i kontaktom željeza i bronce došlo je do ubrzanja korozijskih procesa na željeznim vijcima i nosačima u unutrašnjosti spomenika. Korozija je na pojedinim mjestima toliko uznapredovala da su pojedini vijci u potpunosti ostali bez kovinske jezgre, što je moglo narušiti stabilnost skulpture. Najveći problem predstavljala je upravo voda koja se nakupljala u unutrašnjosti, a nije imala kamo otjecati zbog forme brončane skulpture i betonskog postamenta.

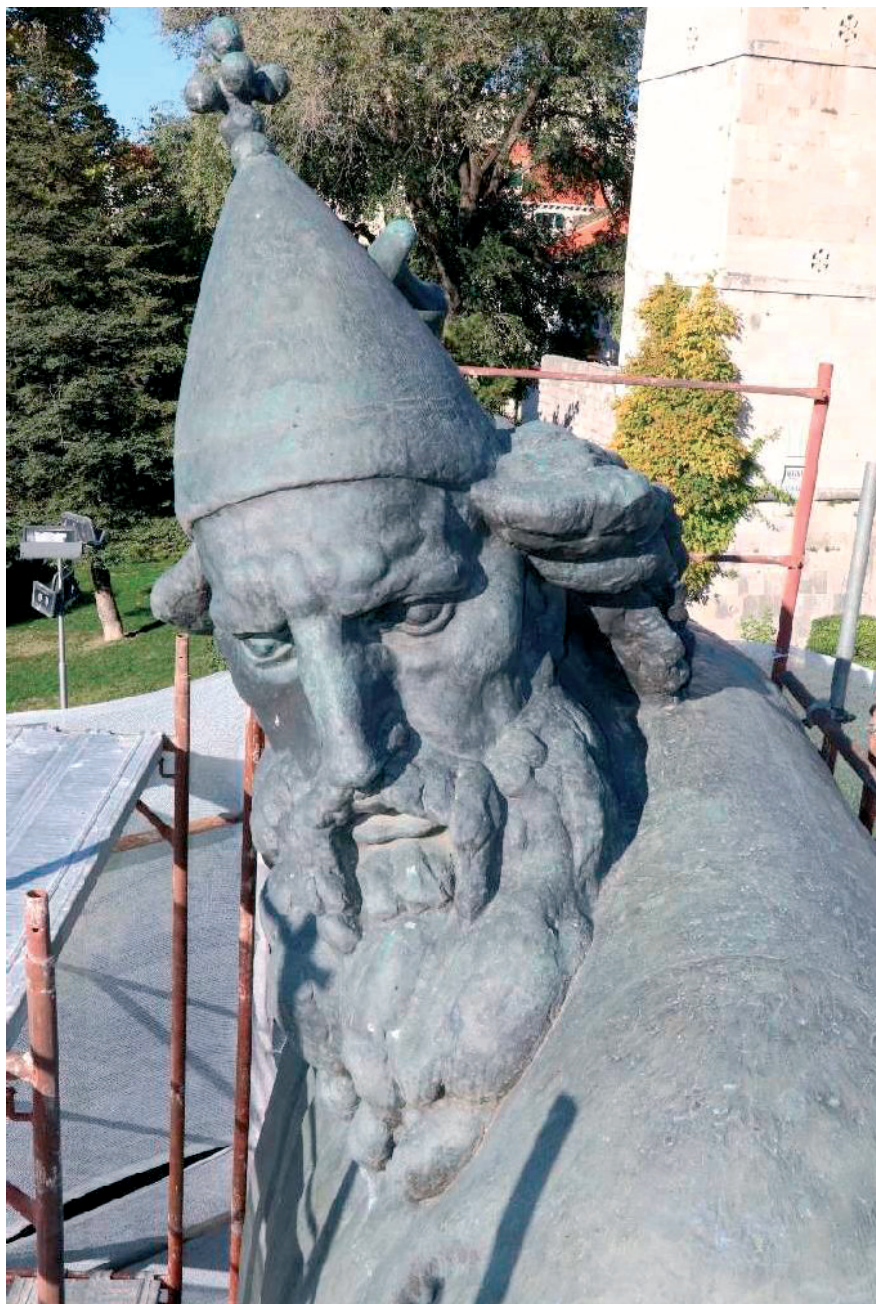
Slika 7. Zatečeno stanje skulpture 2020. godine

Pri pregledu zatečenog stanja spomenika uočena su razna oštećenja i onečišćenja brončane skulpture. Ona su prouzročena utjecajem različitih faktora, klimatskih, kemijskih, bioloških, a posebno utjecajem čovjeka. Sve to pospješuje degradaciju materijala.¹⁵ Uočene su razne vrste nečistoća na površini skulpture koje ubrzavaju proces korozije bronce. Vidljive su u obliku nataložene prašine i produkata korozije bronce. Na površini skulpture izrazito su uočljive sigaste cjedine tirkizne, sivkaste i smeđe boje, nastale curenjem vode kroz spojeve. Osim što voda taloži kamenac i nečistoću, ima sposobnost apsorpiranja velikih količina agresivnih plinova i iona iz zraka koji korozivno djeluju na metal. Oštećenja patine prouzročena dodiranjem, ostavljanjem ljudskog znoja na površini metala i poliranjem metala trljanjem, vidljiva su u donjem dijelu skulpture, posebno na palcu lijeve noge koji je zbog svakodnevnih izravnih dodira u potpunosti izgubio svoju patinu (brončani nožni palac skulpture „ulašten“ je zbog lokalnog vjerovanja kako dodir palca donosi sreću i ostvaruje želje). Sloj korozije u podnožju spomenika nešto je manji, a površina na nekim mjestima uglačana do metalnog sjaja. Brtvilo postavljeno 2014. godine na spojnim fugama segmenata skulpture za vrijeme konzervatorsko-restauratorskih radova u studenome 2020. bilo je vidljivo u tragovima. Vosak koji je služio kao zaštita na skulpturi bio je vidljiv mjestimično, ali se tijekom višegodišnjeg izlaganja atmosferilijama istrošio. Betonsko postolje na kojem se skulptura nalazi nije imalo oštećenja već površinska onečišćenja pod utjecajem atmosferilija i curenjem korozivnih produkata skulpture.

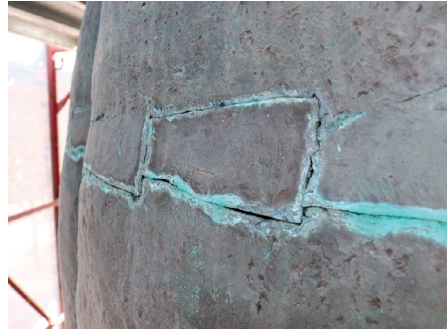
Korozivni produkti u obliku tirkiznih cjedina i mrlja, nataloženi na spojevima kroz koje zbog velikih razlika u temperaturi izlazi kondenzirana voda iz unutrašnjosti spomenika.

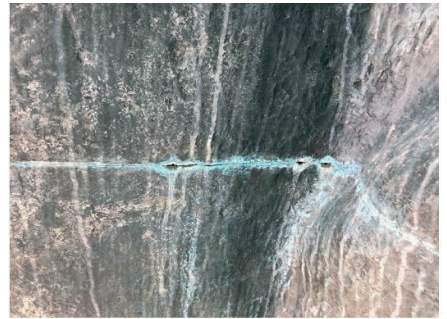
Nataloženi sivkasti i zelenkasti tragovi nastali curenjem vode kroz spojeve te preko brončane površine. Na ovim mjestima došlo je do potpunog nestajanja zaštite nanosene prilikom konzervatorsko-restauratorskih radova 2014./2015.

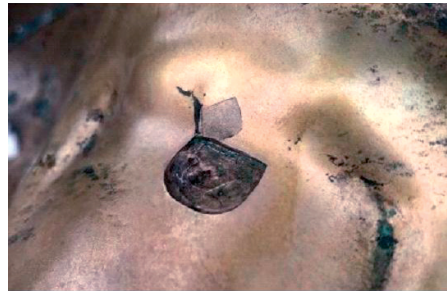
Oštećenje na palcu skulpture na kojem se nalazila zakrpa na bronci. Zbog svakodnevnog dodirivanja palca, brončana je zakrpa ispala te je zamijenjena novom.

- Rekonstrukcija – manje rupe i oštećenja zapunjeni su odgovarajućim materijalom.²⁰ Na mjestu oštećenja na palcu skulpture već se i prije nalazila rekonstrukcija u obliku brončanog tašela koja je ispala zbog neprestanog gladačenja površine palca. Kako bi se sanirala, bilo je potrebno uzeti otisak plitkog

oštećenja te izraditi novu rekonstrukciju u bronci. Otisak je napravljen u materijalu Zetaplus²¹ te je prema njemu izrađen tašel koji je postavljen na postojeće oštećenje, uz prethodno nanošenje arametala da bi se bronca bolje zalijepila za original, a onda je lagano čekićem utučen da bi se izlivelirao s originalom. Nakon što je postavljen, tašel je poliran najfinijim vodobrusnim papirima da bi se stopio s ostatkom bronce. Spojne fuge nakon mehaničkog čišćenja zapunjavane su arametalom,²² koji je toniran pigmentom direktno u materijal te dodatno lokalno toniran nakon nanošenja materijala na broncu.

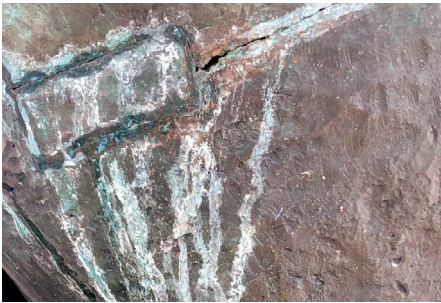
| <p>U trenucima porasta temperature zraka, zbog razlike u temperaturama unutar i izvan spomenika, događaju se curenja kondenzata iz spojeva koji su vidljivi na fotografiji.</p> | |

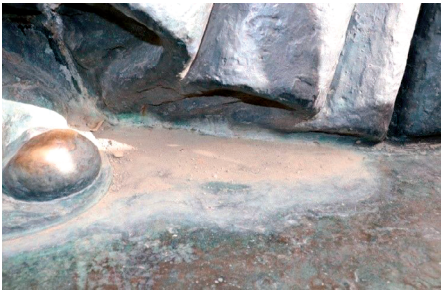
| <p>Nataložena površinska prljavština u podnožju spomenika. Moguće ju je ukloniti već samim ispiranjem vodom pod kontroliranim pritiskom.</p> | |

- Čišćenje – vanjska površina spomenika i betonski postament očišćeni su visokotlačnim uređajem (miniwash),¹⁶ vrućom vodom pod kontroliranim pritiskom. Proces se lokalno ponavljao nekoliko puta, sve dok se nisu dobili zadovoljavajući rezultati. Tako su uklonjene nakupine slabije vezane prljavštine te površinski nataložene soli. Nakon pranja vodom, površina je očišćena *white spiritom* da bi se uklonio preostali sloj voska nanesen prilikom prethodnih zahvata. Površina je lokalno dočišćavana etanolom i acetonom.¹⁷ Mehanički su uklonjene tvrdokorne prljavštine koje su zaostale. Pojedini dijelovi čišćeni su četkicama na električnom alatu s rotirajućom osovinom,¹⁸ dok je većina površine čišćena mehanički, raznim četkicama, skalpelima i ostalim ručnim alatima, pazeći da se površina ne bi oštetila. Talози nečistoće, kamenca, ptičjeg izmeta i korozije u pravilu štete bronci jer pospješuju korozivnost metala. Najveća onečišćenja i nataložene prljavštine nalazile su se na spojnicama kroz koje je na površinu skulpture izlazila voda. Dugotrajnim curenjem vode na ovim dijelovima nataložile su se naslage prljavštine i korozijskih produkata koje su bile slabije vezane za površinu bronce zbog voštanog premaza koji je na skulpturu nanesen tijekom restauracije 2014./2015. Spojne fuge čišćene su mehaničkim putem, upotrebom skalpela manjih dimenzija, metalnih četkica na električnom alatu s rotirajućom osovinom.

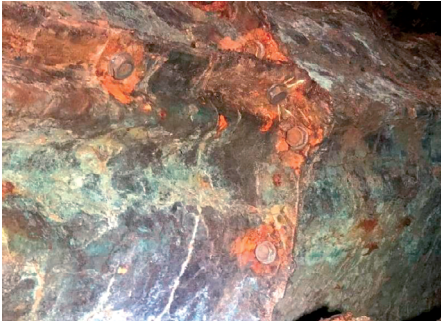
| <p>Pogled u unutrašnjost skulpture. Mesingani vijci, postavljeni prilikom izmjene vijaka 2014./2015., blago su presvučeni slojem patine. Njihova je stabilnost ista kao i onog dana kada su montirani na spomenik.</p> | |

23 U unutrašnjosti spomenika, nakon otvaranja, količina vlage zamjetno je bila niža nego prije konzervatorsko-restauratorskih radova 2014./2015. kada su izrađeni odvodni kanal te upojni bunar.
