Nataša Nefat, Marina Fernežir

Crkva sv. Jeronima u Humu – cjeloviti pregled radova i konzervatorsko-restauratorskih zahvata od otkrivanja zidnih slika do završne prezentacije

Rad donosi prvi cjeloviti pregled radova i konzervatorsko-restauratorskih zahvata nakon otkrivanja zidnih slika 1947. godine. Freske je otkrio Branko Fučić 1947., a jedini restauratorski zahvat na zidnom osliku izveo je Restauratorski zavod Hrvatske 1972. – 1973. godine. Njihovo je propadanje potaknulo cjeloviti konzervatorsko-restauratorski zahvat na crkvi koji se odvijao od 2014. do 2020. godine. U novom zahvatu, kojemu su prethodila povijesnoumjetnička, konzervatorska i laboratorijska istraživanja te izrada grafičke dokumentacije i restauratorskog elaborata, primijenjeni su suvremeni materijali i restauratorske tehnike kompatibilne s vrijednošću zidnih slika. Retuš, kao najznačajnija faza estetske i vizualne interpretacije, izveden je s ciljem revalorizacije zidnog oslika kao umjetničke kreacije i kao vrijednog povijesnog dokumenta. Posebna pažnja posvećena je očuvanju i boljoj čitljivosti pisanih i slikovnih grafiti, kao izuzetnog dokumenta za razumijevanje lokalne povijesti.

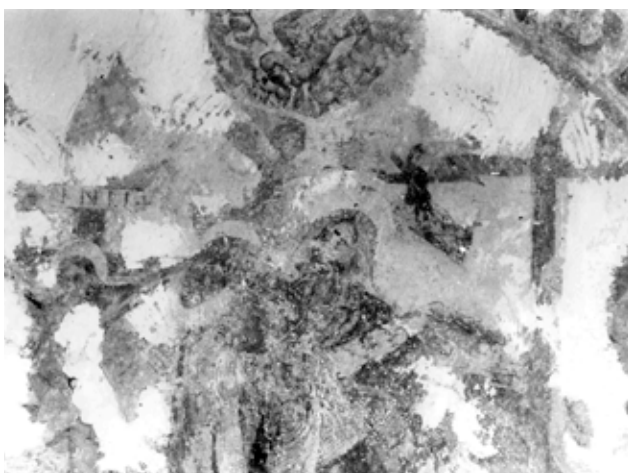
6 Sjeverni zid, *Sveti Antun Opat* (foto: J. Vranić, fototeka KORi, 1955.)
Northern wall, *St Anthony the Abbot* (photo: J. Vranić, KORi photo library, 1955)

S druge strane, mlađi sloj zidnih slika u stručnoj je literaturi prošao gotovo nezapaženo jer je oslik bio dosta loše sačuvan (sl. 6). Prizor je teško čitljiv zbog oštećenja pigmenta: unutar kvadratnog, segmentnim lukom zaključenoga dekorativnog okvira, pred prikazom nekog grada u pozadini smještena je Kalvarija s dva križa. Prizor se odvija s vremenskim pomakom unutar slike. Na lijevom križu, koji nosi pločicu s natpisom INRI, još uvijek je raspeto Kristovo tijelo ispod kojeg se naziru glave dvaju likova (vjerojatno Marije i Ivana, ali su teško oštećeni), dok je s desnog križa tijelo upravo spušteno. U središtu sv. Antun duge brade i kose, zaogrnut plaštem, na rukama drži klonulo Kristovo tijelo i obavija ga platnom. Nad njima lebdi golubica Svetog Duha okružena girlandom te dva anđela koji pridržavaju trnovu krunu. S desne strane svecu se u žalovanju pridružuje veća figura anđela. I ovdje je za atribuciju slika bila ključna Fučićeva erudicija. Pišući o apostolskoj vizitaciji Agostina Valiera po Buzeštini 1580. godine, povezoao je prikaz u sredini sjevernog zida crkve sv. Jeronima s glagoljskim natpisom na drvenom oltarnom retablu s tri pale slikane na platnu, tzv. Humskom triptihu, koji također potječe iz crkve sv. Jeronima, već otprije pripisanom majstoru Antonu *s Padove*.⁹ Središnju figuru prikaza u Humu prepoznao je kao

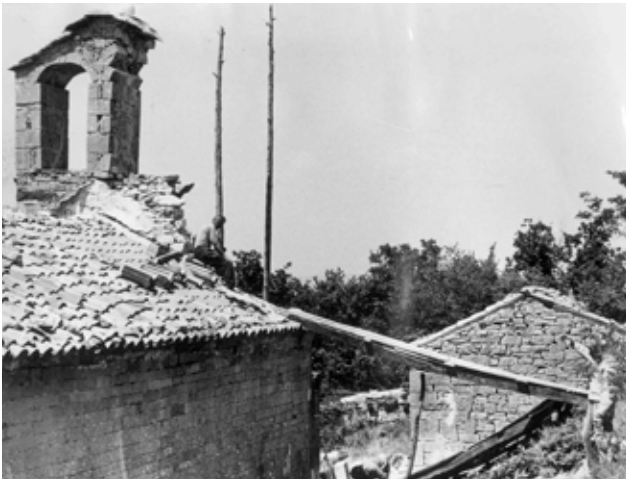
11 Obnova urušene preslice 1972. (foto: Ružić, fototeka KORi, 1972.)
Restoration of damaged bell-gable in 1972 (photo: Ružić, KORi photo library, 1972)

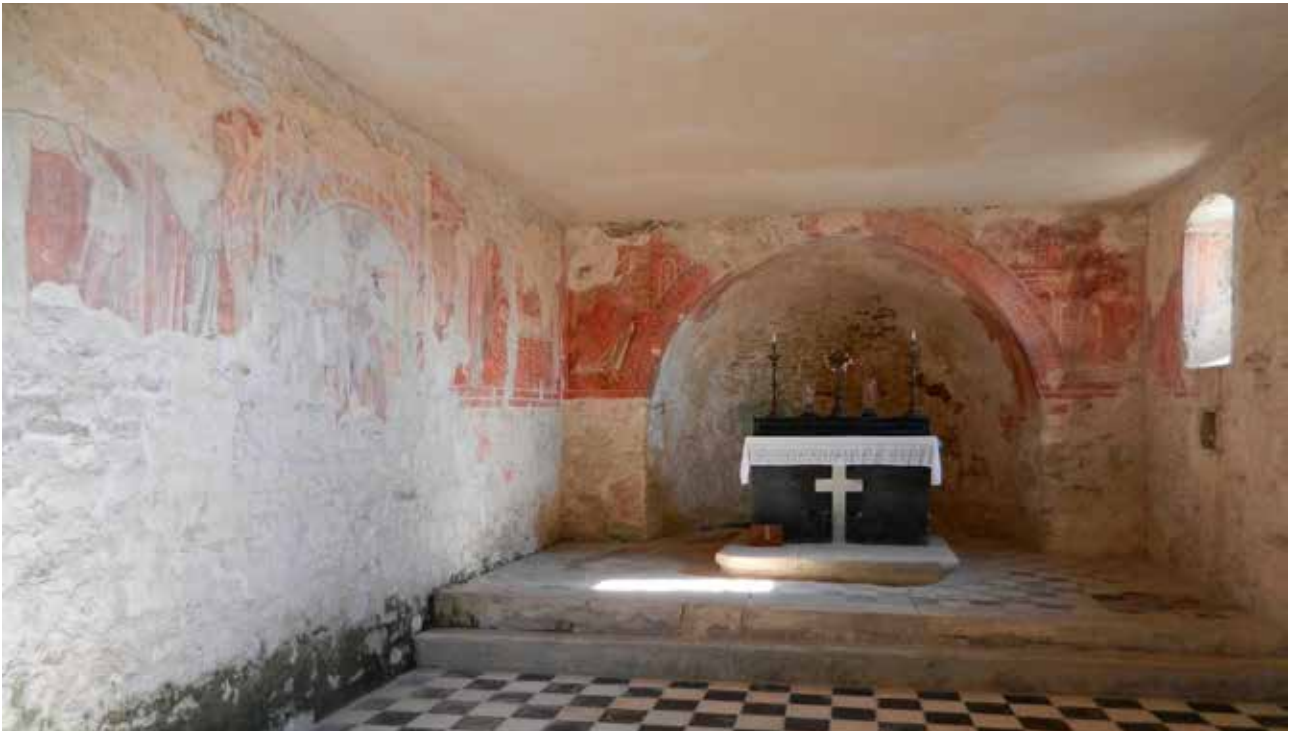
14 Stanje u unutrašnjosti prije početka cjelovitog konzervatorsko-restauratorskog zahvata (foto: N. Nefat, 2014.)

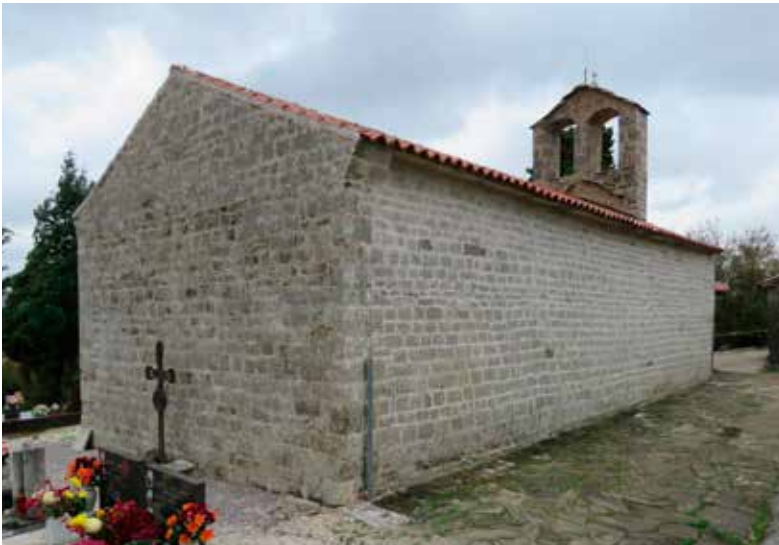
16 Sjeverni zid crkve nakon fugiranja (foto: N. Nefat, 2019.)
Northern wall after grouting (photo: N. Nefat, 2019)

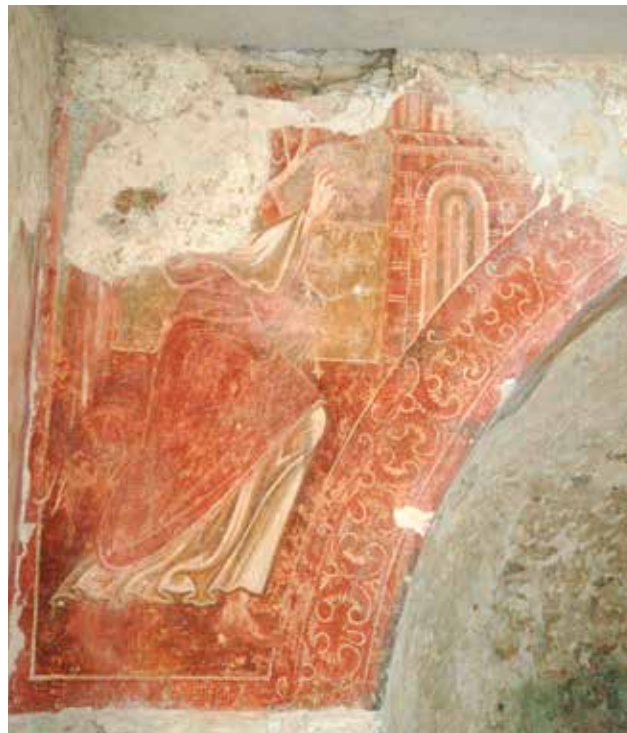
18 *Navještenje*, arhanđeo Gabrijel prije konzervatorsko-restauratorskog zahvata (foto: M. Fernežir, 2014.)

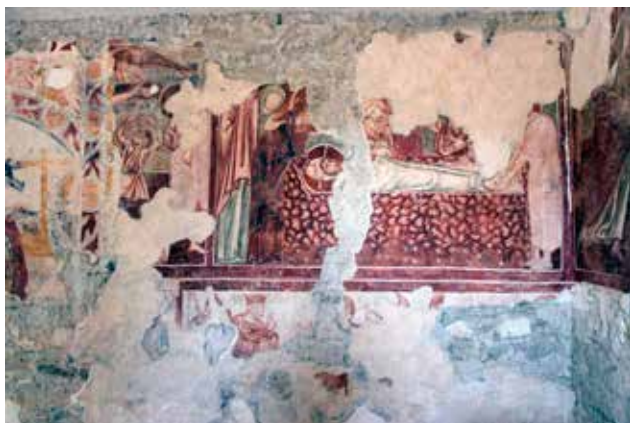
19 Sjeverni zid, *Polaganje u grob*, stanje nakon čišćenja zidnih slika te postava žrtvene žbuke (foto: M. Fernežir, 2018.)

debljini oko 12 mm, ali nije zaglađena zidarskom žlicom kako bi njezina tekstura ostala otvorena radi lakšeg isparavanja i prolaska soli na površinu. Postavljanju žrtvene žbuke prethodilo je obijanje recentne žbuke i vapneno-gipsane žbuke u fugama. Četkanjem te ispiranjem destiliranom vodom s *Asepsolom*[®] uklonjene su mikroflora (alge i gljivice) s kamene građe.

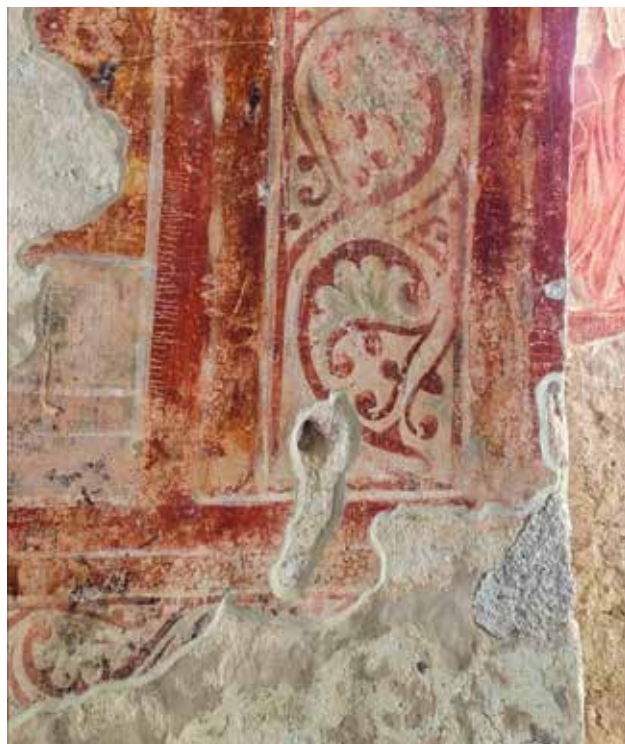
20 Apsida, detalj nakon čišćenja, prije zatvaranja vapnenom žbukom i retuša (foto: M. Fernežir, 2018.)

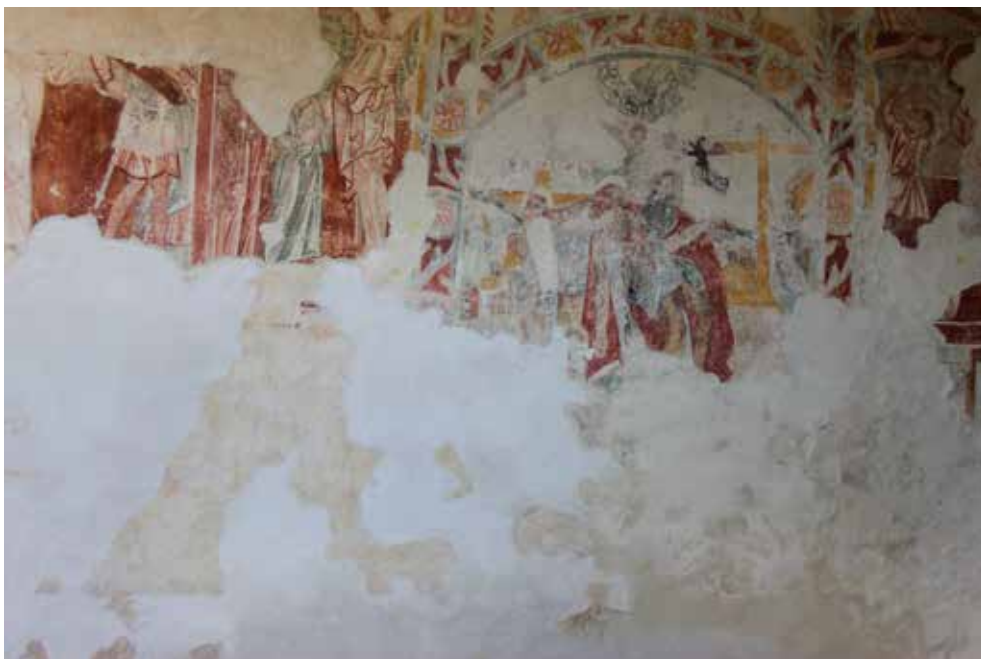
21 Nanošenje toniranoga vapnenog naliča na ožbukane lakune na sjevernom zidu (foto: M. Fernežir, 2020.)

Uklonjeni su neadekvatni opšavi od vapneno-kazeinske žbuke izvedeni u sklopu prijašnjih restauratorskih radova 1972. i 1973. godine. Uklanjanje je izvedeno pažljivo pomoću čekića i dljeteta uz oprušivanje rubova finim kistom. Prethodno su svi rubovi podlijepjeni 2-postotnom CMC (karboksimetil celulozom), proizvođača CTS iz Vicenze. Opšivanje rubova zidnih slika izvedeno je oker kvarcnim pijeskom, u omjeru 1:3, od čega je u jednoj mjeri pijeska 0,3 udjela činio vapneni drobljenac 0-1 granulacije. Opšiveni rubovi tonirani su vapnenim naličem. Istom žbukom izvedeno je zatvaranje manjih pukotina i lakuna na zidnom osliku. Manja oštećenja na romaničkom zidnom osliku zatvarana su i pomoću vapnenog drobljenca 0-1 granulacije u omjeru 1:2. Dublja oštećenja žbukana su bijelim vapnenim drobljencem granulacije 0-4 te gašenim vapnom u omjeru 1:3 (sl. 21).

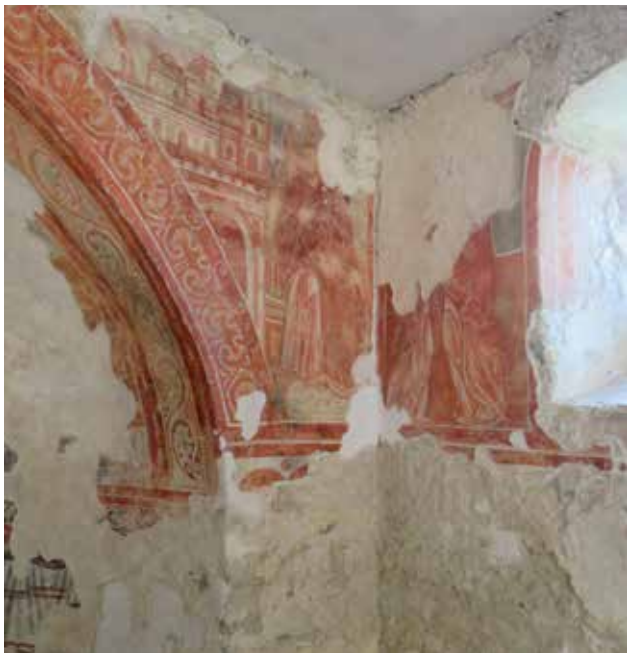
22 *Bogorodica Navještenja* na trijumfalnom luku i *Pohodjenje* na južnom zidu, zatvaranje lakuna i izvedba opšava (foto: N. Nefat, 2018.)

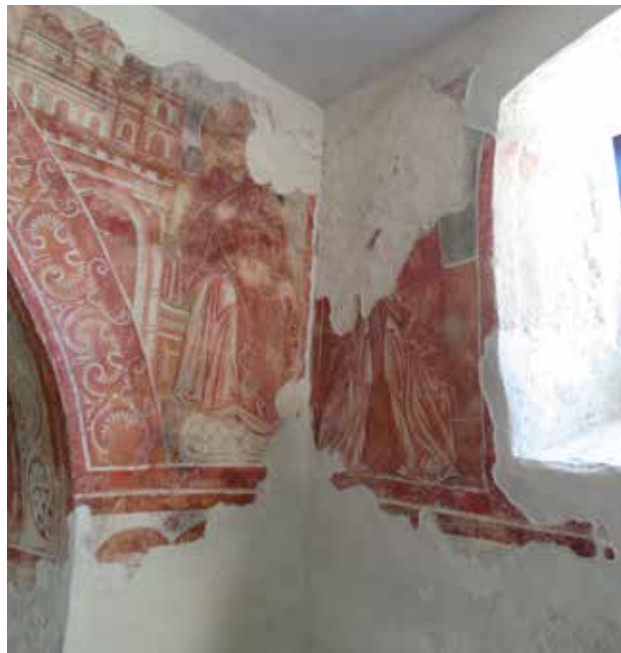
23 *Bogorodica Navještenja* na trijumfalnom luku i *Pohodjenje* na južnom zidu, nakon radova (foto: N. Nefat, 2020.)
