# Konzervatorsko-restauratorski radovi na zidnim slikama u kapeli Uznesenja Blažene Djevice Marije u crkvi sv. Antuna Pustinjaka u Slavetiću: pristupi problemu prezentacije zidnog oslika

**Ključne riječi:** Slavetić, župna crkva sv. Antuna Pustinjaka, zidni oslik, 18. stoljeće, *Kalkmalerei*, problemi prezentacije

U tekstu je riječ o konzervatorsko-restauratorskim radovima na zidnom osliku u bočnoj kapeli Uznesenja Blažene Djevice Marije u crkvi sv. Antuna Pustinjaka u Slavetiću, koji su izvedeni u razdoblju od 2012. do 2015. godine. Oslik prekriva cjelokupan prostor kapele, a tijekom čišćenja oslika od naknadnih naliča i sloja glet-mase kojima je bio u potpunosti prekriven, ustanovljena je njegova izuzetno loša očuvanost, što je dovelo u pitanje opravdanost postupka. Nakon odluke da se oslik očisti, kao završna faza radova na njemu je izveden retuš slikanog sloja koji je obuhvatio gotovo čitavu površinu oslika. Težište radova u kapeli Uznesenja Blažene Djevice Marije bilo je usmjereno na prezentiranje prostora crkve u cjelini, što se nakon čišćenja zidnog oslika u pokrajnjoj kapeli sv. Ane, izvedenog tijekom 2016. godine, pokazalo kao ispravan pristup prezentaciji čitavog prosto

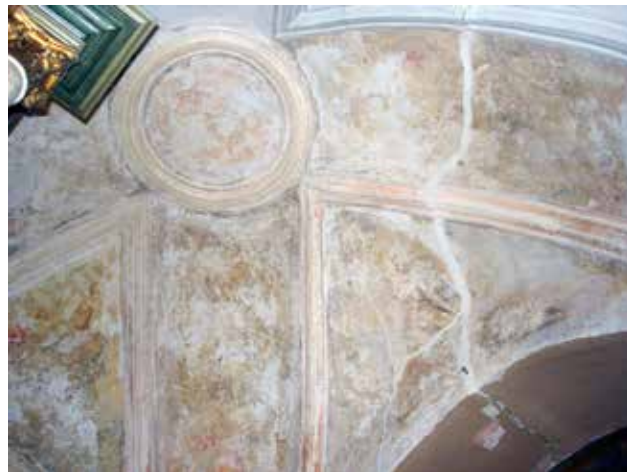
3 Južni dio svoda kapele – stanje nakon radova izvedenih 2012. (foto: L. Košćević, 14. 9. 2012.)

Southern part of chapel vault after treatment in 2012 (photo: L. Košćević, 14 September 2012)

Godine 2012. izvedeno je čišćenje pet od ukupno osam segmenata svoda. Uklonjene su neadekvatne žbukane nadoknade na segmentima 1 i 8 (sl. 3). Pukotine su zatvorene vapnenom žbukom, a odvojeni dijelovi žbukanog sloja konsolidirani su injektiranjem. Godine 2013. radovi su nastavljeni, očišćena su preostala tri segmenta svoda, profilacije susvodnica, okvir medaljona i razdjelni vijenac. Oslík je djelomično i dočišćen, a veće i manje pukotine zatvorene (sl. 4).

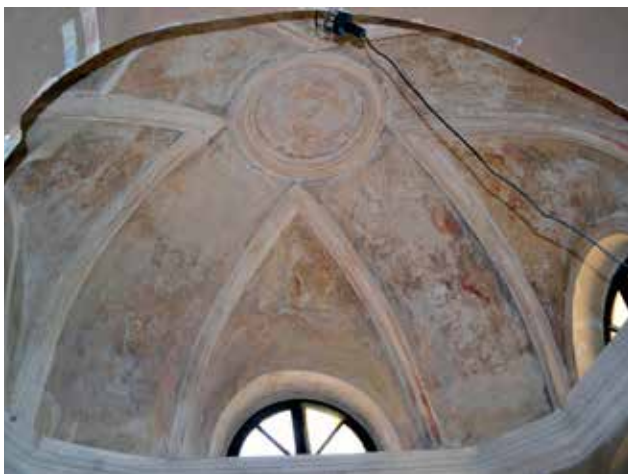
4 Sjeverni dio svoda kapele – stanje nakon radova izvedenih 2013. (foto: L. Košćević, 31. 10. 2013.)

Northern part of chapel vault after treatment in 2013 (photo: L. Košćević, 31 October 2013)

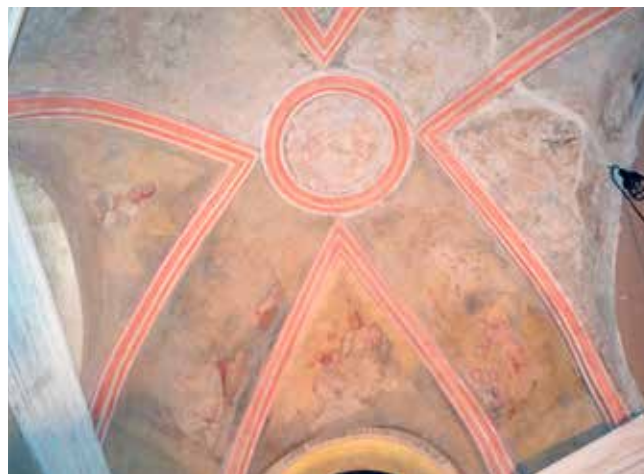
5 Dio svoda kapele nakon radova i retuša izvedenih 2014. (foto: L. Košćević, 14. 8. 2014.)

Vault section after treatment and retouching in 2014 (photo: L. Košćević, 14 August 2014)

Godine 2014. izveden je retuš oslika na segmentima 2, 3, 4 i na dijelu segmenta 5, te retuš bojenog sloja na svim profilacijama susvodnica i na okviru centralnoga svodnog medaljona (sl. 5).

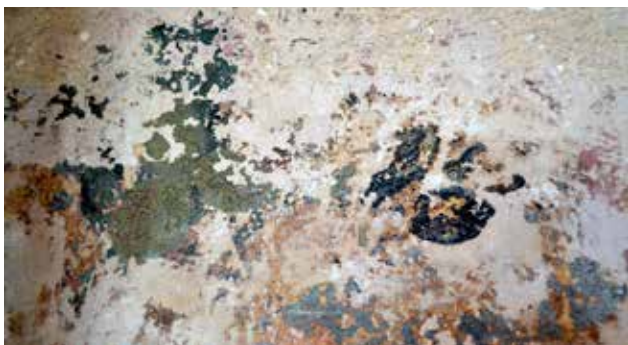
6 Ostatci floralnog motiva na istočnom zidu kapele (foto: L. Košćević, 10. 8. 2015.)

Remains of floral motif on the eastern wall of the chapel (photo: L. Košćević, 10 August 2015)

Uzorak pigmenta s cvjetnog motiva uzet je s namjerom da se ustanovi jesu li ti motivi kasnija intervencija ili su izvedeni istovremeno s čitavim oslikom u kapeli. Budući da je kemijski nestabilan, već krajem 18. stoljeća malahit je zamijenjen sintetskim zelenim pigmentima. Iako se ne može s potpunom sigurnošću tvrditi da su cvjetni motivi dio izvornog oslika u kapeli, činjenica da su izvedeni malahitom govori u prilog istovremenog nastanka. Razlog razmatranja o cvjetnim motivima na zidovima kapele te uzimanja uzorka odnosi se na čitav tijek radova u kapeli, pri kojima se pokušavalo i sačuvati što više oslika, ali i obratiti pažnju na vizualni dojam (v. potpoglavlje *Retuš zidnog oslika na zidovima kapele*). Iako cvjetni motivi na kraju nisu prezentirani, odluka o tome donesena je pri kraju radova, kada je postalo jasno da su previše fragmentarni te da bi predstavljali vizualnu nepoznanicu i otežavali iščitavanje cjeline. U uzorcima koji su uzeti na svodu kapele nije bilo zelenih nijansi, stoga u njima malahit nije ni mogao biti pronađen.

motiva bio bi estetska i vizualna smetnja. Nakon izvedene probe retuša svi su fragmenti cvjetnih i geometrijskih motiva zaštićeni slojem 2-3-postotne otopine *Paraloida B72* u acetonu te su kasnije prelićeni lokalnim tonom zidne plohe. Zaštita *Paraloidom B72* izvedena je kako bi fragmenti ipak ostali sačuvani ukoliko dođe do uklanjanja nanesenoga lokalnog tona prilikom eventualnih budućih radova u kapeli.

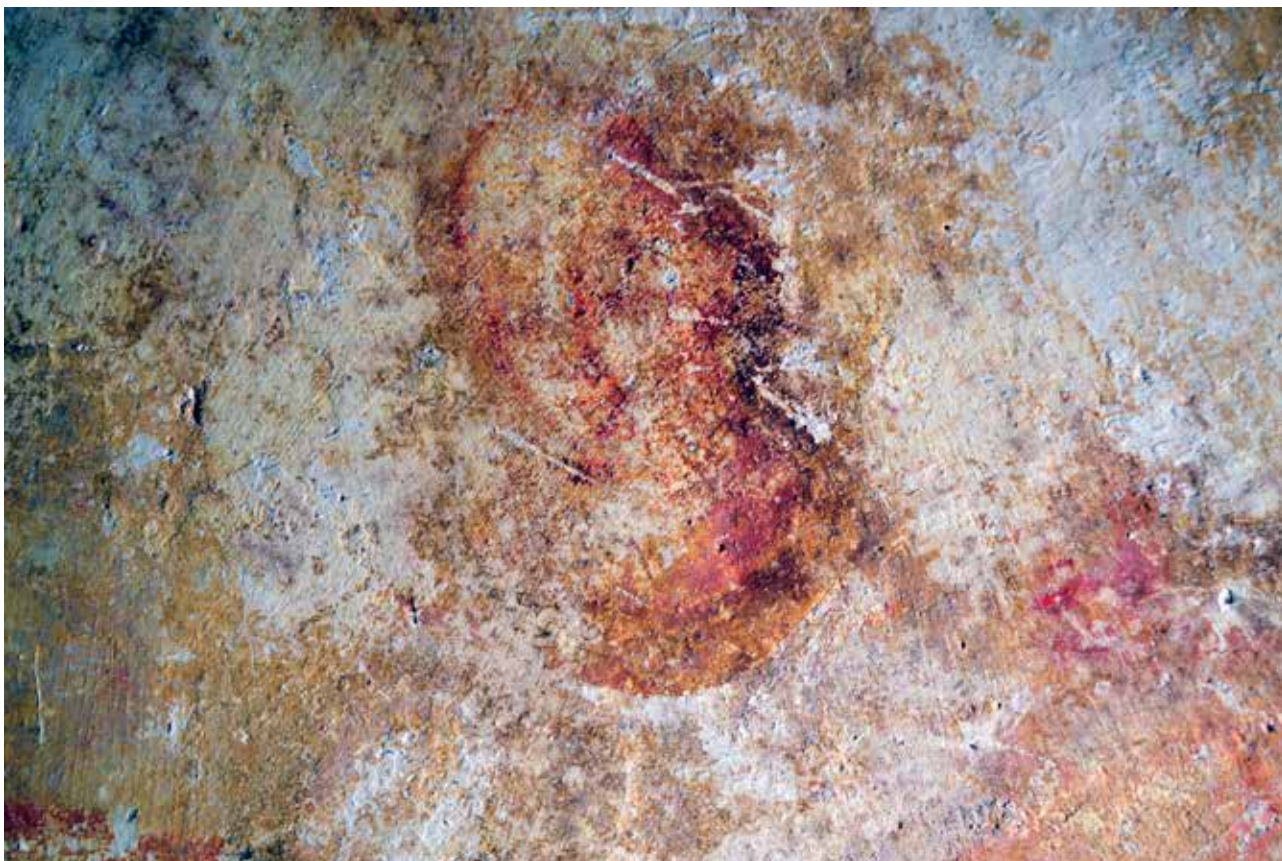
7 Detalj zidnog oslika na svodnom segmentu 3 nakon čišćenja. Oslik je sačuvan fragmentarno, a neki su dijelovi otpali, tako da su vidljive samo njihove siluete na sloju *intonaco*. (foto: L. Košćević, 31. 10. 2013.)

Detail of wall painting on vault section 3 after cleaning. The painting is partially preserved, some parts are missing, leaving visible only their silhouettes on a layer of *intonaco* (photo: L. Košćević, 31 October 2013)

Za tako lošu očuvanost zidnog oslika najvjerojatnije je, među ostalim razlozima, kriva i tehnologija njegova izvođenja, za koju bi se moglo zaključiti da je izvedena na suhoj žbuci bojama kojima je kao vezivo služilo vapneno mlijeko. Taj je način izvođenja zidne slike omogućavao pastozne nanose boje koja, nanosena na suhu žbuku, nije stekla kohezivna i adhezivna svojstva kakva bi imala da je bila nanosena na vlažni sloj *intonaco*. Prigodom čišćenja sloja glet-mase

dijelovi površine zidnog oslika ustvari su ostajali vezani za njega, te je čišćenje – koliko god precizno izvedeno – dovelo do oštećivanja i otpadanja slikanoga sloja.

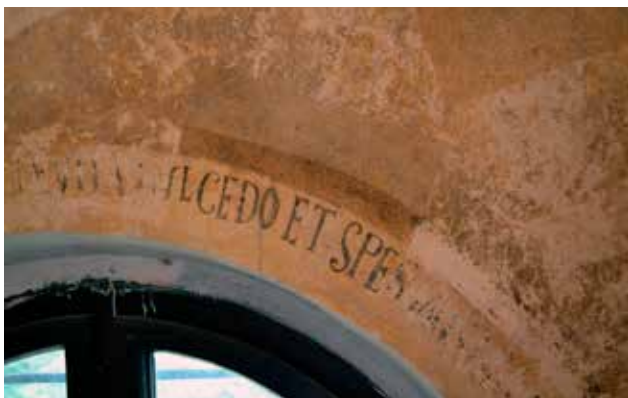
8 Proba izvođenja retuša na segmentu 3 kratkim potezima (foto: L. Košćević, 11. 7. 2014.)

Retouch testing on section 3 with short brushstrokes (photo: L. Košćević, 11 July 2014)

Već je naglašeno da je retuš izveden na dva načina. Jedan je izveden na takav način da su velike površine s neprepoznatljivim oslikom retuširane kratkim potezima, u lokalnom tonu tog dijela oslika, te s laganim akcentuiranjem promjena tonova ili oblika. Potezi su nanošeni u nekoliko boja, sloj po sloj, kako bi se njihovim miješanjem dobila istovremeno titrava, ali u cjelini pomirena površina. Potezi su na mjestima na kojima je oslik jako oštećen nanošeni gusto, dok su na dijelovima sa sačuvanim izvornim tonovima nanošeni rjeđe, tako da je izvorni oslik ostao vidljiv. Kod miješanja tonova vodilo se računa da oni budu lazurni, kako bi se ostatci oslika i retuširani dijelovi stopili. Dijelovi figurativnoga zidnog oslika na kojemu su se nalazile bjeline u oblicima otpalih slikanih dijelova retuširani su lokalnim tonom, ali lazurnije i tonski svjetlije (sl. 10-13). Dijelovi oslika na kojima je figurativni prikaz bio raspoznatljiv retuširani su na drugi način, tehnikom *tratteggia* (sl. 14). Retuš je izveden pigmentima proizvođača *Kremer*, a kao vezivo upotrijebljena je 2-3-postotna otopina *Tylose MH 300*, istog proizvođača, u destiliranoj vodi.

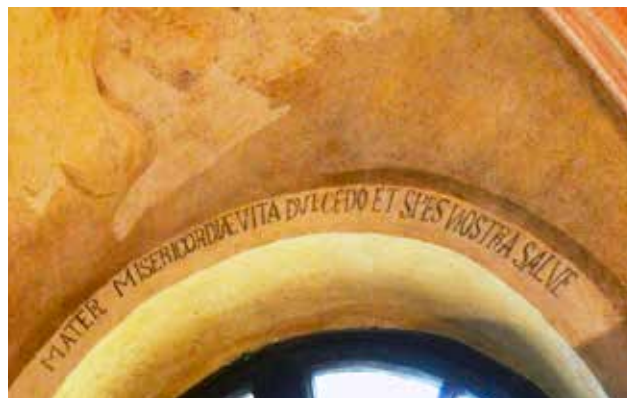
9 Rekonstruirani natpis na segmentu 3 (foto: L. Košćević, 14. 8. 2014.)

Reconstructed inscription on section 3 (photo: L. Košćević, 14 August 2014)

Čišćenje naknadnih naliča i retuš oslika izveden je prvo na svodu kapele. Retuš je bio u nekim segmentima prilično zahtjevan, jer je trebalo povezati i tonski umiriti velike plohe na kojima je oslik bio sveden na nejasne mrlje, a istovremeno učvrstiti i akcentuirati preostale sačuvanije dijelove figurativnog oslika. Retuš je rađen djelomično tehnikom *tratteggia*, a djelomično kratkim potezima nešto debljeg kista kojim se nanosio lokalni ton podloge, a za njim još nekoliko tonova potrebnih da se ploha poveže i smiri. Cilj je retuša bio dobiti povezanu, ali ipak titravu plohu koja će odgovarati necjelovitim i blijedim ostatcima figurativnog prikaza (sl. 8). Treba naglasiti da se niti na jednom dijelu oslika nije pokušalo rekonstruirati figurativni prikaz, jer za tako nešto nije bilo dovoljno podataka. Retušem su samo povezani postojeći fragmenti ili naglašene osnovne konture pojedinih detalja oslika, ili su njime povezivane neke neprepoznatljive veće mrlje pojedinih boja. Rekonstruiran je jedino natpis ispod oslika na segmentu 3, što je u cijelosti bilo moguće, s obzirom na to da se radilo o citatu iz antifone *Salve Regina* u čast Bogorodice (sl. 9).

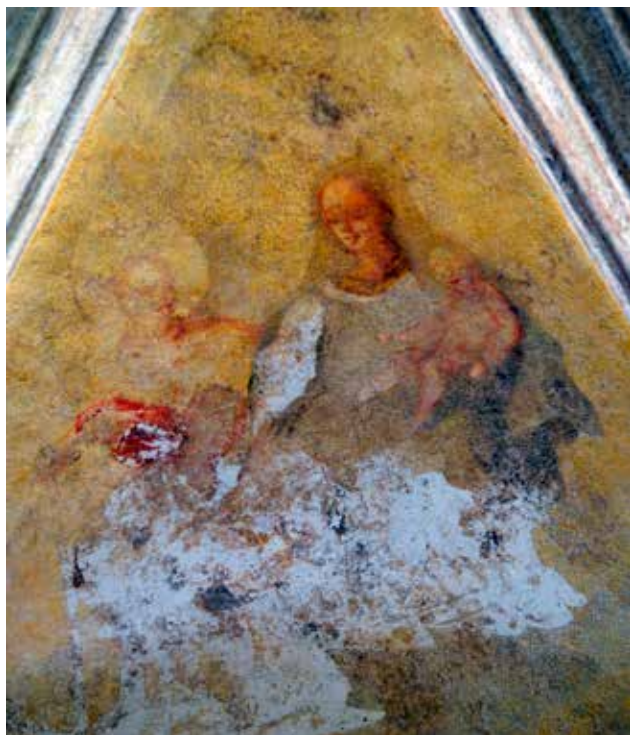
10 Bjeline oslika otpalog u formama koje odgovaraju pojedinim slikanim dijelovima na segmentu 3, stanje prije retuširanja (foto: L. Košćević, 23. 7. 2014.)

White sections of missing wall painting with shapes corresponding to individual painted segments in section 3, before retouching (photo: L. Košćević, 23 July 2014)

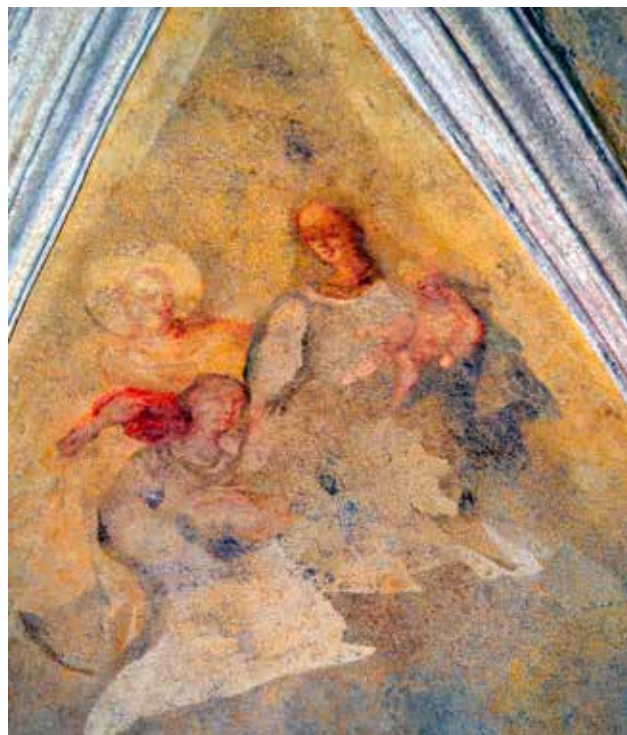
11 Retuš bjeline oslika otpalog u formama koje odgovaraju pojedinim slikanim dijelovima na segmentu 3 (foto: L. Košćević, 27. 7. 2014.)

Retouch of white sections of missing wall painting with shapes corresponding to individual painted segments in section 3 (photo: L. Košćević, 27 July 2014)

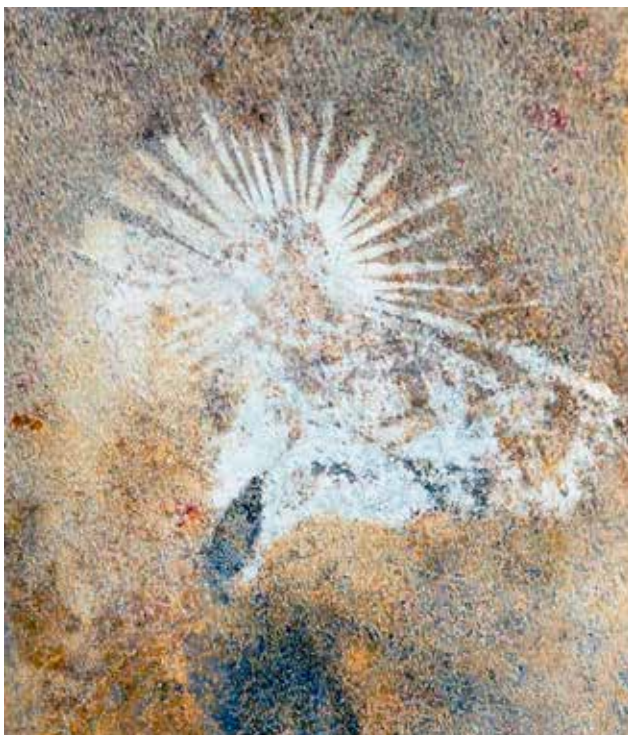
12 Bjeline oslika otpalog u formama koje odgovaraju pojedinim slikanim dijelovima na segmentu 2, stanje prije retuširanja (foto: L. Koščević, 27. 7. 2014.)

White sections of missing wall painting with shapes corresponding to individual painted segments in section 2, before retouching (photo: L. Koščević, 27 July 2014)

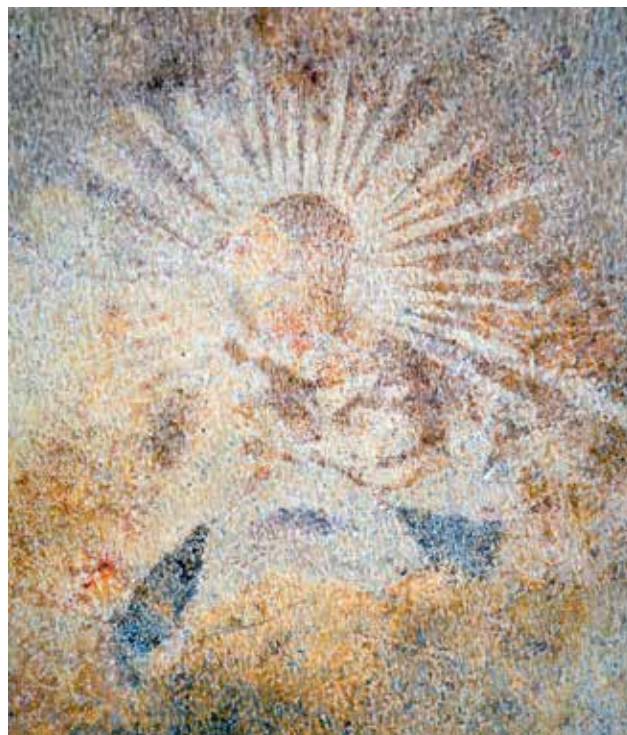
13 Pristup retušu bjelina na segmentu 2, isti kao i na segmentu 3 (foto: L. Koščević, 30. 7. 2014.)

Retouch of white sections in section 2, corresponding to treatment in section 3 (photo: L. Koščević, 30 July 2014)

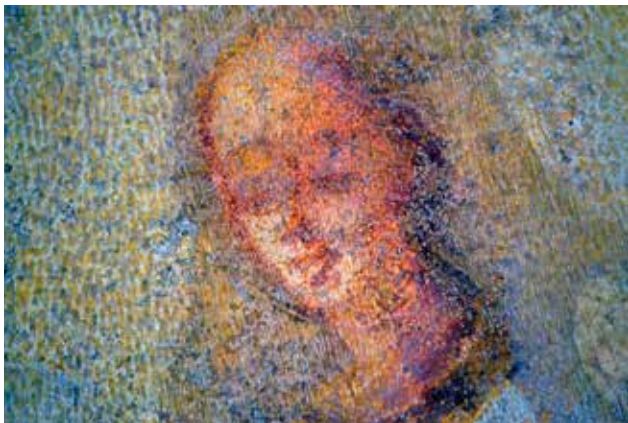
14 Dio figurativnog prikaza na segmentu 3 retuširan *tratteggio* (foto: L. Košćević, 14. 7. 2014.)

Part of figural image in section 3 retouched in *tratteggio* (photo: L. Košćević, 14 July 2014)

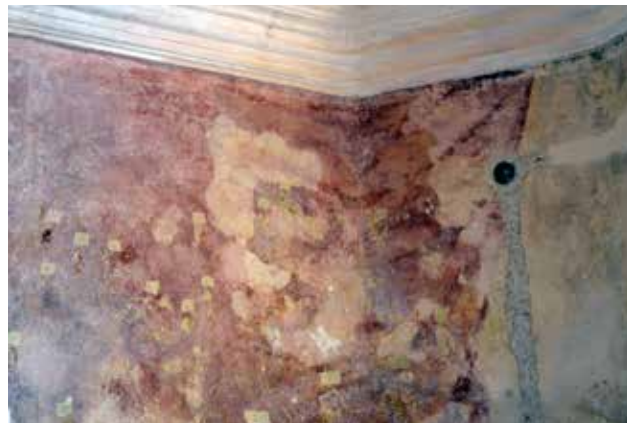
15 Sjeverni, sjeveroistočni i sjeverozapadni zid kapele tijekom radova (foto: L. Košćević, 4. 8. 2015.)

Northern, north-eastern and north-western walls of the chapel during treatment (photo: L. Košćević, 4 August 2015)

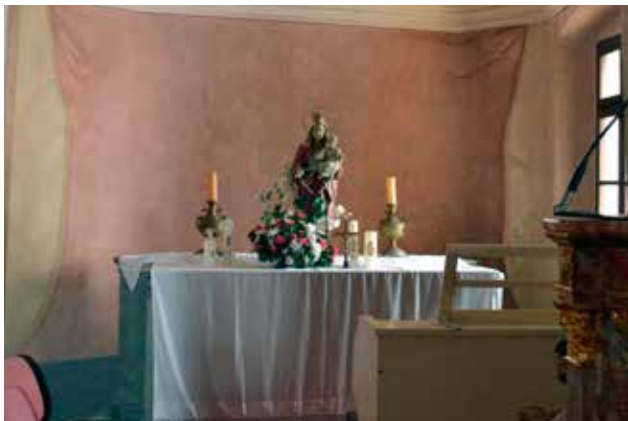
16 Sjeveroistočni dio zidova kapele, retuš izveden lazurama, detalji nabora i preklopa draperije izvedeni su *tratteggio*om (foto: L. Košćević, 14. 12. 2015.)

North-eastern part of chapel walls, retouch in glazing, details of drapery folds treated in *tratteggio* (photo: L. Košćević, 14 December 2015)

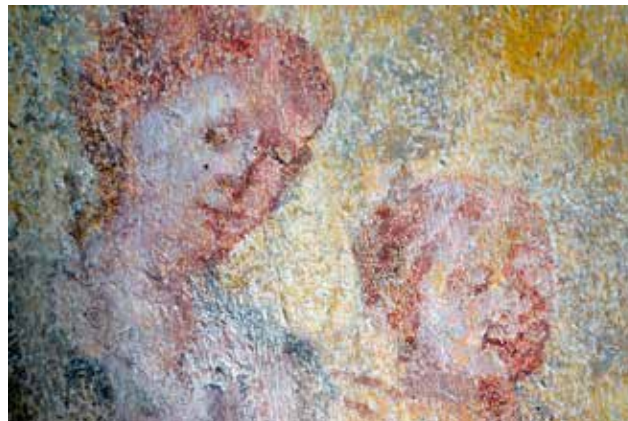
17 Detalj retuša na segmentu 2, vidljivi su potezi *tratteggio*, u lijevom donjem kutu i desno od figurativnog prikaza vidljivi su kratki potezi izvedeni debljim kistom (foto: L. Košćević, 2. 8. 2014.)

Detail of retouch in section 2 with visible *tratteggio*, with short brushstrokes applied with thicker brush visible in the lower left corner and to the right of the figural image (photo: L. Košćević, 2 August 2014)
