UTJECAJ POTRESA NA TLO BANOVINE
IMPACT OF EARTHQUAKE ON BANOVINA SOIL

A. Šimunić, Ž. Vidaček, B. Svoboda

Agronomski glasnik

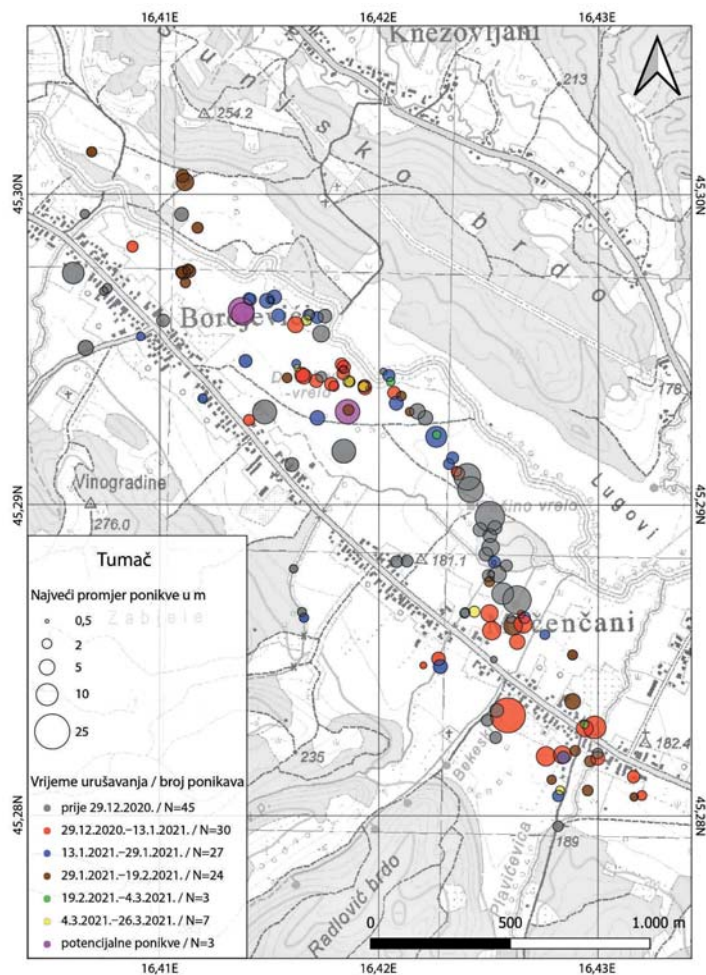
I. Vlahović 2021. godine navodi, da na području sela Borojević i Mečenčani postoje 143 jame koje naziva ponikvama. Njihov raspored i vrijeme postanka je prikazao na OGK, list Bosanski Novi M 1:100000 od K. Šikića (2014.). „Ponikve“ je podijelio po „starosti“ na: fosilne, recentne i buduće. Opisao je njihovu genezu, te smatra da je: „To je posljedica specifične geološke građe neophodne za pojavu tog prirodnog fenomena, jer je samo u tom području vrlo

okršena karbonatna podloga koja predstavlja krški vodonosnik prekriven debelim paketom tla“. Osim toga je na karti M 1:5000, prikazao njihov detaljniji raspored i dimenzije (Sl. 2.). Svaka „kolapsna ponikva“ je označena krugom, promjera proporcionalnog najvećem promjeru, a boja označava vrijeme njenog otvaranja.

Slika 2. Prostorni položaj urušenih jama na području naselja Borojevići i Mečenčani

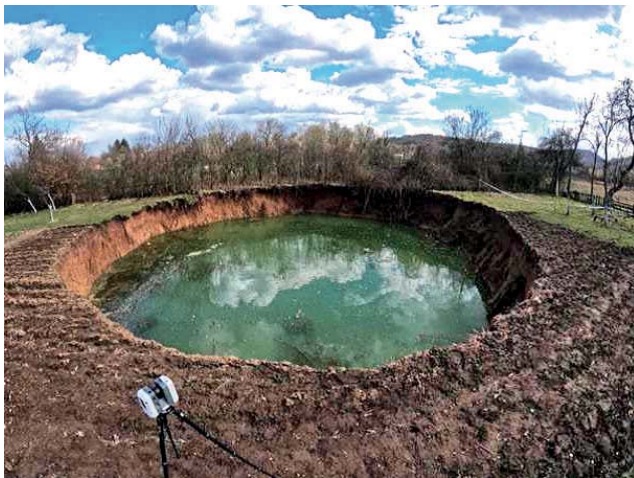
Od volumena i oblika pješčanog tijela koje se nalazi unutar šljunka ovisi promjer i dubina urušene jame. Prema I. Vlahoviću (2021.), najveći broj rupa ima promjer 2-5 m, pa izgleda da su se najčešće urušavali „pješčani stupovi“ ili „dimnjaci“ (Sl. 7. i 8.). Ipak, najveće jame su nastale urušavanjem pješčanih leća koje su bile uložene u šljunak (Sl. 3. i 4.). Najveća jama ima promjera oko 25 m, a duboka je 11,7 metra (Sl. 3.). Smještena je južno od ceste, na 2. terasi rijeke Sunje. Važno je spomenuti, da je ona tijekom zime (15.03.2021.) bila skoro do vrha ispunjena vodom. Ista jama je prikazana na 4. Slici, snimljena 10.9.2021. godine. Razina vode je opala do 7,5 m, pa je na njezinom boku otkriven litološki profil, koji se sastoji od žutosmeđe ilovače koja prema dnu postaje pjeskovita.

Slika 3. Najveća urušena jama u Mečenčanima, snimljena 15.03.2021.

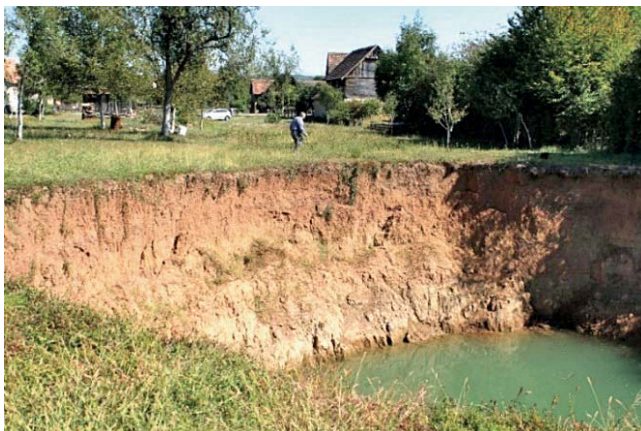
Slika 4. Ista urušena jama u Mečenčanima, snimljena 10.9.2021., Foto. Ž. Vidaček.

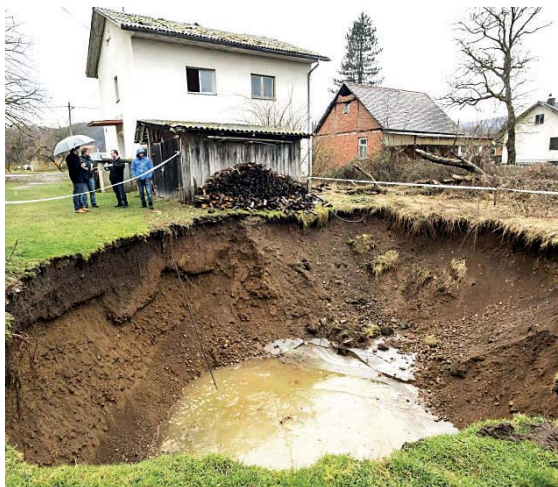
Druga velika jama u Mečenčanima je nastala urušavanjem pijeska u kojem se nalaze slojevi krupnog šljunka, (Sl. 5.). Na dubini oko 7 metara se nalazilo malo vode. Zanimljivo je da kuća koja se nalazi pokraj nje, nije stradala od potresa.

Slika 5. Druga po veličini urušena jama u Mečenčanima. Foto. T. Krišto
Picture 5 Second collapse hole in Mečenčani

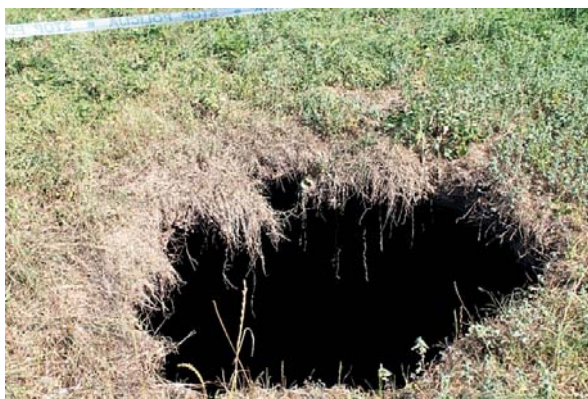
Također je vrlo zanimljiv je postanak jame koja ima izgled dubokog zdenca u kojem je na dnu voda (Sl. 6.). Promjer joj je 1.5 m, duboka je oko 7-8 m, bokovi su joj okomiti i vjerojatno izgrađeni od šljunka i pijeska. Na istoj njivi se nalaze još dvije jame koje su međusobno udaljene oko 50 m. Iako se nalaze na 2. terasi, ni ove jame nemaju u pokrovu žutosmeđu ilovaču. Najveća jama među njima ima promjer oko 5 m, duboka je oko 6 m, a na dnu je bio vlažni pijesak (Sl. 7.). Oko 50 m od druge je treća rupa koja ima promjer oko 3 m, ali je zatrpana.

Slika 6. Okomita urušena jama, promjera oko 1,5 m, na 2. terasi. Foto. Ž. Vidaček
Picture 6 Vertical collapse hole about 1.5 m in diameter, formed on the 2nd terrace

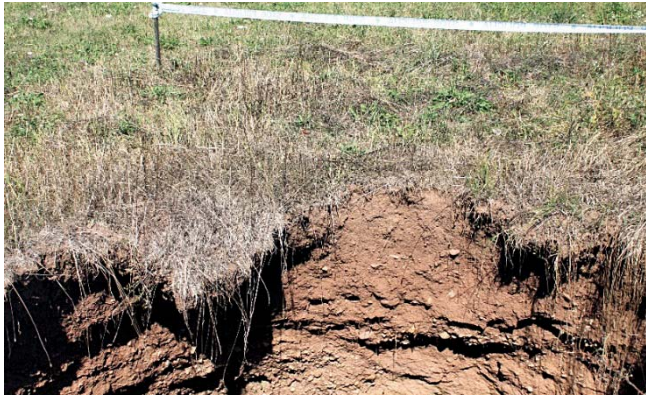
Slika 7. Urušena jama u Mečenčanima, nastala J od ceste, na 2. terasi. Foto. A. Šimunić
Picture 7 A Collapse hole in Mečenčani that was formed S of the road, on the 2nd terrace

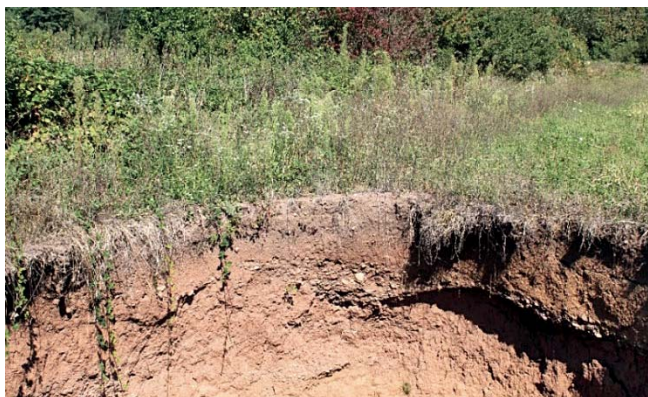
Veliku važnost za rješavanje geneze urušenih jama, ima jama koja se nalazi sjeverno od ceste u Mečenčanima (Sl. 8.). Ona je nastala na 1. terasi, ima promjer oko 7 m, duboka je oko 6,5 m, a na njezinom dnu se 10.9.2021. godine nalazila voda. Bokovi su joj izgrađeni od 3 sloja šljunka i 4 sloja pijeska, a u srednjem sloju šljunka se vidi kosa slojevitost. Na dnu je oko 2 m debeli sloj pijeska, zbog kojeg je najvjerojatnije došlo do urušavanja. Prema izjavi vlasnika njive, tijekom zime je ta jama bila do vrha ispunjena vodom. To se podudara sa oscilacijom razine vode u najvećoj jami koja se nalazi na 2. riječnoj terasi (Sl. 3. i 4.). Zato se može zaključiti da je vodno lice na području Borojevića i Mečenčana povezano i da oscilira u skladu s godišnjim dobima.

Slika 8. Urušena jama u Mečenčanima, nastala na 1. terasi, S od ceste. Foto. Ž. Vidaček.
Picture 8 Collapse hole in Mečenčani, formed N from the road, on the 1st terrace

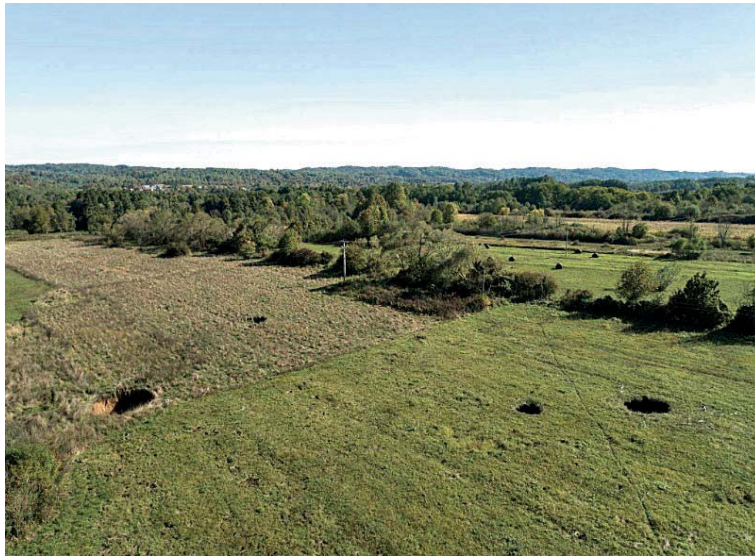
Na 9. slici se vidi pet otvorenih jama koje su raspoređene na dvije njive. Ove jame više liče na plitke ponore nego na duboke vrtače. Njihove dubine ovise o debljini riječnog i deluvijalno-proluvijalnog nanosa. Ako se ova slika promotri malo detaljnije, mogu se na desnoj njivi zapaziti okrugla udubljenja koja možda predstavljaju buduće jame.

Slika 9. Pogled iz zraka na urušene jame u Mečenčanima. Foto. L. Stanzl PIXSELL
Picture 9 Aerial view of sinkholes in Mečenčani

Bez vodiča se teško mogu pronaći i opisati sve jame koje su nastale uslijed potresa. Potresi su počeli krajem 2020. godine, ali još uvijek nisu prestali, pa se svaki čas može pojaviti nova jama. Sve one predstavljaju veliku opasnost za lokalno stanovništvo, kao i za domaće i divlje životinje. Moralo bi ih se zatrpati, ali treba paziti s kakvim će se materijalom to izvoditi jer bi moglo doći do onečišćenja izvora i vodocrpilišta. Za njihovo zatrpavanje bi se morao koristiti šljunak ili tucanik iz kamenoloma koji ne bi mogle otplaviti podzemne vode. Kako bi se ove njive i dalje mogle koristiti, na površinu bi bilo dobro staviti sloj kvalitetne zemlje (tlo).
