ULOGA BRZE REAKCIJE NA POSLJEDICE POTRESA I OŠTEĆENJA ZGRADE MUZEJA ZA UMJETNOST I OBRT

DR. SC. IRMA HUIĆ

THE ROLE OF RAPID RESPONSE TO THE CONSEQUENCES OF EARTHQUAKES AND DAMAGE TO THE BUILDING OF THE MUSEUM OF ARTS AND CRAFTS

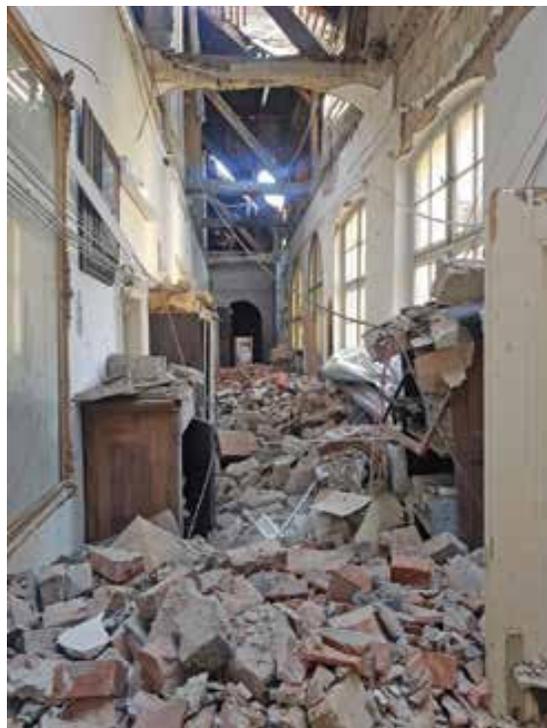
Slika 1. Hodnik na drugom katu južnog krila nakon potresa. Izvor: Muzej za umjetnost i obrt.

ugao međupodesta glavnog stubišta između prizemlja i prvog kata. Plitki bačvasti svod hodnika južnog krila na drugom katu srušen je zbog urušavanja triju dimnjaka kroz krovište na tavan na konstrukciju svoda. Zbog loše geometrije svoda i jakog udara velikih komada dimnjaka svod je u duljini od 25 metara propao na pod drugog kata. To urušavanje svoda na drugom katu uzrokovalo je konstruktivnu pukotinu u tjemenu plitkoga bačvastog svoda hodnika prvog kata.

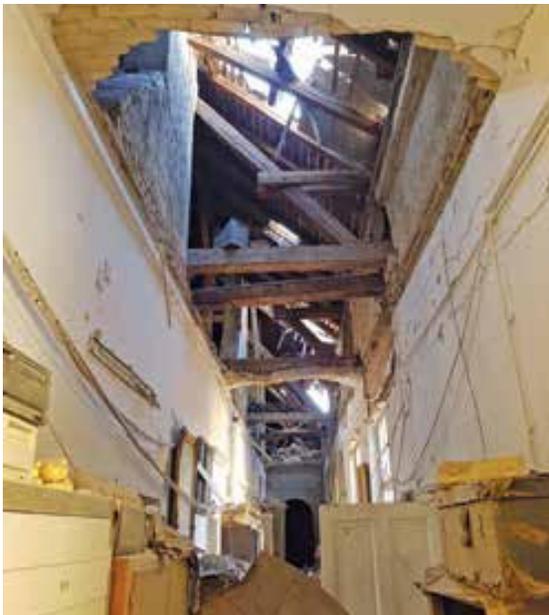
Velik komad dimnjaka pao je na krov nadogradnje uz sjeverni zid južnog krila. Taj udar uzrokovao je znatna konstruktivna oštećenja na sjeverozapadnom uglu nadogradnje (ugao se vidljivo odlomio i zarotirao) kroz dvije etaže. Zasad je nejasno zašto je toliko oštećen sjeverozapadni ugao glavnog stubišta na međupodestu prizemlja i prvog kata. Nakon potresa

Slika 2. Pogled na oštećeno krovšte južnog krila. Izvor: Muzej za umjetnost i obrt.

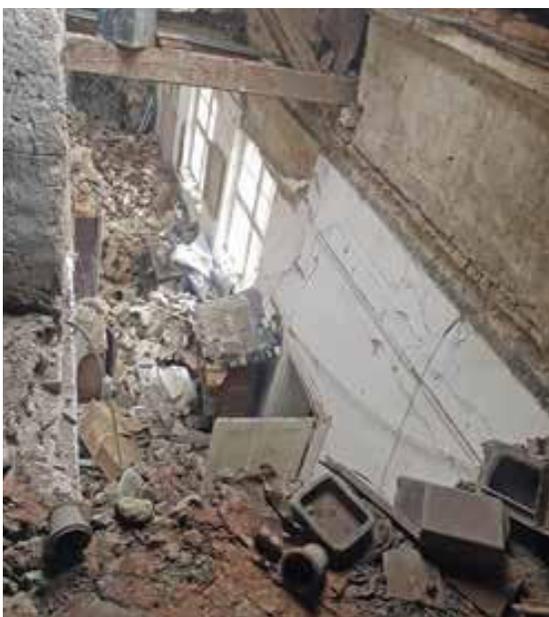
Slika 3. Hodnik južnog krila nakon potresa, pogled s tavana. Izvor: Muzej za umjetnost i obrt.

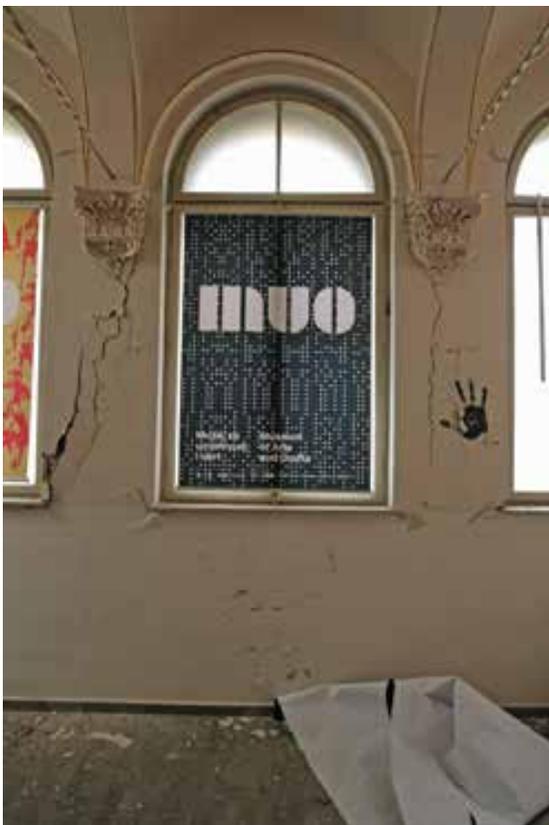
uočene su znatne konstruktivne pukotine na stupcu između dva prozora i pukotina u tjemenu svodnih polja svodenih češkom kapom i njihovih pojasnica. Vertikalna pukotina u južnom zidu uz odmorište upućuje i na moguću prigradnju u nekoj ranijoj fazi.

Slika 4. Oštećenja međupodesta glavnog stubišta. Izvor: Muzej za umjetnost i obrt.

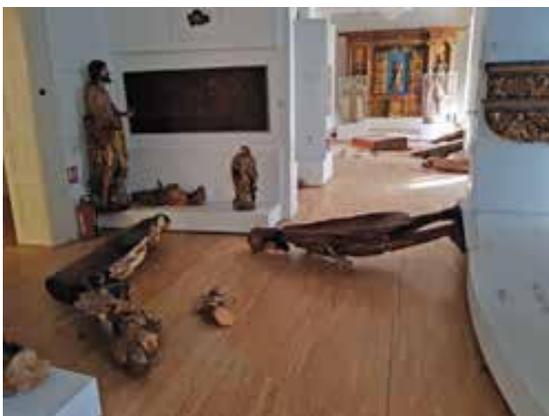
Velika većina muzejskih predmeta u stalnom postavu je neoštećena. Najveće štete pretrpjele su zbirke skulpture i stakla. Predmeti iz Zbirke skulpture, većinom sakralni, tijekom potresa su pali na pod jer slobodnostojeći drveni kipovi nisu bili dodatno osigurani obujmicom koja je pričvršćena u zid. Nekoliko staklenih čaša, smještenih u staklenim vitrinama s visećim staklenim policama na trećemu, najvišem katu Muzeja, stradalo je zbog načina pričvršćivanja za staklenu policu restauratorskim voskom. Pri trzaju police u potresu čaše su puknule na najtanjem dijelu (stapki) jer se nisu mogle s policom pomaknuti u smjeru potresnog trzaja.

Slika 5. Stalni postav Sakralne zbirke nakon potresa. Izvor: Muzej za umjetnost i obrt.

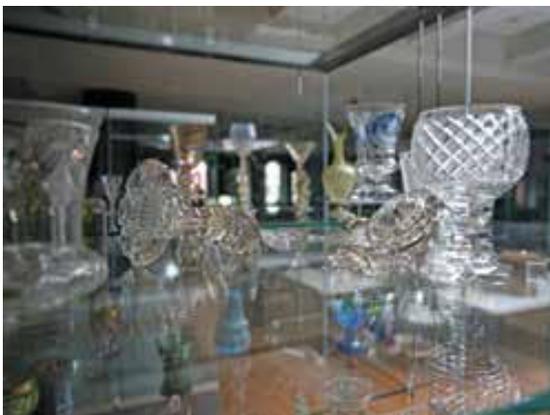
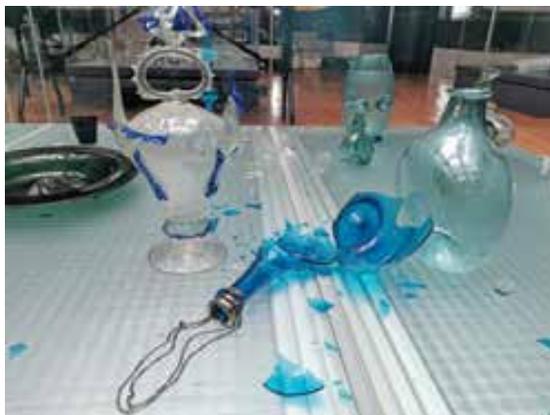
Slike 7 i 8. Oštećenja na predmetima iz Zbirke stakla u stalnom postavu. Izvor: Muzej za umjetnost i obrt.

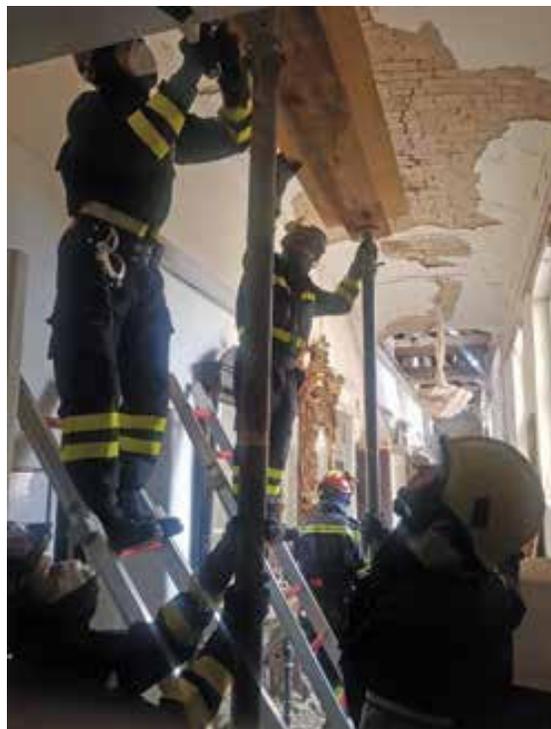
Slika 9. Podupiranje svoda hodnika južnog krila 22. ožujka 2021. godine. Izvor: Muzej za umjetnost i obrt.

Odmah nakon potresa, u prvih nekoliko sati, uz pomoć, a prema uputi ekipe statičara predvođenih Vladimirom Šilhardom, Martinom Vujasinović i Hrvojem Podnarmorom, poduprt je strop hodnika južnoga muzejskog krila na kojemu su ležale 154 tone urušenog materijala te preostali dio svoda hodnika drugog kata.
