# SANACIJA TAVANSKIH I ZABATNIH ZIDOVA OŠTEĆENIH U POTRESU

## *REMEDIATION OF ATTIC AND GABLE WALLS DAMAGED IN THE EARTHQUAKE*

This article presents the remediation of the attic wall on the building located on Pierottijeva street 11 and the gable wall of the building located on Nazorova street 2, which are characteristic examples of construction of that time. These examples give designers an overview of potential problems that may be encountered during the preparation of project documentation, with proposed solutions and an overview of the characteristic details applied during the remediation.

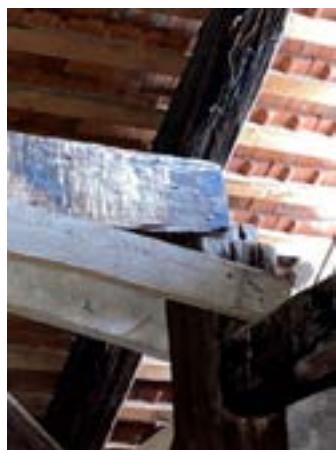
Provođenjem pregleda objekata oštećenih u potresu, te analizom klasičnih drvenih krovišta na gornjogradskih i donjogradskih blokovima može se zaključiti kako je drvena građa vrlo često u zadovoljavajućem stanju, ali kako čvorovi i povezivanje elemenata nije izvedeno na adekvatan način. Na krovišta koja nemaju adekvatno povezane elemente nije moguće dodatno priključivati zabatne zidove ili tavanske zidove i prenosići dodatno opterećenje vjetra uz djelovanja potresa [2].

*Slika 3 Ispadanje podrožnice iz ležišta – Stambena zgrada Medulićeva 17*

*Figure 3 The drop of the beam from the bearing - Residential building on Medulićeva street 17*

Današnje tehnologije građenja prisutne u drvenim konstrukcijama nam omogućavaju primjenu suvremenih spajala s kojima je moguće na adekvatan način prostorno stabilizirani klasičnu drvenu krovnu konstrukciju i uz dodatna pojačanja podrožnica, stupova, ruku i kosnika dobiti konstrukciju koja može preuzeti dodatna opterećenja od zabatnih i tavanskih zidova.

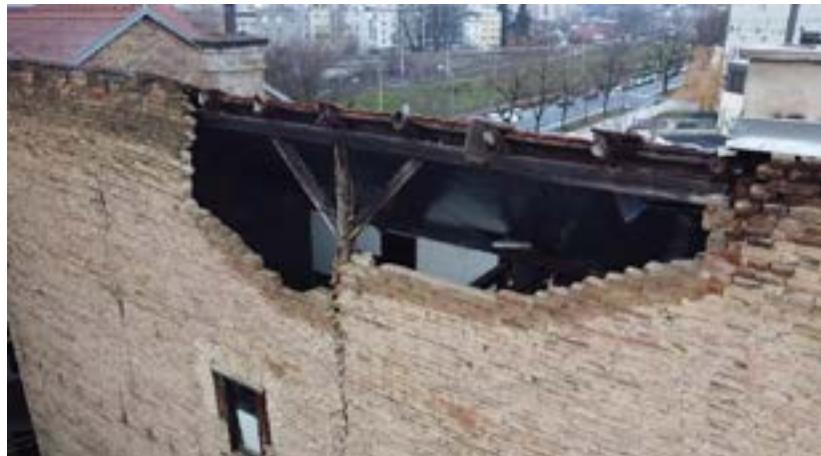
**Slika 5** Postojeće stanje tavanskog zida objekta Pierottijeva 11

**Figure 5** Existing condition of the attic wall of the building on Pierottijeva street 11

Objekt trenutačno ima javnu namjenu, te u cijelom kompleksu djeluje nekoliko neprofitnih udruga. Građevina se sastoji od prizemlja, 1. kata i tavanskog prostora, a nosivi zidovi su izvedeni od pune opeke zidani u vapnenome mortu. U zoni prizemlja i 1. kata debljina zidova varira od 45 cm do 60 cm, zabatni zidovi tavana su debljine 30 cm te nisu vidljiva oštećenja od potresa, ali tavanski zid ima debljinu koja varira od 45 cm do 15 cm uz dodatna 4 opečna dimnjaka koji su sastavni dio zida. Visina tavanskog zida iznosi 550 cm, vertikalni i horizontalni armirano betonski serklaži nisu izvedeni, pridržanje izvan ravnine u zidove nižih etaža ili za krovnu konstrukciju nije izvedeno, zaštita zida fasadnim slojevima nije izvedena, a sve navedeno je uzrokovalo gubitak mehaničke otpornosti i stabilnosti uz urušavanje dijela zida.

Projektirani radovi sanacije sastoje se od potpune razgradnje tavanskog zida i dimnjaka do razine posljednje etaže u punoj dužini. Nakon razgradnje potrebno je izvesti horizontalnu oslonjačku gredu debljine 25 cm i širine 25 cm u punoj dužini koja se predviđa sidriti u postojeći zid sidrenim armaturnim šipkama  $\Phi$  14 mm minimalno u dubini od 20 cm - 30 cm. Sidrenje u okomite zidove u odnosu na ravninu tavanskog zida nije moguće ostvariti jer objekt nema niti jedan nosivi zid niže etaže u navedenom smjeru.

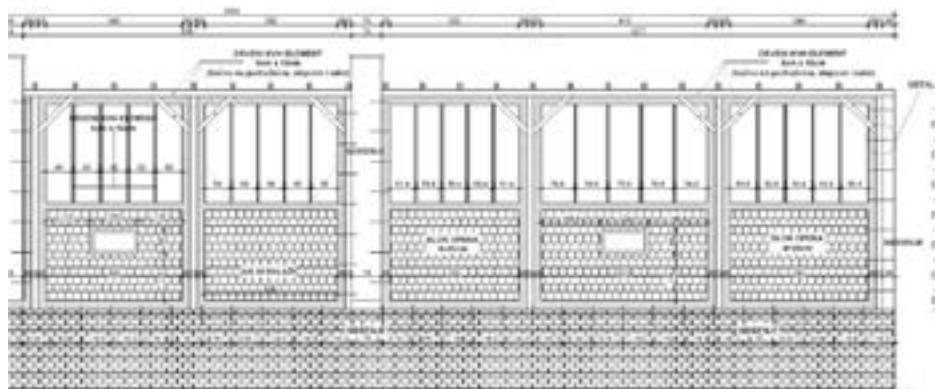
**Slika 6 Karakteristični segment novoprojektiranog tavanskog zida objekta Pierottijeve 11**

**Figure 6** Characteristic segment of the newly designed attic wall of the building on Pierottijeva street 11

Povezivanje tavanskog zida s ostatom objekt moguće je ostvariti jedino izvedbom oslonjačke grede uz povezivanje zida sa krovnom konstrukcijom. Na horizontalnu oslonjačku gredu predloženo je izvesti novi zid od šuplje blok opeke debljine 25 cm.

Zid od blok opeke izvodi se u ukupnoj visini od 225 cm kako bi se smanjila vlastita težina novoizvedenog zida i osigurala bolja prostorna stabilnost. Novo sazidani zid omeđuje se armirano betonskim horizontalnim i vertikalnim serklažima pri čemu se povezivanje vertikalnih i horizontalnih serklaža ostvaruje zidanjem zidova uz vertikalne serklaže na "šmorec". Vertikalni i horizontalni serklaži na sredini visine i u sljemenu projektirani su dimenzija poprečnog presjeka 20 cm x 25 cm. Uzdužna armatura u serklažima projektirana je kao B500B s 4 armaturne šipke  $\Phi$  12 mm, dok je poprečna projektirana s vilicama  $\Phi$  8 mm na razmaku od 15 cm. U vertikalnim serklažima koji se nalaze uz drveni stup krovne konstrukcije potrebno je ugraditi 6 armaturnih šipki  $\Phi$  12 mm, B500B s vilicama  $\Phi$  8 mm na razmaku od 15 cm. Vertikalni serklaži povezuju se s bočnim (postojećim) zidovima čeličnim elementima posebne geometrije na razmaku od 75 cm. Vertikalni serklaži povezuju se s drvenim stupovima čeličnim elementima posebne geometrije na razmaku od 75 cm.

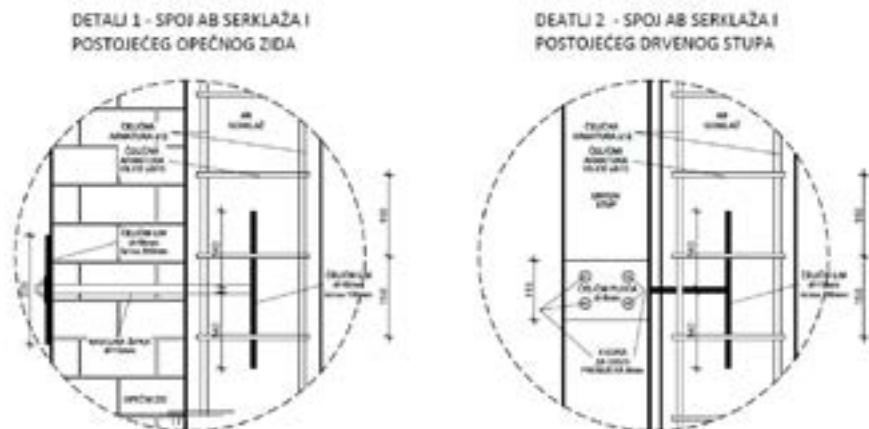
**Slika 7** Detalji spojeva novoprojektiranog tavanskog zida objekta Pierottijeva 11

**Figure 7** Details of the joints of the newly designed attic wall of the building on Pierottijeva street 11

Za horizontalnu stabilizaciju i osiguranje od prevrtanja tavanskog zida izvest će se okomito na ravninu zida, sidrenje IPE 200 čeličnim profilima horizontalnog serklaža na sredini visine tavanskog zida u nasuprotnu podrožnicu i drvenu konstrukciju.

Sidrenje u horizontalni serklaž predviđeno je pomoću čelične pločice debljine 8 mm koja se vari na čelični nosač IPE 200 te sidri u horizontalni serklaž s 4 Sihga BeziFix Anker ZSS 12.5 mm x 280 mm vijka, dok je predviđeno podrožnicu sidriti s 4 Sihga Gofix S+ 8 mm x 125 mm.

Iznad horizontalnog serklaža predviđena je konstrukcija od laganog materijala, drvenih KVH elemenata dimenzija 6 cm x 16 cm koje je predviđeno sidriti u serklaže čeličnim spojnim kutnicima minimalne debljine 5 mm. Na ugrađene drvene KVH elemente predviđena je izvedba drvene podkonstrukcije limenog pokrova od elemenata 5 cm x 8 cm na razmaku ne većem od 70 cm. Predmetno projektantsko rješenje je privremenog karaktera, a prilikom cijelovite obnove objekta će se izvesti dodatni slojevi OSB ploča i termoizolacije, uz završnu fasadnu oblogu.

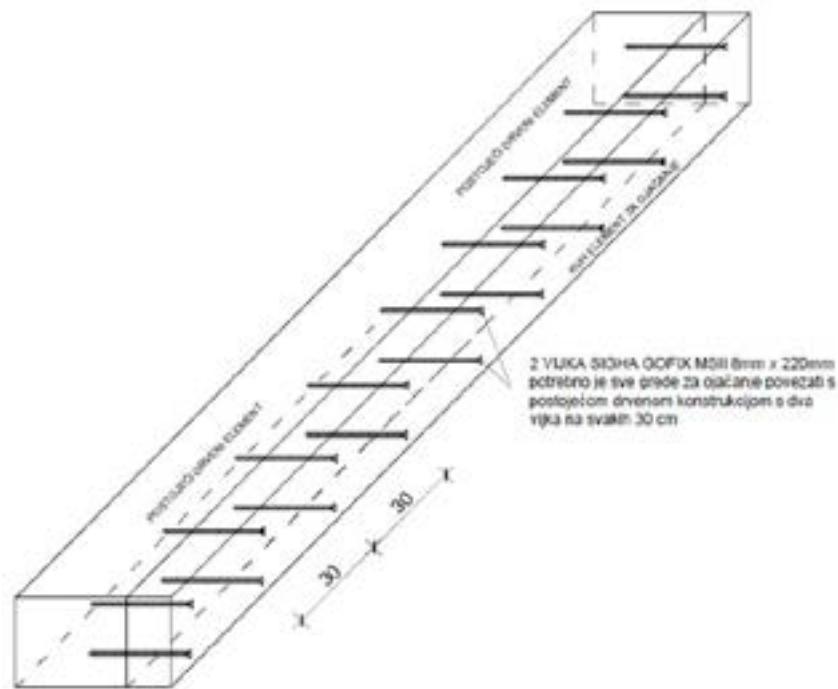
**Slika 8** Aksonometrijski prikaz ojačanja postojeće podrožnice objekta Pierottijeva 11

**Figure 8** Axonometric representation of the reinforcement of the existing beam of the building on Pierottijeva street 11

Ruke, stupove i podrožnice krovišta predviđeno je ojačati jednostrano po cijeloj dužini s KVH drvenim elementom dimenzija 8 cm x 16 cm, te ih povezati vijcima Sihga Gofix MS II 8 mm x 220 mm na svakih 30 cm s dva vijka.

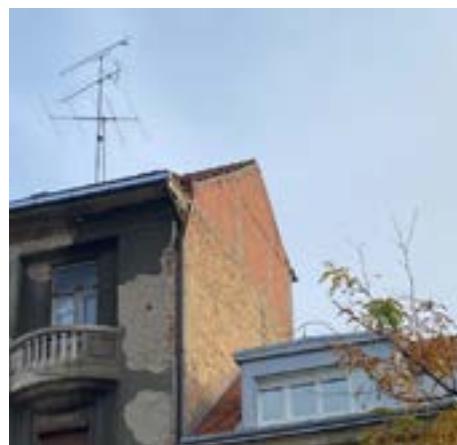
Predmetni južni zabatni zid nije bio zaštićen fasadnim slojevima što je karakteristično za objekte u povijesnom središtu Zagreba, te je kroz godine došlo do ispiranja vezivnog sredstva iz sljubnica i degradacije materijala. Sjeverozapadni zabatni zid se nalazi unutar potkrovnog prostora koji je pretvoren u stambeni 60-tih godina prošlog stoljeća, te se uz sjeverozapadni zabatni zid nalazi stambena zgrada veće visine. Oštećenja sjeverozapadnog zabatnog zida nisu uočena, već se nakon potresa pristupilo sanaciji isključivo južnog zabatnog zida.

**Slika 9** „Saniran“ južni zabatni zida objekta Nazorova 2

**Figure 9** "Renovated" south gable wall of the building on Nazorova street 2

Prilikom izvedbe urgentnih mjera nakon potresa južni zabatni zid je s obzirom na oštećenja uklonjen. Tom prilikom je izведен novi zabatni zid, koji nema izvedenu oslonjačku gredu koja je usidrena u zidove niže etaže, nije povezan sa ukrutnim gredama na zidove niže etaže s obzirom da u potrebnim pozicijama nema adekvatnih nosivih zidova niže etaže, upitna je izvedba sidrenja u postojeći nadzid na zabat u zoni tavana, te nije izведен kosi serklaž i zid nije povezan s krovnom konstrukcijom kako bi se stabilizirao od ispadanja iz vlastite ravnine.

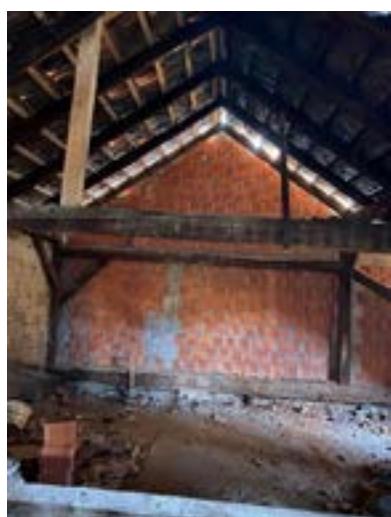
**Slika 10** Postojeće stanje južnog zabatnog zida objekta Nazorova 2 (pogled sa tavana)

**Figure 10** Existing condition of the southern gable wall of the building on Nazorova street 2 (view from the attic)

Potrebno je posebno naglasiti kako za predmetne radove ne postoji projektna dokumentacija prema kojoj su izvođeni radovi, a stručni nadzor radova također nije bio angažiran. Ovaj način izvođenja radova vrlo često je prisutan na građevinama koji se nalaze unutar kulturno povijesne cjeline, te uz nedostatke sa sigurnosne strane uzrokuje nepopravljivu štetu na kulturnoj baštini.

Prilikom pojave budućeg eventualnog potresa većeg intenziteta postoji mogućnost ispadanja predmetnog zabatnog zida iz ravnine, koje može uzrokovati slom krovne konstrukcije susjednog nižeg objekta u zoni potkrovlja koje se koristi u stambene svrhe, te je nužna demontaža zida i sanacija u skladu s projektnom dokumentacijom.

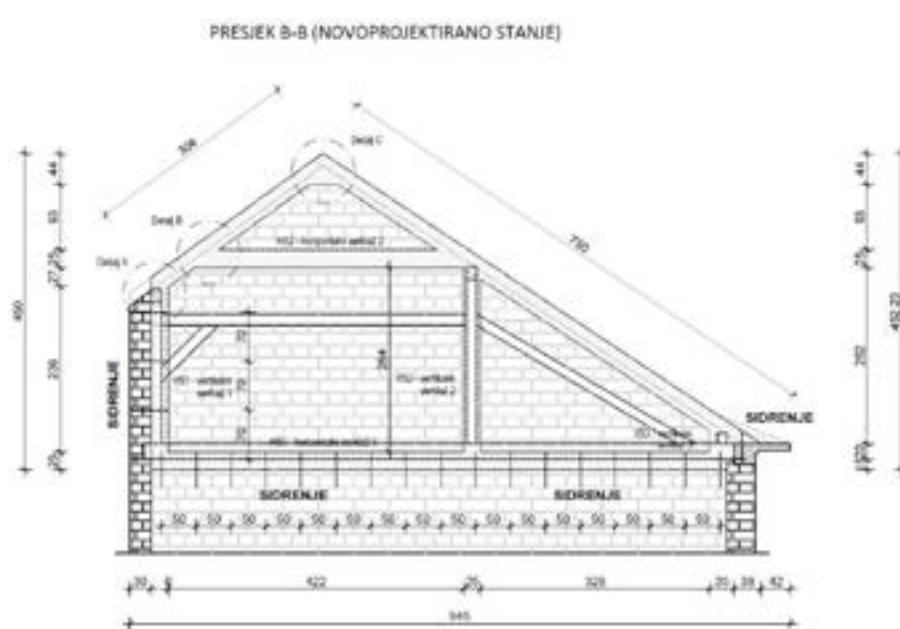
**Slika 11** Novoprojektirano stanje južnog zabatnog zida objekta Nazorova 2 (Presjek B-B)

**Figure 11** Newly designed condition of the southern gable wall of the building on Nazorova street 2 (Section B-B)

Neadekvatno izvedeni zabatni zid od šuplje blok opeke predviđa se ukloniti do razine poda tavana. U razini poda tavana predviđa se izvesti oslonjačka armirano betonska greda koja se anker šipkama povezuje s postojećim zidom. Na novo izvedenu armirano betonsku oslonjačku gredu predviđa se novi zid od blok opeke  $d = 25$  cm.

Novi zid se predviđa izvesti s armirano betonskim horizontalnim, vertikalnim i kosim serklažama uz zidanje na „šmorc“.

Kako bi se dodatno osigurala horizontalna stabilizacija i osiguranje od prevrtanja, okomito na ravninu zida, planirano je izvođenje sidrenja u postojeći istočni tavanski nadozid visine 236cm izvedbom dodatne armirano betonske grede duljine 225 cm na postojećem tavanskom nadozidu uz sidrenje, te povezivanje zabatnog zida s dodatno povezanom nosivom drvenom krovnom konstrukcijom. U drugoj fazi projekta provoditi će se cijelovita obnova gdje je predviđeno dodatno ojačanje postojećih nadozida u zoni tavanja. Sidrenje u drvene stupove i postojeće opečne zidove predviđa se izvesti čeličnim elementima identičnim kao na objektu Pierottijeva 11, a prikazani su na Slici 7. Zid se po završetku radova predviđa s vanjske i unutarnje strane zaštiti cementnim špricom, do provođenja cijelovite obnove i sanacije pročelja.

Sidrene armaturne šipke  $\Phi 14$  mm predviđa se minimalno u dubini od 30 cm usidriti u postojeći zid niže etaže koji ima debeljinu od 30 cm do 45 cm, na razmaku od 50 cm. Uzdužna armatura u serklažama i oslonjačkoj gredi projektirana je kao B500B s 4 armaturne šipke  $\Phi 14$  mm, dok je poprečna projektirana s vilicama  $\Phi 8$  mm na razmaku od 15 cm.

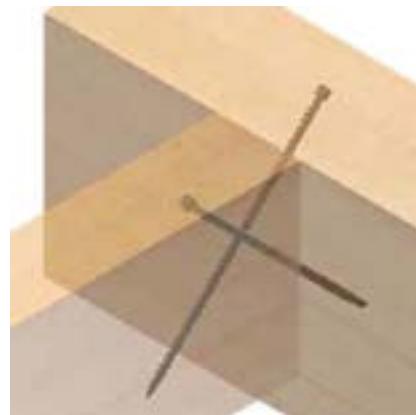
Drvena krovna konstrukcija nema adekvatno stabilizirane čvorove, te je potrebno dodatno homogeniziranje kako bi bilo moguće povezivanje južnog zabatnog zida s krovnom ravninom.

**Slika 12** Ojačanje spoja stupova drvene krovne konstrukcije sa dva vijka tipa Sihga Gofix X+ pod kutom od 45 stupnjeva

**Figure 12** Reinforcement of the connection of the column of the wooden roof structure with two screws type Sihga Gofix X+ at an angle of 45 degrees

Spojeve vezne grede i stupa, stupa i podrožnice dodatno se ojačava s dva vijka tipa Sihga Gofix X+ 8 mm x 295 mm, vijci se postavljaju u čvoru pod kutom od 45 stupnjeva kako bi se povezali elementi.

Spojeve vezne grede i kosnika, stupa i kosnika, ruke i stupa, ruke i podrožnice dodatno se ojačava s dva vijka tipa Sihga Gofix X+ 8 mm x 295 mm, vijci se postavljaju u čvoru okomito na kosnik i ruke kako bi se povezali elementi. Spojeve roga i podrožnice dodatno se povezuje s dva vijka tipa Sihga Gofix MS II 8 mm x 295 mm, vijci se postavljaju u čvoru okomito na rog na način da prolaze kroz podrožnicu te tako povezuju dva elementa.

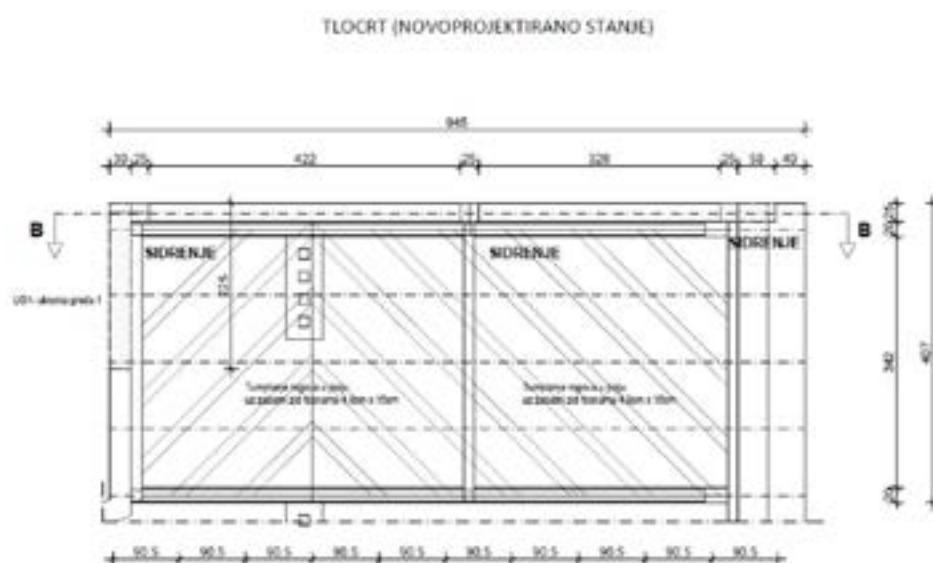
**Slika 13** Novoprojektirano stanje južnog zabatnog zida objekta Nazorova 2 (Tlocrt)

**Figure 13** Newly designed condition of the southern gable wall of the building on Nazorova street 2 (Ground plan)

U zoni jednog polja glavne nosive konstrukcije cca. 4 m od zabatnog zida potrebno je povezati drvene elemente s donje strane roga fosnom debljine 4.8 cm širine 15 cm, pod kutom od 45 stupnjeva. Spoj drvenog elementa i roga izvodi se sa 4 vijka za drvo promjera 6 mm duljine minimalno 120 mm.

AB serklaže nužno je povezati s drvenom konstrukcijom krovišta za robove i stupove drvene konstrukcije. Na vrh zabatnog zida se postavljaju čelični kutnici koji se sidre vijkom promjera 12 mm u zid, a za svaki rog se sidre s vijcima za drvo promjera 8 mm.

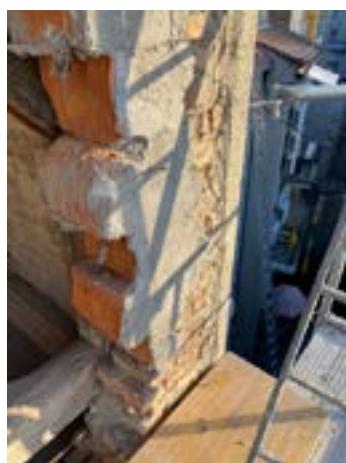
*Slika 14 Spoj postojećeg zabatnog zida i istočnog tavanskog nadozida sa vidljivom degradacijom materijala*

*Figure 14 Joint of the existing gable wall and the eastern attic wall with visible material degradation*

Prilikom projektiranja nisu bili poznati detalji kako je sidrena armatura, koja armatura je ugrađene, te koje je čvrstoće beton koji je ugrađen. Kod uklanjanja zabatnog zida pojavio se problem uklanjanja „vertikalnog serklaža“ koji je izведен uz istočni tavanski zid. Nakon postavljanja skele i pregleda istočnog tavanskog nadozida utvrđene je znatno ispiranje vezivnog sredstva iz sljubnica uz vidljive manje pukotine. Projektom je bilo predviđeno uklanjanje „vertikalnog serklaža“ do istočnog tavanskog nadozida, ali se zbog stanja zida i nužne upotrebe pneumatskih alata, uz znatnu vibraciju odustalo od navedenog kako se dodatno ne bi narušila stabilnost istočnog zida.

U fazi izvođenja predloženo je projektantsko rješenje bušenja „vertikalnog serklaža“ zajedno sa segmentom istočnog tavanskog nadozida, uz ugradnju navojnih šipki koje prolaze kroz oba zida. Navojne šipke se sa vanjske strane povezuju s postojećim zidom pomoću čeličnih ploča dimenzija 100 mm x 100 mm uz postavu podložne pločice i matice, a s unutarnje strane se uz postavu čeličnih ploča dimenzija 100 mm x 100mm, matica i podložnih pločica ubetoniravaju u novo izvedeni vertikalni serklaž.

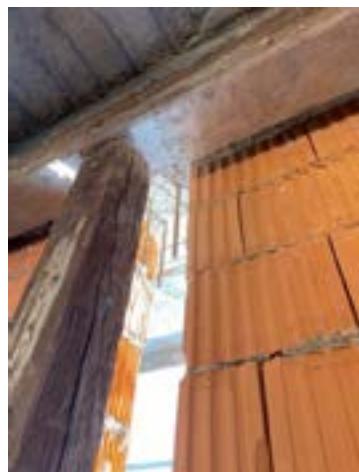
*Slika 15 Prikaz dodatne poprečne armature i uzdužne armature vertikalnog serklaža*

*Figure 15 View of additional transverse reinforcement and longitudinal reinforcement of vertical cerclage*

Također poželjno je povezivanje zabatnog zida s ostatkom objekta, te su između poprečne armature dodane šipke promjera 8 mm koje će 50 cm izlaziti iz oslonjačke grede u zonu tavana kako bi se u budućnosti spregnuta ploča mogla povezati s oslonjačkom gredom. Predviđeno preklapanje armature iznosi 60 promjera šipke ugrađene armature.

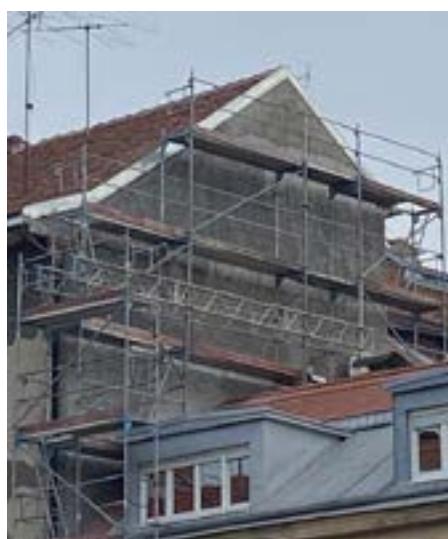
*Slika 16 Prikaz saniranog zabatnog zida*

*Figure 16 View of the remediated gable wall*
