KONTROLA ČELIČNE KONSTRUKCIJE SKLADIŠNE HALE »A« U OKI-u ZAGREB PRILIKOM IZVOĐENJA

Drago SKOKO — Zagreb

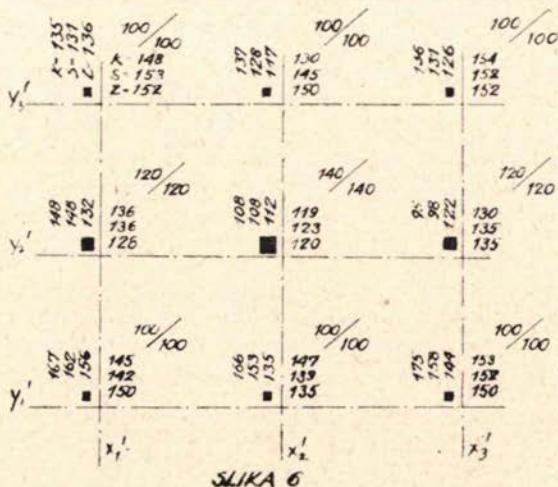
Slika 6 — Konačan rezultat mjerjenja

Tako mjereni podaci dali su rezultate prikazane na slici 6 gdje je izvršeno i mjerjenje dimenzija čeličnih stupaca. Konačan rezultat mjerjenja dobiven je tako da su se rezultati iz slike 6. tj. udaljenosti ploha čeličnih stupaca od pomoćnih osovina x' i y' , transformirali na osovine x i y gdje su naravno uzete u obzir dimenzije čeličnih stupaca. Ti rezultati zajedno sa visinama prikazani su na slici 7. H_t predstavlja visinu gornje ivice čeličnog stupca.

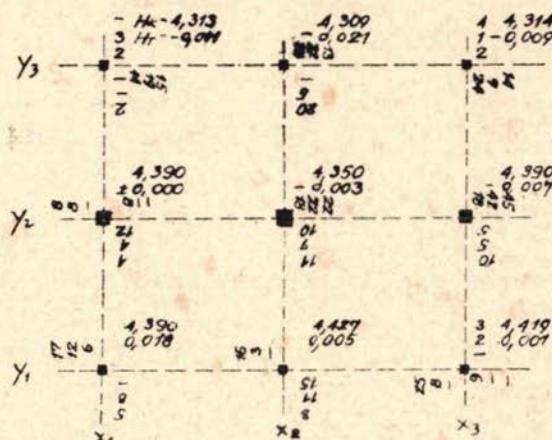
Brojevi oko čeličnog stupca predstavljaju odstupanje sadašnjeg stanja od projektirane vertikale upravo na onu stranu sa koje strane su upisani. Blize upisani predstavljaju odstupanje u dnu, zatim sredini i vrhu. Obradom

Slika 7 — Odstupanje sadašnjeg stanja od projektirane vertikale

- Glave temeljnih tstrupaca nisu podložnim pločicama dovedene na projektiranu visinu
- Čelični stupci nisu krojeni prema projektu, tj. oni su duži ili kraći.
- Raspontski elementi nisu krojeni prema projektu, tj. oni su duži ili kraći.

Obzirom da je hala montirana, tj. svi spojevi su silom i naprezanjem izvršeni te je to bio uzrok deformacije hale.

Saniranje je izvršeno prekrajanjem svih elemenata koji su prelazili dozvoljene granice odstupanja, ravnanjem elemenata, podlaganjem podložnih pločica te novo montiranje.

Ponovnim mjeranjem nisu se pokazale deformacije koje bi odstupale od propisa gradnje.
