OŠTEĆENJA NA ŠUMSKIM CESTAMA KAO POSljedICA NEPRAVILNE IZGRADNJE

DAMAGE ON FOREST ROADS AS A RESULT OF IMPROPER CONSTRUCTION

Dževada SOKOLOVIĆ^{1*}, Zerina DUPOVAC², Amina KARIŠIK¹, Jelena KNEŽEVIĆ¹, Velid HALILOVIĆ¹,
Jusuf MUSIĆ¹

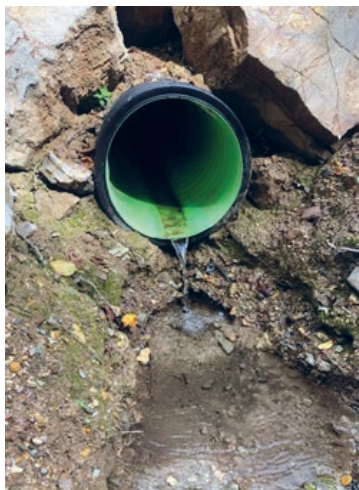
Evidentirano je postojanje 5 cijevnih propusta, četiri promjera 60 cm i jedan promjera 80 cm. Na svakom cijevnom propustu izvršena je procjena stanja, a podaci su prikazani u tablici 5. Na temelju prikazanog zaključujemo da je stanje cijevnih propusta dobro, jer od ukupno pet postojećih cijevnih propusta na šumskoj cesti, četiri vrše svoju funkciju (slika 3), dok je na jednom cijevnom propustu potrebno izvršiti čišćenje ulaznog dijela, jer je začepljen ispranim materijalom (slika 4).

Slika 3. Dobro stanje cijevnog propusta
Figure 3. Good condition of the Pipe culvert

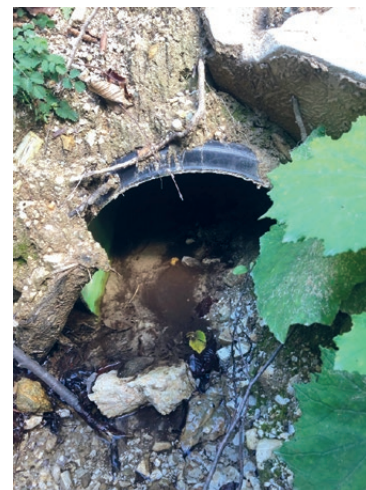
Slika 4. Začepljen ulaz cijevnog propusta
Figure 4. Buried pipe culvert entrance

Od ukupno pet cijevnih propusta, četiri cijevna propusta neometano obavljaju svoju funkciju dok je na jednom potrebno izvršiti čišćenje ulaznog dijela.

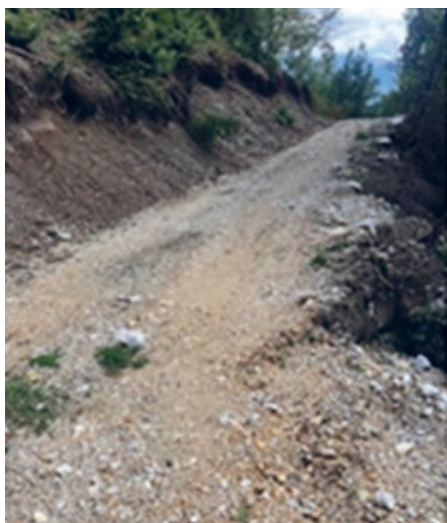
Slika 5. Oštećenja na kolniku
Figure 5. Damage on the pavement

Na osnovu podataka iz tablice 5 može se zaključiti da je kolnik u dobrom stanju na oko 67% ukupne površine šumske ceste. Na zamjećenim oštećenim dijelovima najzastupljenija su manja oštećenja u vidu udarnih rupa koja su evidentirana na 8 mjerenih površina odnosno na 24% od ukupne dužine šumske ceste. Veća oštećenja evidentirana su na 3 mjerene površine što čini 9% ukupne dužine šumske ceste. Na slikama 5 i 6 prikazane je kolnička konstrukcija šumske ceste „Braćinac – Doljanske stijene“ na kojoj su zamjećena veća oštećenja.

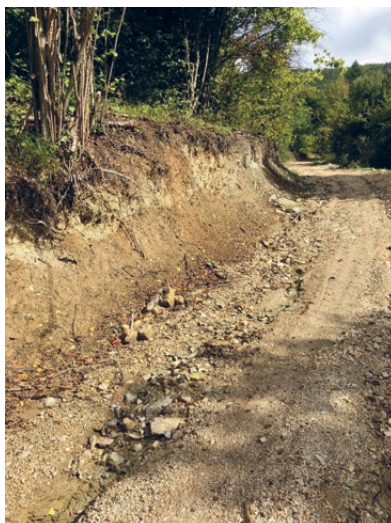
Slika 6. Erozija na kolniku ceste
Figure 6. Erosion on road pavement

Stanje odvodnih jaraka – The condition of the side ditches: Stanje odvodnih jaraka na analiziranoj šumskoj cesti je predstavljeno tablicama 4 i 5, temeljem kojih je vidljivo da odvodni jarci na promatranoj šumskoj cesti ne postoje. Zbog nepostojanja odvodnih jaraka, oborinska voda sa okolnog terena te iz gornjih dionica ceste slijevaju se na kolnik ceste. Veća količina vode na cesti dovodi do slabljenja veza između različitih frakcija kamenog materijala, koje se razdvajaju, ispiraju i nastaju oštećenja. Na šumskoj cesti potrebno je cijelom dužinom izvršiti iskop odvodnih jaraka. Zbog nepostojanja odvodnih jaraka stanje kolničke površine na određenim dionicama je loše, jer dolazi do pojave erozije na površini kolnika uslijed nemogućnosti odvodnje vode sa ceste (slika 6).
