Dijagnostika stanja kule Tabija u Mostaru

Diagnostics of the condition of the Tabija tower in Mostar

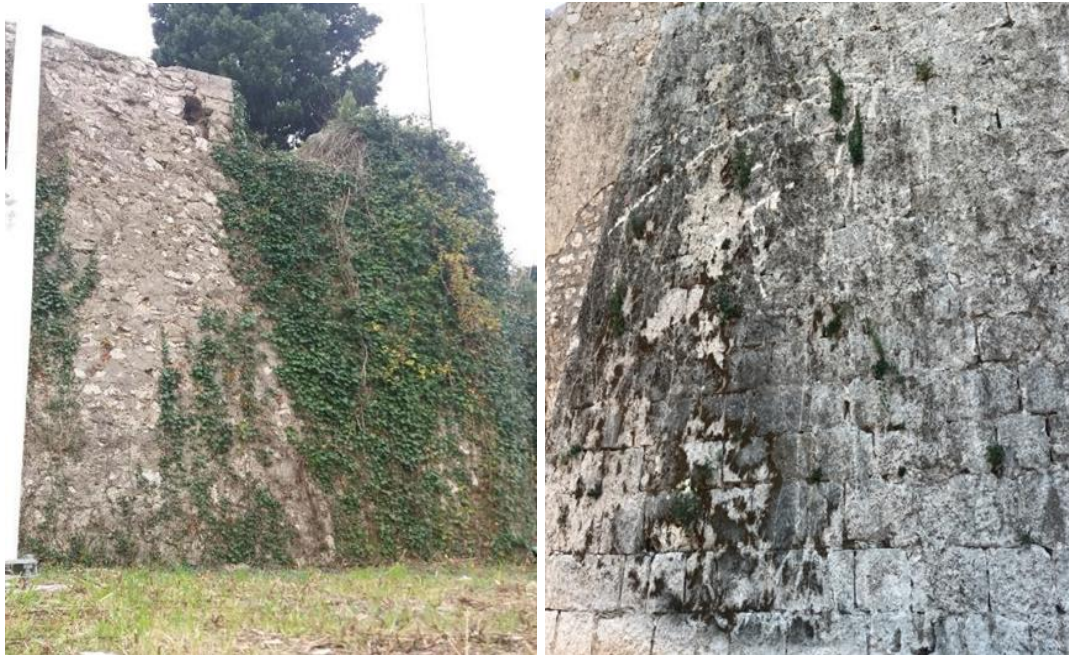
Biološko djelovanje je u većoj mjeri narušilo trajnost kule Tabije. Zbog dugogodišnjeg neodržavanja došlo je do pojave vegetacije koja je prekrila veći dio zidina, naročito sa vanjske strane. Vegetacija je prouzročila i pucanja zida i razaranja maltera, urušavanja određenih dijelova zida tokom čupanja iste, odizanja greda (korijenje divljih biljaka na ovom području je dosta jako i teško za istrijebiti). Razlikujemo vegetaciju koju možemo kontrolirati i onu koju ne možemo kontrolirati zbog nepristupačnosti terena. Vegetacija je uzrokovala sljedeće (Slika 5 i 6):

Slika 5. Prekrivena vanjska površina zida vegetacijom i njeno stanje nakon uklanjanja iste

- Potrebno je ukloniti vegetaciju koja narušava izgled i funkciju objekta. Korijenje koje ugrožava zidove je potrebno ukloniti trajno dozvoljenim biokemijskim sredstvima kako bi se na tim dijelovima mogla izvršiti rekonstrukcija oštećenih dijelova zida.

- Nakon što se izvrši trajno uklanjanje korijena, potrebno je dijelove zida koji su uništeni vegetacijom dekomponirati uz označavanje svih kamenih blokova i po tome rekonstruirati i rekonstruirati korištenjem istovrsnog materijala (kamena i maltera, za malter koristiti NHL na bazi prirodnog hidrauličnog kreča namijenjen za historijske objekte). Na kompletnim površinama zida potrebno je očistiti fuge i ponovo ih injektirati uz upotrebu NHL maltera.

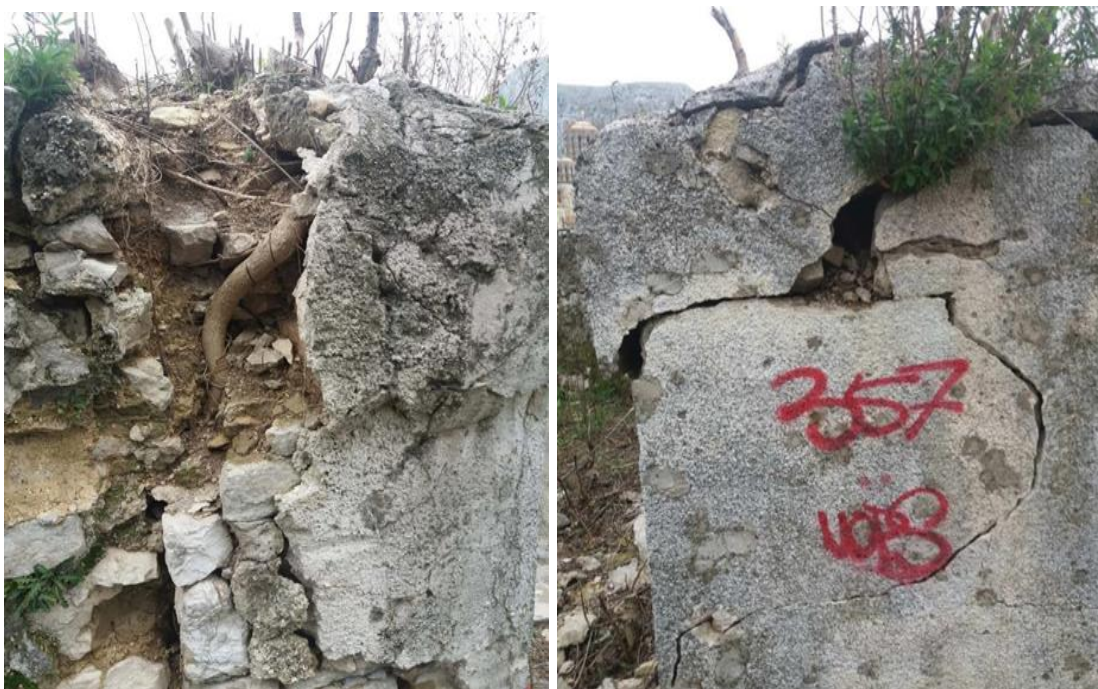
Slika 6. Oštećenje uzrokovano djelovanjem korijena

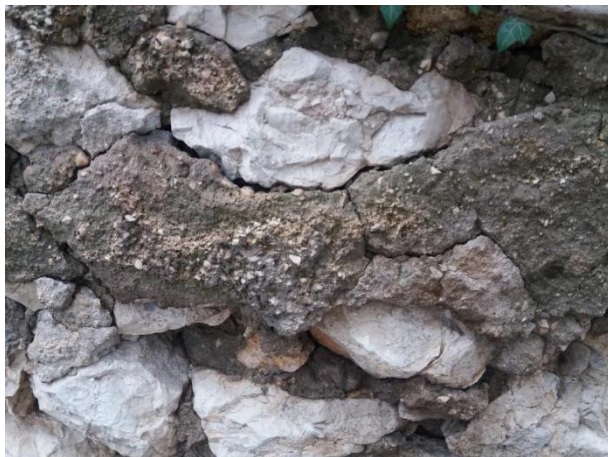
element. U procesu očuvanja, objekt je u prošlosti u više navrata saniran cementnim malterom, pri čemu nije dobro fugiran i kao što je vidljivo na slici (Slika 7) došlo je do odvajanja maltera.

Slika 7. Odvajanje maltera

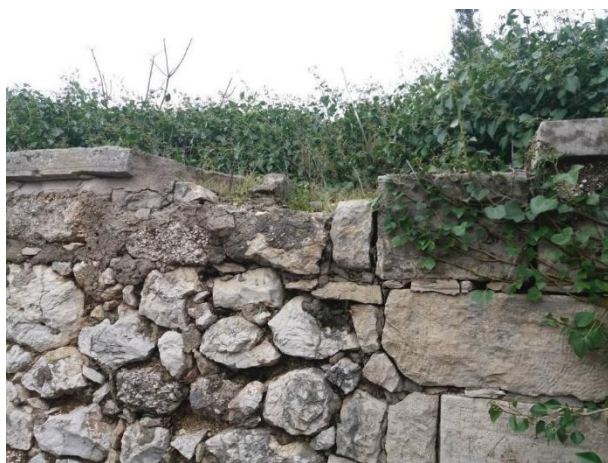
Betonska kapa je uništena na više mjesta zbog ispiranja ili djelovanja vegetacije tijekom proteklih godina (Slika 8).

Slika 8. Nedostatak betonske kape

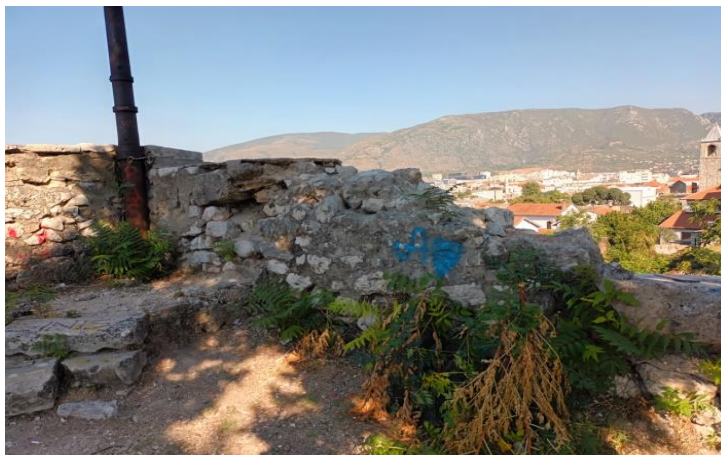
Kako je kula u potpunosti izložen objekt i unutarnji i vanjski zidovi su konstantno pod klimatskim utjecajem. Klima Mostara zimi je dosta izražena, sa niskim temperaturama i velikim padavinama, tako da je sam objekt tokom godina bio podvrgnut djelovanju vjetra i kiše. Nedostatak betonske kape na više mjesta olakšava da vjetar ima izraženije djelovanje na objekt i na ljuštenje kamena (Slika 9).

Slika 9. Odvajanje kamena

- Prilikom čišćenja fasada zida nedostajuće kamene blokove na pojedinačnim mjestima potrebno je rekonstruirati uz uporabu istovrsnih materijala.
- Prilikom dekomponiranja potrebno je i sanirati izražene pukotine. Ukoliko je narušena stabilnost objekta tokom popravka nosivosti betonske površine potrebno je spojiti bokove pukotine kako bi se ponovno osigurao prijenos opterećenja. Za tu svrhu se pukotina ispunjava sa smolom po svojoj cijeloj poprečnoj dužini.

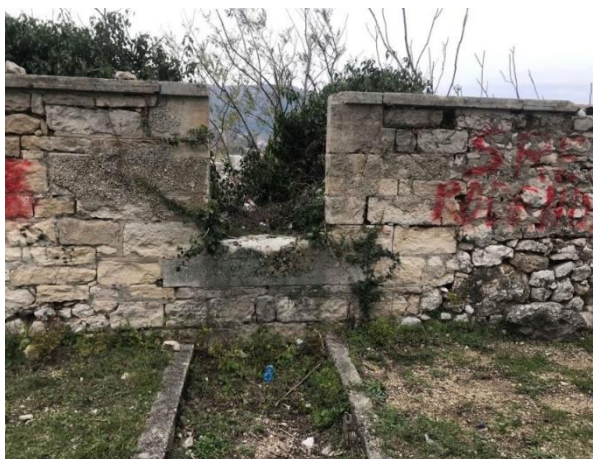
Neposredna okolina Tabije koristi se za odlaganje otpada, njeni zidovi su često podloga za grafite, a pristupna mjesta za parking (Slika 10).

Slika 10. Grafiti na konstrukciji
