**Anđelko Pedišić**  
**Teodora Kučinac**  
**Bernarda Ratančić**

## Kapela sv. Fabijana i Sebastijana u Letovaniću – povijesno-oblikovne značajke i pristup obnovi

Hrvatski restauratorski zavod

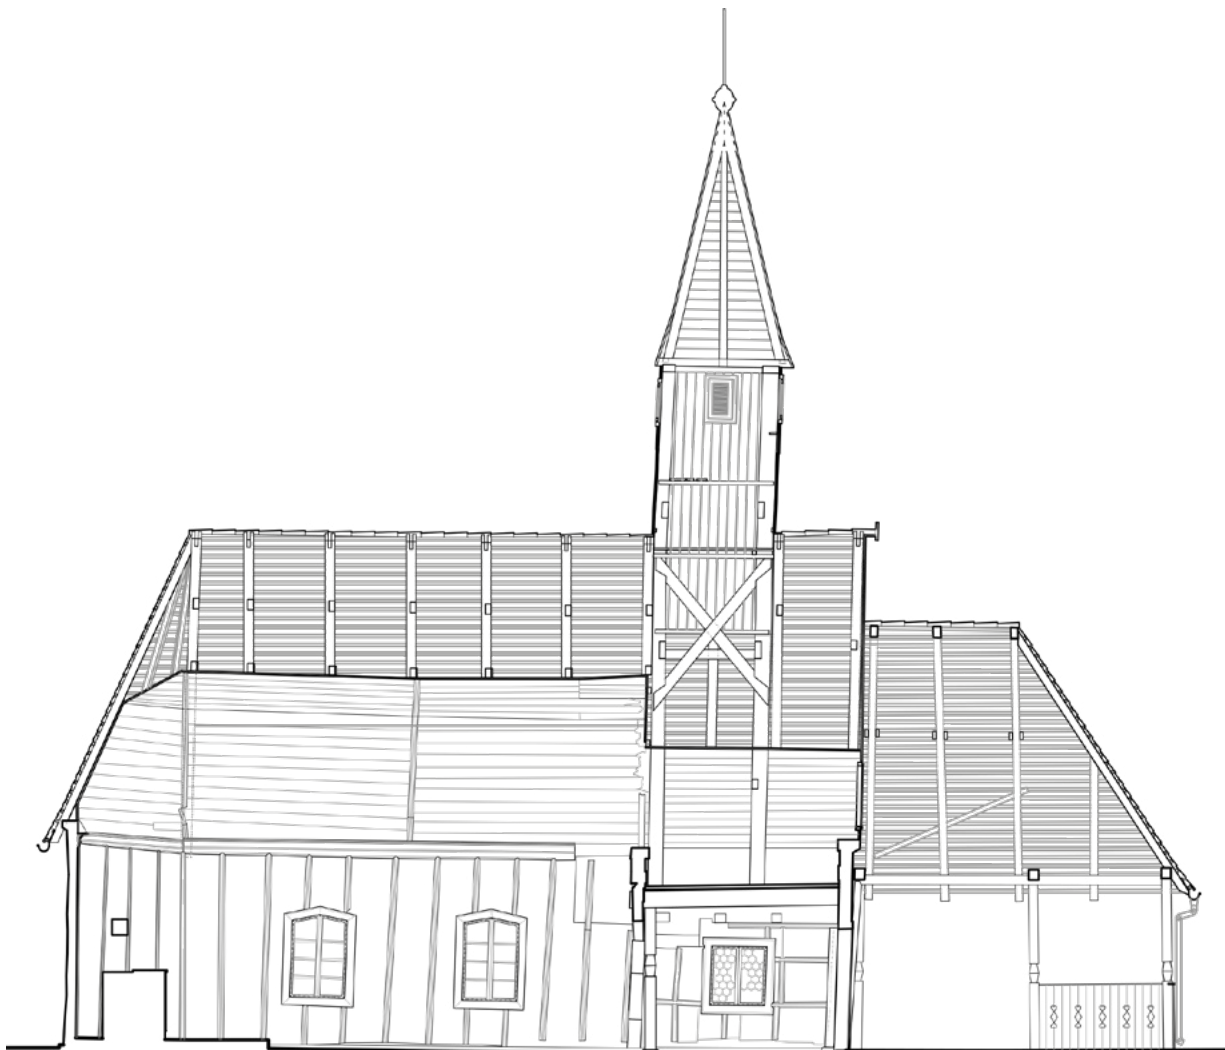
4. Uzdužni presjek, pogled prema jugu (arhiva HRZ-a, izradili: T. Kučinac, I. Pavičić, I. Grgić, 2017.)  
Longitudinal section, view towards the south (HRZ Documentation, T. Kučinac, I. Pavičić, I. Grgić, 2017)

Analizom postojećeg stanja nosive konstrukcije utvrđeno je da ona „zadovoljava granična stanja nosivosti i uporabivosti, ali da postoje problematična mjesta koja je potrebno sanirati“.<sup>31</sup> Posebno su ozbiljna oštećenja donjih drvenih greda (podseka) koje su zbog vlage istrulile cijelom dužinom obodnih zidova. Očigledni su pomaci vrhova uzdužnih zidova prema van za oko 18 cm, što je rezultat potiska krovne konstrukcije zbog povećane težine pokrova od biber crijepa i previsoko postavljenih pajanti, a i zvonik je nagnut za oko 30 cm prema zapadu. Također je utvrđeno da su grede ograde pjevališta istrunule.

Projektom statičke sanacije<sup>32</sup> predviđena je zamjena svih podseka, korekcija nagiba zvonika i uzdužnih zidova te zamjena oštećenih greda ograde pjevališta. Radovi na zamjeni podseka zahtijevali bi podizanje cijele konstrukcije kapele za desetak centimetara, pri čemu bi konstrukciju prethodno trebalo olakšati uklanjanjem pokrova od biber crijepa i demontiranjem oslikane oplata u unutrašnjosti. Na vrhu temelja, prije montiranja novih podseka, treba se izvesti nova kontinuirana hidroizolacija.

Grede na ogradi pjevališta ne sudjeluju u prijenosu opterećenja stupova zvonika, no pravilnim su preklopima povezane s uzdužnim zidovima, pa nije moguća njihova cjelovita zamjena već samo središnjih dijelova. Izravnanje zvonika predviđeno je umetanjem drvenih kladica visine 7 cm na dnu zapadnih stupova.

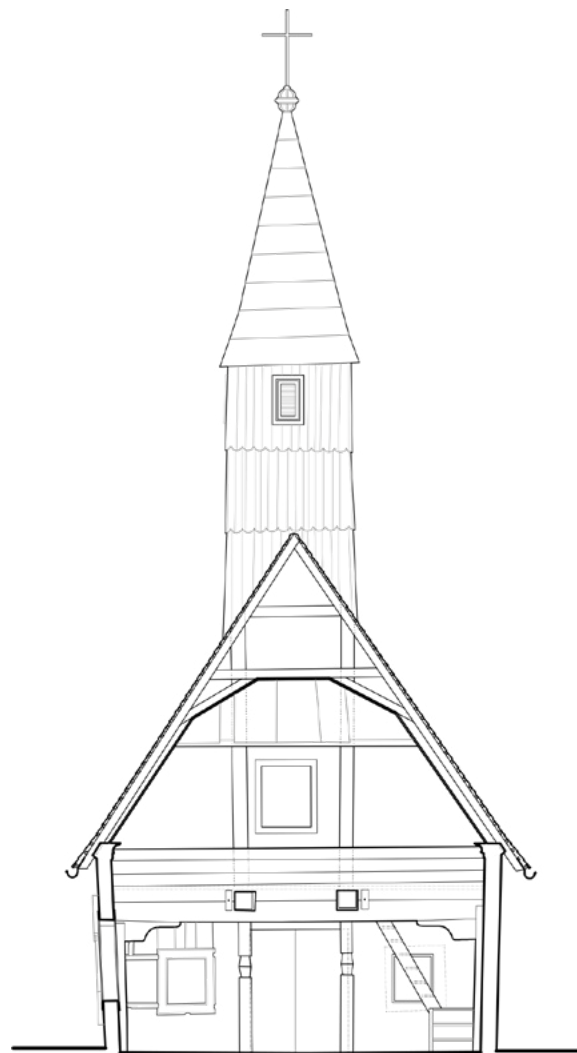
svetištem povišenim za jednu stubu. Nad lađom je duboki daščani koritasti svod koji se prelama nad prostorom svetišta (sl. 5). Krovna konstrukcija zbog svoda nema vezne grede već samo pajante u gornjoj trećini visine rogova. Cijela je crkva popločana opekama.<sup>29</sup>

5. Poprečni presjek, pogled prema zapadu (arhiva HRZ-a, izradili: T. Kučinac, I. Pavičić, I. Grgić, 2017.)

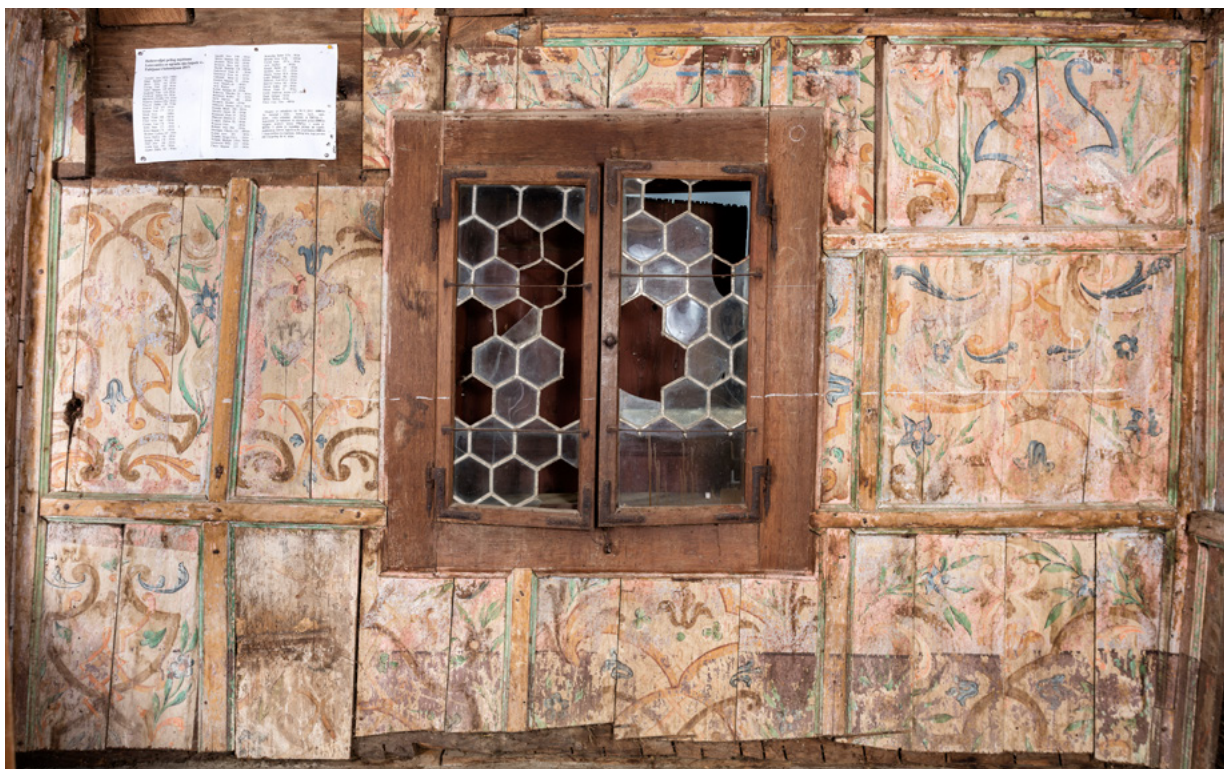
6. Pogled na južni zid predvorja (arhiva HRZ-a, snimka: G. Tomljenović, 2016.)  
View of the south wall of the vestibule (HRZ Photo Archive, G. Tomljenović, 2016)

Tijekom nekoliko uzastopnih pregleda kapele obavljenih 2016. godine utvrđeno je da su daske oslikane drvene oplata u predvorju, djelomično istrulile i odvojile se na spojevima, a na njihovoj prednjoj strani nataložila se prašina. Također je došlo i do smanjenja povezanost slikanog sloja s nosiocem, što je rezultiralo njegovim odvajanjem i mjestimičnim otpadanjem. Veća oštećenja oslika prisutna su na dijelu oplata koja je pričvršćena na sjevernu stijenu predvorja, a njezin veći dio prekriva metalna ploča s električnim instalacijama. Na izvornom sloju oslika nalazi se još jedan mlađi sloj, koji je očuvan u tragovima, a odnosi se na svijetlo ružičastu mramorizaciju koju nalazimo na drvenoj oplati lađe i svetišta kapele i povezujemo je s drugom fazom oslika. Ta se mramorizacija posebno dobro očuvala na okviru zazidanog prozora na zapadnoj stijeni predvorja.

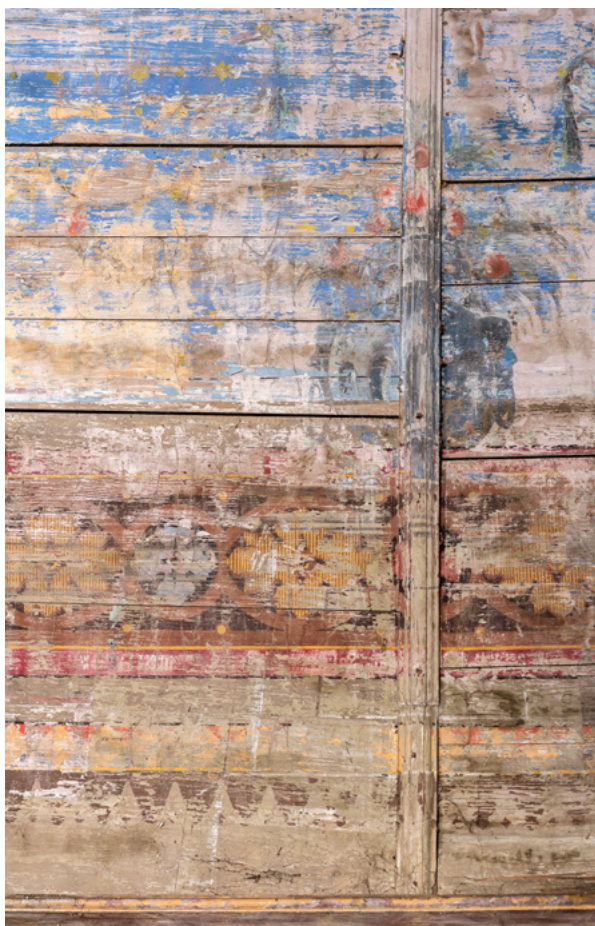
**8.** Detalj oslikane oplata svoda, vaza s cvijećem i friz s geometrijskim motivima, zatečeno stanje (arhiva HRZ-a, snimka: G. Tomljenović, 2016.)  
Detail of the painted panelling of the vault, a vase with flowers and a frieze with geometric motifs before conservation (HRZ Photo Archive, G. Tomljenović, 2016)

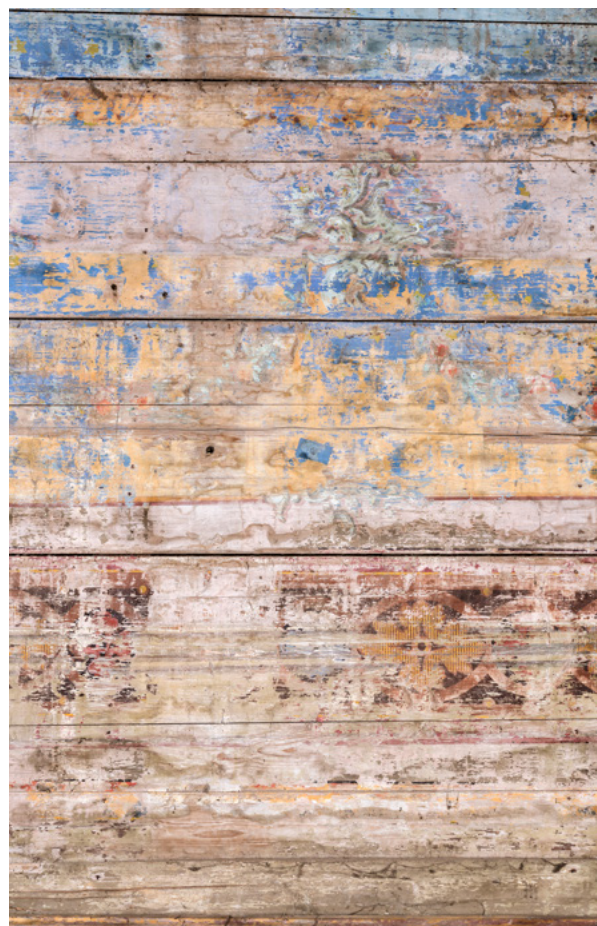
**9.** Detalj oslikane oplata svoda, kartuše s rokajima i girlandama te tragovima friza s geometrijskim motivima, zatečeno stanje (arhiva HRZ-a, snimka: G. Tomljenović, 2016.)  
Detail of the painted panelling of the vault, cartouches with rocaille decorations, garlands and traces of friezes with geometric motifs before conservation (HRZ Photo Archive, G. Tomljenović, 2016)

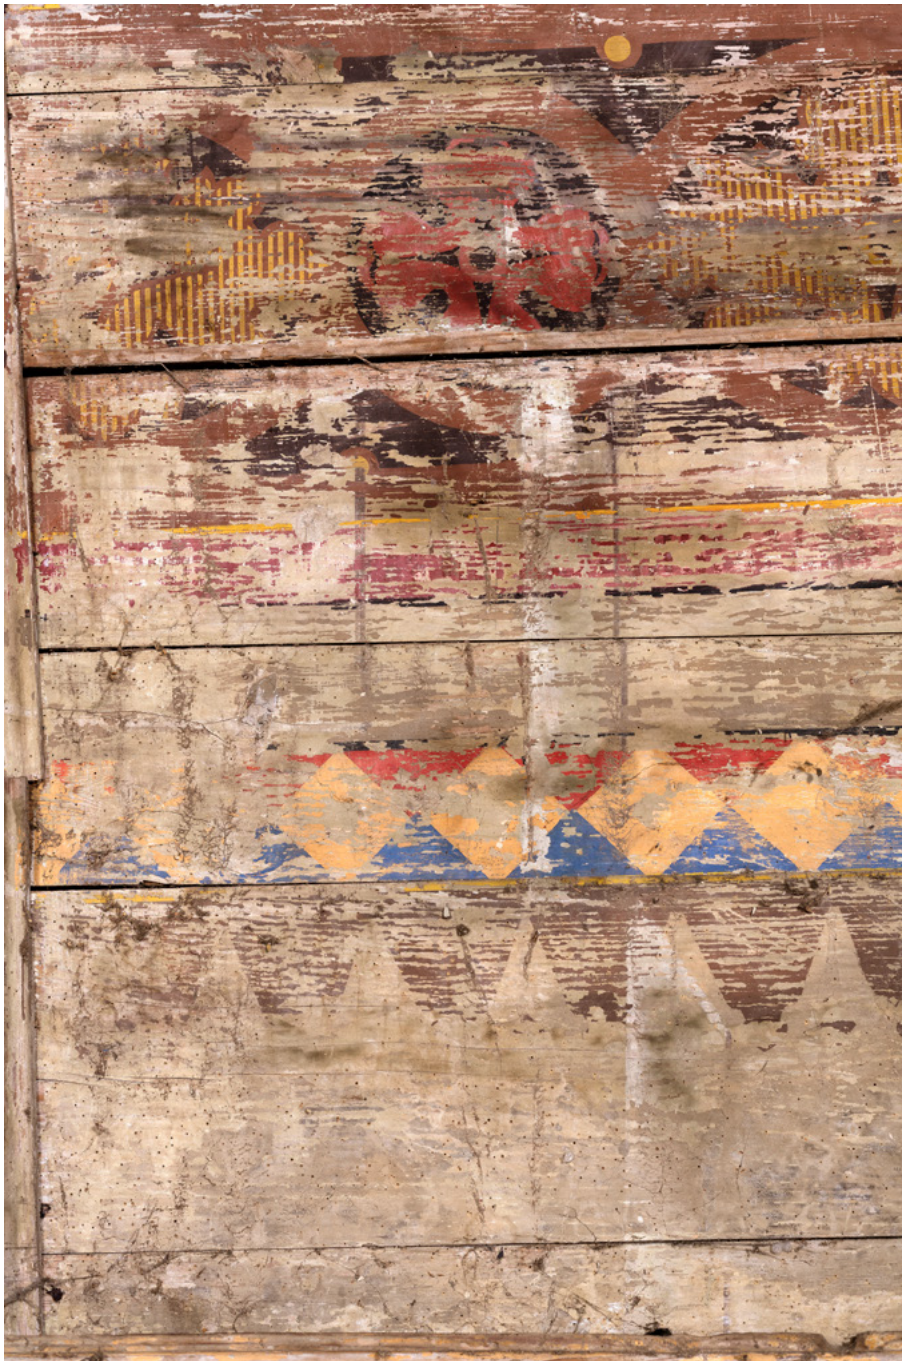
**12.** Detalj oslikane oplote svoda, detalj friza sa geometrijskim motivima, zatečeno stanje (arhiva HRZ-a, snimka: G. Tomljenović, 2016.)  
Detail of the painted panelling of the vault, detail of the frieze with geometric motifs before conservation (HRZ Photo Archive, G. Tomljenović, 2016)

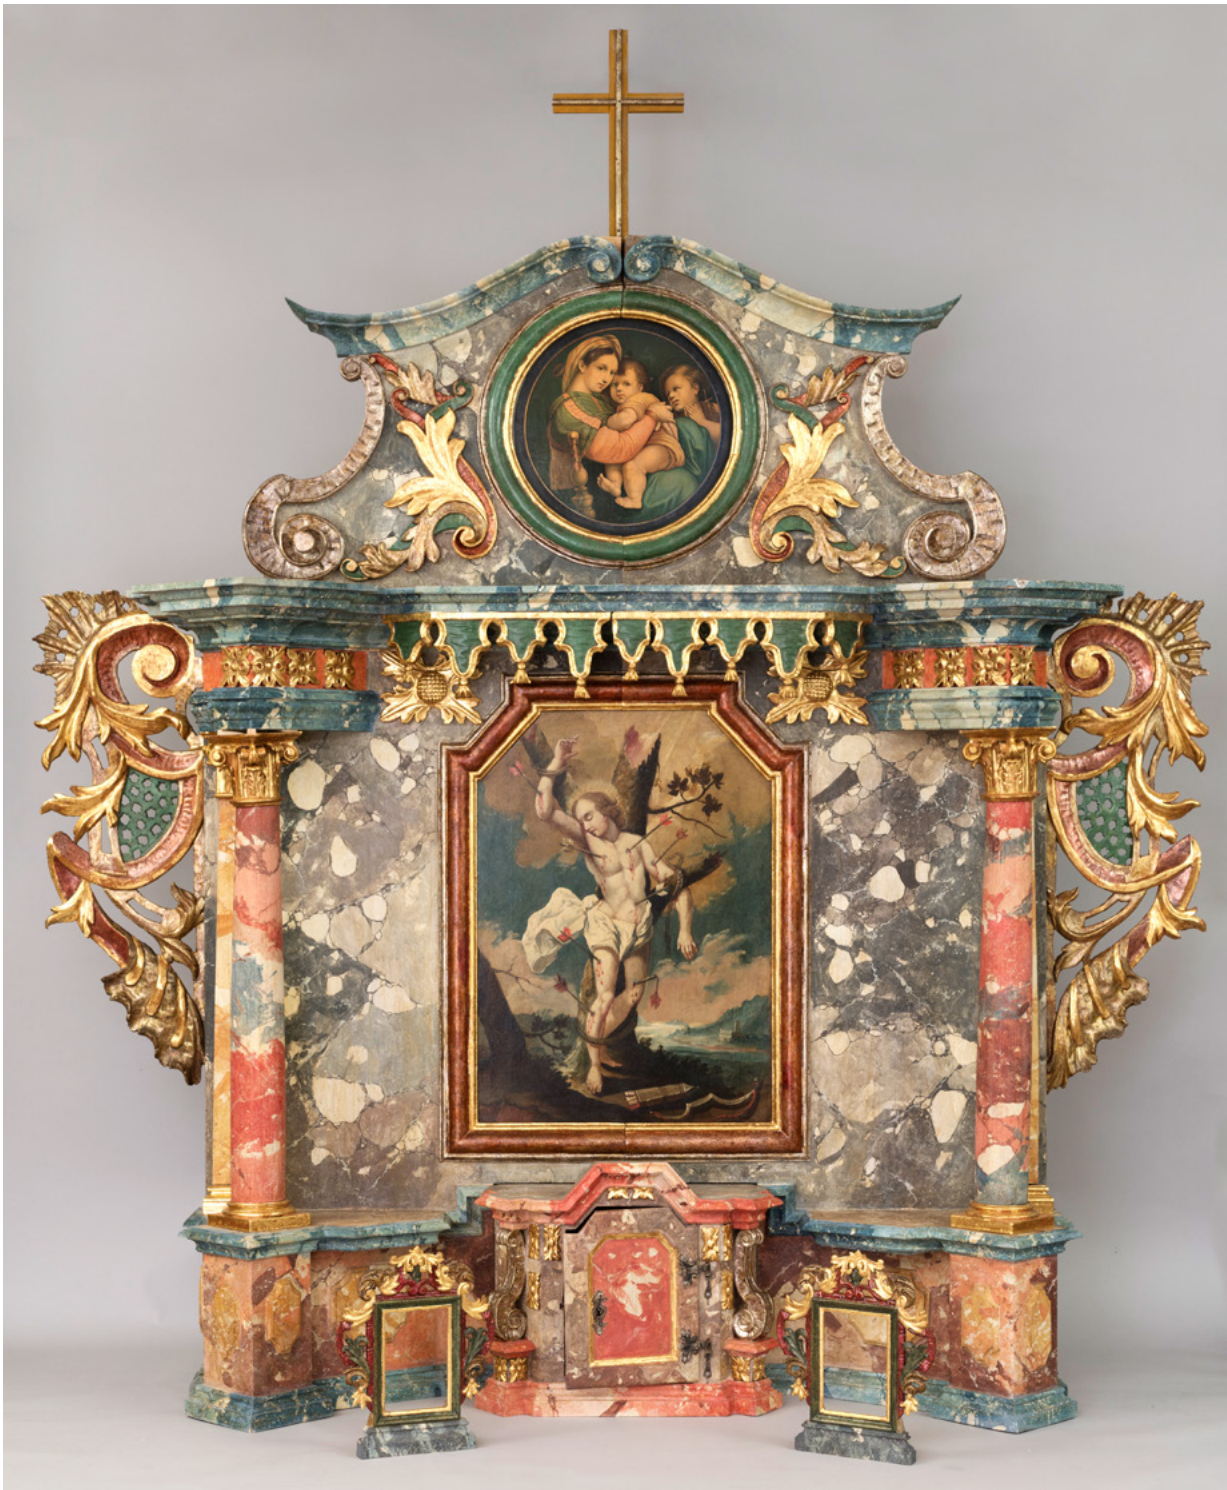
15. Glavni oltar nakon konzervatorsko-restauratorskih radova (arhiva HRZ-a, snimka: K. Gavrilica, 2023.)  
Main altar after conservation and restoration (HRZ Photo Archive, K. Gavrilica, 2023)

Visok stupanj očuvanosti izvornog sloja prevagnuo je u korist odluke da se u postupku restauriranja s njega ukloni preslik te da se prezentira njegova izvorna dekorativnost koja će doprinijeti vizualnoj uspostavi nekadašnjeg baroknog ambijenta kapele. Oltar je restauriran 2020. godine u Hrvatskom restauratorskom zavodu<sup>44</sup> i trenutno se nalazi u čuvaonici Restauratorskog odjela Ludbreg do završetka radova na kapeli (sl. 15).
