**Marta Budicin Munišević**  
**Anđelko Pedišić**

Stručni rad / Professional paper  
Primljen / Received: 11. 4. 2023.

## Crkva sv. Marije na Škrilinah u Bermu – barokni tabulat od vremena izrade do konzervatorsko-restauratorskih radova

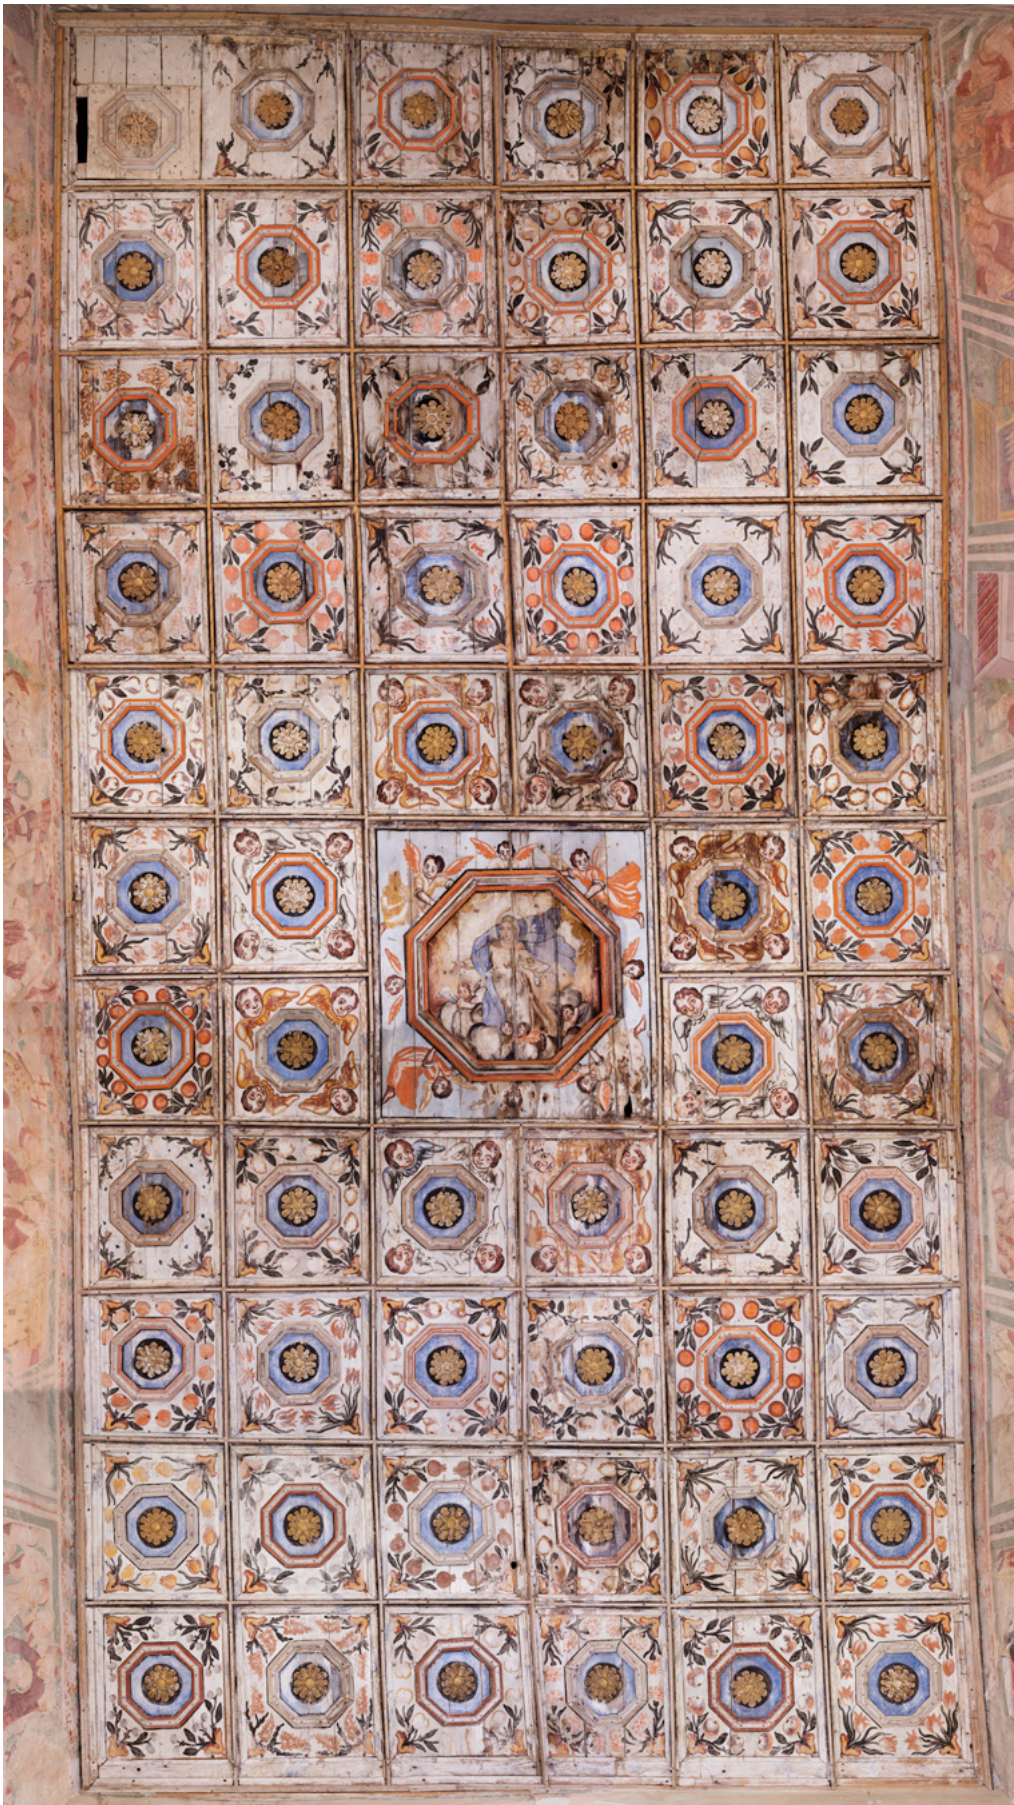
1. Beram, crkva sv. Marije na Škrilinah, tabulat, stanje prije radova (arhiva HRZ-a, snimka: G. Tomljenović, 2016.)  
Beram, church of St Mary of the Rocks, wooden ceiling, condition before conservation (HRZ Archive, G. Tomljenović, 2016)

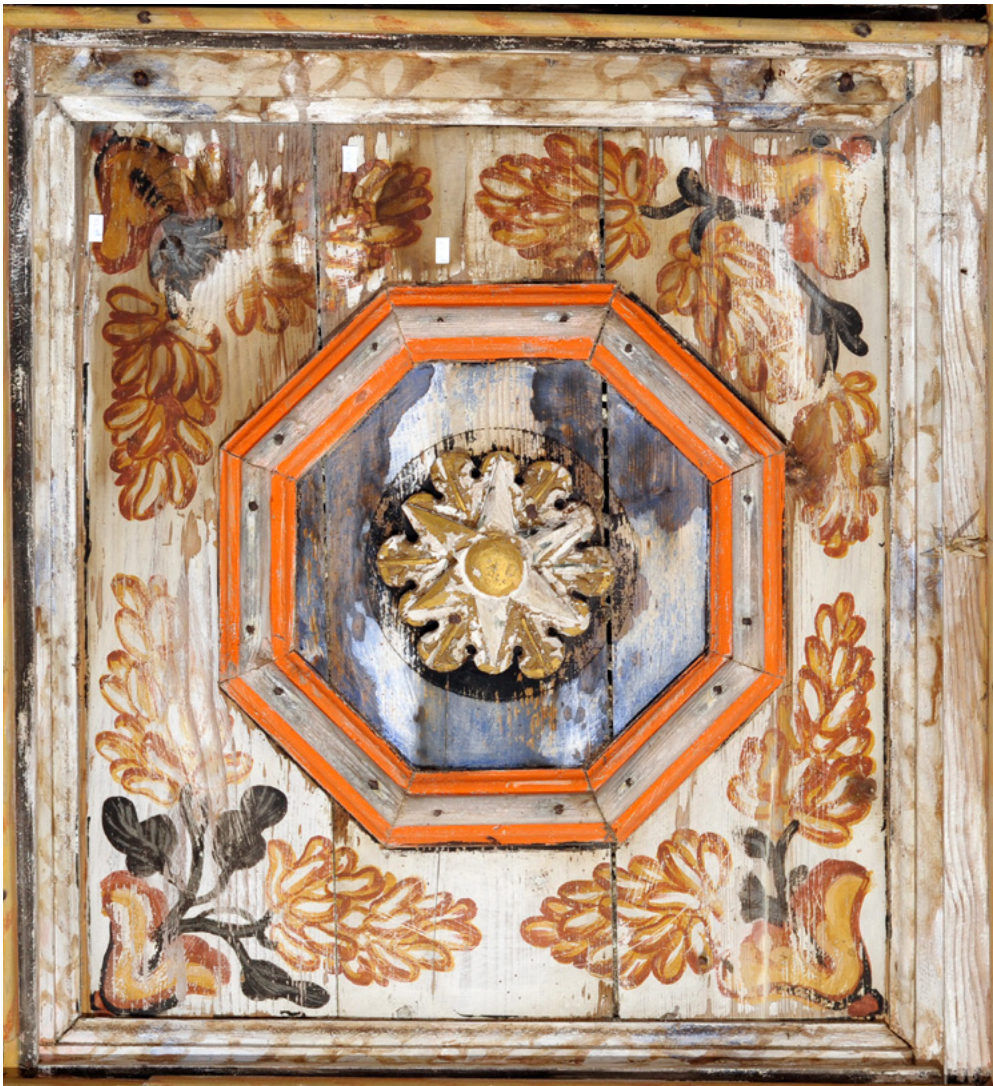
Pregledom krovišta 2015. godine utvrđeno je da je tabulat pričvršćen za izvorne grede kovanim čavlima, što je ukazivalo na to da do tada nije bio demontiran. Uz izvorne grede naknadno su postavljene grede današnje krovne konstrukcije. Također je primijećeno da se prije posljednje sanacije krovišta u unutrašnjost crkve slijevao dio oborinskih voda što je izazvalo veća oštećenja tabulatih dasaka koje su uslijed dugotrajne izloženosti visokoj vlazi mjestimično istrulile i ispucale. Većina dasaka koje tvore kasete međusobno su se razdvojile. Na pozadini dasaka zatečene su slijepljene naslage prašine i prljavštine pomiješane s ostacima uginulih životinja i tragovima njihovog metaboličkog ciklusa, koje mjestimično ispadaju iz procjepa između dasaka i vješaju se o gustu paučinu. Pregledom drvenog nosioca i oslikane površine utvrđeno je da iz rupica crvotočine ispada svježa piljevina, što je ukazivalo na prisutnost insekata drvotočaca. Oslik na kasetama tabulata položen je u jednom, vrlo tankom sloju i ne sadrži završni lak. Vezivo je u slikanom sloju izgubilo vezivna svojstva te se oslik praškasto osipao i bio osjetljiv na dodir, a na njegovoj su površini primijećena brojna mehanička oštećenja u obliku ogrebotina izazvanih struganjem, što je vjerojatno posljedica uklanjanja paučine metlom. Prolazeći kroz drveni nosilac i podlogu, vlaga je na prednjoj strani oslikanih dasaka mjestimično nataložila tanin, vezivo, pigmente i prašinu vidljive u obliku tamnih mrlja te oslabila vezivna svojstva slikanog sloja što je rezultiralo njegovim odvajanjem od nosioca i mjestimičnim otpadanjem. Također je primijećeno da se pigmenti na središnjoj kaseti s prikazom Uznesenja Blažene Djevice Marije mjestimično nalaze na oštećenjima kao posljedica ispiranja i razlijevanja slikanog sloja uslijed prodora oborinskih voda u unutrašnjost crkve (sl. 3). Pregledom krovišta utvrđeno je da su grede koje

3. Beram, crkva sv. Marije na Škrilinah, tabulat, detalj tabulata s oštećenjima snimljen tijekom konzervatorsko-restauratorskih istraživanja (arhiva HRZ-a, snimka: J. Kliska, 2015.)

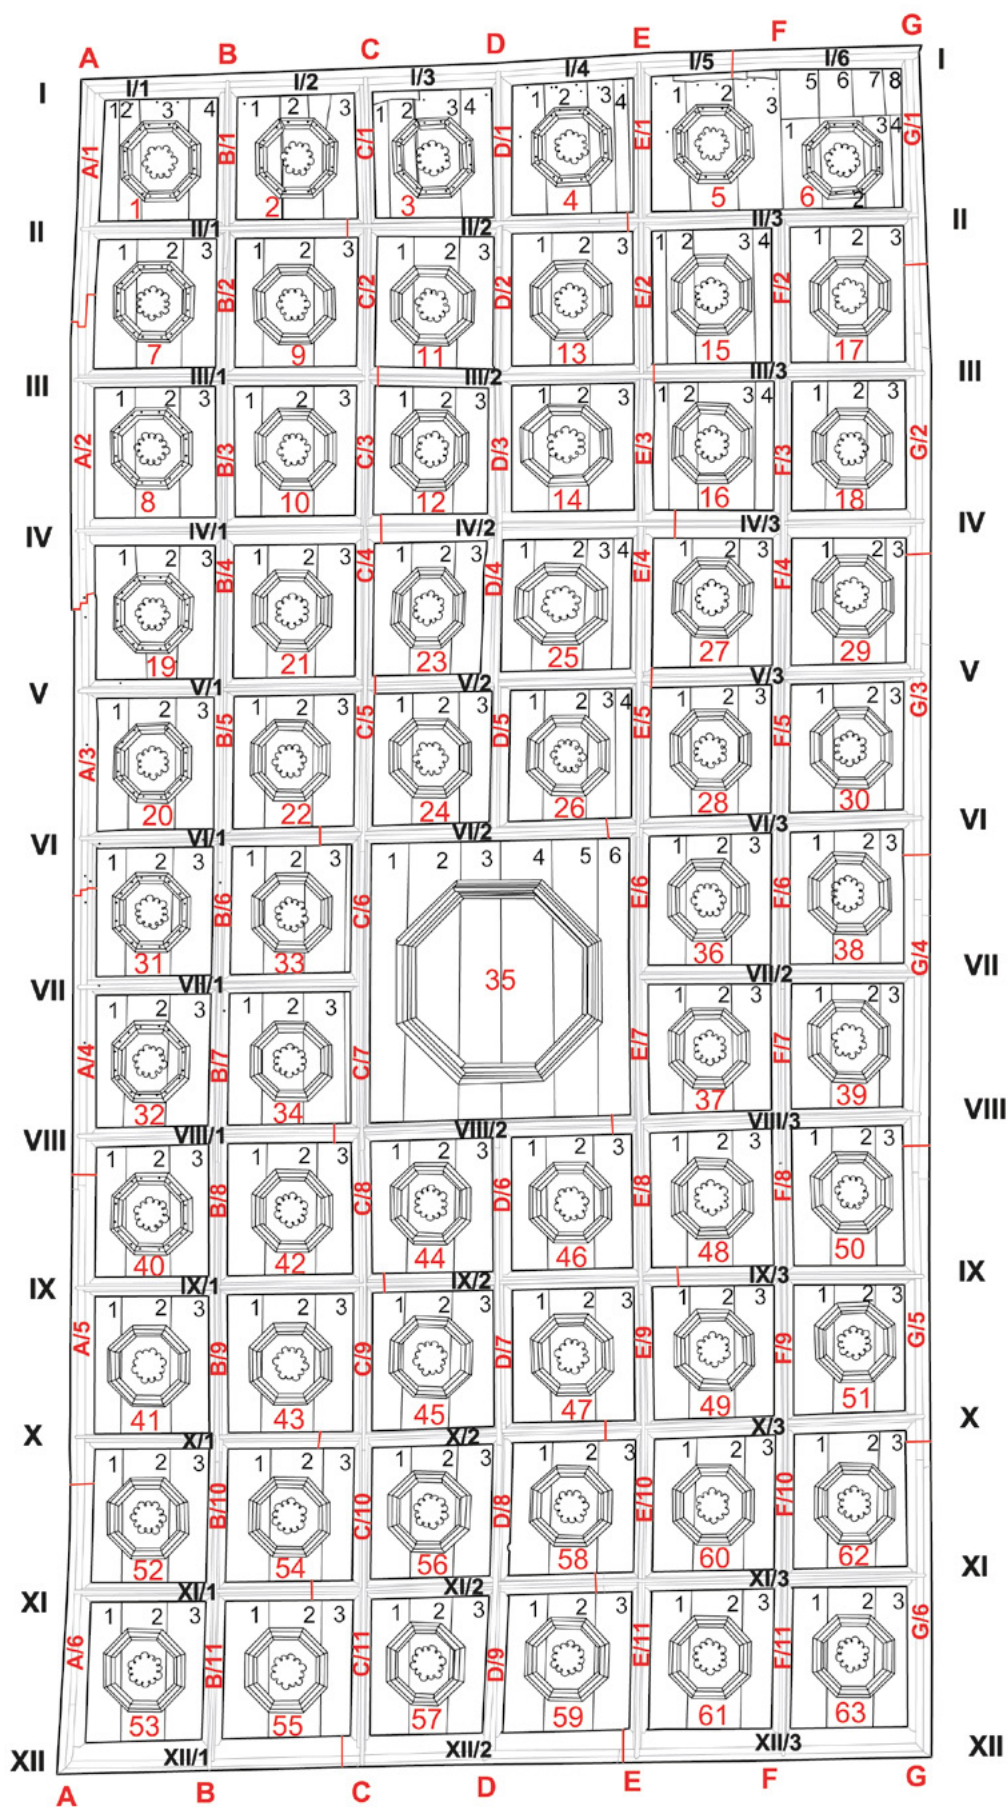
5. Detalj grafičkog prikaza opsega i vrsta oštećenja (arhiva HRZ-a, izradila: M. Kamenar, 2018.)

mentacije, arhitektonske snimke i nacrtu tabulata, izradu grafičkog prikaza opsega i vrsta oštećenja (sl. 5), demontažu prvih 30 kaseti s pripadajućim ukrasnim letvama, dezinfekciju, čišćenje i učvršćivanje oslika te početak stolarske sanacije.
