Vještačenje uzroka požara i eksplozija u objektima i postrojenjima: prikaz slučaja

Forensic Investigation of the Causes of Fires and Explosions in Buildings and Facilities: A Case Study

Nenad Papić, dipl. ing. el.

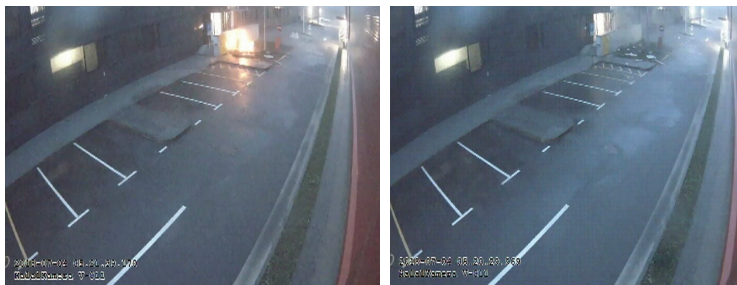
Prije pregleda mjesta događaja pregledane su snimke vanjskih kamera videonadzora radi utvrđivanja okolnosti događaja (Slika 1). Na prikazanim se snimkama vidi trenutak neposredno prije eksplozije i trenutak eksplozije kada se vidi odbljesak u šahtu koji se nalazi pored prostorije s glavnim razvodnim ormarima.

Slika 1. Snimke eksplozije u prostoriji s razvodnim ormarima i u šahtu s kabelima

Figure 1. Footage of the explosion in the room with the distribution cabinets and in the cable shaft

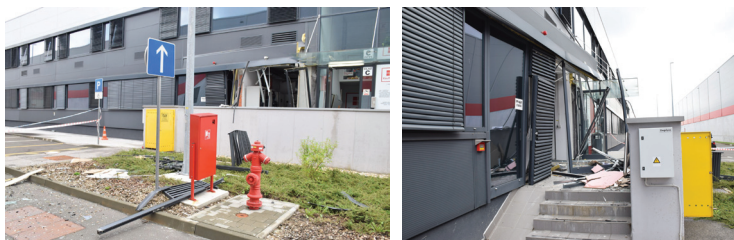
Pregledom mjesta događaja utvrđena su mehanička oštećenja s vanjske strane građevine (Slika 2), a pregledom prostorije s razvodnim ormarima utvrđena su mehanička

Slika 2: Opći izgled mjesta događaja eksplozije

Figure 2: Overall photograph of the explosion scene

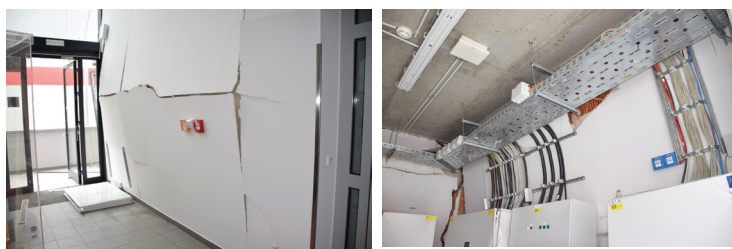
Slike 3 a i b. Mehanička oštećenja pregradnog zida: a) vanjska strana prostorije, b) unutarnja strana prostorije

Figures 3 a and b. Mechanical damage to the partition wall: a) outside view, b) inside view

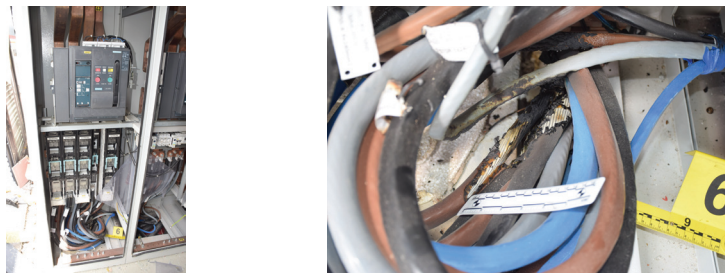
Pregledana su oštećenja i ispitani električni kabeli koji dolaze u glavni razvodni ormar radi utvrđivanja na kojemu kabelu je došlo do kvara (Slika 4 a i b). Utvrđeno je da se radi o energetskekim nearmiranim kabelima s vodičima od aluminiija i izolacijom i plaštem od PVC-mase oznake PP 00-A-4x240 mm².

Slika 4. Opći (a) i bliži izgled (b) oštećenja kabela u glavnome razvodnom ormaru

Figure 4. Overall (a) and close-up photographs (b) of cable damage in the main distribution cabinet

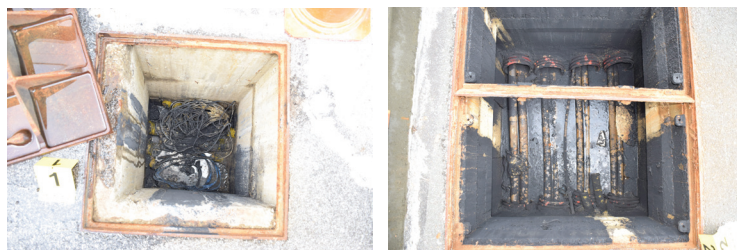
Vizualnim pregledom kabela i šaftova utvrđena su termička oštećenja u šaftovima u vidu začađenja cijevi i izolacije plašta kabela te začađenja šaftova (Slika 5 a i b).

Slika 5. Tragovi termičkih oštećenja: a) na kablama, b) u šaftu

Figure 5. Traces of thermal damage: a) on cables, b) in shaft

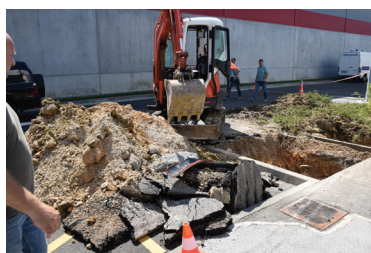
Slika 6. Radovi na iskopavanju kabela

Figure 6. Cable excavation works

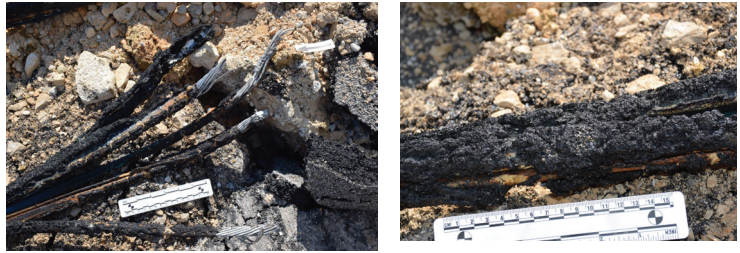
Nakon iskopavanja kanala i vađenja kabela utvrđeno je da je na dva kabela došlo do oštećenja u obliku prekida i taljenja vodiča te gorenja izolacije u duljini od oko 1,5 – 2 m (Slike 6 – 9).

Slika 8. Tragovi gorenja na krajevima (a) i plaštu kabela (b)

Figure 8. Traces of burning cable ends (a) and on the sheath (b)

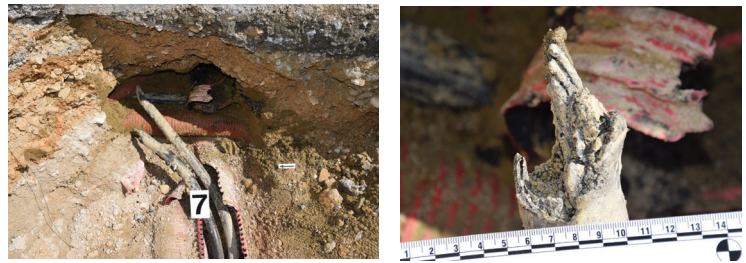
Slika 9. Opći (a) i bliži izgled (b) tragova taljenja na kabelima

Figure 9. Overall (a) and close-up photographs of traces of melting on the cables

Zbog kvara na podzemnom električnom kabelu došlo je do zapaljenja izolacije kabela i stvaranja plinovitih produkata koji su putem kanala za kabele ušli u prostoriju elektro sobe i u glavnom razvodnom ormaru izazvali eksploziju eksplozivne plinske smjese koja je inicirana električnom iskrom, uslijed čega je došlo do mehaničkoga oštećenja električnog ormara i prostorije. Mogući uzrok kvara na kabelima jest mehaničko oštećenje pri građevinskim radovima na trasi kabela.
