Viki Jakaša Borić, Martina Ožanić

Posljedice zagrebačkog i petrinjskog potresa na kulturnim dobrima Zagrebačke županije – oštećenja i hitne mjere zaštite

CONSEQUENCES OF THE ZAGREB AND PETRINJA EARTHQUAKES ON THE CULTURAL HERITAGE OF THE ZAGREB COUNTY – DAMAGE AND EMERGENCY PROTECTION MEASURES

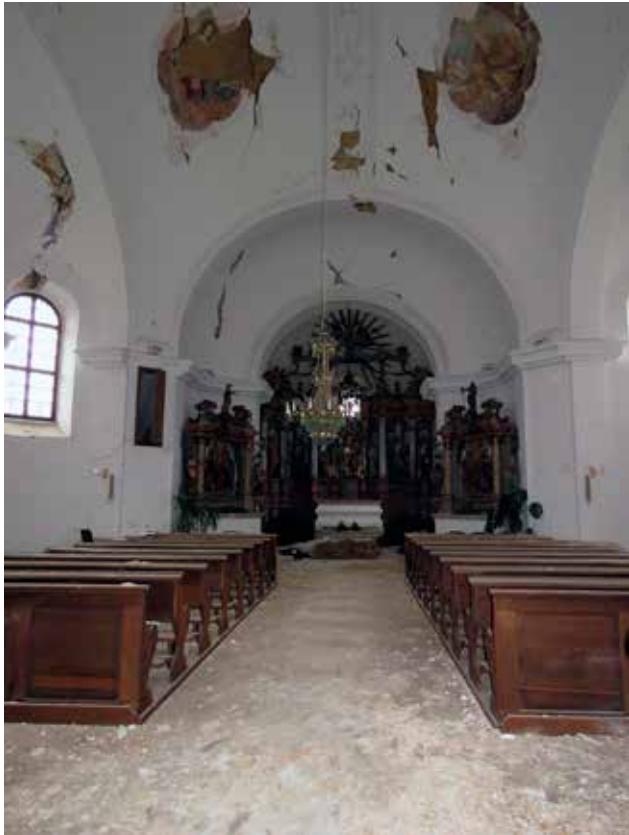
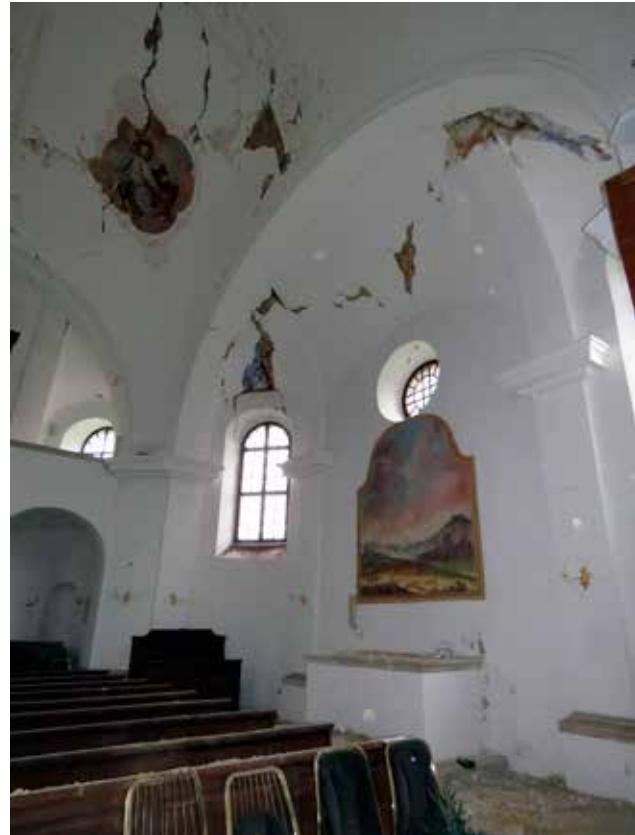
1 (a,b) Pokupsko, župna crkva Uznesenja BDM/sv. Ladislava, interijer nakon potresa (foto: M. Ožanić, Konzervatorski odjel u Zagrebu - dalje KO ZG 2021.)

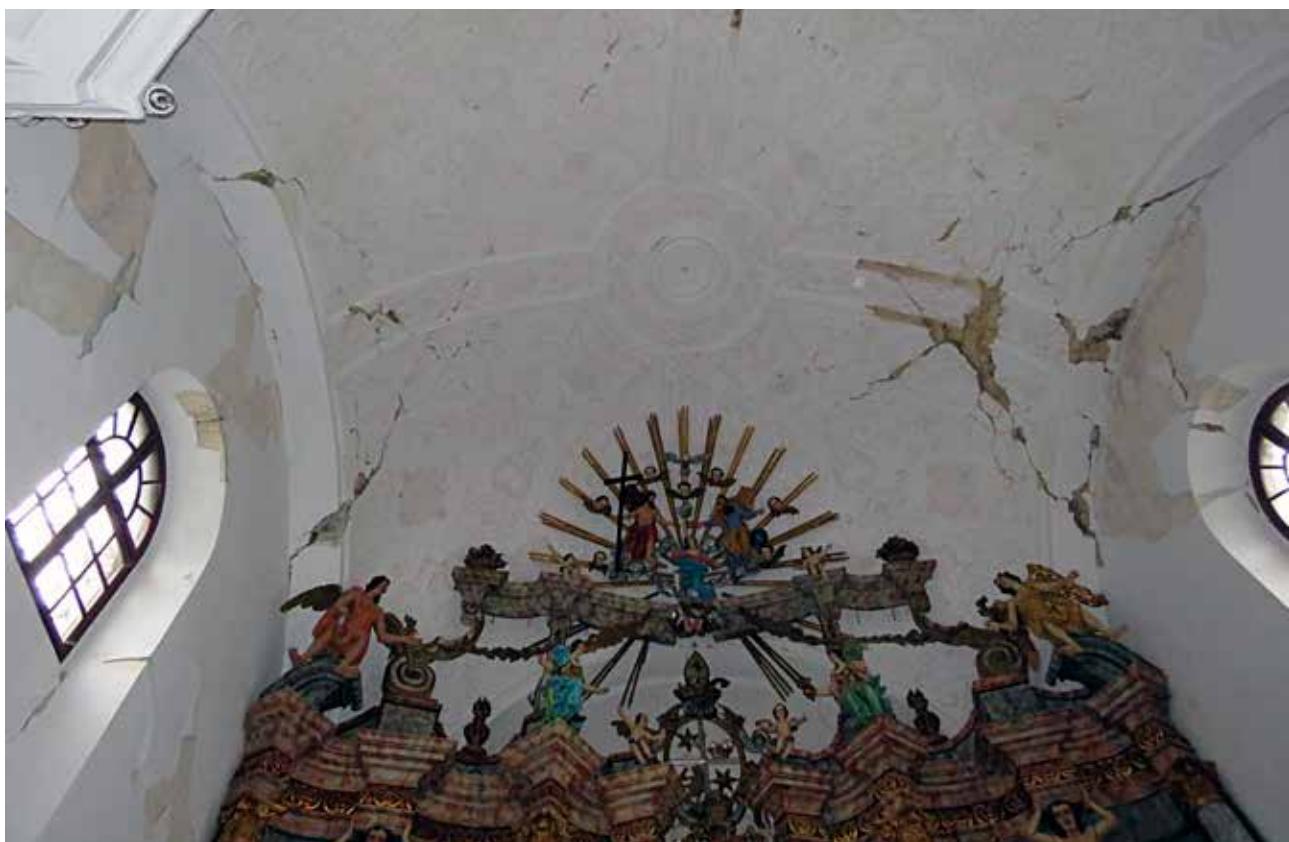
2 Pokupsko, župna crkva Uznesenja BDM/sv. Ladislava, štete od potresa na svodu svetišta (foto: M. Ožanić, KO ZG 2021.)

Među crkvama čija su oštećenja izazvana ovim problemima svakako je barokna crkva četverolisnog tipa Uznesenja BDM u Pokupskom čija je izgradnja dovršena 1739. godine.² Njena lađa i svetište, svođeni češkim tipom svoda na pojasnica, zadobili su strukturne pukotine, otpali su veliki komadi žbuke sa svodova, oštećeni su svodni oslici i štuko dekoracije (sl. 1, 2). Hitnim mjerama svod lađe poduprt je privremenom skelom te je cjelina stabilizirana postavljanjem čeličnih zatega u nivou drvene horizontalne ravnine tavana.

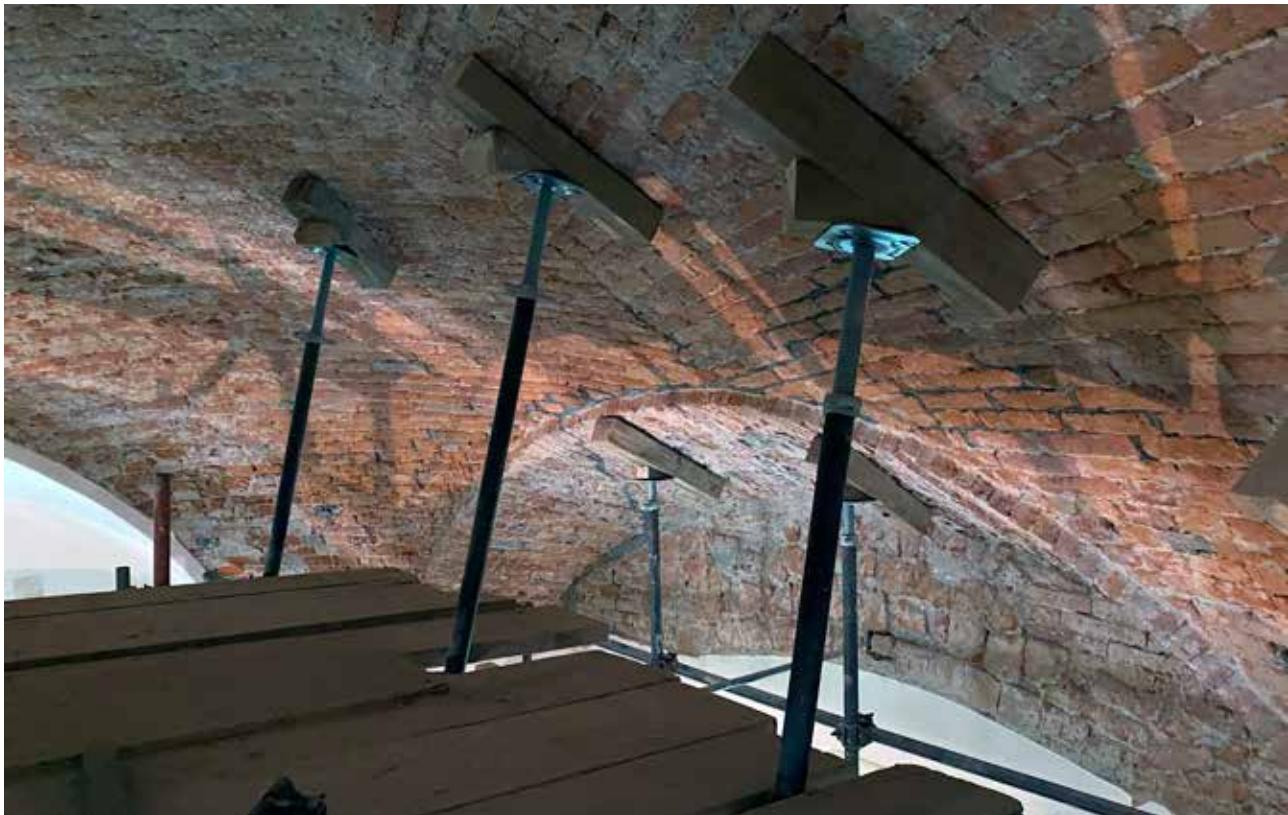
3 Mala Gorica, kapela sv. Marije Magdalene, podupore svoda lađe (foto: V. Jakaša Borić, KO ZG, 2022.)

Nedostatnost horizontalne povezanosti konstrukcije uzrokovao je i oštećenja na baroknoj crkvi franjevačkog samostana u Samoboru,⁶ kao i na baroknim kapelama svetog Vida u Podgorju Jamničkom te sv. Marije Magdalene u Maloj Gorici kod Svetе Nedelje, koje potječu iz 18. stoljeća. Uz navedene uzroke, kod dviju potonjih kapela posebno treba istaknuti degradirano vezivo konstrukcijskih elemenata, zbog čega je mjestimice došlo i do ispadanja građevnog materijala. Hitnim se mjerama svodovi lađe crkve franjevačkog samostana podupiru privremenim skelama, kapela sv. Vida dobila je razupornu drvenu konstrukciju u interijeru te je izvana poduprta donja zona teško oštećenoga glavnog pročelja, a kritične pukotine kapele u Maloj Gorici injektiraju se i povezuju FRP mrežicama (trijumfalni luk, svod svetišta, zid lađe prema svetištu). Svodovi lađe i svetišta ove kapele podupiru se skelama (sl. 3).

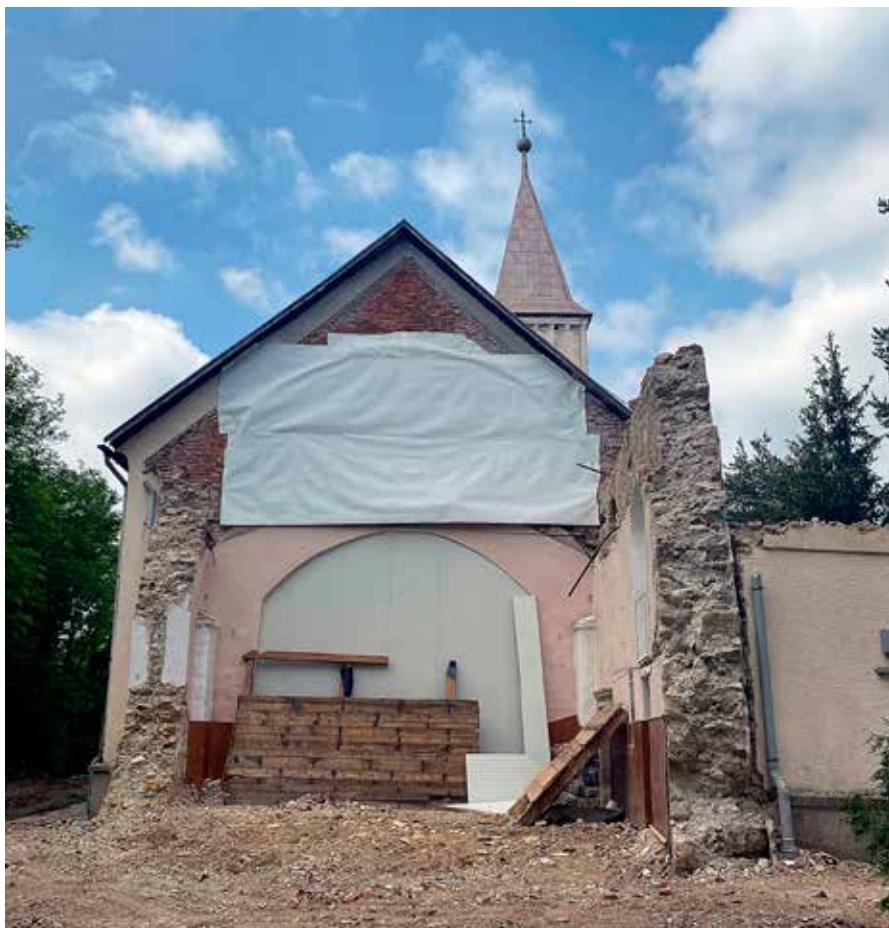
Na crkvi sv. Ane u Gorici Svetojanskoj i kapeli Majke Božje Lauretanske u Pogančecu blizina klizišta pridonijela je ozbiljnim oštećenjima nastalima u potresu.¹³ Na svetojanskoj crkvi je zbog nastalih šteta uklonjeno svetište, a na kapeli u Pogančecu sakristija. Crkva sv. Ane najradikalniji je primjer hitnih mjera izvedenih nakon petrinjskog potresa jer crkva privremeno ostaje bez svetišta, ali i značajnog dijela povijesne arhitektonske cjeline (sl. 4). Konzervatorski stav temeljio se na valorizaciji, odnosno rezultatima istraživanja koje je bilo provedeno prije potresa, prema kojem postojeće ziđe svetišta polukružna zaključka, kao i strop izveden drvenim dužicama (brodski pod), predstavljaju intervencije druge polovice 19. i prve polovice 20. stoljeća koje barokiziranoj crkvi 17. stoljeća donose promjene bez značajnijega kvalitativnog doprinosa.¹⁴

4 Gorica Svetojanska, župna crkva sv. Ane, nakon uklanjanja svetišta (foto: V. Jakaša Borić, KO ZG, 2022.)

Prilikom razgradnje krovišta i ziđa sortirana je i pohranjena zdrava drvena, kao i opečna građa, kako bi se mogla koristiti u planiranoj izgradnji novoga svetišta nakon stabiliziranja klizišta. Podne keramitne pločice također su pažljivo demontirane s poda te na jednak način pohranjene i zaštićene.

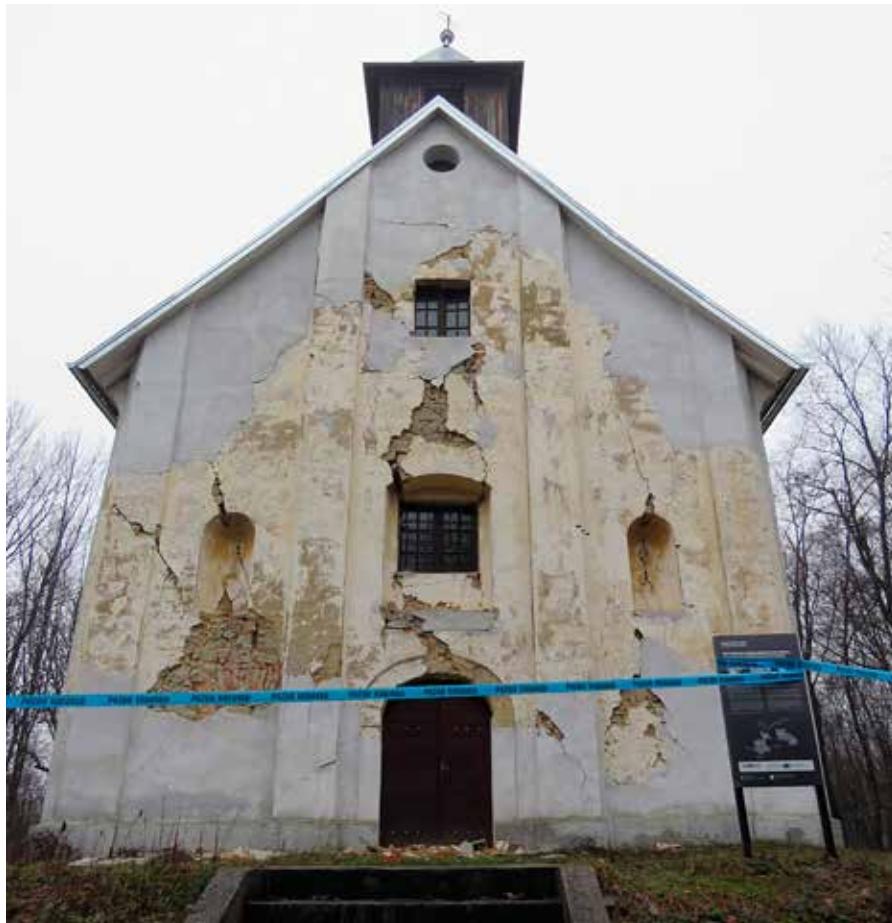
5 Podgorje Jamničko, kapela sv. Vida, oštećenja na pročelju crkve (foto: M. Ožanić, KO ZG, 2021.)

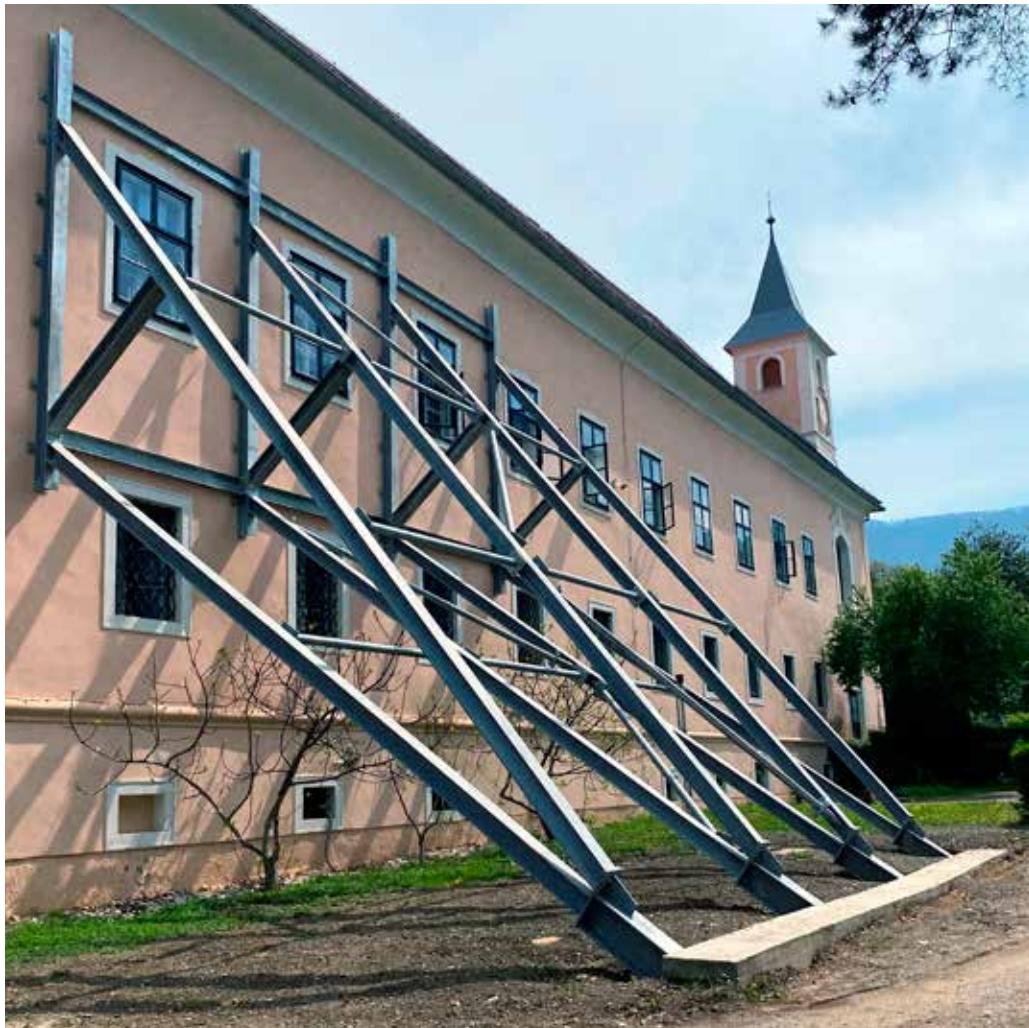
6 Gornja Bistra, dvorac Oršić, čelična konstrukcija na pilotima koja podupire južno pročelje, (foto: V. Jakaša Borić, KO ZG, 2022.)
Gornja Bistra, Oršić
Castle, steel structure
on pilotis supporting
the southern façade
(photo: V. Jakaša Borić,
Zagreb Conservation
Department, 2022)

Najteže oštećenja zabilježena su na dvoru Oršić u Gornjoj Bistri, gdje se, osim već navedenih problema loše

povezanosti uzdužnih i poprečnih zidova, kao i stropnih konstrukcija i zidova, te nepovezanosti zabatnih zidova s krovistem, ističe dotrajalost građevnog materijala (opeke i morta) kao važan faktor ugroze. Otvoreno je i pitanje faznosti gradnje koja je moguće potaknula negativan učinak potresnih sila, što će se planiranim konzervatorsko-restauratorskim istraživanjima utvrditi u narednom razdoblju, prije izrade projekta cjelovite konstrukcijske sanacije. Hitnim je mjerama privremeno stabiliziran zapadni pročeljni zid čeličnom potpornom konstrukcijom na AB pilotima (sl. 6), južni dvorišni zid je zbog nagnuća čeličnim zategama povezan s uzdužnim središnjim zidom središnjega krila, a sve svodne konstrukcije hodnika prvoga kata poduprte su skelama (sl. 7), uz razgradnju jednoga svodnog polja zbog dotrajalosti opeke.

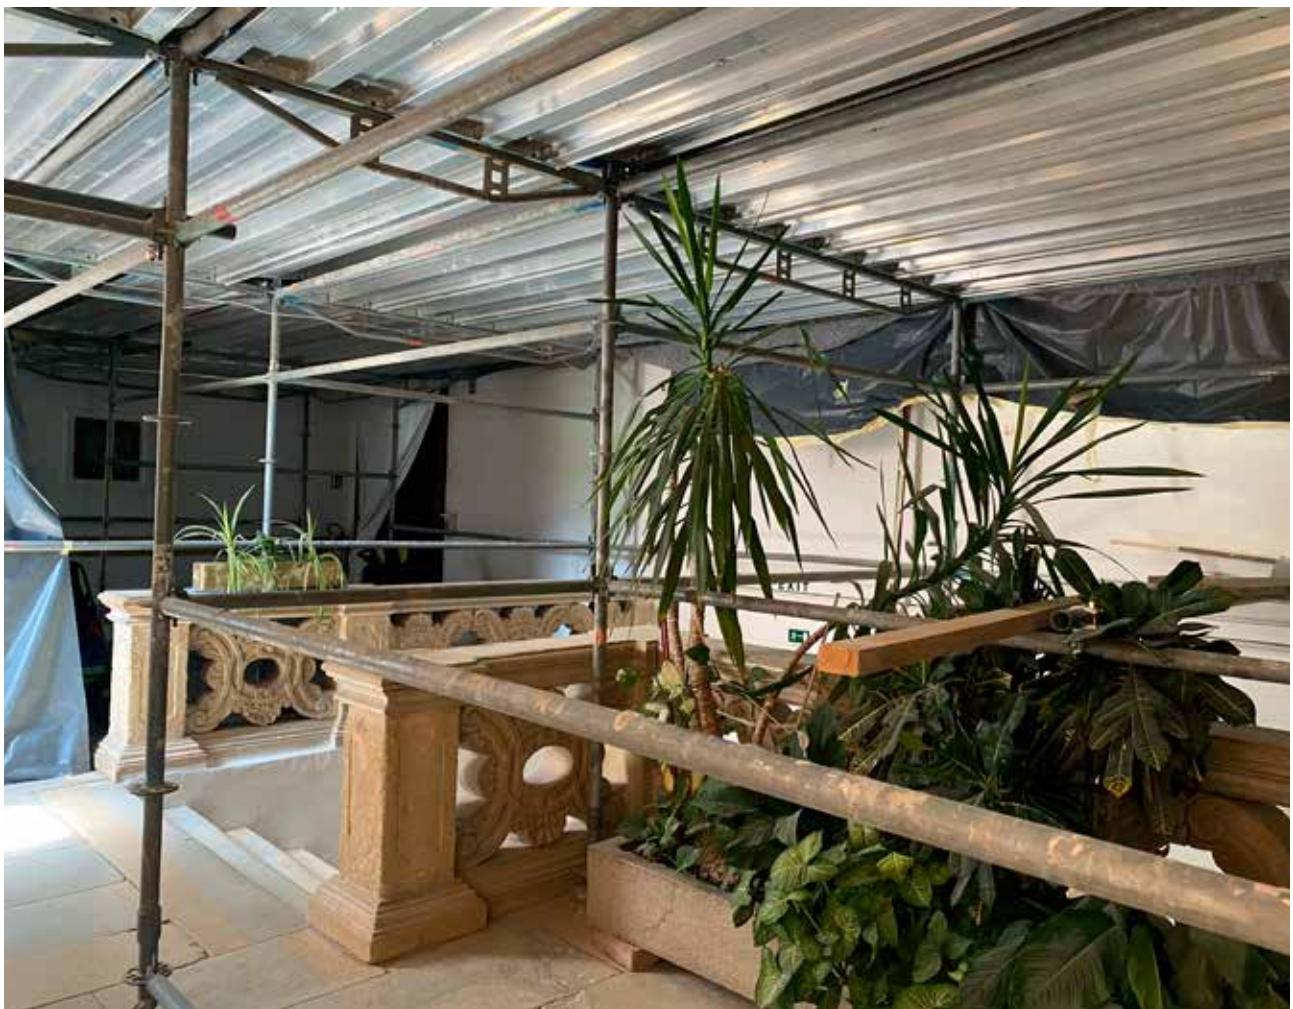
7 Gornja Bistra, dvorac Oršić, skela koja podupire svodove hodnika na prvom katu, (foto: V. Jakaša Borić, KO ZG, 2021.)

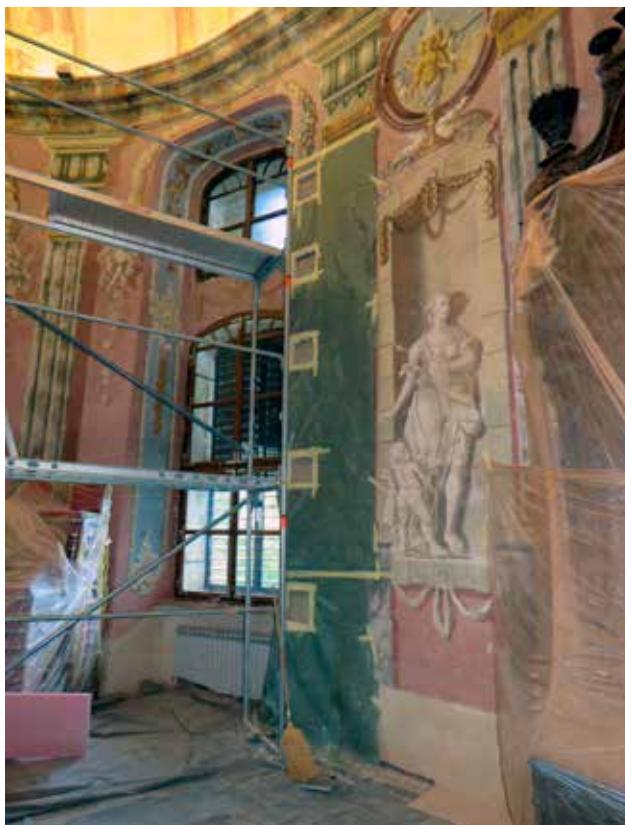
8 Gornja Bistra, dvorac Oršić, ovalna dvorana, oznake za bušenja zida s oslikom (foto: V. Jakaša Borić, KO ZG, 2022.)

kojima je isključeno postojanje zidnog oslika na njima.³³ Prema istom projektu izvedena je i stabilizacija uzdužnih zidova ovalne središnje dvorane ugroženih obostranim pritiskom poprečnih zidova susjednih prostorija. Kako je riječ o visokovrijednoj cjelini koju obilježavaju u potpunosti očuvana interijerska oprema i recentno restaurirani barokni zidni oslici, pažljivo su odabrana mjesta bušenja i sidrenja predviđenih zatega na kojima nema figuralnog oslika ili se zatječe minimalna količina složenijega ornamentalnog oslika (sl. 8).

Mogućnost vodenog bušenja u potpunosti je odbačena zbog neizbjegnog zadržavanja vode u zidovima koja predstavlja visok rizik nastanka soli, a onda i oštećenja povjesnih materijala uključujući oslike. Donesena je odluka o provedbi tzv. suhog bušenja uz obvezne pripremne radnje koje podrazumijevaju: fotografiranje mjesta predviđenih za bušenje, strapiranje (transferiranje) žbuke s oslikom složenije dekorativne koncepcije i izoliranje mjesta bušenja

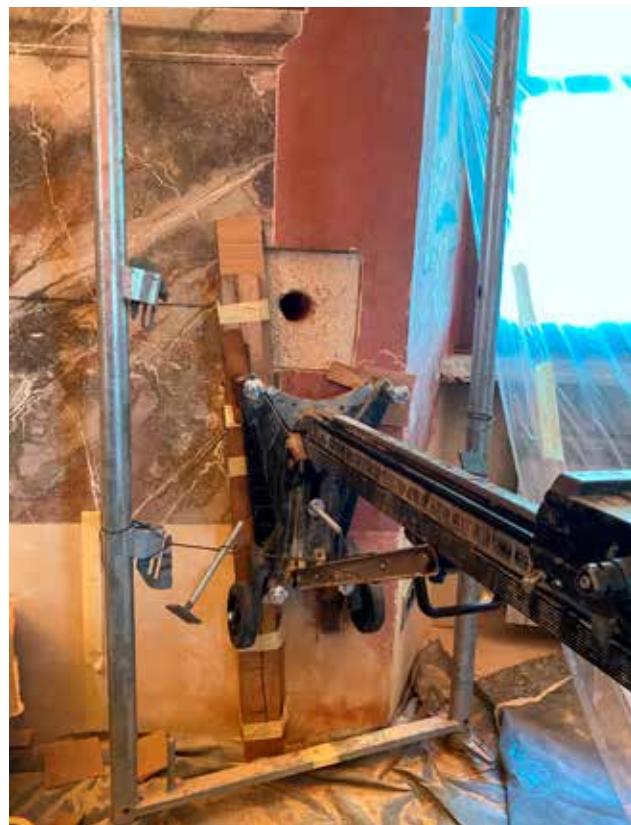
9 Gornja Bistra, dvorac Oršić, stroj kojim se izvodilo bušenje zidova u ovalnoj dvorani (foto: V. Jakaša Borić, KO ZG, 2022.)

uz korištenje snažnih usisavača kako bi se umanjilo raspršivanje prašine u prostoru (sl. 9).

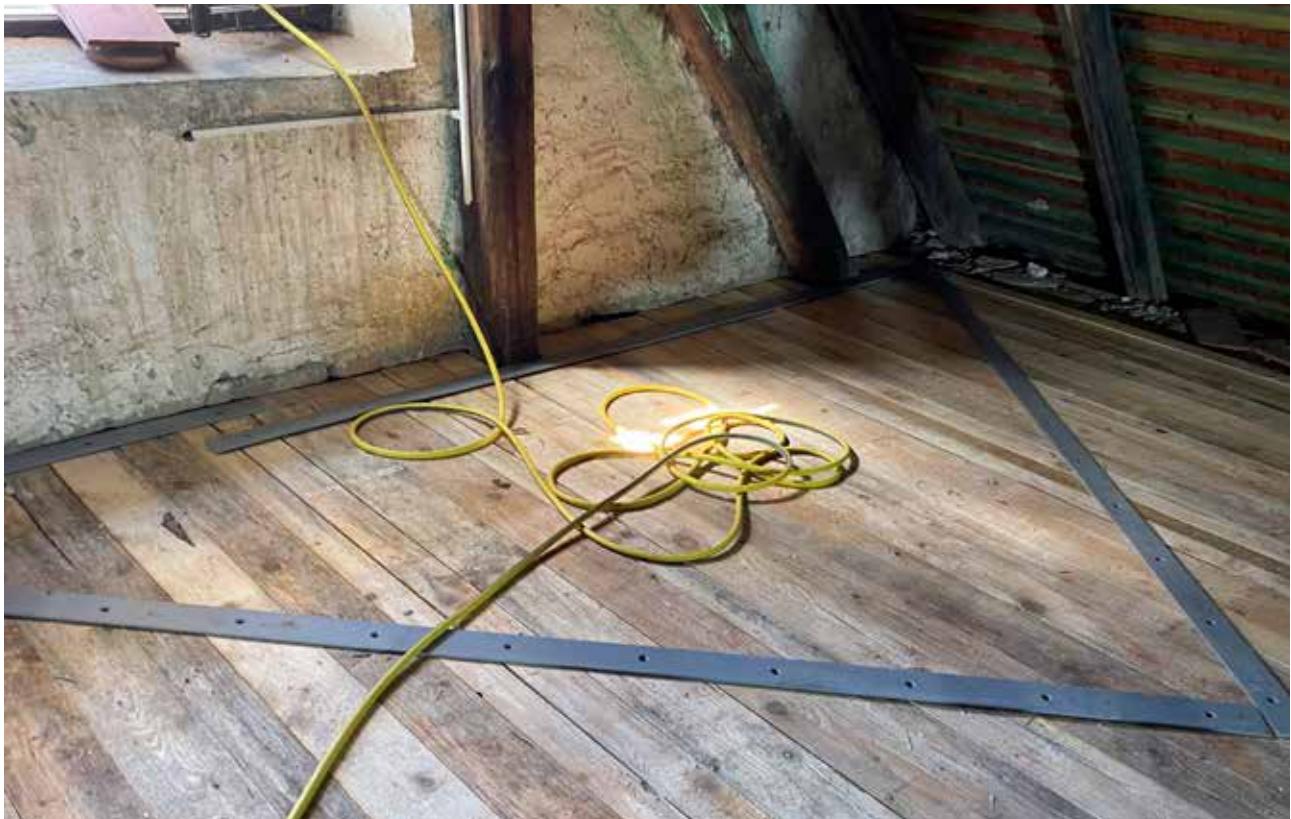
10 Lužnica, dvorac, podna konstrukcija potkovlja povezana sa zabatnim zidom (foto: V. Jakaša Borić, KO ZG, 2022.)

Hitne mjere na dvorcima Lužnica i Novi dvori zaprešički sastojale su se u popravcima i stabilizaciji zabatnih zidova rizalita njihovim povezivanjem s krovniškim, odnosno međukatnim drvenim konstrukcijama. Prema projektu hitnih mjeru, na lužničkom se dvoru izvelo višeslojno daskanje poda potkrovlja koji se čeličnim elementima povezao sa zabatnim zidovima pročeljnih rizalita (sl. 10), kao i ojačanje ekstradosa svoda središnje dvorane TRM sustavom uz sidrenje u zidove sidrima od karbonske užadi.

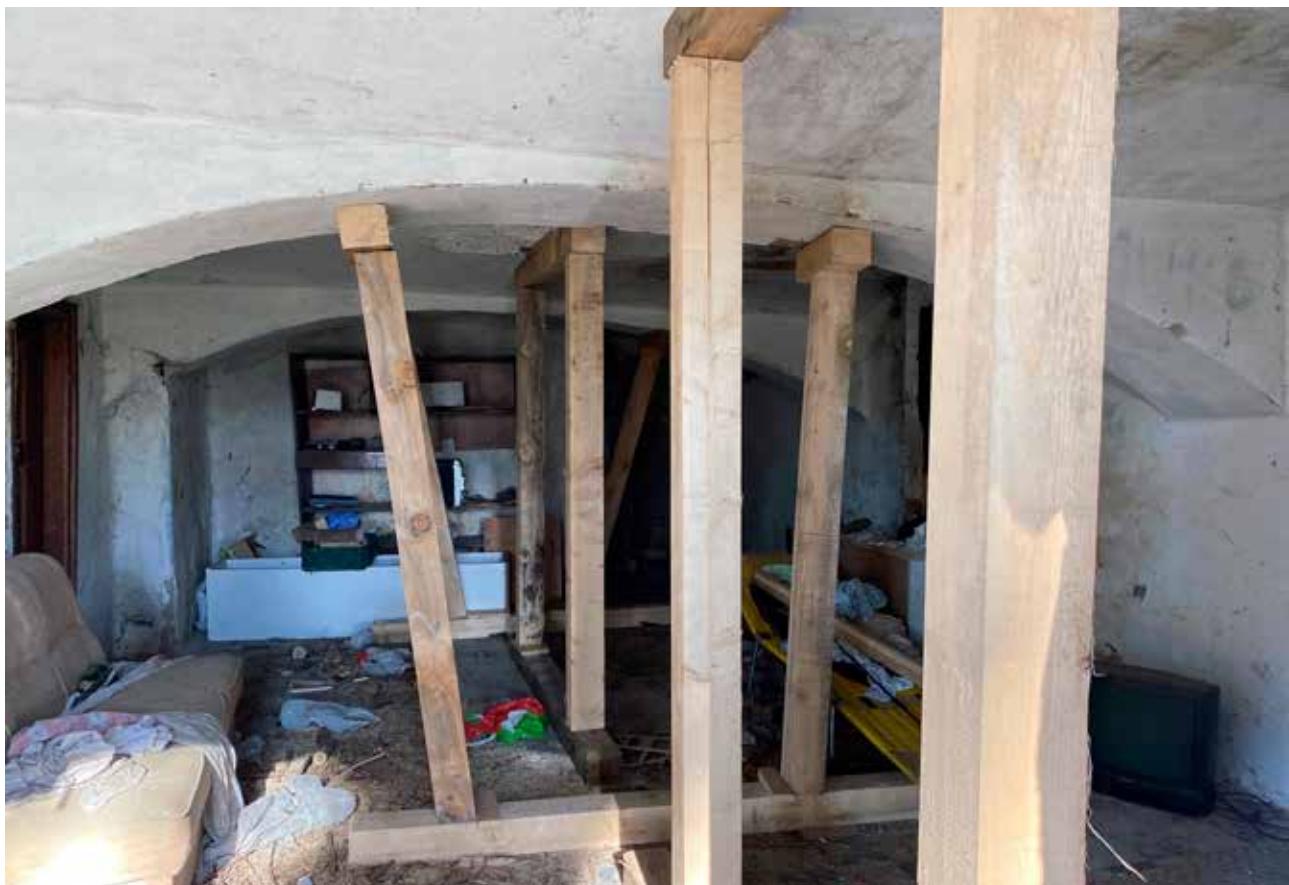
11 Gornja Pušća, kurija Rauch, podupore svoda u prizemlju (foto: V. Jakaša Borić, KO ZG, 2021.)

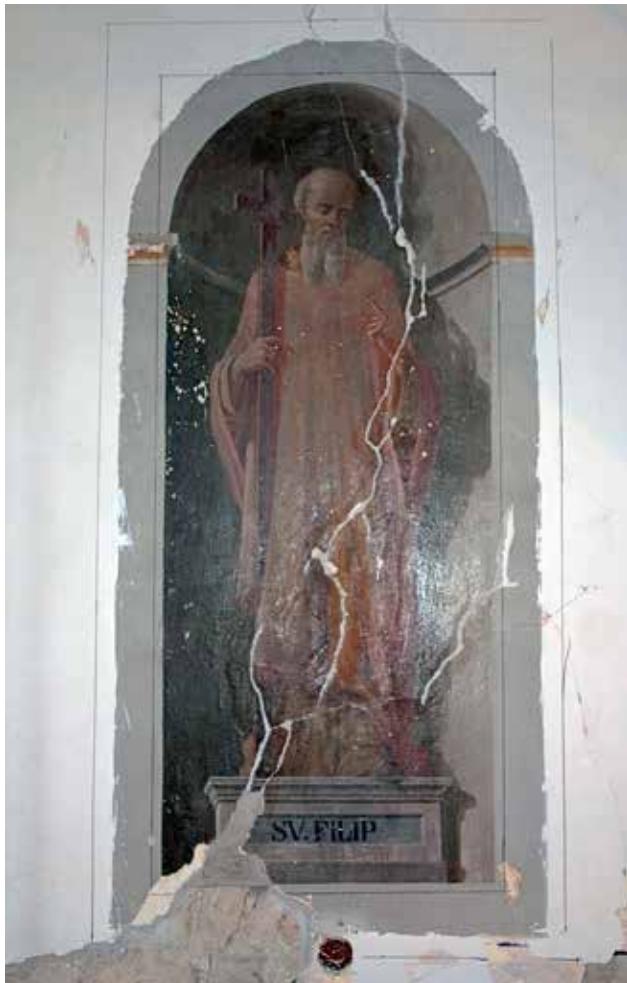
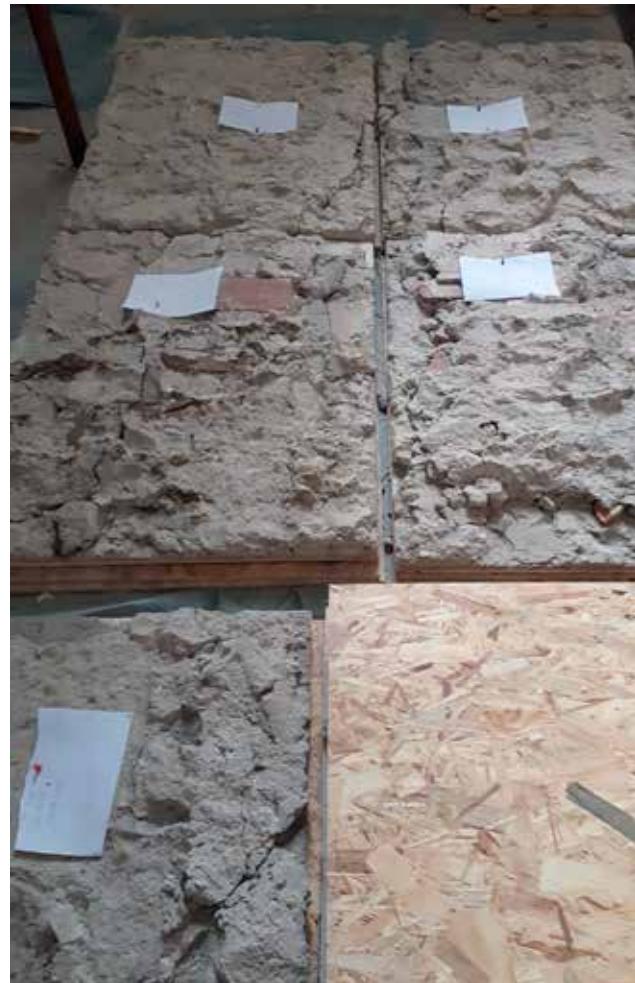
12 (a, b) Zaprešić, crkva sv. Petra Apostola, sanacija raspuklina na zidnom osliku, transferirani dijelovi oslika sa žbukom (foto: N. Nef, 2022.)
 (a, b) Zaprešić, church of St. Peter the Apostle, rehabilitation of cracks on the wall painting, the transferred parts of wall paintings with plaster
 (photo: N. Nef, 2022)

Radi sprječavanja ugroze i daljnega propadanja zidnih oslika u župnoj crkvi sv. Nikole u Poljanici Bistranskoj i kapeli sv. Petra u Zaprešiću isti su transferirani tehnikom *stacco a maselo* – odvajanjem slikanog sloja zajedno sa žbukom (sl. 12). U baroknoj crkvi sv. Nikole izvedeni su konzervatorsko-restauratorski radovi na zidnom osliku na sjevernom stupu trijumfalnoga luka na kojemu su nastale pukotine, a žbuka i gornji slikani slojevi su popucali i odvojili se od podloge u vidu podbuhlina.³⁶

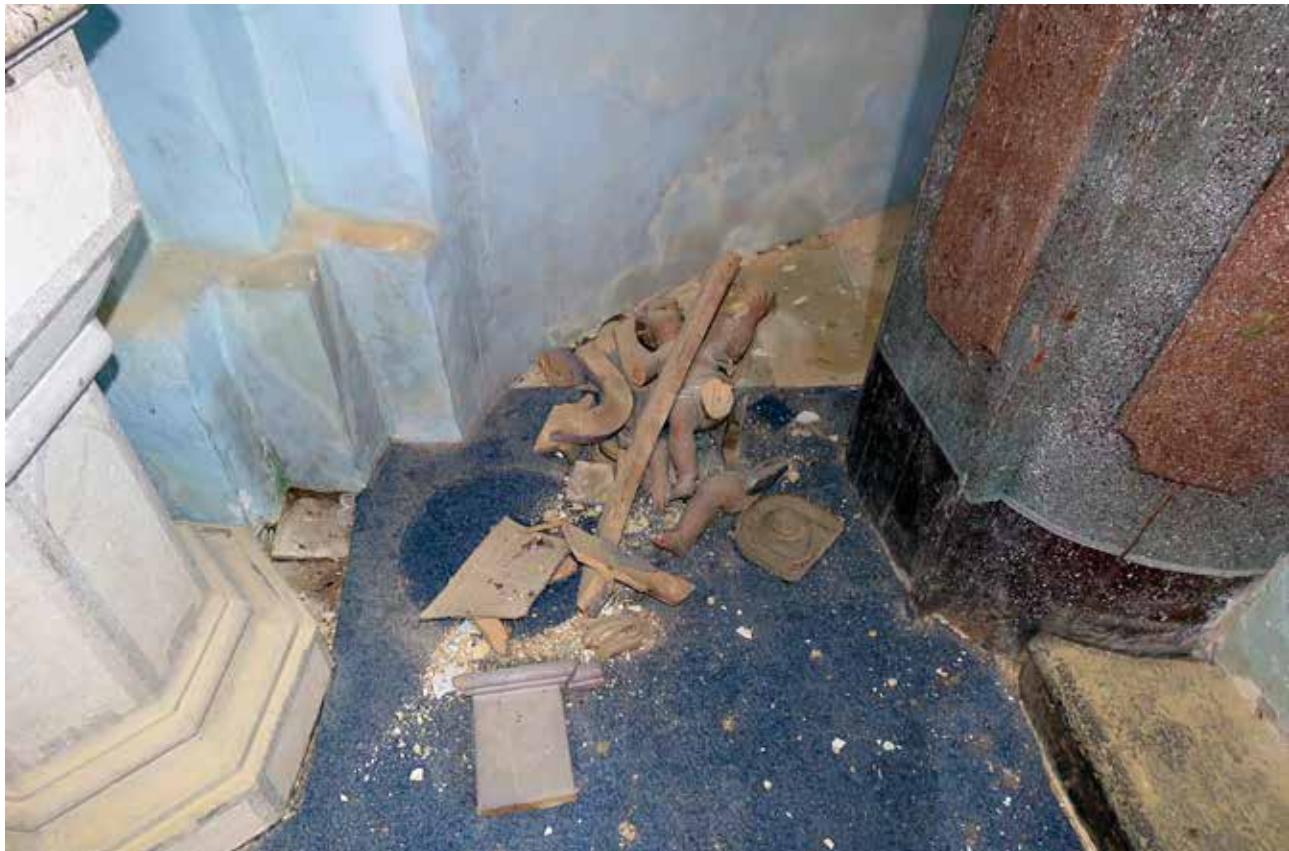
13 Jamnica Pisarovinska, župna crkva sv. Martina, skulptura anđela s atike glavnog oltara pada na pod (foto: M. Ožanić, KO ZG, 2021.)
Jamnica Pisarovinska, parish church of St. Martin, sculpture of an angel from the attic of the main altar after it collapsed onto the floor (photo: M. Ožanić, Zagreb Conservation Department, 2021)

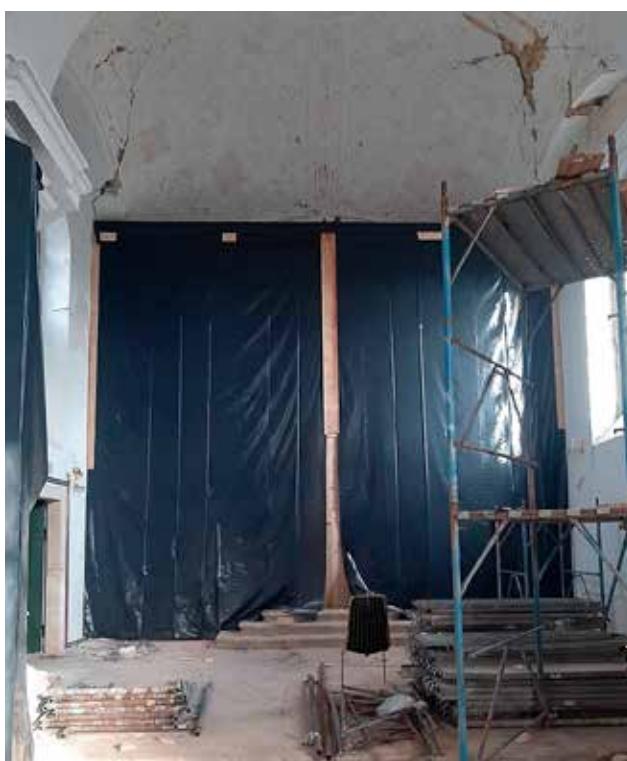
14 Pokupsko, župna crkva Uznesenja BDM/sv. Ladislava, zaštita glavnog oltara (foto: Sabina Obrst Krilić, 2021.)
Pokupsko, parish church of the Assumption of the Blessed Virgin Mary /St. Ladislaus, protection of the main altar (photo: S. Obrst Krilić, 2021)

sanacija te ovisile o njihovom opsegu i zahtjevnosti. Minimalna zaštita uključivala je pokrivanje inventara *tyvek* folijama ili geotekstilom kako bi se zaštitio od nečistoća ili pak izradu odgovarajućih čvrstih drvenih oplata po mjeri, ukoliko su građevinski radovi bili složeniji. Nastojalo se, koliko god je to bilo moguće, zadržati inventare u njihovom okruženju, budući da svako njihovo izmještanje nosi sa sobom rizike, od samih radova demontaže, rukovanja, transporta pa do dugotrajne pohrane. Evakuacija je bila predložena u iznimnim slučajevima ugroženosti same građevine i njezinog inventara ili pak zbog složenih radova konstrukcijske sanacije gdje je inventar ometao njihovo izvođenje. Tako je zbog rušenja svetišta u župnoj crkvi sv. Ane u Gorici Svetojanskoj morao biti evakuiran glavni oltar, a preostali inventar u lađi bilo je dovoljno zaštiti folijama i geotekstilom,³⁸ kao i u kapeli sv. Antuna u Klakama, gdje je zbog velikih oštećenja svetišta također rastavljen glavni
